Guide d'inspection des fondations en bois des ouvrages

Septembre 2013

Livrable du projet Pieux Bois 2010-2013

La seconde partie présente la mise en pratique de ce protocole lors de l'inspection des fondations du viaduc ferroviaire des cent arches situé à proximité de Libourne.

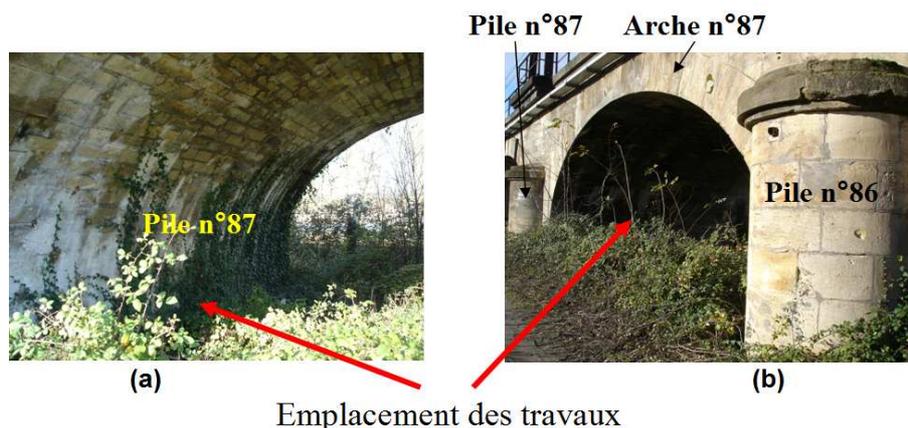
Figure 9. Photos de la pile n°87 (a) et de l'arche n°87 (b)

La fouille a été réalisée sous l'arche n° 87 du viaduc. Cette arche a été retenue pour effectuer les travaux car elle était facile d'accès pour la pelle mécanique et sa structure ainsi que celles des piles et arches l'encadrant (n°88 et n°86) ne présentaient, d'après les précédents rapports d'inspection, que des désordres minimes au niveau de la voûte (Figure 9).

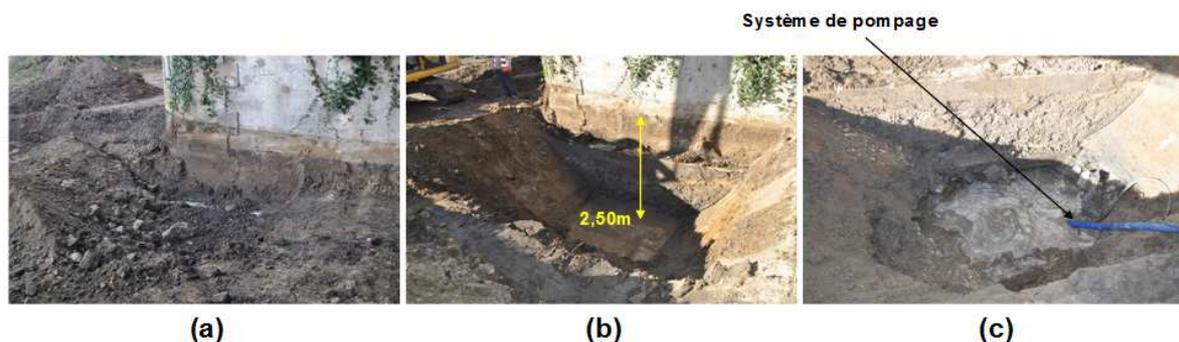
Figure 10. Réalisation de la fouille (a et b) et système de pompage (c)

Le terrain a été excavé sur 3,70 m de hauteur au droit de la pile. Les pentes de la fouille étaient de l'ordre de 3 : 2 (Figure 10a et Figure 10b). L'objectif initial de la fouille était de déterrer trois têtes de pieux sur une hauteur de 70 cm. Le niveau de la nappe se situant à 2,50 m sous le terrain naturel, un système de pompage a été mis en place afin de le rabattre au maximum (Figure 10c).

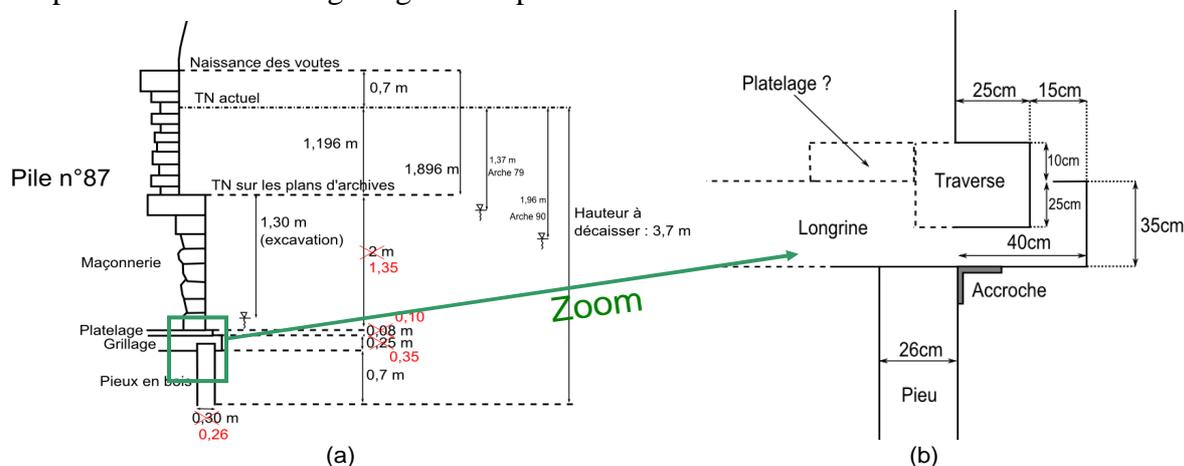
Figure 11. Coupe de terrain au droit de la pile n°87 (a) et zoom sur le platelage, le grillage et les pieux (b)

La Figure 11a présente une coupe transversale de la fondation de la pile n° 87 avec les profondeurs du platelage, du grillage et des pieux en bois déterminées à partir des plans d'archives (en noir). La hauteur du terrain naturel, ainsi que les dimensions des éléments en bois (grillage, pieux) ont été relevées lors de la réalisation de la fouille (en rouge). La Figure 11b présente un zoom du grillage et des pieux.

La Figure 11 montre que les dimensions inscrites sur les plans d'archives datés de 1850 diffèrent peu des mesures relevées sur site, attestant ainsi de leur fiabilité. Cependant, le nombre de rangées de pieux par pile n'a pas pu être vérifié. Le platelage en bois situé sous la maçonnerie (Figure 11b) n'était pas accessible.

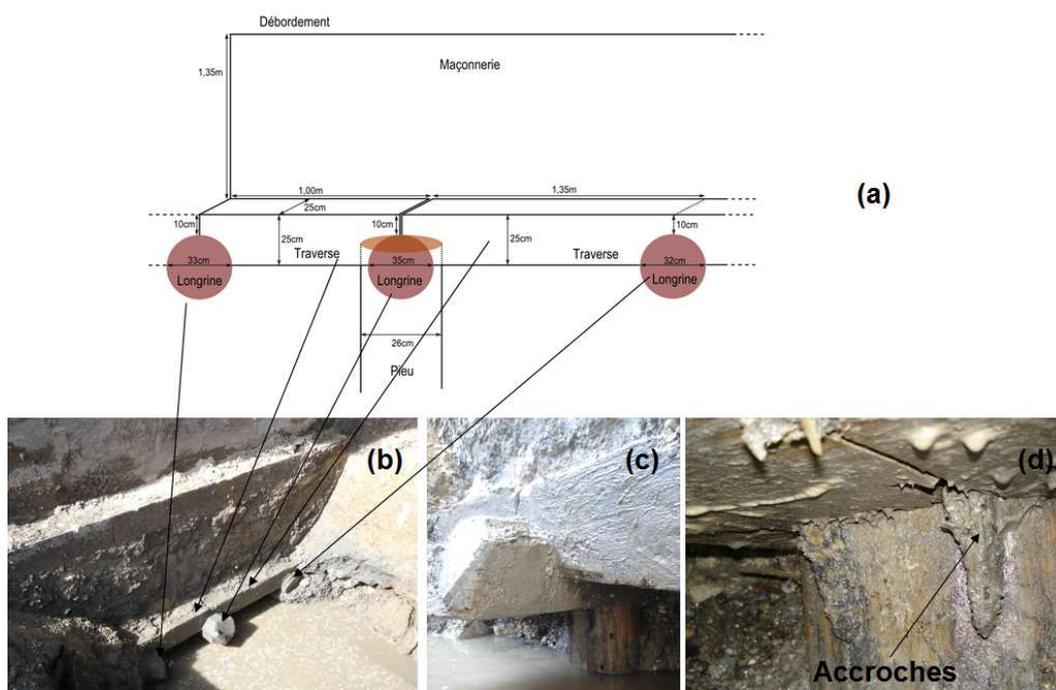
Figure 12. Vue de face de la fondation (a) et photos prises sur sites (b, c et d)

La Figure 12 présente une vue de face de la fondation (a) comportant les mesures relevées sur site, ainsi que trois photos de la fondation (b, c et d).

On retrouve, sur la Figure 11 et la Figure 12, les caractéristiques des fondations constituées de pieux en bois surmontés d'un grillage et d'un platelage. Les pieux en bois et les traverses du grillage ont été solidarisés avec des accroches (Figure 12d).

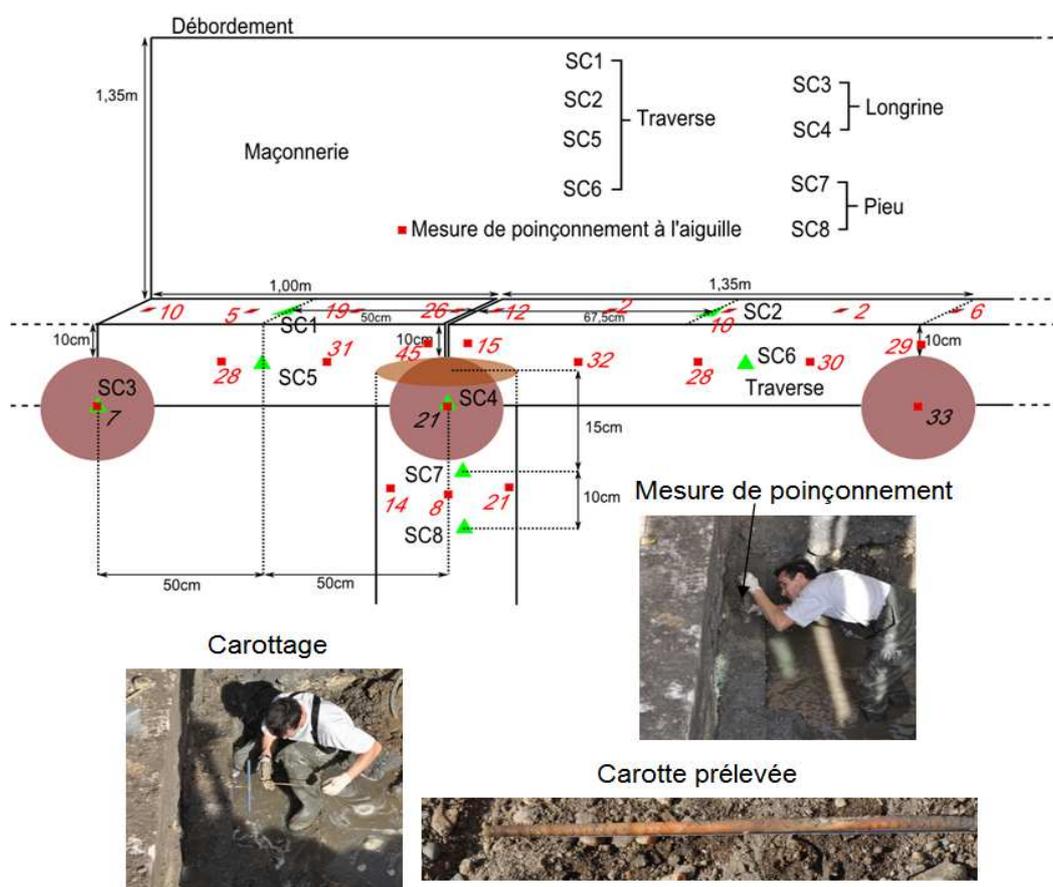
Figure 13. Plan d'implantation des tests de poinçonnement à l'aiguille et des prélèvements des carottes

Des mesures de poinçonnement à l'aiguille ont été réalisées sur les traverses et longrines du grillage ainsi que sur les pieux (Figure 13).

Ces tests ont été complétés par des prélèvements de carottes (notés SC sur la Figure 13) sur les trois éléments, analysées par la suite dans un des laboratoires de l'Ecole Nationale Supérieure des Technologies et Industries du Bois (ENSTIB).

23 mesures de poinçonnement à l'aiguille ont été réalisées et 8 carottes prélevées. Les résultats des mesures et de l'analyse des carottes sont présentés par la suite.

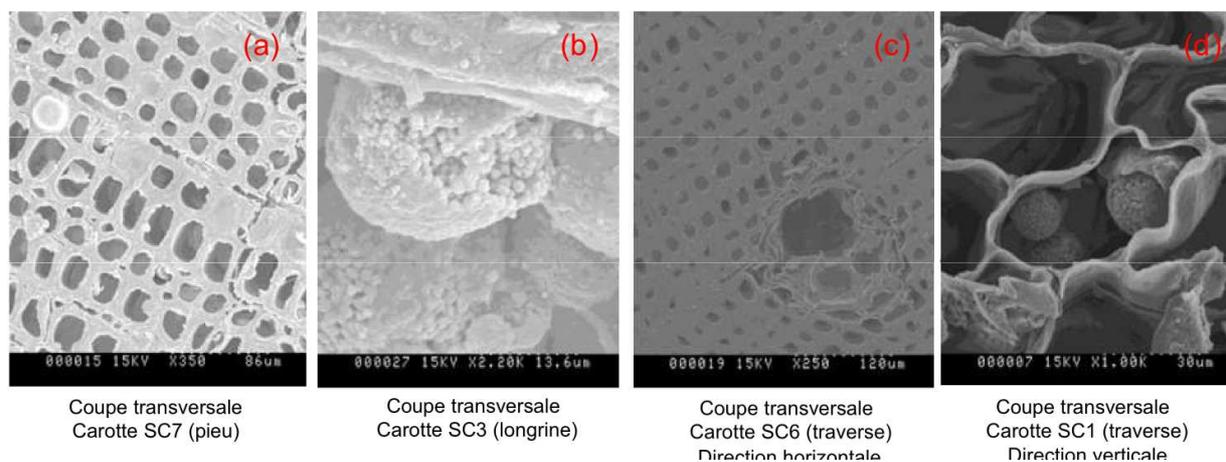
Figure 15. Coupe transversale des carottes SC7 (a), SC3 (b), SC6 (c) et SC1 (d)

Le bois des pieux (carottes SC7 et SC8) n'a pas été dégradé au niveau anatomique. Aucune présence de micro-organisme n'a été décelée (Figure 15a).

Au contraire, le bois des longrines (carottes SC3 et SC4) a été très dégradé au niveau anatomique (Figure 15b). La fissuration des parois en attestent. Des développements filamenteux ont été observés et pourraient correspondre à des bactéries. Enfin, aucun développement fongique n'a été décelé.

Le bois des traverses dans la direction longitudinale (carotte SC6) a été peu dégradé au niveau anatomique (Figure 15c), contrairement au bois dans la direction verticale (carotte SC1) (Figure 15d). Les parois ont été érodées en surface et creusées en tunnels. Aucun développement fongique n'a été détecté, mais des bactéries se sont probablement développées.

- Les prélèvements du bois des pieux ne présentent pas de dégradation notable ;
- Les prélèvements du bois des longrines présentent un état de dégradation important ;
- Le bois des traverses présente des états de dégradation variables selon les prélèvements.

Les résultats des analyses des carottes ont donc permis d'apporter des résultats complémentaires aux mesures de poinçonnement. Les pieux en bois ne sont pas dégradés. A l'inverse, les longrines et les traverses présentent des états de dégradation avancés.

- Les pieux en bois du viaduc des cent arches sont pérennes. Le grillage présente un état de dégradation avancé. Néanmoins, les risques de ruine de l'ouvrage par rupture du grillage sont faibles dans la mesure où les dégradations biologiques des traverses et des longrines sont antérieures à l'auscultation des fondations. Une surveillance de l'ouvrage à long terme (analyse des fissures de la maçonnerie, déchaussements de blocs, pose éventuelle d'inclinomètre) et du drainage des parcelles agricoles mitoyennes qui pourrait provoquer un rabattement de la nappe et une reprise des dégradations est néanmoins recommandée.
