note technique

travaux de confortation des falaises du pays basque études et réalisations

A. Mayer

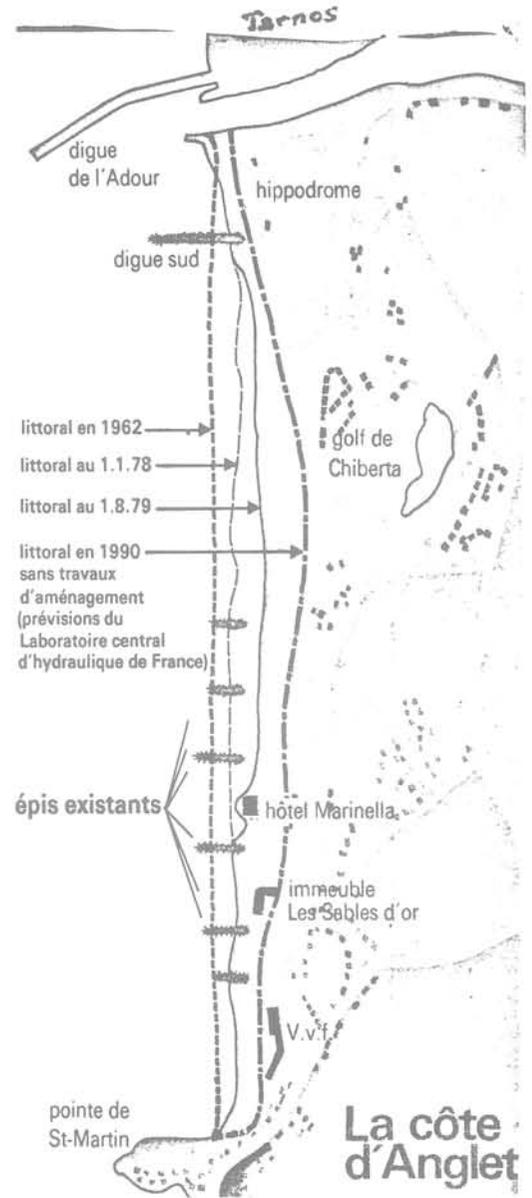
Cette zone constituée par des dunes comprises entre le rivage et la route de Biarritz à Bayonne par le bord de mer, comportait initialement sur toute sa longueur une digue soutenue par un mur le long duquel une route permettait en divers points l'accès à la plage. Dans la partie du rivage située au Sud se trouvait le complexe de la Chambre d'Amour, avec sa piscine, qui se développait progressivement vers le Nord. Rien ne faisait présager une attaque imminente du rivage par érosion marine jusqu'à l'exécution de la digue Nord de l'Adour, destinée, dans l'esprit de l'Administration, à lutter contre la formation de la barre qui obligeait chaque année à des dragages onéreux pour préserver l'activité du port de Bayonne. A peine cette digue était-elle terminée que l'on constata des dépôts de sable au Nord, devant le village de Tarnos et une érosion au Sud de l'Adour. Il semble bien que la digue se soit opposée à la migration du sable qui se déplace du Nord au Sud, le long du rivage de la côte des Landes et en ait provoqué le dépôt avec l'avancée de la côte vers la mer, au Nord de l'Adour, et l'érosion au Sud. Cette dernière action s'est traduite par un abaissement de plusieurs mètres du niveau du sable en bordure de mer, avec déchaussement en différents points du mur suppor-

tant la route, l'éboulement de celui-ci en plusieurs points et l'attaque du rivage avec rupture de la piscine, que l'on dut combler pour éviter un affaissement généralisé.

Fig. 2 Régression de la côte au Nord de Biarritz

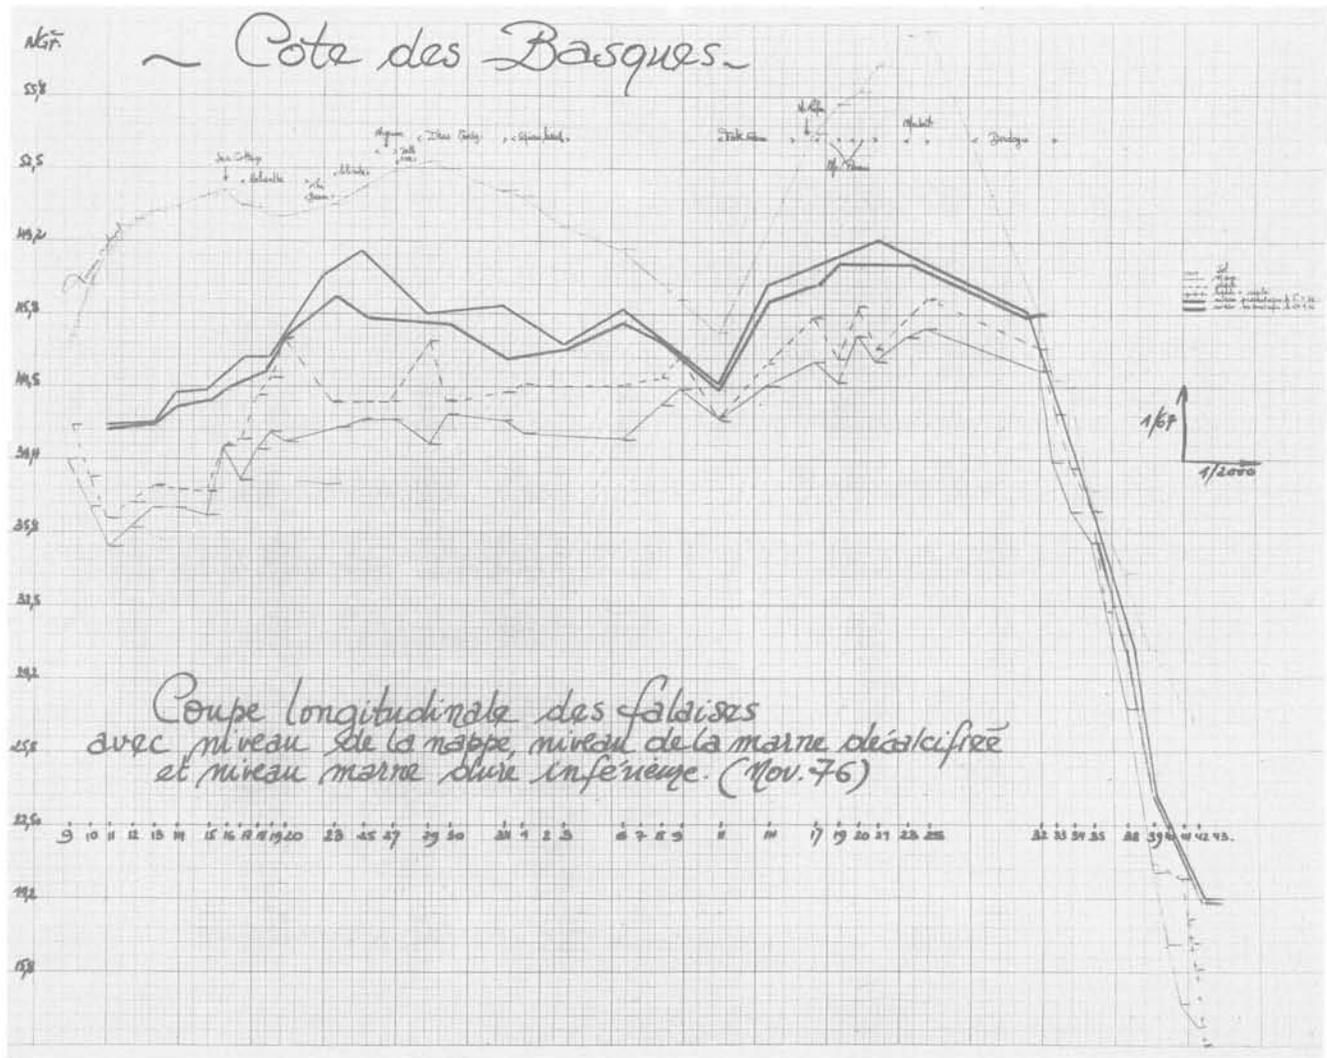
Fig. 3 Coupe longitudinale des falaises de la Côte des Basques

Une soixantaine de sondages furent exécutés le long de la crête et permirent d'établir une coupe du terrain sur toute la longueur de la Côte des Basques. On constata la présence à la base, reposant sur le calcaire en place, d'une couche épaisse de marne éocène recouverte d'une couche de 4 à 10 m d'épaisseur de sable quaternaire perméable. Entre le sable et la marne compacte on constata sur toute la longueur la présence d'une zone décalcifiée de 2 à 4 m d'épaisseur dont la teneur en calcaire avait sous l'effet des eaux de la nappe été ramenée à 50%, teneur en calcaire de la marne à 1%, valeur correspondant à la partie décalcifiée qui est en réalité une argile à angle de frottement pratiquement nul. Cette argile retenait la nappe phréatique, alimentée par les eaux de pluie, les eaux usées dans la mesure où elles n'allaient pas à l'égout et l'eau provenant de canalisations rompues. Toutes ces eaux s'écoulaient vers la mer par un certain nombre de résurgences dans les sables qui constituaient chacune une amorce de glissement. Ces résurgences étaient en partie anciennes puisque certaines

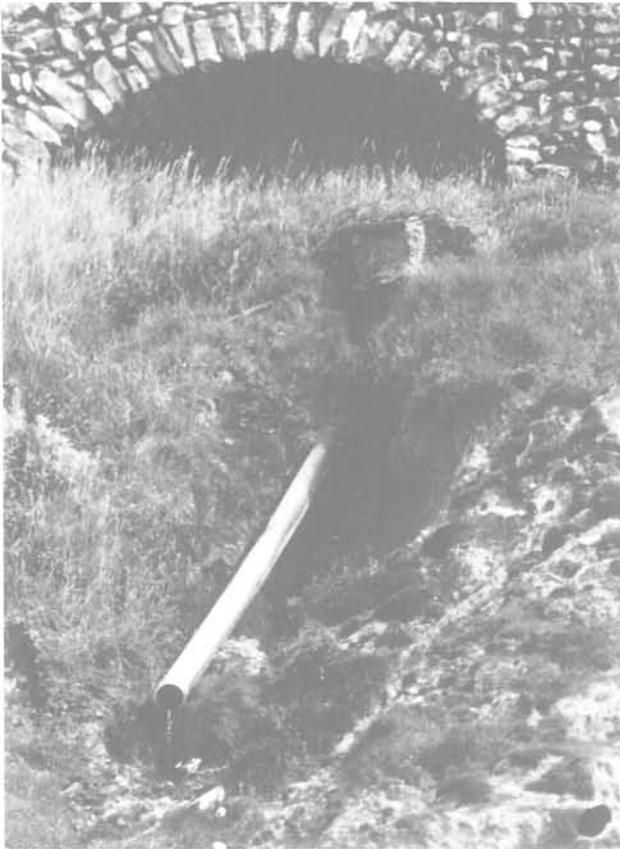
Fig. 4 Emplacement du lavoir éboulé

étaient repérées comme sources sur le plan et que l'une était utilisée pour l'alimentation d'un lavoir éboulé depuis de longues années.

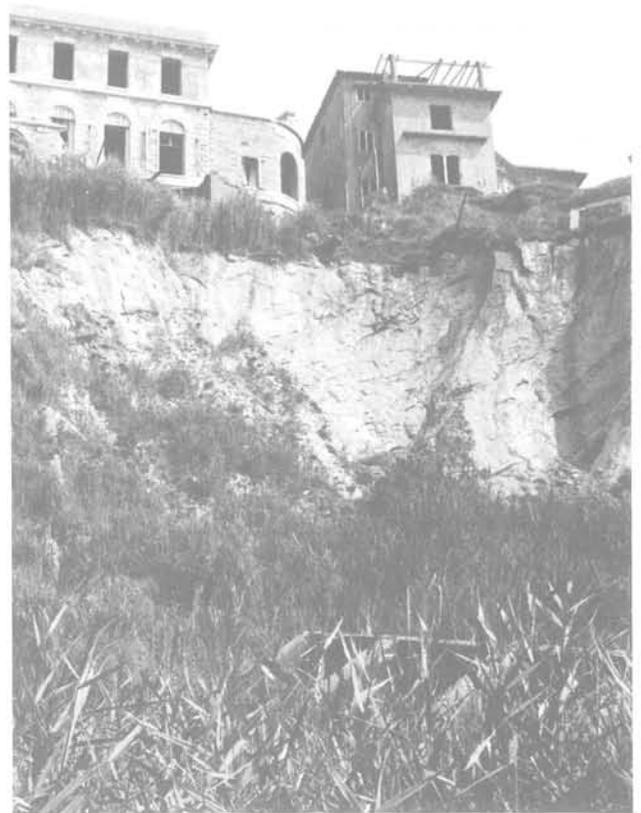
Fig. 5 Maisons évacuées au-dessus de la falaise

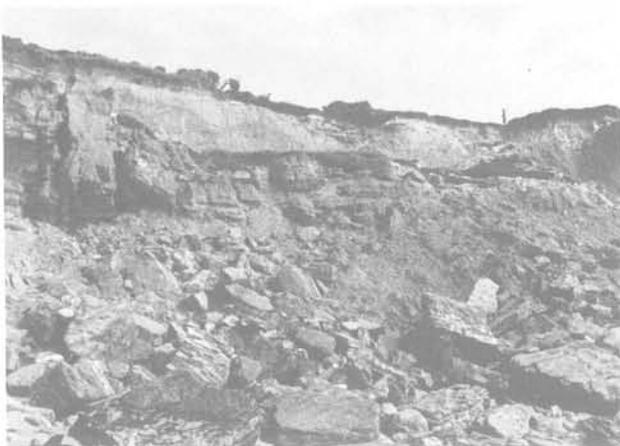
Il apparut immédiatement que les désordres pouvaient avoir deux causes agissant, soit isolément, soit ensemble, l'attaque du pied de la falaise par la mer les jours de marées hautes et l'érosion du fait des exutoires de la nappe phréatique qui s'écoulait vers la mer par des résurgences visibles de la plage et dont un certain nombre avaient été captées antérieurement.

Fig. 6 Effondrement de la falaise

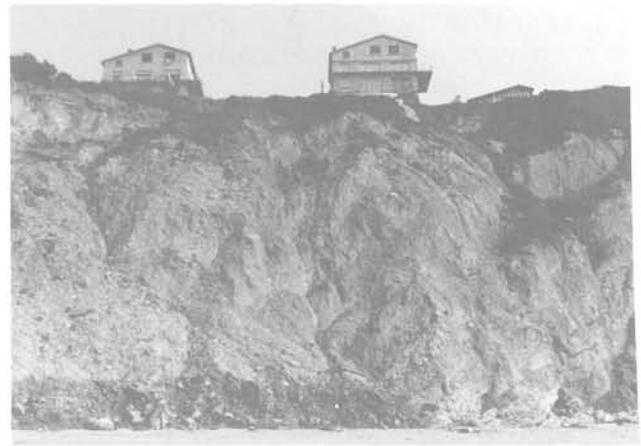
Fig. 7 Maisons évacuées
