# Risques d'effondrement de carrières souterraines en milieu urbain. De la prévention à la mise en sécurité : exemple de l'îlot Saint-Julien à Laon (02)

## Résumé

## Cas de l'îlot Saint-Julien

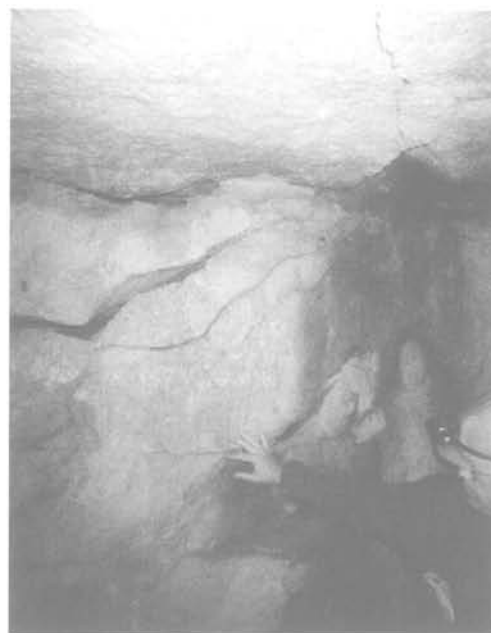
Sur le site de l'îlot Saint-Julien, la fissuration d'origine mécanique observée dans les caves et les carrières de calcaire affecte les confortements artificiels et le massif rocheux sur les piliers, le toit et même une partie des fronts de masse. Les fractures en traction sur les parements traduisent un déplacement général des structures vers le bas et on note des décollements centimétriques entre le toit et certains piliers naturels (Fig. 3).

Les appuis (piliers naturels et artificiels) des niveaux supérieurs ne remplissent plus leur rôle de soutien et la stabilité des terrains en surface est alors conditionnée par la tenue en flexion des bancs calcaires sus-jacents, lesquels sont déjà naturellement fracturés et hétérogènes.

**FIG. 3** Rupture en traction d'un pilier.  
Tensile failure of a pillar.

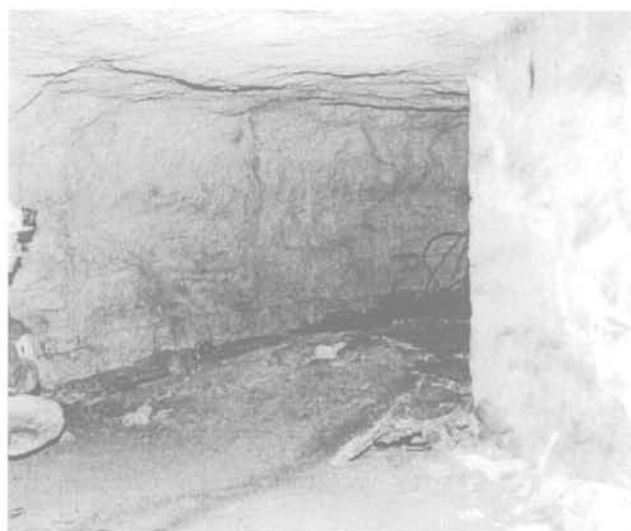
On note, en outre, au droit de la carrière de calcaire de deuxième niveau, une rupture du banc intercalaire due au poinçonnement (Fig. 4) d'un piliier artificiel situé dans la galerie de sable, phénomène qui amplifie les désordres à l'échelle du site.

**FIG. 4** Poinçonnement d'un pilier artificiel de galerie de sable au travers de la planche intermédiaire.  
Intermediate layer failure of a pillar in a gallery in sand.

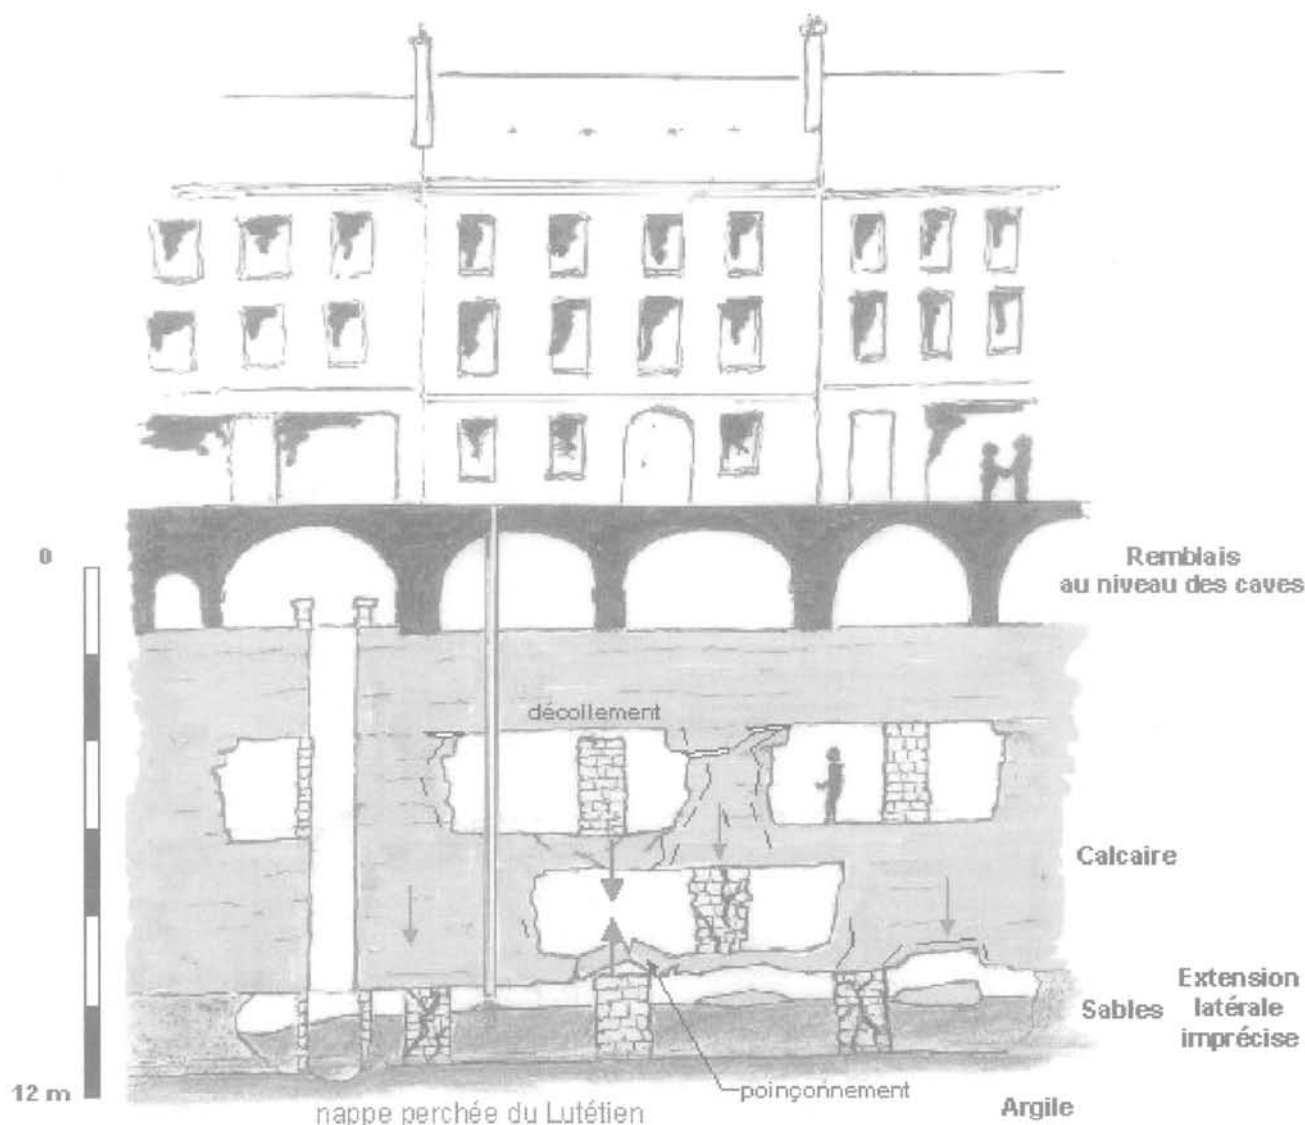
L'origine des désordres peut donc être imputée à la ruine des carrières de sable et au développement consécutif des dégradations dans les niveaux de carrières de calcaire (Fig. 5). Les principaux indices d'affaissement en surface semblent d'ailleurs limités au droit et en bordure immédiate de la zone reconnue comme sous-minée par les galeries dans les sables soit environ 500 m<sup>2</sup>.

Il faut enfin souligner que ces mécanismes de dégradation présentent un caractère évolutif marqué, notamment dans le deuxième niveau de carrière de calcaire. De plus, ils sont susceptibles d'être aggravés par des facteurs comme la présence non maîtrisée d'eau dans les terrains, de fortes vibrations en surface (trafic routier) ou des travaux d'aménagement en souterrain mal conçus.

FIG. 5 Mécanisme général de rupture sur le site de l'îlot St-Julien.  
Global failure mechanism in St-Julien caves.

Compte tenu de ces objectifs et des inconvénients inhérents au site, plusieurs solutions pratiques ont été étudiées pour procéder au remblayage du niveau inférieur de galeries. La stratégie se résume en fait entre une intervention par le fond et une consolidation des galeries par injection de béton depuis la surface.

Les travaux de remblayage sans intervention directe au fond nécessitent de procéder en plusieurs phases, en considérant que la couche organique possède une capacité de consolidation comparable à une tourbe. Le béton injecté peut être mis en place par passes successives, à l'aide d'une pompe et d'une aiguille. L'étude du contexte géotechnique et la prise en compte des conditions de sécurité d'exécution ont permis d'orienter les travaux sur la solution de comblement du niveau inférieur par la méthode d'injection du béton « autoplacant ». Cette méthode consiste à « pousser » le béton à l'avancement depuis les orifices sans exposer le personnel aux risques d'effondrement.

sageable de traiter les galeries des niveaux supérieurs qui pourront, en fonction de leur état de dégradation, soit être remblayées en utilisant des mousses expansives d'une résistance de l'ordre de 1 MPa, soit être confortées (maçonneries, cerclages...) de façon à être réutilisées.
