Désordres dus à l'infiltration des eaux Cas de la ville d'El-Affroun

Résumé

Damages due to water infiltration case of El-Affroun town

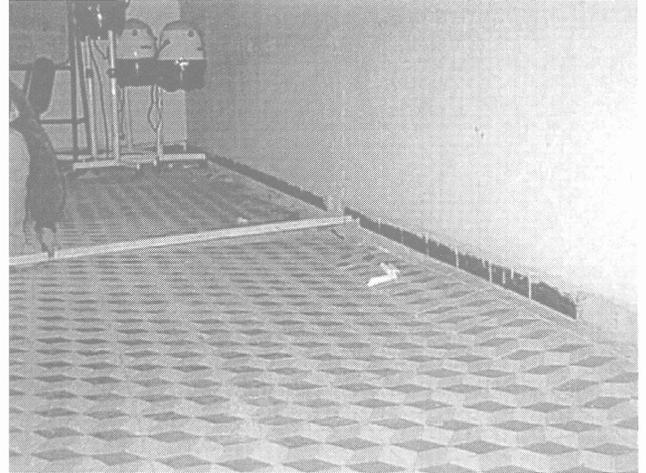
FIG. 3 Affaissement du plancher RDC (la règle montre l'affaissement du côté extérieur).
Settlement of ground slab (the rule shows the settlement on the external side).

Les fissures horizontales observées sont dues à l'affaissement des planchers RDC. Cet affaissement a été causé par l'infiltration des eaux pluviales, des fuites des eaux potables et usées sous le dallage extérieur posé sur remblai généralement mal compacté sur un sol argileux.

- la construction de dallage périphérique ;
- l'abattage des arbres ;

- la réparation des regards et des descentes d'eaux pluviales défectueux ;
- le colmatage des fissures après stabilisation ;
- la couverture des joints de dilatation ;
- la reconstruction des murs de soutènement avec un système de drainage approprié et un dallage périphérique ;
- le renforcement des longrines, poteaux et poutres.

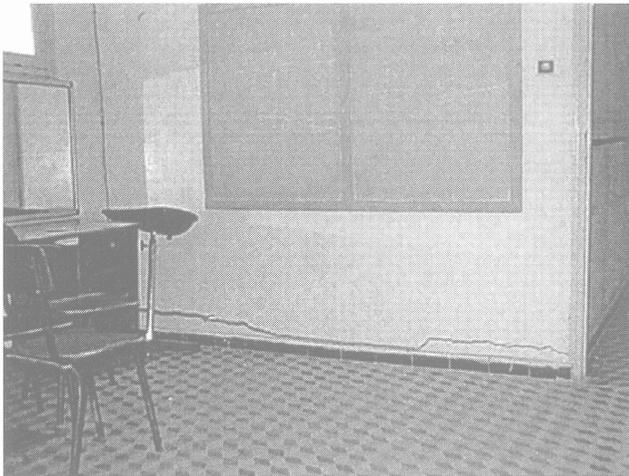
FIG. 4 Fissure horizontale due au tassement du plancher.
A horizontal crack due to settlement of the ground slab.

Les fissures horizontales les plus importantes ont été observées dans la cuisine du CEM Mehali. Ces fissures sont dues principalement au tassement du dallage qui a provoqué la rupture de canalisation accentuant ainsi les désordres.

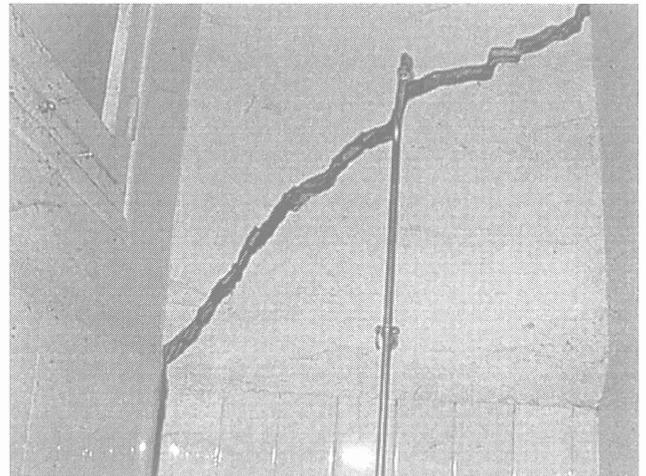
FIG. 5 Fissuration de la maçonnerie dans les sanitaires.
Cracking of masonry in the sanitarries.

Les fissures très larges observées dans la chaufferie et les sanitaires du CEM Mehali sont dues à un mouvement important du sol entraînant le fléchissement des longrines, donc l'affaissement appréciable du plancher. Ce sol a subi un changement dans sa teneur en eau causé probablement par les fuites d'eau des canalisations des sanitaires, des infiltrations des eaux pluviales qui se déversent près du bâtiment. La présence d'arbres adultes de 8 à 20 m de hauteur situés à proximité du bâtiment (entre 4 et 6 m) a probablement accentué les variations de la teneur en eau du sol, donc les désordres, principalement durant les périodes sèches.

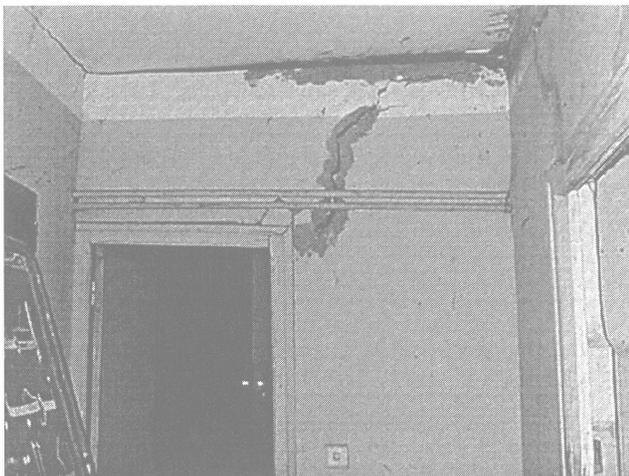
FIG. 6 Fissures dans la maçonnerie.
Cracks in masonry.

Les fissures inclinées aux angles des ouvertures et verticales en bas des fenêtres et à la jonction maçonnerie-poteaux sont dues à la dilatation thermique et au retrait des grands panneaux en maçonnerie, aux variations dimensionnelles d'origine thermiques des

poteaux et au fléchissement des dalles. La cause principale est l'absence de joints verticaux pour isoler les murs du mouvement de l'ossature (poteaux et poutres).

Les fissures dans la maçonnerie peuvent être attribuées à plusieurs causes : mouvement relatif entre deux matériaux de caractéristiques différentes (différence de comportement du béton armé et la maçonnerie), qualité des blocs de maçonnerie et sa mise en œuvre et la non-prise en considération de l'effet de dilatation thermique dans les grands panneaux de maçonnerie.

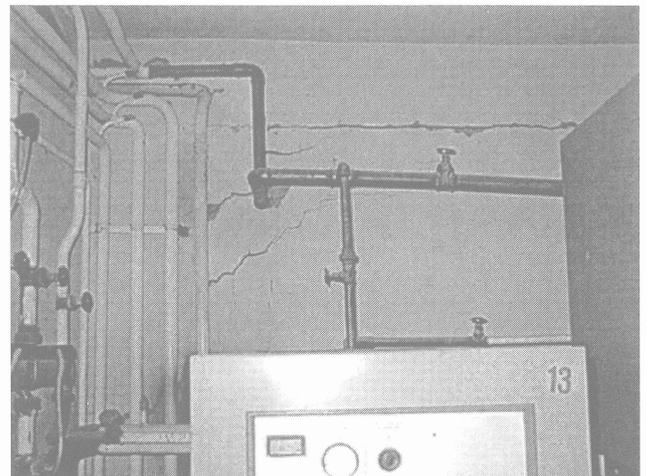
FIG. 7 Fissuration de la maçonnerie dans la chaufferie.
Cracking of masonry in the boiler room.

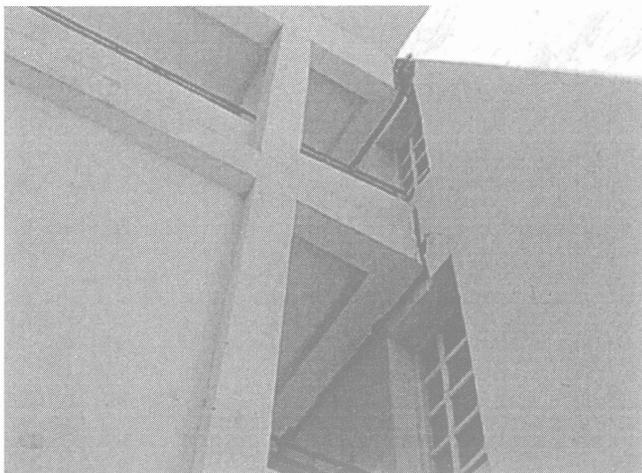
FIG. 8 **Ouverture du joint de dilatation.**
Expansion joint opening.

La cause la plus probable de l'ouverture excessive des joints de dilatation est le tassement différentiel entre les différents blocs. Pour la salle omnisports, ce tassement différentiel est dû à l'hétérogénéité du sol et à la différence de charge sur les semelles des deux files provenant des deux structures (salle de compétition et annexe). La décente de charge a montré que les charges permanentes sur les deux files mitoyennes sont respectivement de 162 kN et 787 kN. Pour le CEM Lazehar, le basculement de la cage d'escalier par rapport au bloc enseignement (Fig. 8) est dû au mouvement du sol causé par la modification des caractéristiques du sol argileux des fondations due aux venues des eaux pluviales aux fondations (Fig. 18). En été, les arbres, très proche (moins d'1 m) de la cage, accentuent le séchage du sol. Ce phénomène de dessiccation peut causer des tassements (Cutler et Richardson, 1989 ; Day, 1991). La réalisation de fouilles à cet endroit a montré la présence de racines des arbres sous le dallage et les longrines.

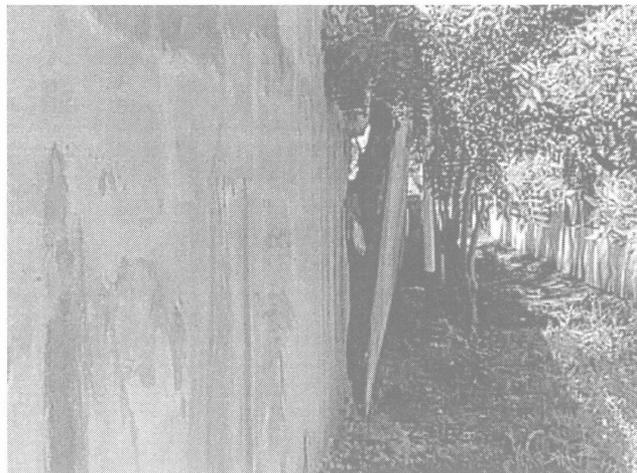
FIG. 9 **Rupture partielle d'un mur de soutènement.**
Partial failure of a retaining wall.

La rupture partielle du mur de soutènement est due à l'absence totale d'un drainage autour du mur, l'insuffisance de barbacanes et l'absence d'un dallage périphérique adéquat le long du mur pour recueillir et évacuer les eaux pluviales provenant de la colline. L'effet de ces eaux de ruissellement est illustré sur la figure 19. On notera aussi qu'une source d'eau, se trouvant à proximité du mur en partie haute du terrain et formant une source de ruissellement qui s'écoule dans le sens du mur de soutènement jour et nuit, a accentué la poussée des terres sur le mur.

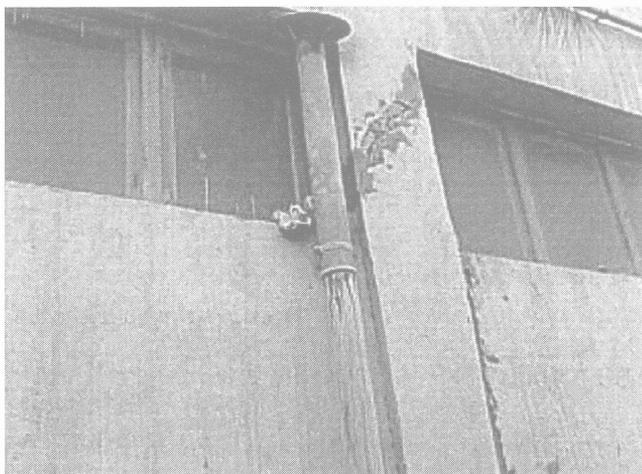
FIG. 10 **Cisaillement d'un poteau court.**
Shear cracking of a short column.

Les fissures de cisaillement des poteaux courts de l'école primaire Benarbia sont dues à l'action sismique (principalement le séisme de 1989) combinée à la mauvaise conception (présence de poteaux courts) et à une mauvaise qualité du béton.

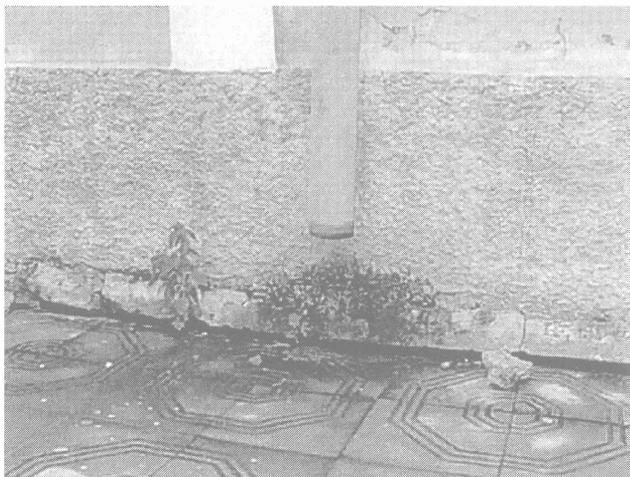
Pour le centre culturel, les eaux pluviales sur le toit de la construction sont collectées et évacuées par des descentes d'eau qui déversent directement sur le trottoir périphérique le long de la façade principale dont la pente ne permet pas l'évacuation des eaux le long du bâtiment ; bien au contraire elle les achemine sous le dallage du bâtiment (Fig. 17).

FIG. 17 Descente d'eau évacuant l'eau au-dessous du plancher.
Roof downspout draining water underneath slab.

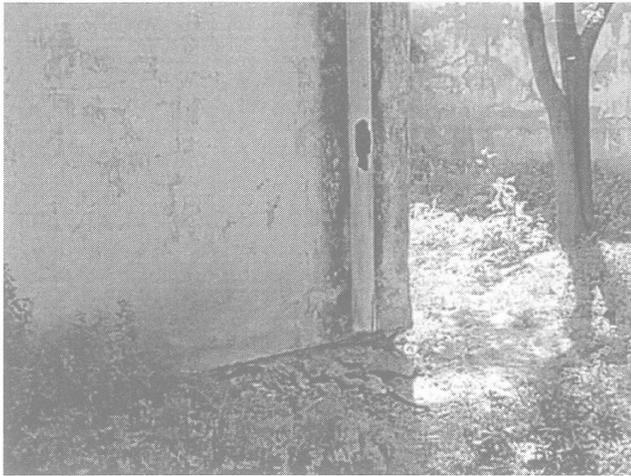
FIG. 18 Descente d'eau défectueuse au niveau des fondations d'un poteau et présence d'arbres très proches de la structure.
Roof downspout drop on top of the foundation of a column and presence of trees very close to the structure.

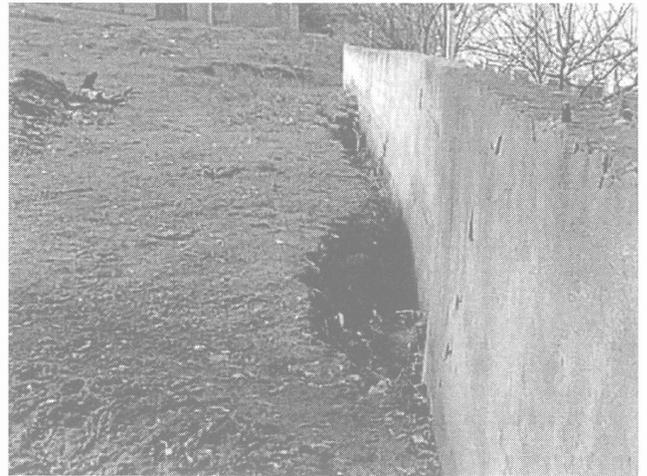
FIG. 19 Effet de l'eau provenant de la colline sur le mur de soutènement.
Effect of water from a hill on the retaining wall.
