Pathologie de parkings enterrés sous la nappe à Lyon

G. SANGLERAT

N. MONGEREAU

Parking République (1990)

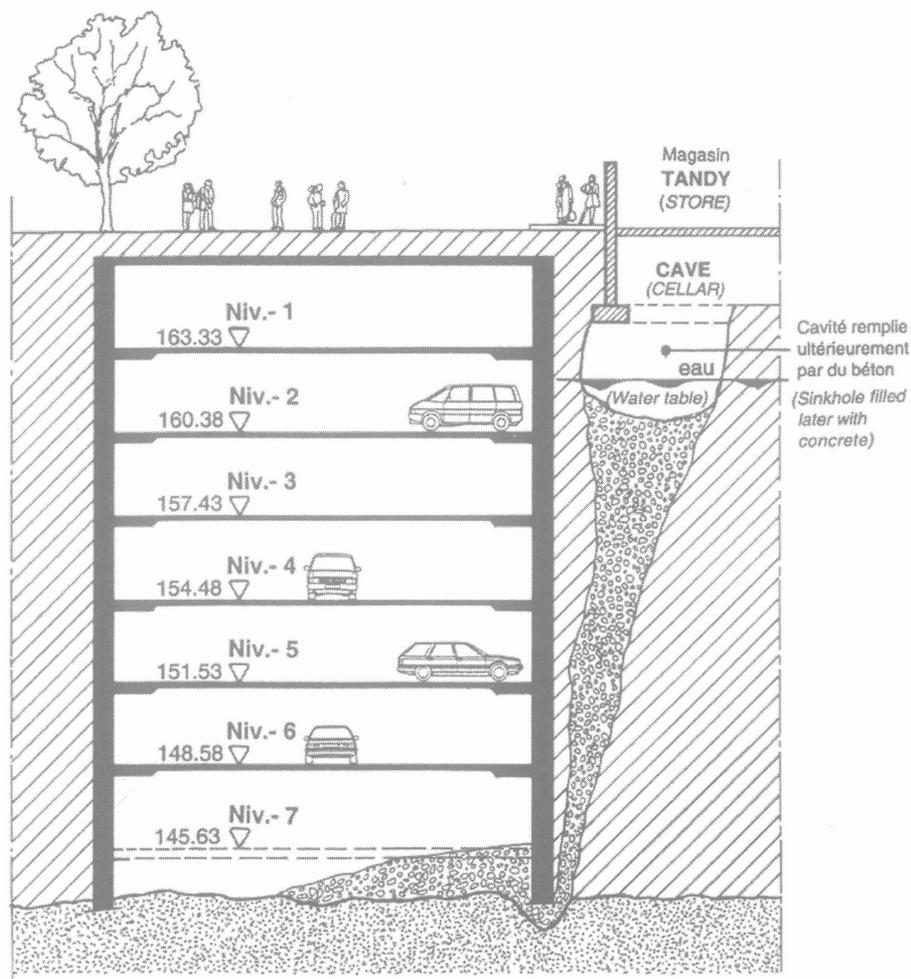
Le 2 septembre 1992, à 8 heures 30, un *débouillage* important (200 m³) s'est produit au niveau du 7^e sous-sol, au droit des panneaux 79 et 80 qui constituaient la limite de la zone excavée la veille dans le cadre du déroulement normal du terrassement, la paroi étant découverte côté intérieur depuis 24 heures environ.

Simultanément, un *affaissement d'environ 4 m* survenait dans la cave du magasin Tandy située à proximité de la paroi moulée, selon une *fontis* d'allure elliptique au droit du panneau 79 (Fig. 1). Il y avait risque important d'effondrement des immeubles anciens en maçonnerie de pierre longeant le parking.

FIG. 1 Renard solide et fontis (parking République).
Solid piping and swallow hole.

- la géologie côté Rhône, à l'est de la ligne SC2-SC92 (Fig. 2), est différente de celle des autres parties du parking, pour lesquelles le faciès du granite est relativement sain et le toit du substratum a une allure pratiquement plane ;
- le sondage SS22 ayant détecté une anomalie caractéristique très profonde, il y a donc une très forte présomption d'*incidence géologique localisée*, thalweg accusé, largeur réduite voire dissymétrique (Fig. 2) ;
- dans la zone du sinistre, toutes les parois n'ont pu atteindre le rocher sain, un décalage important (90 cm) existe entre les bases des panneaux 79 et 80 (Fig. 3) ; malgré les forages complémentaires verticaux sous parois, accompagnés d'injections, il a pu subsister un vide de l'ordre de 30 à 40 cm permettant le passage d'un *renard solide*³ à travers les zones de gneiss broyé ou fracturé ;

³ Un *renard solide* est un renard (liquide) accompagné d'un volume très important de terrain.

- il n'est pas possible d'exclure un défaut d'exécution en pied de paroi.

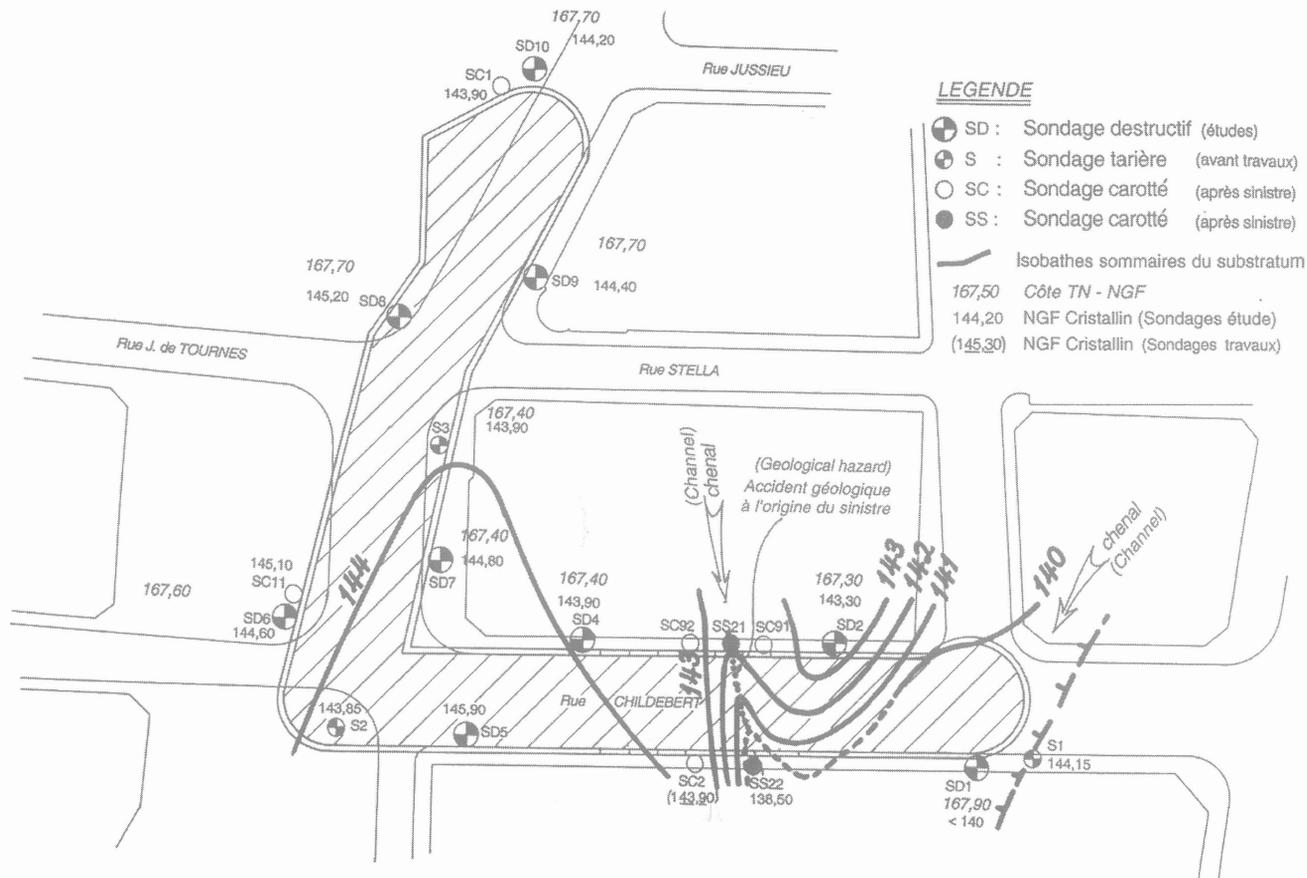
FIG. 2 Implantation des sondages (parking République).
Boreholes draft.

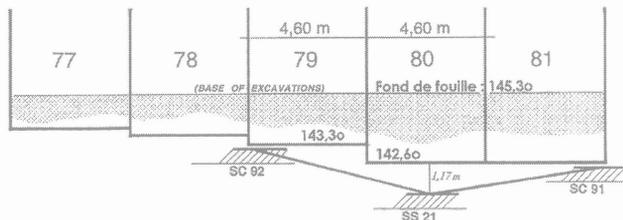
FIG. 3 Profil du granite sain au droit de la zone de renard.
Outline of granite near the solid piping.
