# Rupture des remblais routiers causés par l'infiltration de l'eau

**E. STILGER-SZYDŁO**

# Transportation engineering embankment landslides caused by water filtration

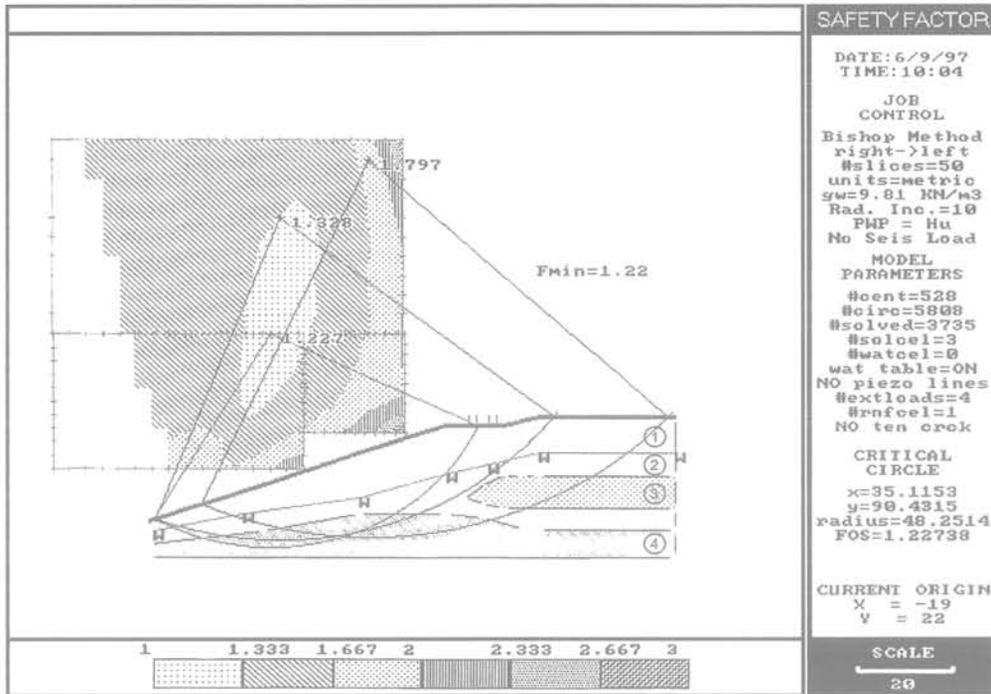
FIG. 1 Évaluation de la stabilité du remblai routier dans la coupe géotechnique I-I du glissement par la méthode de Bishop. 1, 4 : sable sec, 2 : sable humide, 3 : poussière, 5 : argile. Logiciel SLIDE v. 2.0 (HL).  
 Estimation of stability of road embankment by Bishop's method. Soil profile I-I (1, 4 : sand, 2 : saturated sand, 3 : dust, 5 : loam). Computer system SLIDE v. 2.0 (HL).

Les résultats de l'étude de la stabilité du remblai, réalisée avec la logiciel SLIDE v. 2.0 (HL), sont présentés dans le tableau II, pour les deux coupes les moins favorables de l'éboulement : I-I et II-II (Figs. 1 et 2). Il en résulte que l'influence de la présence de l'eau dans le talus n'est pas à négliger, tout comme la valeur du coefficient de sécurité et qu'il est fort probable que l'éboulement a été provoqué justement à cause de cela :

- la comparaison des valeurs  $F_{min}$  pour les variantes de charge A et C montre que la présence de l'eau, dans le talus, influence fortement la valeur du coefficient de stabilité, ce qui constitue souvent la cause principale d'instabilité.

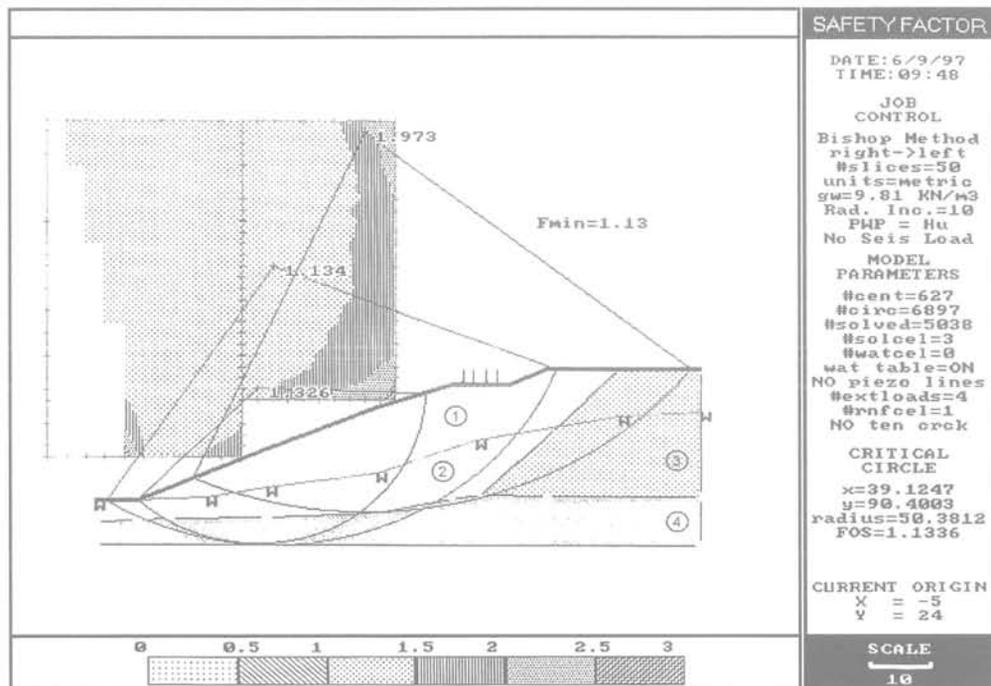
FIG. 2 Évaluation de la stabilité du remblai routier dans la coupe géotechnique II-II du glissement par la méthode de Bishop. 1, 4 : sable sec, 2 : sable humide, 3 : poussière, 5 : argile. Logiciel SLIDE v. 2.0 (HL).  
 Estimation of stability of road embankment by Bishop's method. Soil profile II-II (1, 4 : sand, 2 : saturated sand, 3 : dust, 5 : loam). Computer system SLIDE v. 2.0 (HL).

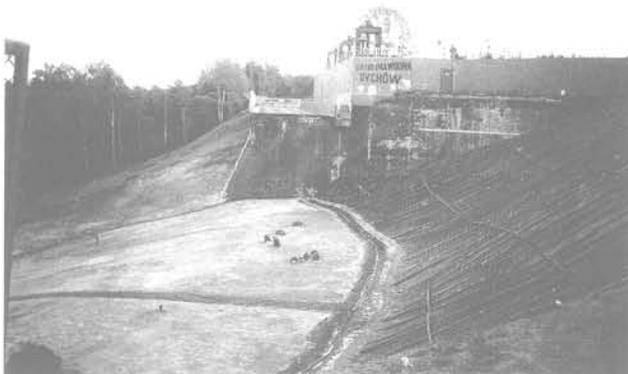
Sur les figures 3 et 4, on a présenté l'étendue du glissement et la protection provisoire du site qui consistait à bétonner la zone près du pied du remblai qui a glissé, à renforcer les murs de la zone située dans la proximité du talus à l'aide d'une grille en bois posée sur une feuille en matière plastique, à observer dans les piézomètres le niveau des nappes phréatiques ainsi que dans les puits creusés à proximité pendant le pompage de l'eau.

FIG. 3 Vue du glissement du remblai routier à côté du flanc de la chambre d'entrée (« fermeture d'eau »).

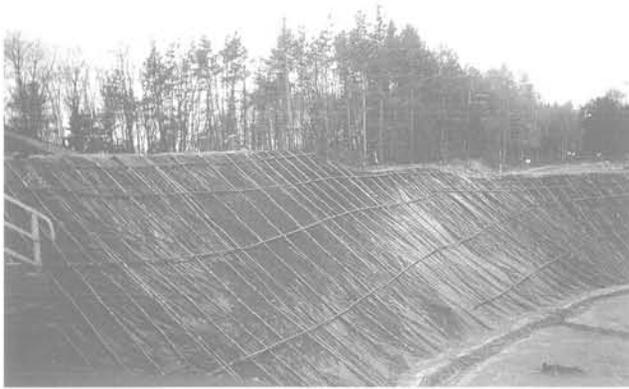
**FIG. 4** Protection préliminaire du glissement.  
Preliminary protected of the landslide.

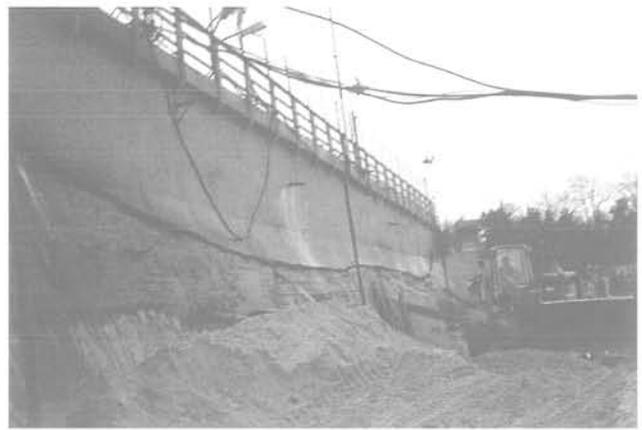
**FIG. 5** Travaux de terrassement de la reconstruction du remblai routier.  
Earthworks in reconstruction of the road embankment.

Le revêtement de la route a été démolé sur une longueur de 50 m environ avec l'enlèvement d'une partie du sol non consolidé du remblai ; le sous-sol a été compacté avec la méthode de vibroflottation jusqu'à une profondeur d'environ 10 m. Ensuite, on a reconstruit le remblai routier, renforcé par des géotextiles en forme de grilles et on a réalisé le nouveau revêtement de la route. Les étapes importantes de cette reconstruction sont présentées sur les figures 5, 6 et 7. Avant la mise en service de l'ouvrage hydrotechnique, on a effectué des mesures de vibrations provoquées par les turbines hydrauliques et la charge provoquée par le trafic des véhicules (à moteur) sur la « fermeture d'eau » et sur le talus du remblai. On a enregistré les variations dans le temps des déplacements dynamiques en certains points de l'ouvrage.

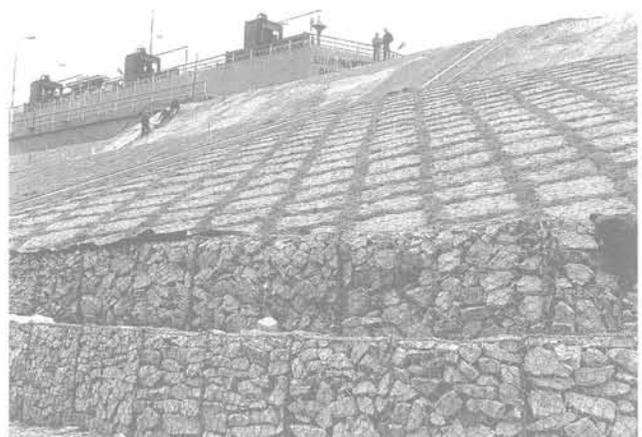
**FIG. 6** Renforcements des talus du remblai.  
Reinforced road embankment.

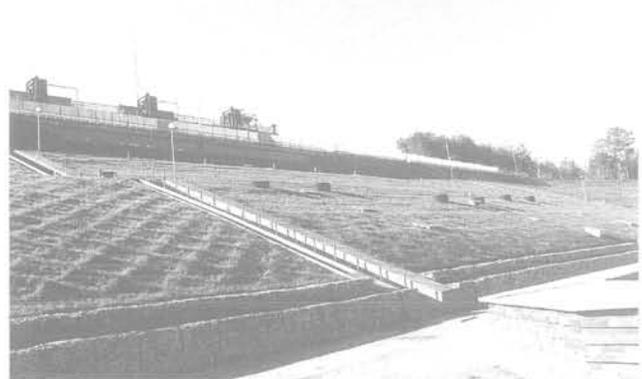
**FIG. 7** Reconstruction du remblai routier et du revêtement de la route.  
Embankment road after reconstruction and the road surface structure.

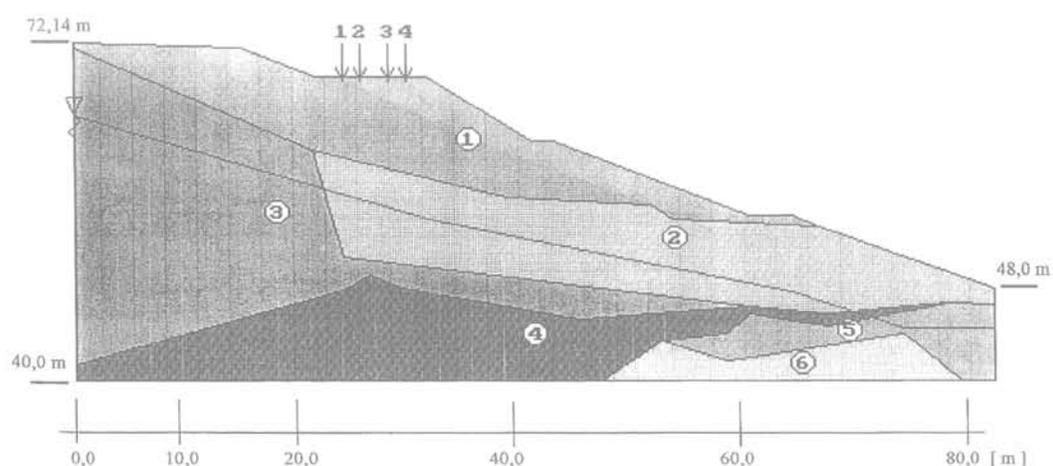
**FIG. 8** Schéma de calculs pour l'estimation de la stabilité du remblai routier reconstruit (coupe géotechnique I-I).  
Computational scheme for estimation of stability of reconstructed road embankment (soil profile I-I).

– l'évaluation de la sécurité du remblai a montré que ce sont les forces hydrostatiques qui dominent et leur prise en compte (pour la nappe phréatique élevée) réduit les valeurs du coefficient de sécurité  $F$ , en dessous des valeurs autorisées par les règlements.

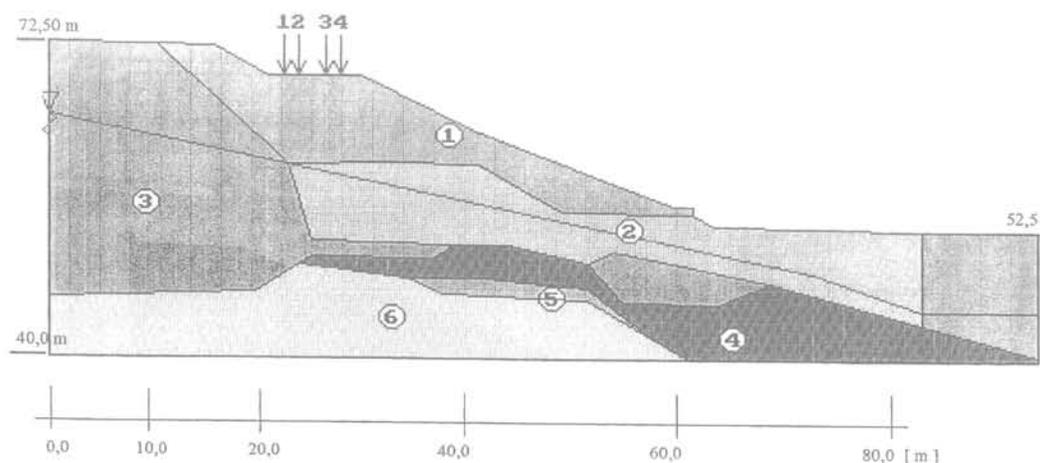
**FIG. 9** Schéma de calculs pour l'estimation de la stabilité du remblai routier reconstruit (coupe géotechnique II-II).  
Computational scheme for estimation of stability of reconstructed road embankment (soil profile II-II).

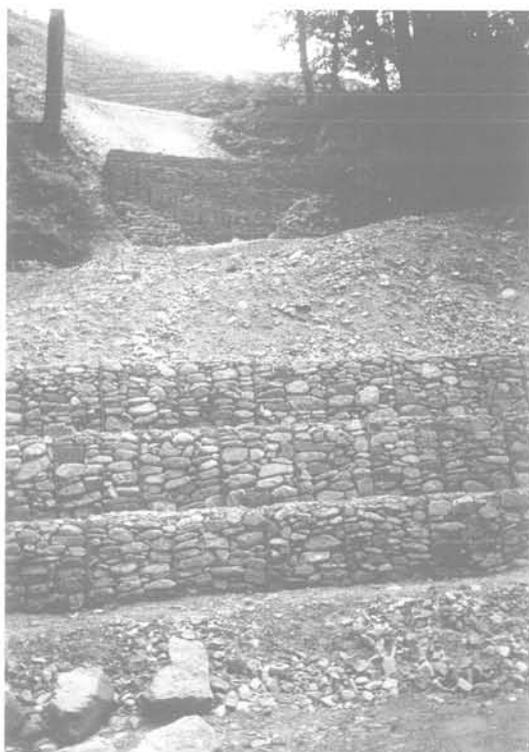
masses, constituant le talus au-dessous de la route, ont glissé (environ 5 000 m<sup>3</sup>). Une partie de la voie gauche de la route a été également emportée. C'est l'infiltration de l'eau dans les couches supérieures du sol et l'élévation du niveau des eaux dans les fissures des versants qui ont provoqué le glissement. Les eaux de filtration et celles qui descendent des sources (situées au-dessus de la route) dans un canal naturel, ainsi que les eaux d'inondation au courant très dynamique, ont érodé une partie du talus située au-dessous de la route. De plus, le talus était affaibli par une entaille pour tracer la route et poser une conduite hydraulique le long du flanc du talus. L'affouillement précité avait les dimensions suivantes : environ 15 m le long de la route et environ 9 m dans le talus.

**FIG. 10** Glissement du talus de la route n° 45109 à Międzygórze : construction de la protection du talus routier à l'aide d'un système des gabions.  
Embankment landslide of road n° 45109 in Międzygórze. The road embankment is protected by gabions system.

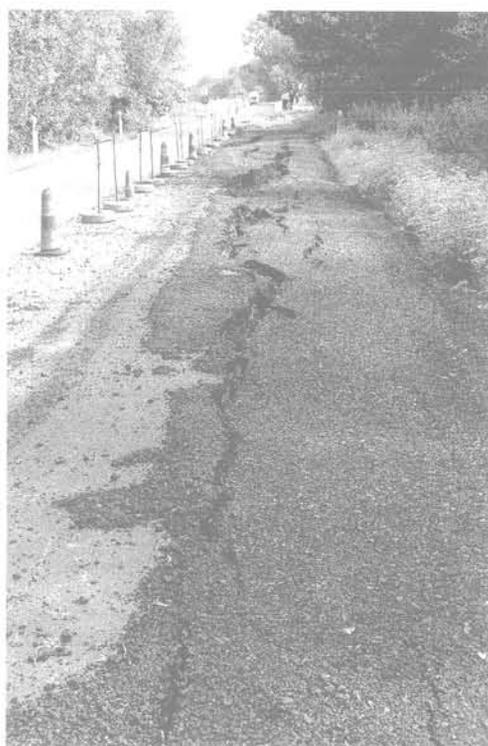
Ce cas concernait la destruction du revêtement et du remblai de la route nationale n° 338 (Lubiąż-Kawice) du kilomètre 35,500 jusqu'au kilomètre 37,755. On a observé, pendant l'inondation, des talus affouillés, des trous dans des remblais et des accotements, des failles longitudinales dans le revêtement et

**FIG. 11** Glissement sur la route nationale n° 338 (Lubiąż-Kawice) : caractère des destructions du revêtement de la chaussée.  
Embankment landslide in the national road n° 338 (Lubiąż-Kawice). The nature of road surface distortions.

le remblai, des défauts, des pertes, des effritements, des nids de poules dans le revêtement ainsi que le glissement (surtout sur le tronçon situé 150 m avant le pont sur la rivière Cicha Woda, affluent gauche de l'Odra). Sur la voie de droite (dans la direction de Lubiąż) sont apparues sur le revêtement des fissures longitudinales accompagnées d'une faille atteignant 0,3 m (Fig. 11). Ces défauts sont présents sur une longueur de 60 m. Les dégâts de la voie de gauche étaient semblables, à environ 140 m du pont, sur une longueur d'à peu près 15 m. A l'endroit où sont apparus les fissures importantes et le glissement, on a fait des forages géotechniques. Dans le pied du remblai (dont la hauteur varie de 2,2 à 3 m) directement sous le revêtement, on a constaté les couches suivantes : sables graveleux argileux et des sables graveleux sur une hauteur d'environ 2 m, puis des argiles sur une hauteur de 0,5 à 2 m et, enfin, des sables. Autre élément défavorable, le fait que le talus était initialement prévu pour des voies ferrées et que, plus tard, il a été élargi pour supporter une route. Pour les travaux d'élargissement, on a souvent employé des sols à forte teneur en argile. Le glissement des sols pulvérulents et saturés du remblai sur une couche d'argile constituait la cause directe de la rupture du remblai et d'une partie du revêtement de la chaussée. La reconstruction de la plate-forme routière consistait à enlever le remblai ancien et la couche d'argile, à construire un nouveau remblai renforcé par des géotextiles.

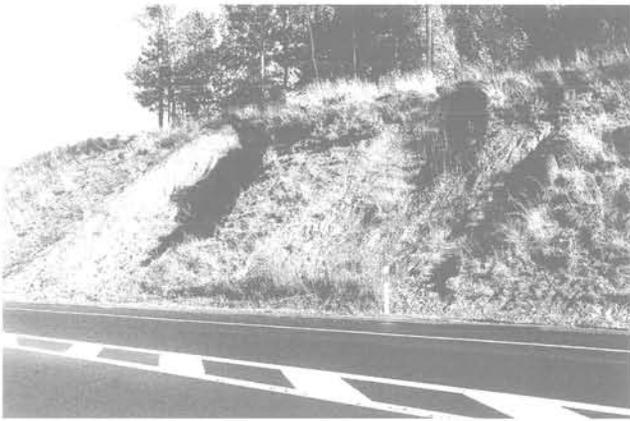
- le glissement s'étend sur une longueur d'environ 15 m côté droit du talus (directions de Szczecin), caractérisé par des fissures sur toute la surface du remblai, le changement de sa géométrie initiale ;
- le début de la rupture s'est produit à 6 m de l'endroit cité ci-dessus (dans le sens opposé).

Les glissements survenus ont été provoqués par un drainage insuffisant du talus routier saturé par les précipitations atmosphériques et par les eaux d'inondation. Par suite de la saturation des talus, le risque d'accroissement progressif du déplacement du talus était aggravé par la présence de couches d'argile sous les sols pulvérulents constituant le corps du remblai. Les conditions géotechniques du sous-sol étaient complexes à cause de l'existence de multiples phénomènes glaci-tectoniques et à cause d'une grande variabilité des paramètres physiques et mécaniques des formations.

**FIG. 12** Vue de glissement du talus routier sur le contournement de Zielona Góra.  
View of road embankment landslide placed in the bypass of Zielona Góra.

L'évaluation globale de la stabilité du talus montre une variation du coefficient de sécurité  $F$  autour de l'unité (1,14 à 1,05), ce qui prouvait que la rupture du talus pouvait se produire.

L'état de glissement sur les deux tronçons du talus de la route périphérique et la crainte de saturation par l'eau ont nécessité la réalisation des travaux pour éliminer des suites de la rupture et de protéger la surface du talus contre une nouvelle rupture. Ces travaux consistaient à :

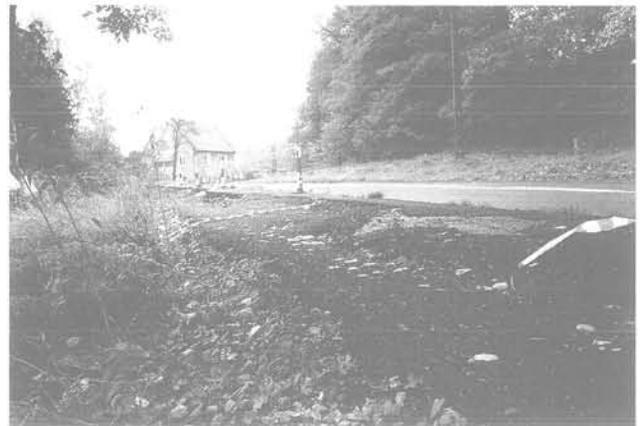
**FIG. 13** Vue du trottoir enfoncé du remblai routier côté amont du canal de Nysa Łużycka.  
Depression view of the embankment from the side of channel of Nysa Łużycka of Nysa Łużycka river.

Dans des coupes localisées dans la zone du trottoir enfoncé, de la rue et du remblai routier affaissé, des conditions géotechniques complexes sont apparues : remblais non consolidés avec un angle de frottement égal à l'angle des talus, érosion importante de la rivière (surtout pendant les périodes des crues), niveau de

nappe phréatique dans le talus variable (percé à la profondeur 2,35 m au-dessous de la plate-forme du remblai actuel reconstruit). L'existence d'une couche de sable moyennement consolidé dans la partie basse du corps du remblai touchant directement les berges du canal et couvrant en même temps le sous-sol d'argile poudreuse moyennement compactée, a donné une explication de la rupture des talus. Les fluctuations du niveau d'eaux de la rivière pourraient constituer la cause directe des glissements locaux du corps et de la tête de remblai et provoquer l'effondrement de la plate-forme routière.

La protection de la zone de glissement a été effectuée par battage d'un rideau des palplanches du type Larssen. Il a été jugé que c'est l'unique moyen du point de vue technique, pour couper l'arrivée de l'eau du canal de la rivière et pour protéger contre l'infiltration de l'eau souterraine dans la direction du remblai. Le rideau de palplanches a été placé à environ 4 m du bord de la route (bordure du trottoir) sur une longueur à environ 75 m. On a proposé aussi de profiler le talus avec l'utilisation en même temps de géotextiles pour protéger le talus du remblai du talus contre l'érosion due à l'inondation. Après avoir protégé le talus, on a reconstruit la structure du revêtement de la chaussée et du trottoir conformément à l'état initial.
