# L'instrumentation des ouvrages au service de la recherche de l'origine des désordres : l'église Saint-Bernard (Lyon)

# Instrumentation of buildings, a tool for the determination of the origin of damage : the case of Saint-Bernard church (Lyon)

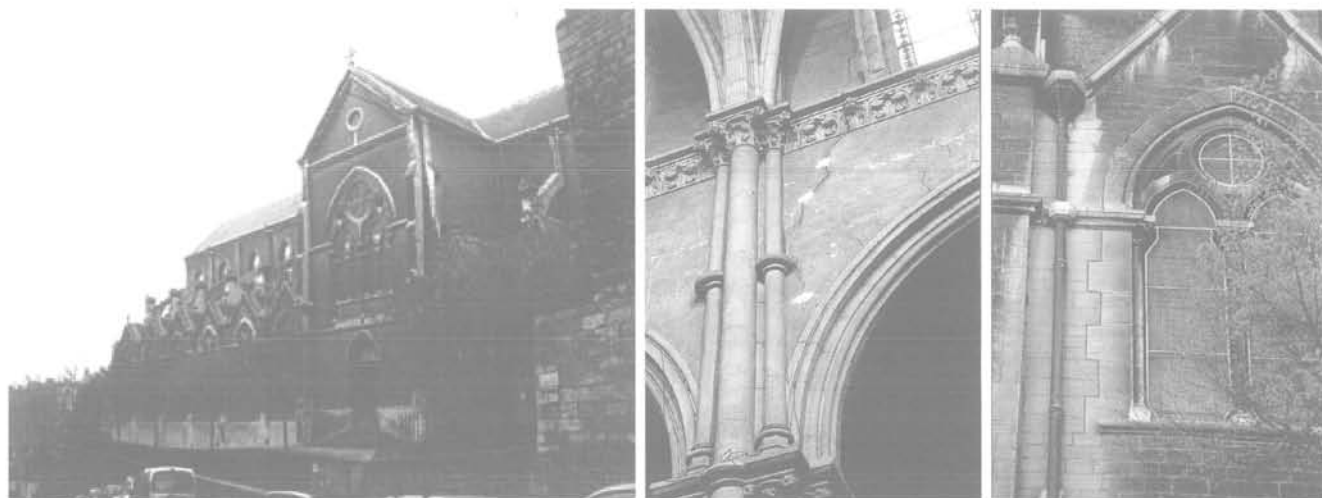
FIG. 1

**Vue générale de l'ouvrage (vue depuis la montée Saint-Sébastien à l'est) et exemples de désordres intérieurs et extérieurs.**

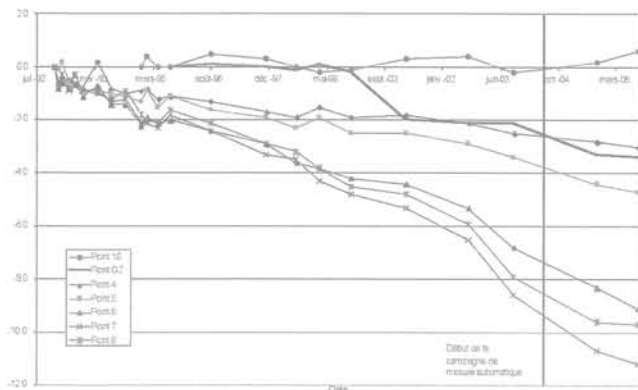
**FIG. 2** Mesures de tassement de points en pied de façade sud (6, 7 et 8), des chapelles est (4, 5 et 6), dans le chœur nord (10) et en galerie (G2 situé au droit de la façade sud).

rain et de l'ouvrage ; l'amplitude des mouvements est ramenée de 3,5 mm à moins de 2 mm (1 mm en moyenne) sur l'ensemble de la campagne de mesure. Ces mesures sont compatibles avec les amplitudes de mouvements mesurés ponctuellement par la campagne de suivi topographique classique (Fig. 2) qui, malgré la mise en place de l'instrumentation automatique, a été conservée à un rythme réduit d'une mesure par an : le chœur est stable, les points en pied de façade ont tassé d'environ 1 à 1,5 mm.

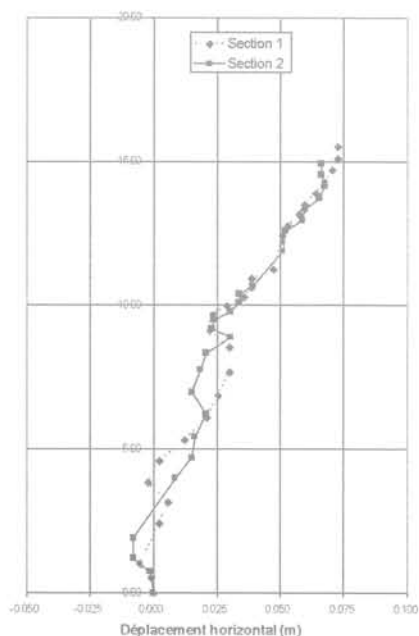
• une origine structurelle (Repellin, 2003) : les désordres sont liés à une rotation de la façade qui, n'ayant pas été achevée, n'est pas butée par le clocher et les contreforts de la façade définitive. Des profils de verticalité ayant été réalisés par tachéomètre laser (Fig. 7) montrent que la façade est inclinée de 7 cm au maximum vers le sud mettant en évidence un double mécanisme de rotation avec une pente de 2° jusqu'à environ 9 m de haut puis de 5° jusqu'au sommet de la façade (environ 16 m). Les désordres peuvent avoir été amplifiés par l'infiltration d'eaux en divers points de la structure mais aussi en pied de façade (au niveau de fissures existantes ou des fosses de fondation non étanchées de la façade sud actuelle).

**FIG. 7** Profil de verticalité réalisé sur la façade (d'après Repellin 2003).  
Vertical profile of the facade (from Repellin 2003).

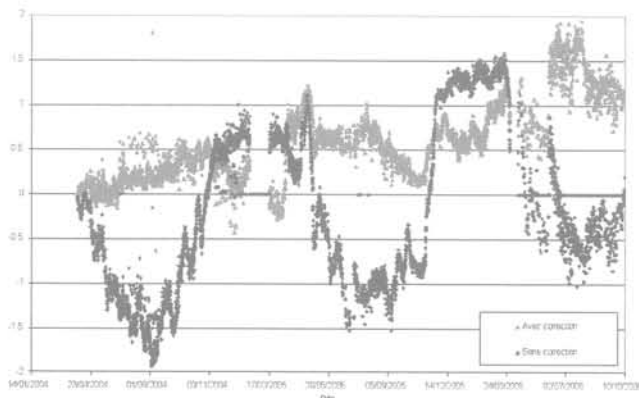
FIG. 10 Mesure de nivellement du point 1 (avec et sans « correction » en température).

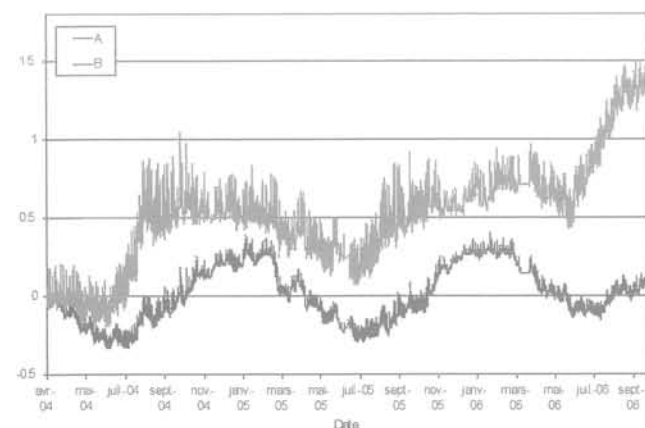
FIG. 13

Mesures de déplacements de la façade par rapport au pendule (A et B resp. à 2,5 et 7,9 m de l'axe du pendule) sans et avec « correction » en température.

La figure 13 montre que la correction avec la température est très pertinente pour le point A le plus haut (« bras de levier » de 2,47 m) : un déplacement constant de 0,15 mm apparaît après 6 mois de mesure ce qui correspond à la première phase d'augmentation de la température. Une augmentation identique est observée en avril 2006. Pour le point B, la distance de mesure étant plus grande (7,88 m soit 3,2 fois le bras de levier pour

les deux déplacements (0,15 et 0,45 mm soit un rapport de 3 pour la première augmentation et 0,3 et 1,5 mm soit un rapport de 5 pour les mouvements depuis avril 2006) est proche de celui des « bras de levier ». Ceci permet de conclure que, majoritairement, une rotation d'ensemble de la façade est observée.

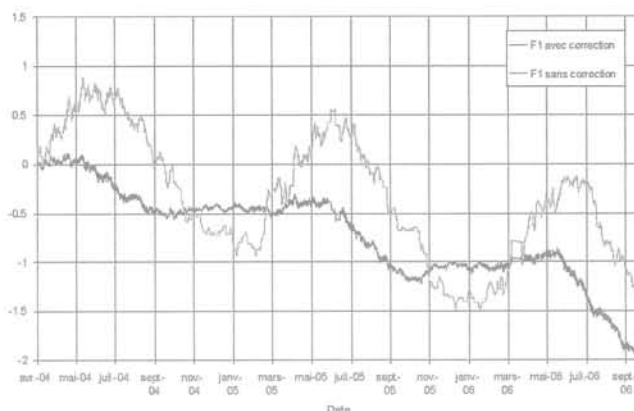
FIG. 11

L'analyse conjointe des ouvertures de fissure et de la température permet également de définir une « correction » linéaire à apporter aux mesures. La figure 11 montre l'effet de cette correction sur le fissuromètre F1 : on voit clairement apparaître une accumulation des déformations sur un cycle annuel complet (ici une ouverture de l'ordre de 0,5 à 1 mm par année est observée entre mai et septembre). La même démarche appliquée aux autres fissuromètres permet de conclure (Fig. 12) que :

Évolution de l'ouverture de la fissure F1 (avec et sans « correction » en température). Evolution of the opening of crack F1 (with and without "correction" with temperature).

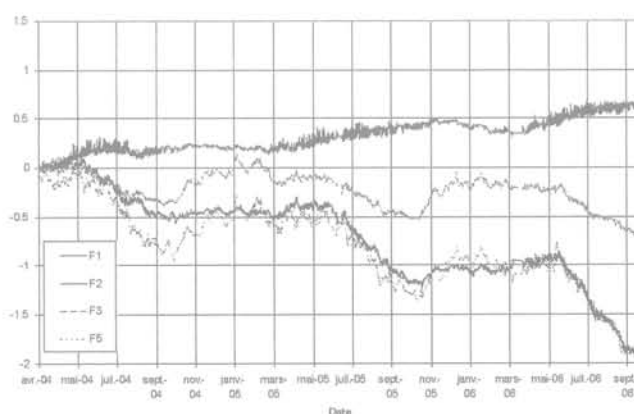
FIG. 12

- F1, F3 et F5 situés du côté est de l'église et mesurant des déplacements parallèles à l'axe de la nef présentent sensiblement le même comportement et des amplitudes voisines (ouverture de 0,5 mm par an) ;
- F2 montre un déplacement relatif tangentiel entre les deux parties de la fissure sur laquelle F5 est également positionné ; ce déplacement de l'ordre de 0,25 mm par an est bien corrélé à l'ouverture de la fissure ;
- F4 et F6 ne présentent pas de mouvement significatif (ils ne sont pas représentés sur la figure 12) : ils sont positionnés sur des fissures qui, même si elles présentent une ouverture importante, ne semblent plus être sollicitées par le mécanisme de déformation global de l'ouvrage.

Évolution des ouvertures de fissure (avec « correction » en température). Evolution of the opening of cracks (with "correction" with temperature).

- les différents fissuromètres installés indiquent un mouvement global d'ouverture des fissures orientées est-ouest (perpendiculaire à l'axe de la nef centrale) qui s'accumule au rythme régulier de 0,5 mm par an et correspond à un mouvement vers l'aval de la façade ;

Au vu des résultats de la campagne de mesure, le service de Sécurité de la Ville de Lyon a décidé de mettre en place, courant 2007, un tirant métallique orienté suivant l'axe de la nef et positionné au niveau de la corniche supérieure (à proximité des fissures F3 et F5). Par sa mise en traction, celui-ci devrait permettre de limiter le développement de déplacements horizontaux annuels et donc d'empêcher les ouvertures de fissures et l'inclinaison de la façade sud de l'église.

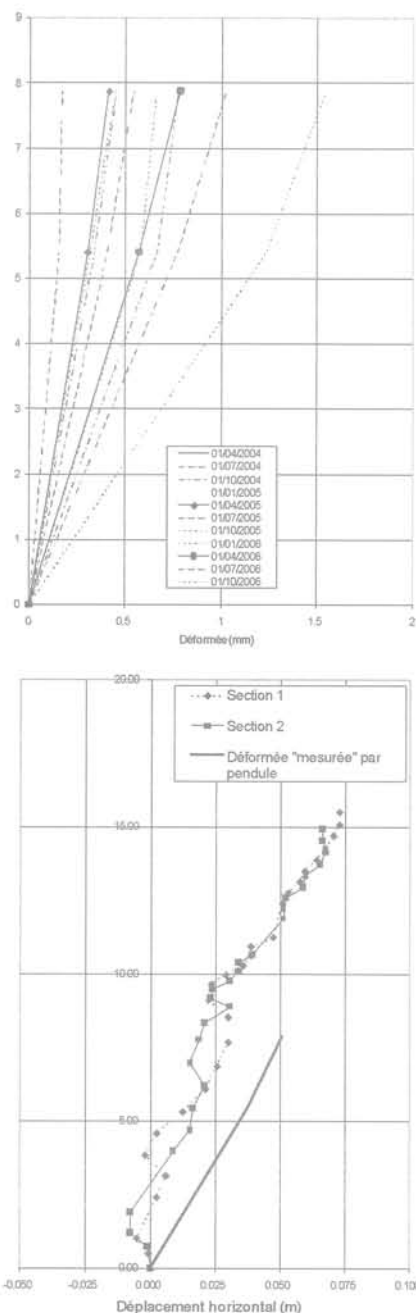
FIG. 14

a) Allure des déformations de la façade à partir des mesures « corrigées » du pendule ; b) comparaison du profil actuel avec une extrapolation sur l'ensemble de la durée de vie de l'ouvrage de l'accumulation annuelle régulière de déplacements horizontaux.

La figure 14, d'une part, présente une évolution de la déformée de la façade sud de l'église depuis la mise en place de l'instrumentation, d'autre part, compare le profil actuel de l'église mesuré par tachéomètre laser avec une extrapolation sur 130 ans (soit de 1874 à 2004) de l'inclinaison de la façade résultant d'une accumulation annuelle régulière de déplacements. Si le profil actuel n'est pas exactement retrouvé, l'inclinaison générale de la façade est en revanche bien représentée.

- parallèlement, les mesures d'inclinaisons par pendule semblent indiquer une rotation d'ensemble de la façade de l'église correspondant à un déversement vers l'aval. Ce résultat conforte l'hypothèse structurelle de manque de reprise des efforts horizontaux de la structure par la façade inachevée et donc faiblement contreventée.
