# L'effondrement en cours de construction du tunnel « METEOR »

**M. RAT**

# The collapse of the tunnel « METEOR » under construction

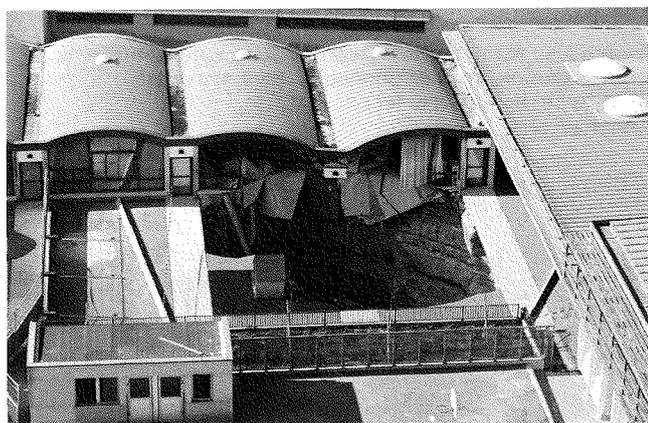
Dans la nuit du 14 au 15 février 2003, la voûte du hall d'entretien en construction pour le prolongement « Olympiades » de la ligne de métro « Météor » s'est effondrée, entraînant la formation d'un fontis de 15 m de diamètre environ dans la cour de l'école maternelle Auguste-Perret (Photo 1). Compte tenu des conséquences qu'un tel événement aurait pu avoir, le ministre de l'Équipement a demandé qu'une enquête administrative soit faite sur le déroulement de cette opération afin d'en tirer tous les enseignements. Cet article reprend seulement les aspects géotechniques analysés pendant cette enquête.

PHOTO 1 Vue du fontis.

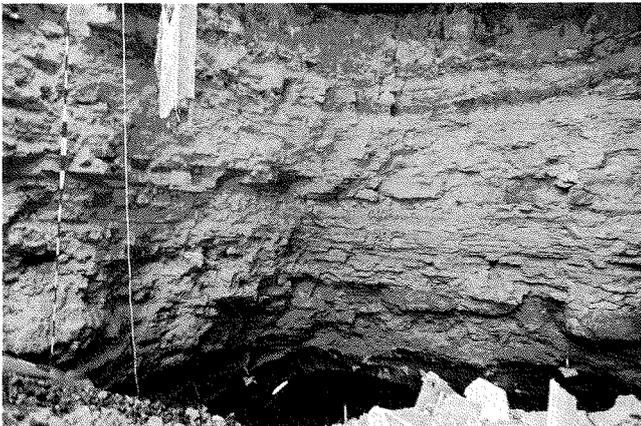
L'observation des bords du fontis fait ressortir une différence nette entre les bords droit (Photo 2), calcaire bien stratifié, en bancs peu épais, et gauche (Photo 3), pas de stratification.

**PHOTO 2** Bord droit du fontis.

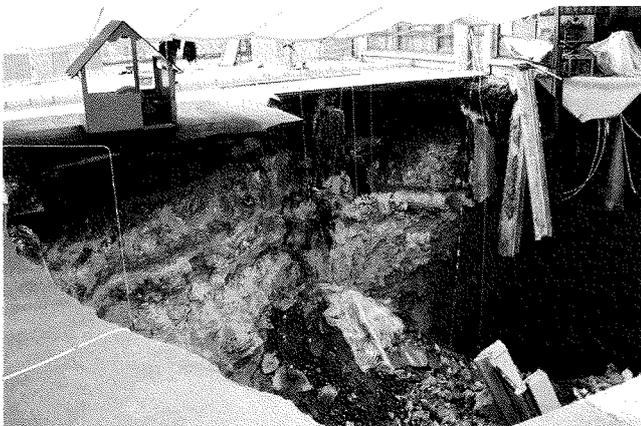
**PHOTO 3** Bord gauche du fontis.

Ce bord gauche du fontis correspond probablement à une fissure ouverte avec des traces de circulation d'eau et d'altération du calcaire, cette fissure étant localisée à la limite du piédroit et ne se prolongeant pas dans le calcaire grossier inférieur. Une légère anomalie de la structure est aussi visible. D'une manière plus générale, le calcaire grossier supérieur apparaît particulièrement fissuré dans la zone de l'effondrement, (une fissure verticale est également apparente côté nord), la direction principale des fissures verticales est sensiblement parallèle à la direction du creusement, mais il existe une deuxième famille, moins marquée, dans une direction perpendiculaire.

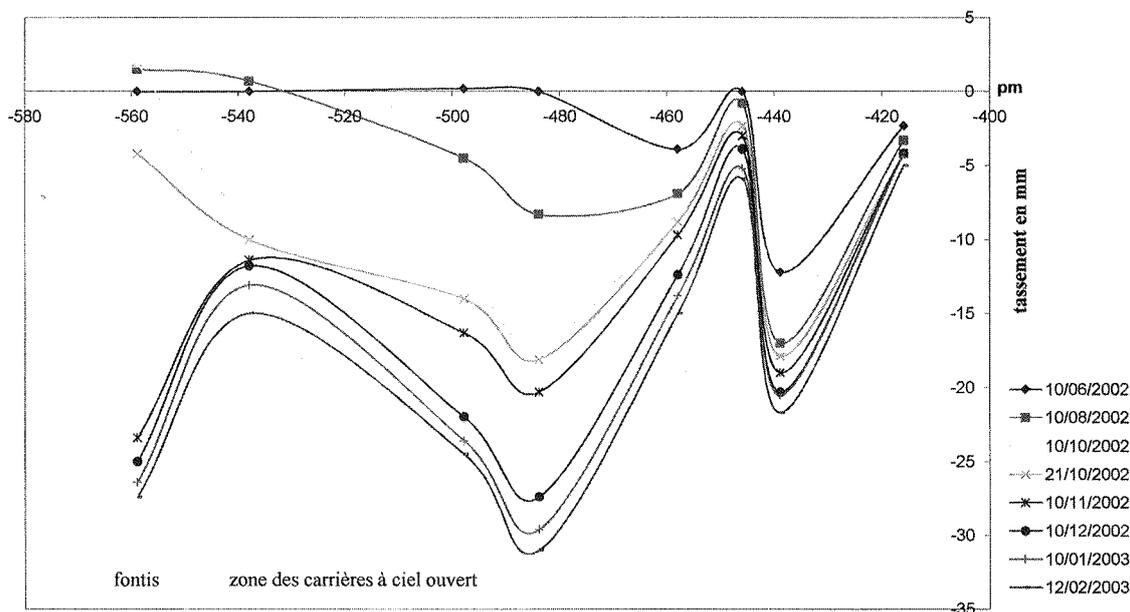
FIG. 4 Tassement dans l'axe du hall.

Il a été sommaire et les observations faites n'ont pas été exploitées. Les tassements, à cause de leur répercussion sur le bâti, mobilisaient l'attention des acteurs. Le maître d'œuvre demandera, par exemple, un renforcement du soutènement au niveau de l'avenue de Choisy. Mais les divergences entre les tassements calculés et ceux observés ne sont jamais interprétées en terme de caractéristiques des terrains, donc de stabilité globale de l'excavation. Aucune relation n'apparaît entre les observations faites en tunnel et les tassements. La cuvette de tassement est pratiquement limitée à l'aplomb du hall. Dans la zone de l'effondrement, les tassements étaient quasiment stabilisés (Fig. 4).

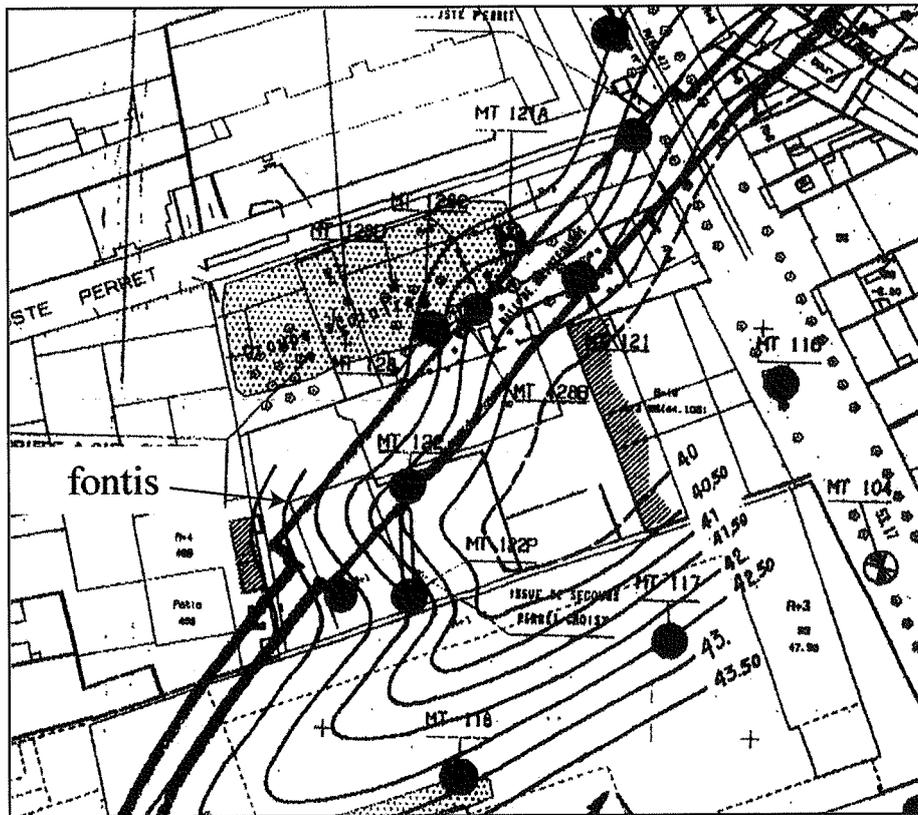
FIG. 5 Carte isohypse de l'interface lambourdes/banc à verains (d'après M. Duvauchelle).

la zone du hall, les bancs résistants ont une épaisseur généralement inférieure à 50 cm ; à partir de l'ensemble des sondages a été dressée la carte de l'interface entre deux bancs du calcaire grossier (Fig. 5). Elle met bien en évidence une anomalie au niveau du fontis. En complément des exploitations souterraines et à ciel ouvert, il existait des galeries de reconnaissance, encore visibles, dans le calcaire grossier. Celle sous l'avenue d'Ivry montrait l'importance de la fissuration verticale du calcaire dont la direction était voisine de celle du hall. L'absence d'exploitation dans cette zone provenait probablement de la mauvaise qualité du calcaire observé dans ces galeries.

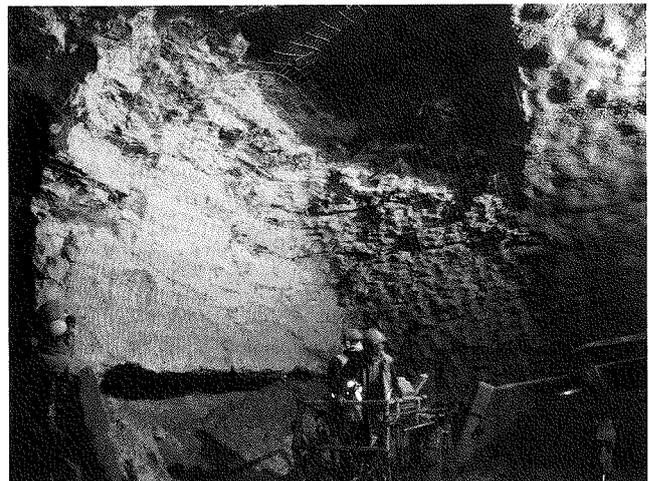
du pm 485, elles se multiplient : l'imprécision des relevés ne permet pas de suivre exactement leur développement et l'orientation de ces anomalies. Leur importance est très grande (Photo 4), puisqu'il en résulte des hors profils de 1 mètre alors que la couverture calcaire au-dessus de la voûte n'est que de 6,40 mètres. Il semble cependant qu'une bande de terrain de mauvaise qualité recoupe le hall entre les pm 485 et 566, sa direction étant donc très voisine de celle de la fracturation. Il n'y a pas eu de synthèse de l'ensemble de ces observations. Seul, le boulonnage a été renforcé pour tenir compte des chutes de blocs. A aucun moment, l'instabilité de la voûte n'a été envisagée.

PHOTO 4 Hors profil.

Toutes ces observations auraient dû conduire à un renforcement du soutènement comme prévu au marché. Mais la prise d'une telle décision n'était certainement pas favorisée dans le cadre d'un marché conclu au forfait.
