# Malpasset, la seule rupture totale d'un barrage-voûte

**P. DUFFAUT**

# Malpasset, the only total failure of an arch dam

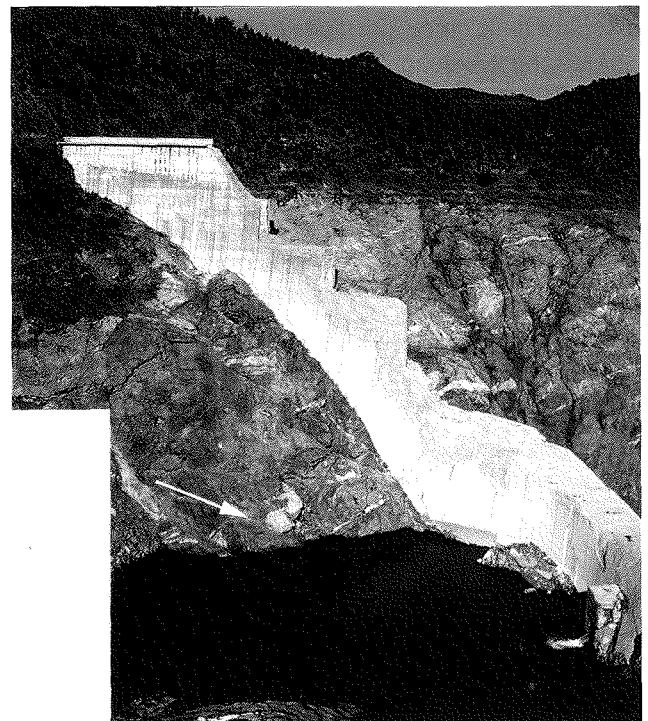
**FIG. 5** La rive droite du barrage est découpée en escaliers suivant les joints de construction et les reprises de bétonnage ; la photo, P.D. du printemps 1960, montre le rocher nettoyé par le déplacement de l'eau ; la flèche indique la même faille que sur la figure 6.  
The right bank remains of the dam are cut in stairs along construction joints and levels of pouring concrete ; photo by P.D. in spring 1960 showing the rock cleaned up by the flow of water ; the arrow shows the same fault as on figure 6.

terre végétale par le passage du flot<sup>5</sup> ; des éboulis postérieurs à la rupture frangent le pied de la rive droite (Fig. 5) et le haut du dièdre. Le béton qui subsiste en rive droite est découpé en marches d'escalier par les joints de construction C, D et E, par des surfaces de

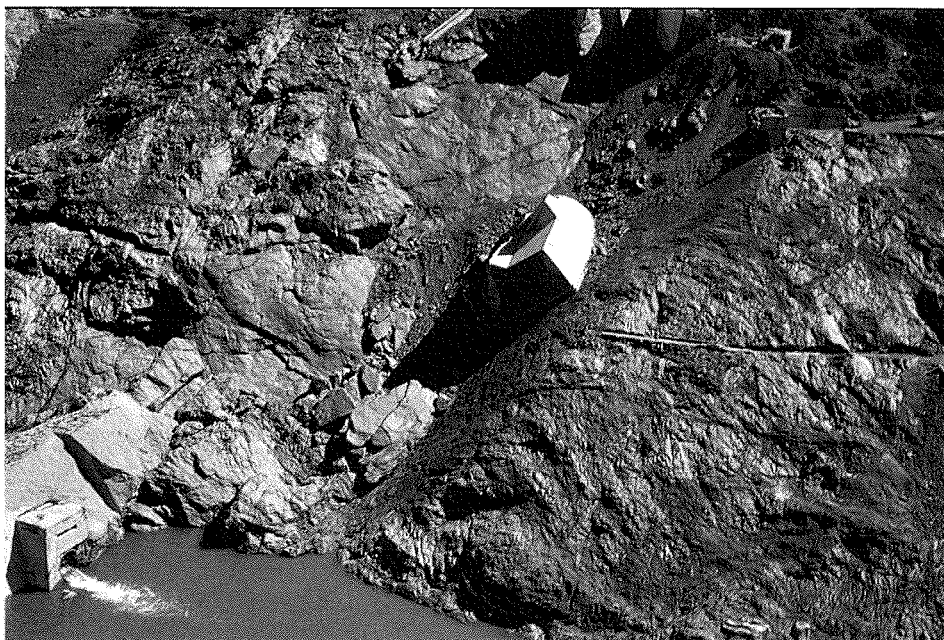
**FIG. 6** Trait caractéristique de la rive gauche, le dièdre excavé au pied du barrage et le bloc de culée qui y est tombé ; à l'extrême droite s'ouvre la galerie creusée pour les essais au vérin (on voit aussi de part et d'autre la trace de l'aqueduc romain de Fréjus, à la cote 53) (photo P.D., printemps 1960).

environ). Ce volume manquant (Fig. 6) est décrit schématiquement comme un *dièdre*, dont la face aval est un plan de faille caractérisé, lisse et strié, la face amont un ensemble de déchirures suivant des surfaces de foliation irrégulières (plutôt que des failles comme il a pu être écrit). Le premier plot PQ de la culée est tombé au creux de ce dièdre en restant solidaire d'une petite partie du mur en aile.

La surface de la faille ainsi mise en évidence a une direction perpendiculaire à la vallée ; on la retrouve au pied de la rive droite (Figs. 5 et 8) ; son pendage de 40° environ la fait passer à 20 m de profondeur sous le barrage (comme il apparaît sur les figures 10 et 15).

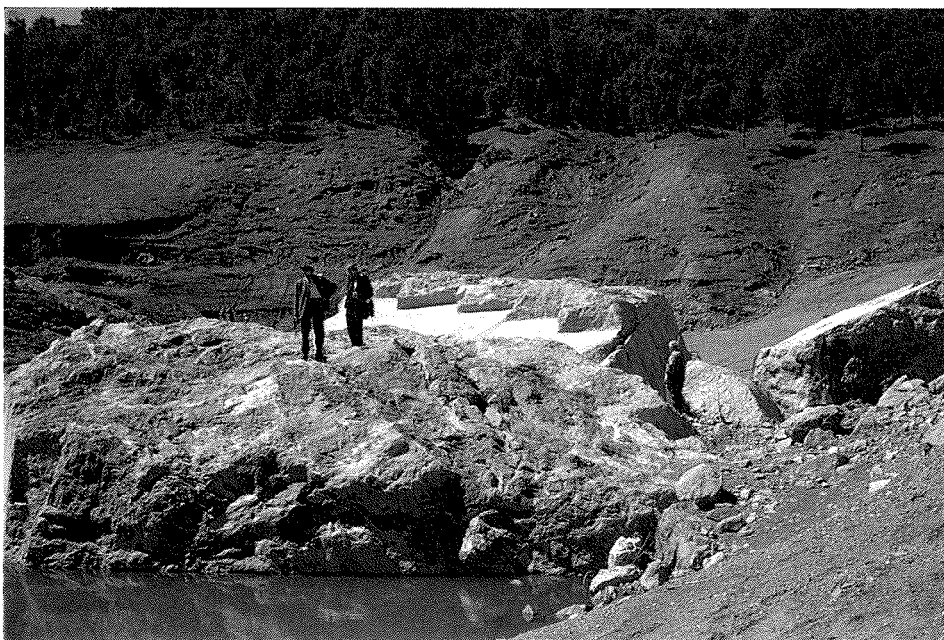
**FIG. 7** Les deux principaux blocs de béton, transportés à plus de 500 m, montrant le rocher attachant au béton (photo J.D. du 20/12/59).

montrent une certaine épaisseur de rocher attendant au béton, attestant que la rupture s'est produite au sein du rocher (Fig. 7).

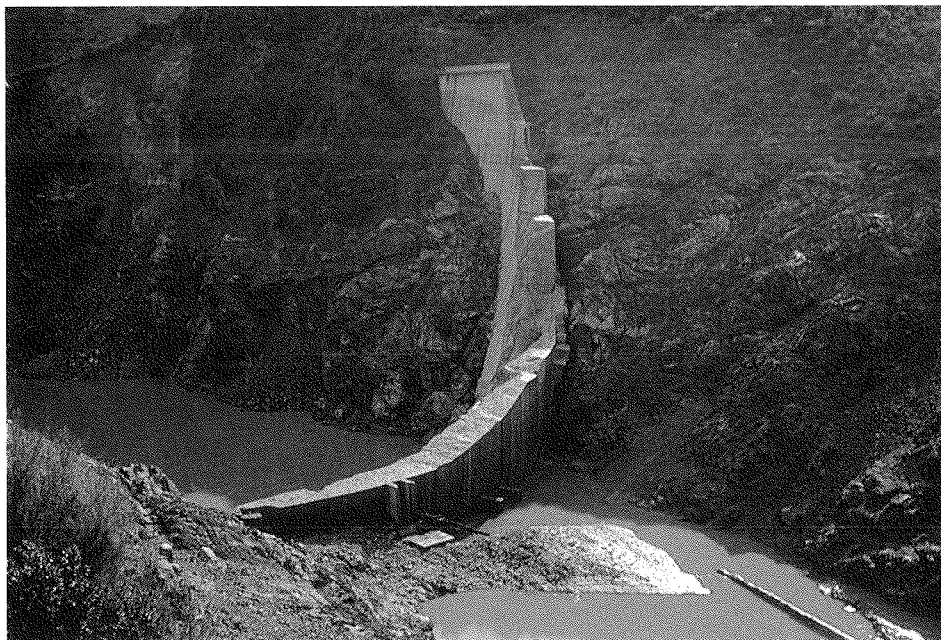
**FIG. 8** Trait caractéristique de la rive droite, la crevasse large et continue qui suit le pied amont du béton (photo J.D. du 20/12/59) ; les reprises de bétonnage luisent au soleil ; le mur de soutènement de l'ancienne plateforme ferroviaire apparaît à droite.  
Characteristic feature of the right bank, the wide crevice following the heel of the dam (photo J.D. of 20/12/59) ; concrete levels shine in the sun ; the retaining wall of the old railroad platform appears at right.

Sur la rive droite (Fig. 8), une crevasse large et profonde apparaît au pied amont des plots qui subsistent, témoignant d'un déplacement de la voûte vers l'aval, que le terrain situé à l'amont n'a pas suivi. Sur les deux rives le rocher a été déshabillé de toute végétation et

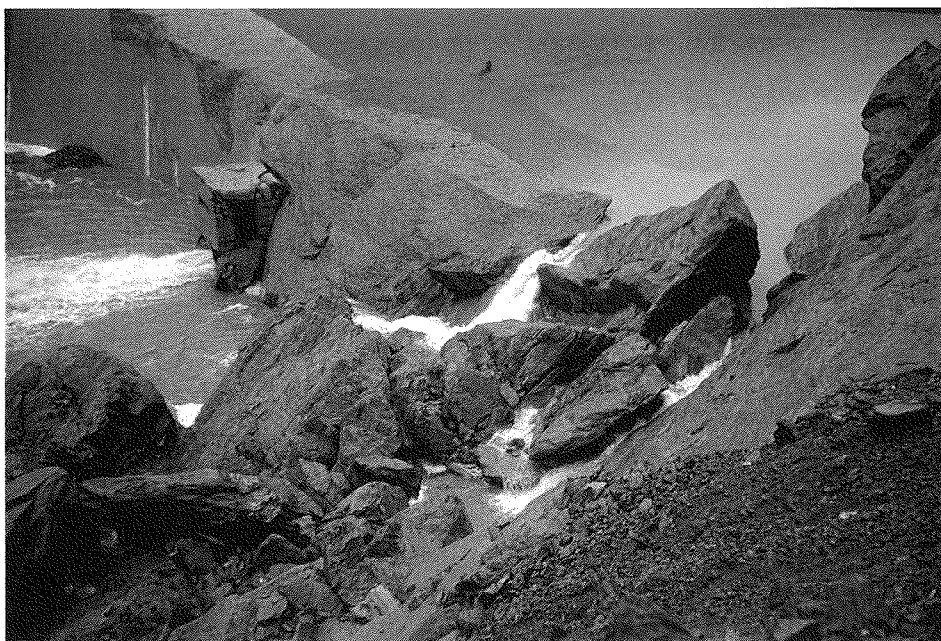
**FIG. 9** Débordement par-dessus le béton au pied de la rive gauche (photo J.D. du 4/12/59) ; l'écume visible en haut à gauche signale l'eau qui passe sous le plot FG.  
Overflow over the concrete at the foot of left bank (photo J.D. of 4/12/59) ; foam visible at left marks water crossing under monolith FG.

Les 3 et 4 décembre, l'eau déborde encore par-dessus la limite du béton au pied de la rive gauche et sur le plot IJ (Fig. 9), puis le niveau amont baisse lentement, l'eau s'écoulant à la fois par la vidange de fond et par-dessous le barrage, notamment sous le plot FG, puis uniquement par-dessous le béton (des nappes d'eau subsisteront des deux côtés jusqu'à la sécheresse de 1962, empêchant l'examen des parties inférieures du barrage).

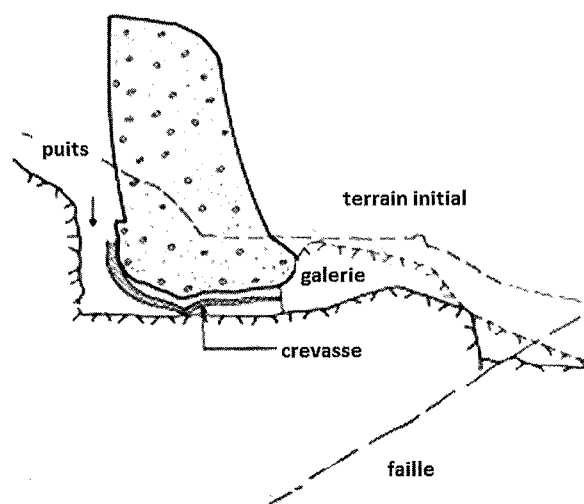
FIG. 10

Coupe sous le plot FG, où la crevasse dans le rocher de fondation a été mise en évidence le long d'une petite galerie creusée en 1962.

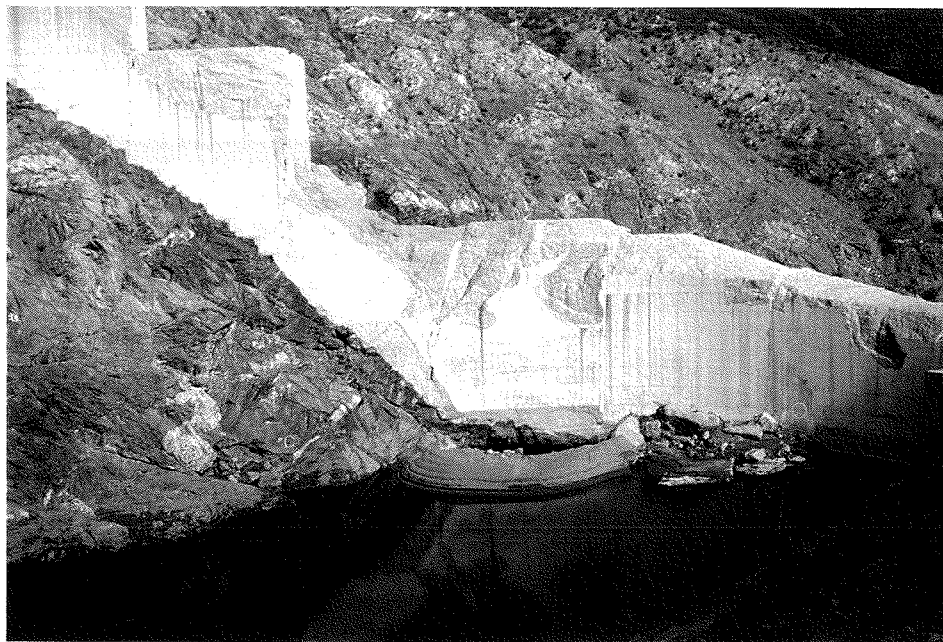
FIG. 11

Le béton au pied de la rive est parcouru de fractures nombreuses évoquant une torsion de la coque face au bajoyer rive droite du bassin de réception des crues (Fig. 11). Les arêtes aval des plots CD et DE sont fortement épaufrées. Les surfaces de rupture du béton montrent partout une excellente qualité apparente (que confirmeront les essais effectués au Laboratoire central des ponts et chaussées sur des carottes prélevée par forage).

Photo P.D., printemps 1960, montrant le seuil construit par le passage de l'eau dans la crevasse sous le plot FG.

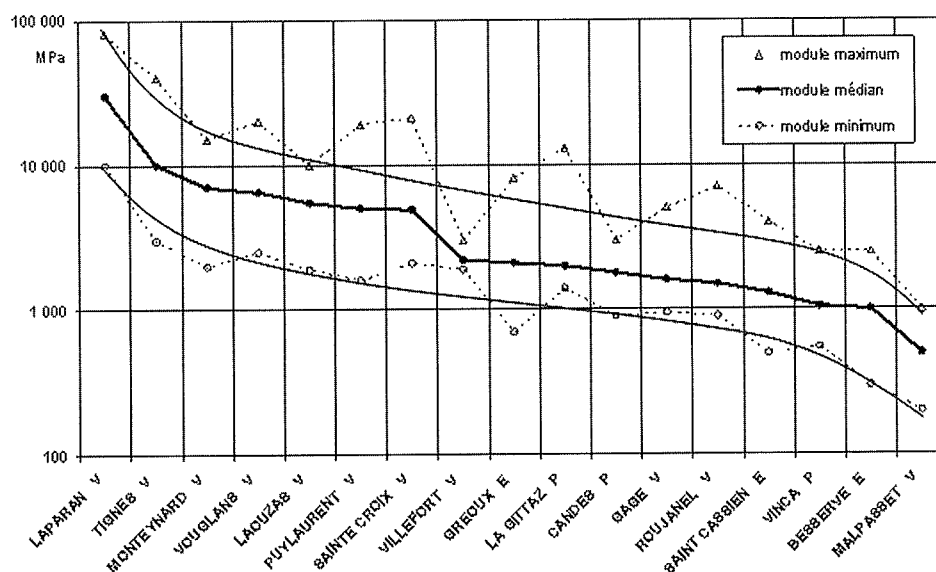
La comparaison est sans appel : Malpasset occupe de loin la dernière place ; et on peut noter que le site de Saint-Cassien, qui est très proche au nord-est de Malpasset, dans le même massif cristallin ancien, a des valeurs nettement supérieures (médiane multipliée par 3) ; c'est l'épaisseur de la zone d'altération superficielle qui a conduit à éliminer toute solution en béton sur ce site. Les projets initiaux de Saint-Cassien et de Roujanel étaient des voûtes : EDF a maintenu celui-ci, qui se classait pourtant avant-dernier des voûtes sur le Tableau, au prix du traitement d'une faille qui était bien visible sur le terrain (contrairement à celle de Malpasset) mais a préféré la solution enrochement pour Saint-Cassien comme pour Besserve.

**FIG. 13** Graphique des modules « de déformation » du terrain mesurés sur 17 sites de barrages (11 voûtes, 3 poids, 3 enrochements) ; l'échelle des modules, en MPa est logarithmique. Les sites sont rangés par modules médians décroissants (courbe centrale, entre valeurs extrêmes) (dessin de B. Goguel d'après Post et Bonazzi in Leonards, 1987).

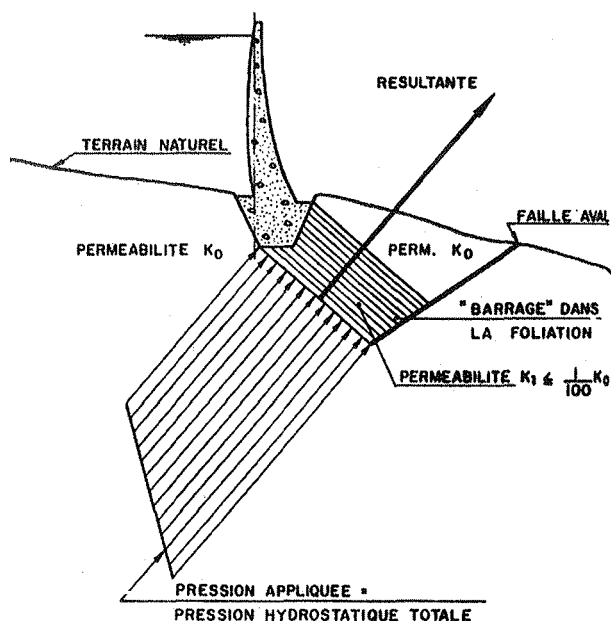
FIG. 14

Schéma du « barrage » supplémentaire provoqué au sein du terrain par la diminution de sa perméabilité sous l'effet de la poussée du barrage : la résultante de la pression dans la foliation est susceptible de chasser le dièdre le long de la faille (d'après Mary, 1968).

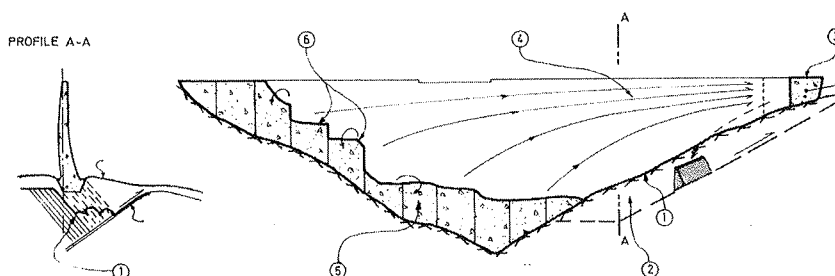
FIG. 15

sans même nécessiter aucun début de glissement sur le plan de la faille formant la face aval du dièdre. Plus la crevasse amont s'ouvre en surface, plus elle s'étend en profondeur, donnant à l'eau de la retenue une action plus profonde comme si la hauteur du barrage avait augmenté (on sait que la force augmente alors comme le carré de la hauteur) (Fig. 15, Mary, 1968).

A gauche coupe à mi-hauteur de la rive gauche : la poussée de l'eau étanche le terrain et ouvre la foliation, l'eau pénètre la crevasse (1) ; à droite le dièdre ayant commencé à glisser vers l'aval et vers le haut (2), la coque reporte sa poussée vers la culée (3), qui cède (4) ; l'arc inférieur fléchit horizontalement (5) ; privée d'appui en rive gauche, les plots rive droite fléchissent verticalement (6) et la coque explose (d'après Serafim, in Leonards, 1987).
