glissement de la mosquée « Emir Abd el Khader » à Constantine

D. Beucler

UNIVERSITÉ-Bordeaux III

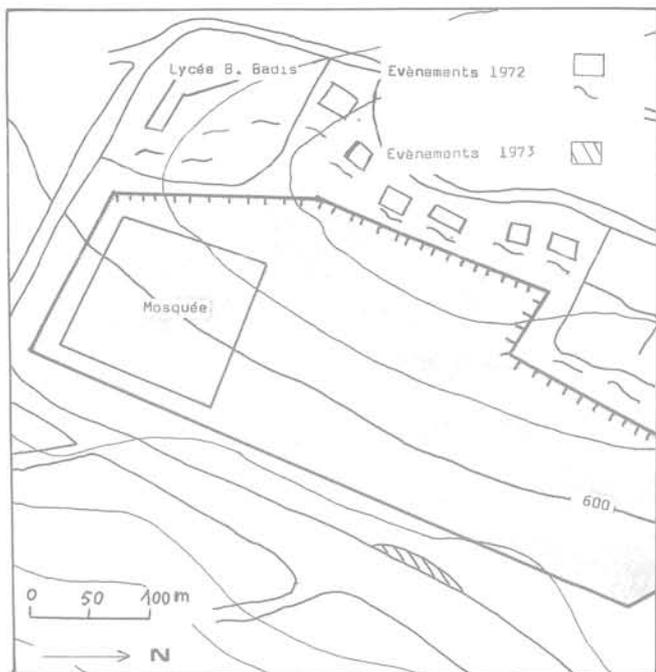
Fig. 3 Evolution du site 1972 - 73.

- 1972 L'ensemble de la surface nécessaire pour l'édification des bâtiments, environ 1 hectare, est aplanie (fig. 3). Des matériaux sont extraits dans la partie haute du site et réutilisés pour remblayer la partie basse. A la suite de ces terrassements les immeubles situés au-dessus du chantier dominant celui-ci par un talus de 5 à 10 mètres selon les endroits. Très rapidement des fissures de distension apparaissent dans la cour du Lycée Ben Badis et dans les jardins des villas qui surplombent le chantier (fig. 3). Si ces premiers indices pouvaient être interprétés comme de simples fissures liées à la décompression des terrains à la suite de la réalisation du déblai immédiatement en aval, leur évolution

ultérieure montre que c'étaient les premières manifestations d'un mouvement généralisé du versant.

- 1973 Dès le printemps, après la saison hivernale qui correspond à la saison humide des traces de déformation apparurent à l'aval de la zone de chantier, en particulier des bourrelets et des fissures affectèrent la bordure amont de la chaussée de la route passant au pied de la future Mosquée (fig. 3). Malgré ces avertissements, les travaux continuèrent et les premiers bâtiments commencèrent à être édifiés.

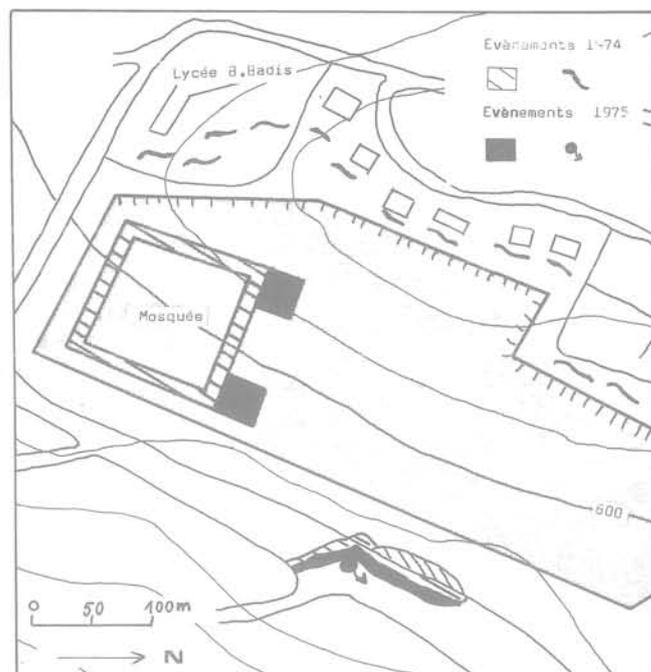
Fig. 4 Evolution du site 1974 - 75.

- 1974 Alors que les murs de l'édifice principal sortent à peine de terre, on assiste au printemps 1974 à un élargissement des fissures amont, en particulier dans la cour du Lycée Ben Badis et à une accentuation des déformations de la chaussée. Le revêtement de celle-ci est complètement éclaté, la bordure du trottoir se trouve surélevée de plus d'un mètre et une nouvelle déformation, transversale à la route, apparaît sans qu'il y ait ici rupture du revêtement (fig. 4).

- 1975 L'édification des bâtiments se poursuit, la construction des minarets a débuté à l'automne précédent. Les déformations existantes s'amplifient encore, en particulier au niveau de la route (fig. 4) où la bordure du trottoir est complètement disloquée; le bourrelet qui s'était développé au niveau de celui-ci atteint 2 mètres de hauteur. La déformation transversale à la route devient si importante avec une rupture de pente si brusque que la circulation devient impossible et que le profil en long de la chaussée devra être modifié. On note également un phénomène nouveau : des venues d'eau claire apparaissent au point de rencontre du bourrelet parallèle à la route et de la déformation transversale.

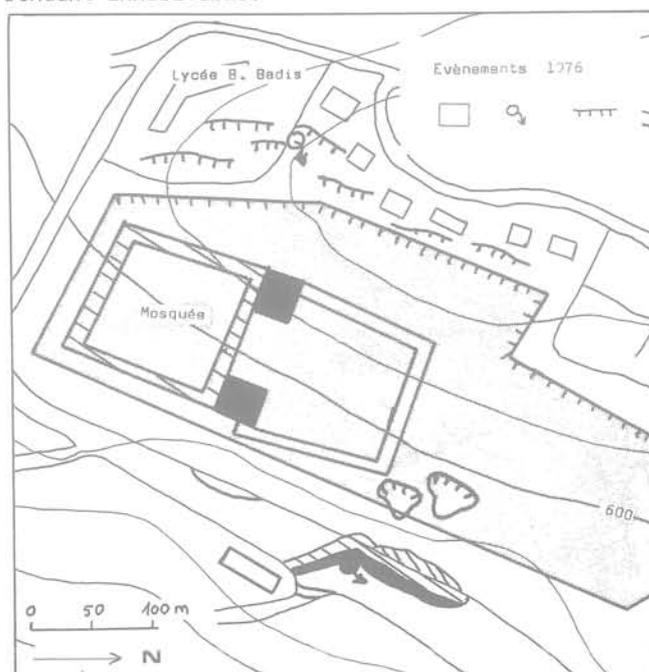
Fig. 5 Situation en 1976.

- 1976 La surface construite s'est encore agrandie, la phase de construction de l'école coranique associée à la mosquée a commencé. Cette augmentation de charge supportée par les terrains s'ajoutant à un hiver particulièrement humide, on

assiste à une propagation spectaculaire des désordres (fig. 5). Les fissures amont s'intensifient, elles atteignent plusieurs dizaines de mètres de longueur avec des dénivellations de 80 centimètres à un mètre. Une source apparaît au niveau de ces fractures. Un nouveau bourrelet apparaît en amont du précédent. Les conduites de gaz sont rompues, l'accès à la cité située en aval de la route est interrompu. Une dénivellation de 0,60 mètre étant apparue au carrefour des deux rues, des loupes de glissement secondaires apparaissent dans le corps du glissement principal. Le mur de fondation de l'immeuble en contrebas de la route est rompu, le rendant inhabitable.
