# effets de l'endiguement de la rive nord de l'estuaire de la Loire

par  
**R. Dupain**

I. U. T. Génie civil, Saint-Nazaire

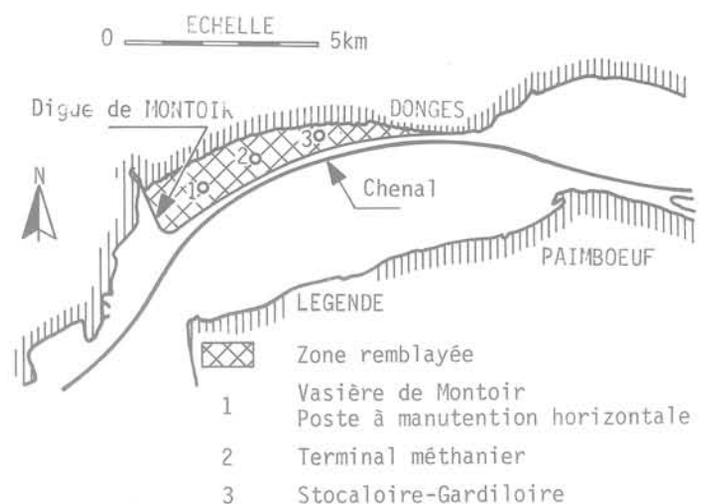
(Fig. n°1)

- . Construction de 3 épis perpendiculaires à la rive (situation en 1935)
- . Mise en place de la digue par tronçons à partir des épis (situation en 1948-1949)
- . Jonction des différents tronçons en une digue continue (1957-1958) pour aboutir à la fermeture de la concavité de Montoir en 1979 (Fig. n° 1)

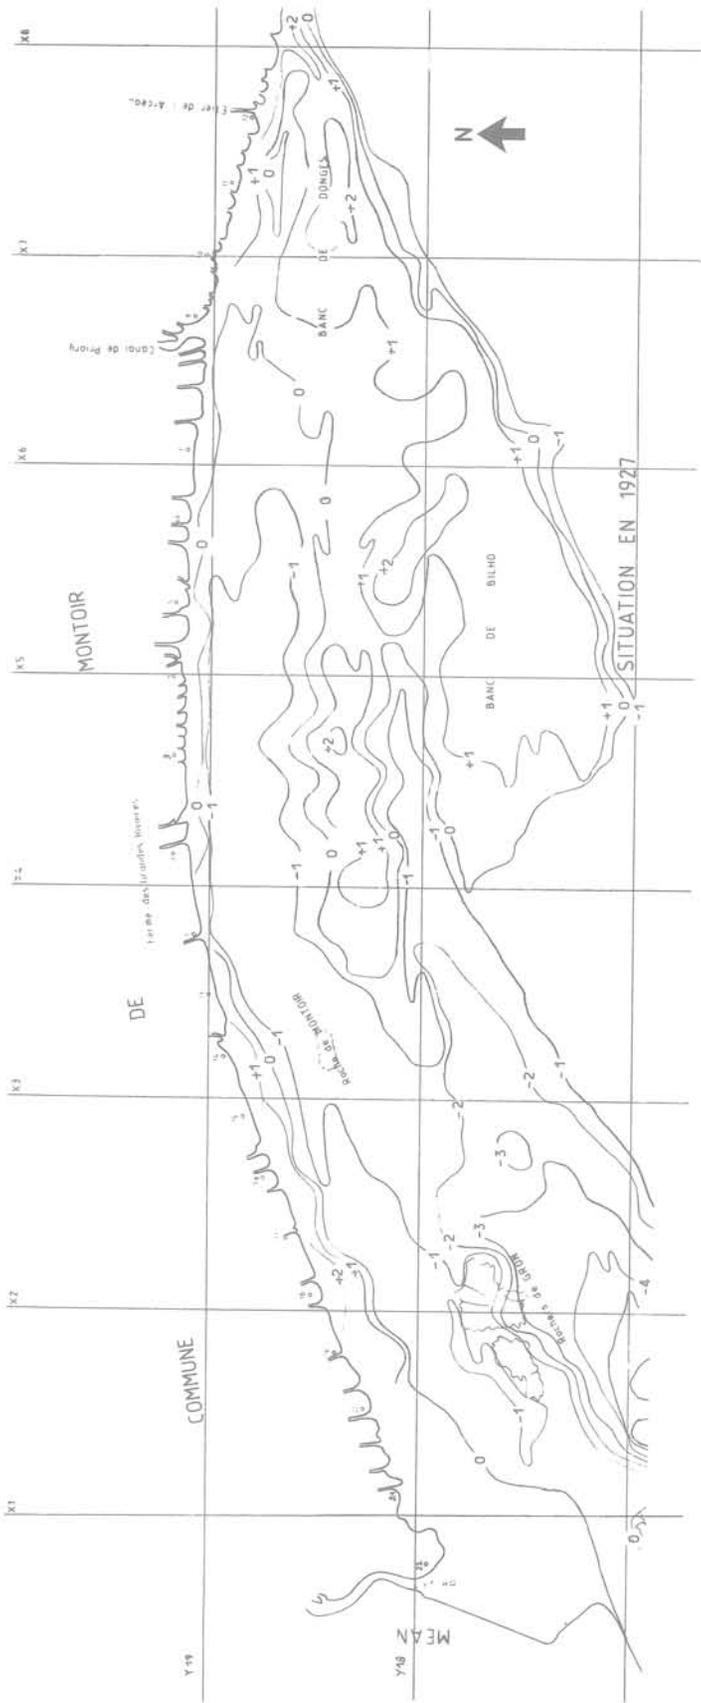
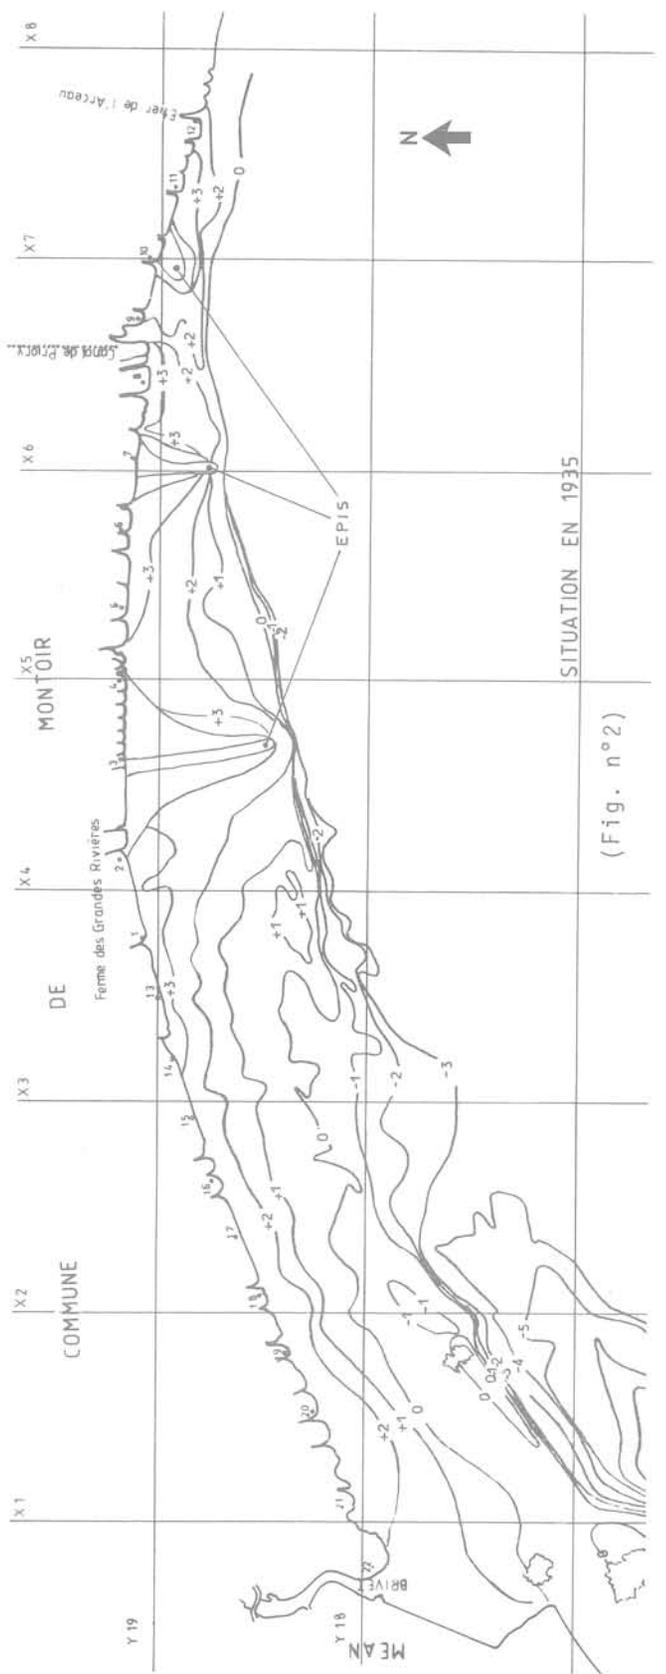
(Fig. n°2)

Cette étude peut être résumée par les figures n° 2 et 3 sur lesquelles sont représentées les phases d'évolution les plus marquantes.

On peut constater que la sédimentation s'est effectuée, entre la digue et l'ancien rivage, pendant toute la durée de la construction et qu'elle a atteint une épaisseur de 3 à 6 m selon les secteurs.

couche a été poinçonné par le remblai. On constate aussi que cette même couche est celle qui s'est déposée du fait de la construction de la digue (Fig. 2 et 3).

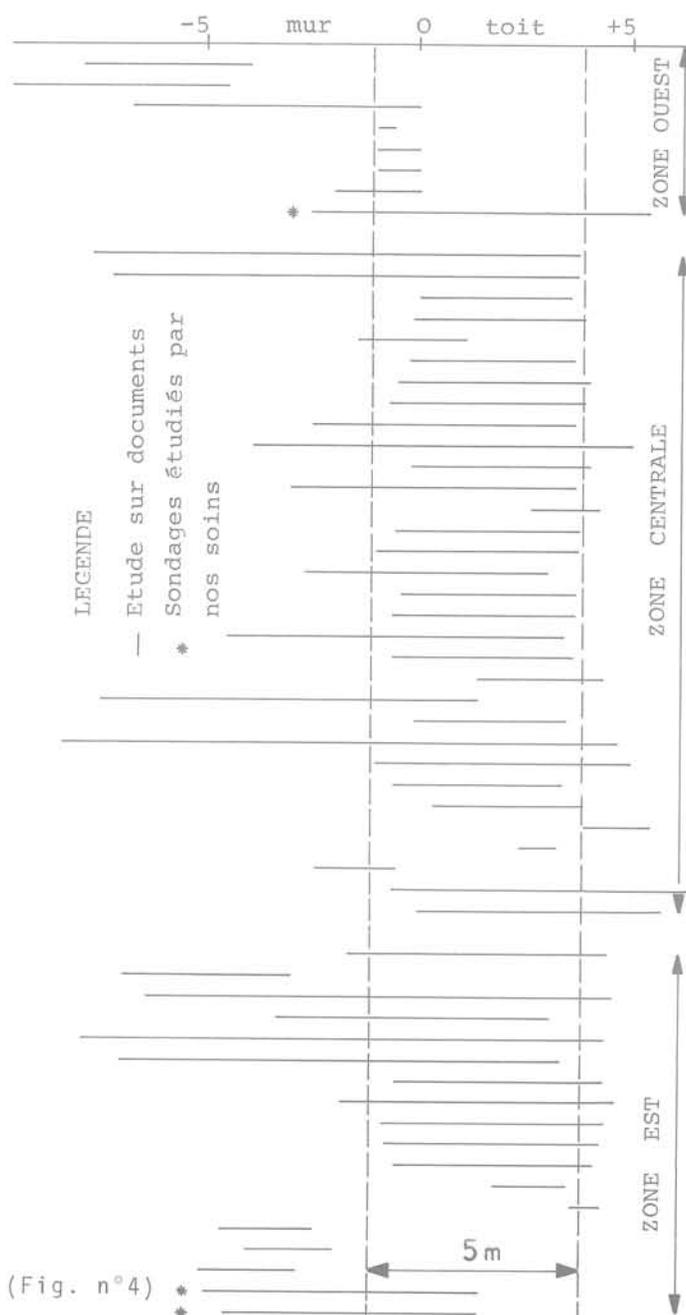
Nous avons reporté sur un graphique (fig.4) la position du toit et du mur de la couche d'argile molle superficielle pour chacun des sondages.

Ceci nous permet de confirmer l'existence d'une épaisseur d'argile molle superficielle d'environ 5 m avec un toit situé à environ 4 m CM ce qui correspond aussi à la zone des hautes mers.

Le dépouillement statistique des résultats nous donne une épaisseur moyenne de la couche d'argile molle superficielle de 5 m avec un écart type de 3 m.
