mouvements liés à des travaux de défense et de restauration des sols

J. P. Flotte

Institut National Agronomique, Alger

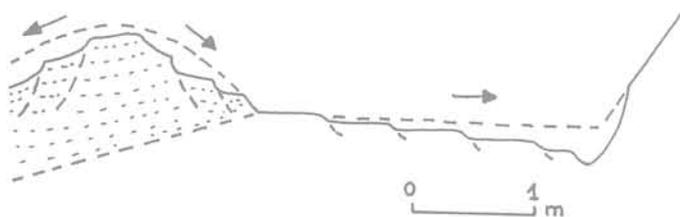
Reptation, solifluxion et battance sont provoquées par la destruction de la chaîne des sols lors de l'édification des banquettes ; à la place d'horizons structurés et cohérents, il ne reste qu'un maigre manteau d'altération remanié !

Ces phénomènes sont mineurs et superficiels, mais à moyen terme ils entraînent la disparition du bourrelet par tassements successifs, et le glissement du talus par sapement à la base (figure 1).

Fig. 1 - Coupe d'une banquette à profil normal affectée par la reptation et la solifluxion avec incision au pied du talus (environs de Tablat).

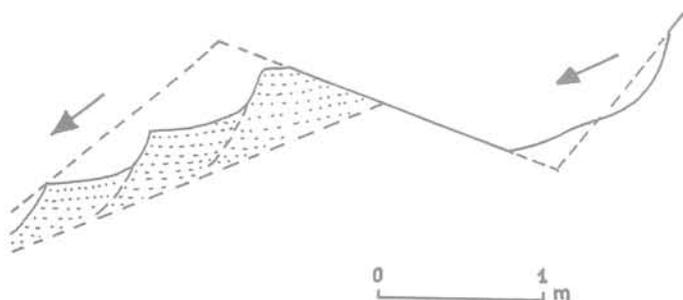
Le talus fait de matériel remanié glisse sur le substratum (figure 2).

Fig. 2 - Coupe d'une banquette à profil déversé dont le bourrelet et le talus sont affectés par des glissements (environs de Tablat).

Le glissement du talus a pour cause sa pente excessive (100 %) dans un matériau (marnes et flyschs altérés) dont la pente limite de stabilité naturelle est tout au plus de 80 % dans le meilleur des cas. Le glissement du talus bloque l'évacuation des eaux, vers l'exutoire, l'eau s'accumule derrière le bourrelet, s'infiltré dans celui-ci et finit par provoquer son glissement.

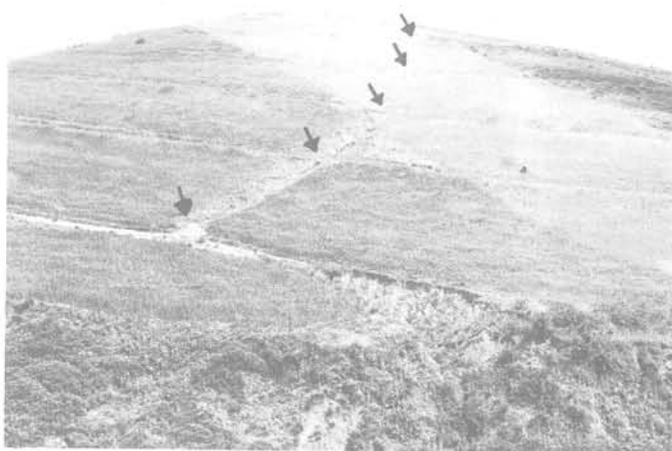
Les glissements entraînent la destruction de la banquette d'autant plus facilement qu'ils facilitent l'érosion par ruissellement (figure 3).

Fig. 3 - Coupure des banquettes par glissement du talus et du bourrelet, puis ravinement. Le phénomène a débuté au bas de la pente, puis par érosion régressive a gagné en amont ; la banquette la plus haute est à peine entamée (Borj Menaïel).

NB - remarquer le glissement du substratum sur la droite, et la solifluxion généralisée du versant, les ondulations sont bien visibles sur la partie gauche de la photographie.

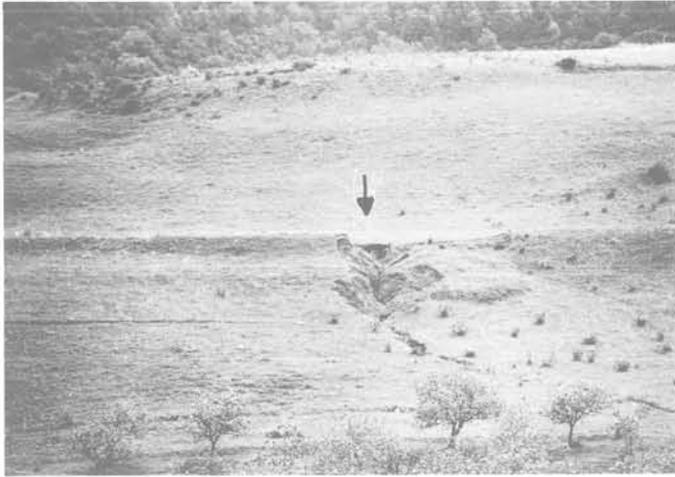
Ce type de glissement est provoqué par l'infiltration des eaux dans le versant argileux. Le bourrelet (ou le talus) glisse avec le substratum (figure 4). Le ravinement s'installe dans la niche et le corps du glissement, entraînant la destruction de la banquette, puis de l'interbanquette par érosion régressive et glissement avec sapement et appel au vide.

Fig. 4 - Glissement du bourrelet et de son substratum (Bordj Menaïel).

NB - remarquer le ravinement important dans le glissement et les ondulations importantes révélant l'instabilité du versant.

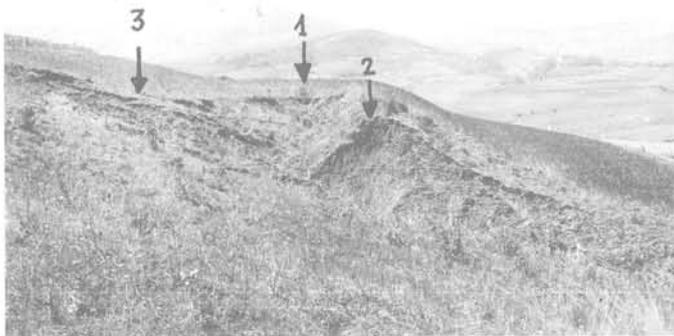
Le débouché des banquettes sur l'exutoire est le point le plus fragile de l'ouvrage, trop souvent non aménagé il est alors rapidement raviné, le bourrelet sapé à la base glisse, la ravine s'élargit, s'approfondit et gagne vers l'amont, elle finit par saper le talus, puis l'interbanquette, d'année en année le ravinement progresse vers l'amont (figure 5).

Fig. 5 - 1-Ravinement à l'embouchure d'une banquette
2-Sapement latéral du bourrelet.
3-Sapement du talus puis de l'interbanquette par érosion régressive (Bordj Menaïel).

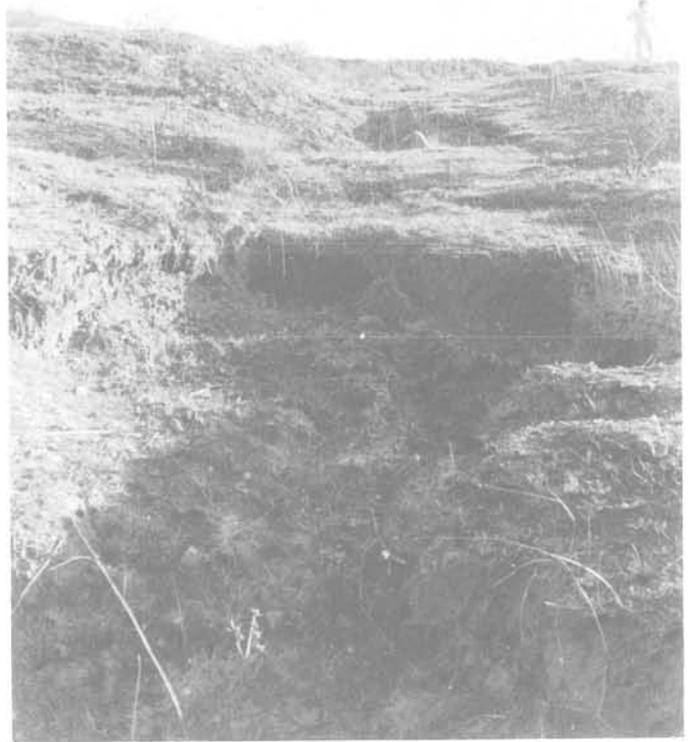
Parfois l'exutoire est sur un ancien glissement qui se trouve réactivé, le fond de l'exutoire s'effondre par soutirage, tandis que les eaux s'infiltrent profondément et créent un glissement de grande ampleur (figures 6 et 7).

Fig. 6 - Soutirage dans un exutoire.

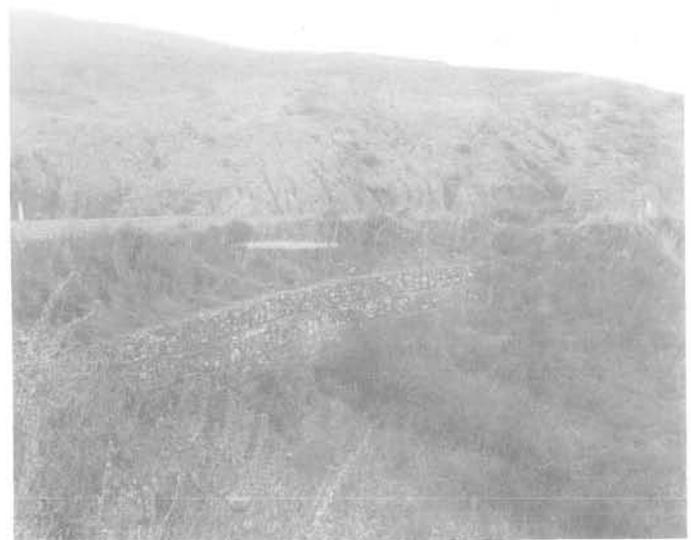
Fig. 7 - Glissement provoqué par l'infiltration des eaux dans la partie amont d'un exutoire.
