# glissements de terrain liés à des travaux

par  
**A. Silleran**  
Ingénieur conseil

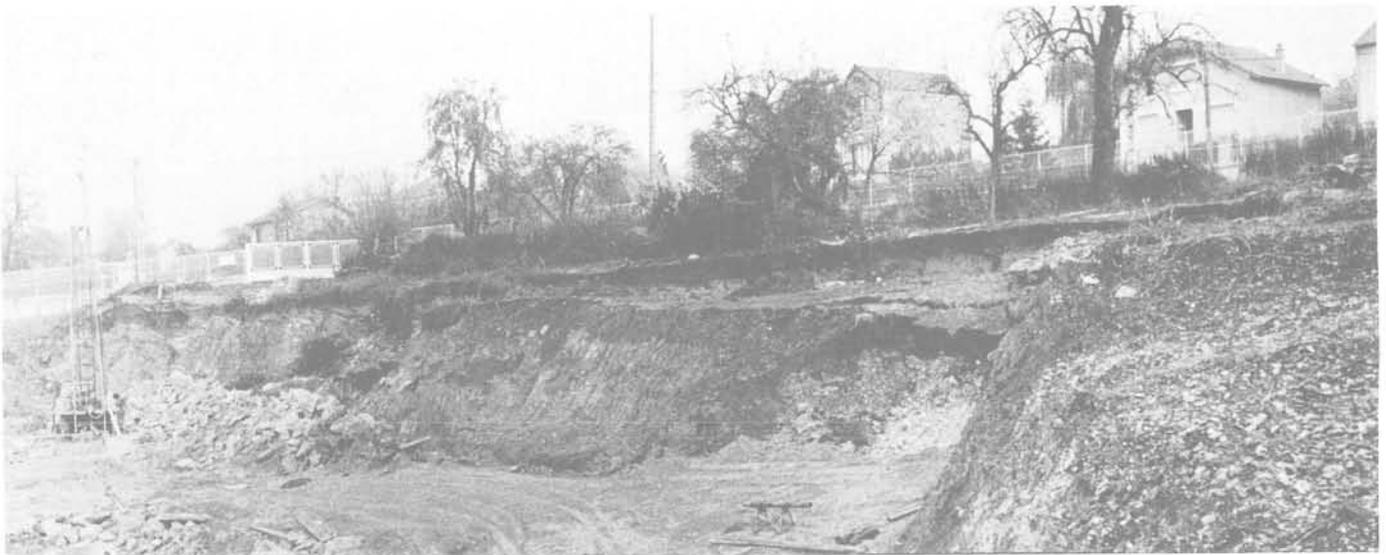
L'inflexion des courbes de niveau vers l'aval dans la partie basse du terrain montrait l'existence d'anciens mouvements sur le versant, ce qui a été confirmé par les sondages de reconnaissance exécutés après l'accident car, ils ont montré qu'au-dessus du Calcaire de Champigny, les Marnes Vertes, les Marnes de Pantin et les Marnes d'Argenteuil étaient glissées.

Fig. 1 - Vue générale du talus glissé (A)

Le glissement s'est produit avant même la fin des travaux de terrassements et la rupture passait à 10m. de la crête du talus (Fig. 1).

À cause de cette situation le projet a été abandonné et pour assurer la stabilité du terrain, les mesures suivantes ont été adoptées :

- la pente du talus frontal a été ramenée à environ 25-30°.
- sous le talus glissé a été exécuté un réseau de drains subhorizontaux collectés dans un conduit placé à son pied, ce qui facilite la surveillance et l'entretien.
- Le talus a été planté, la végétation étant choisie en fonction de son exposition et de la nature du sol.

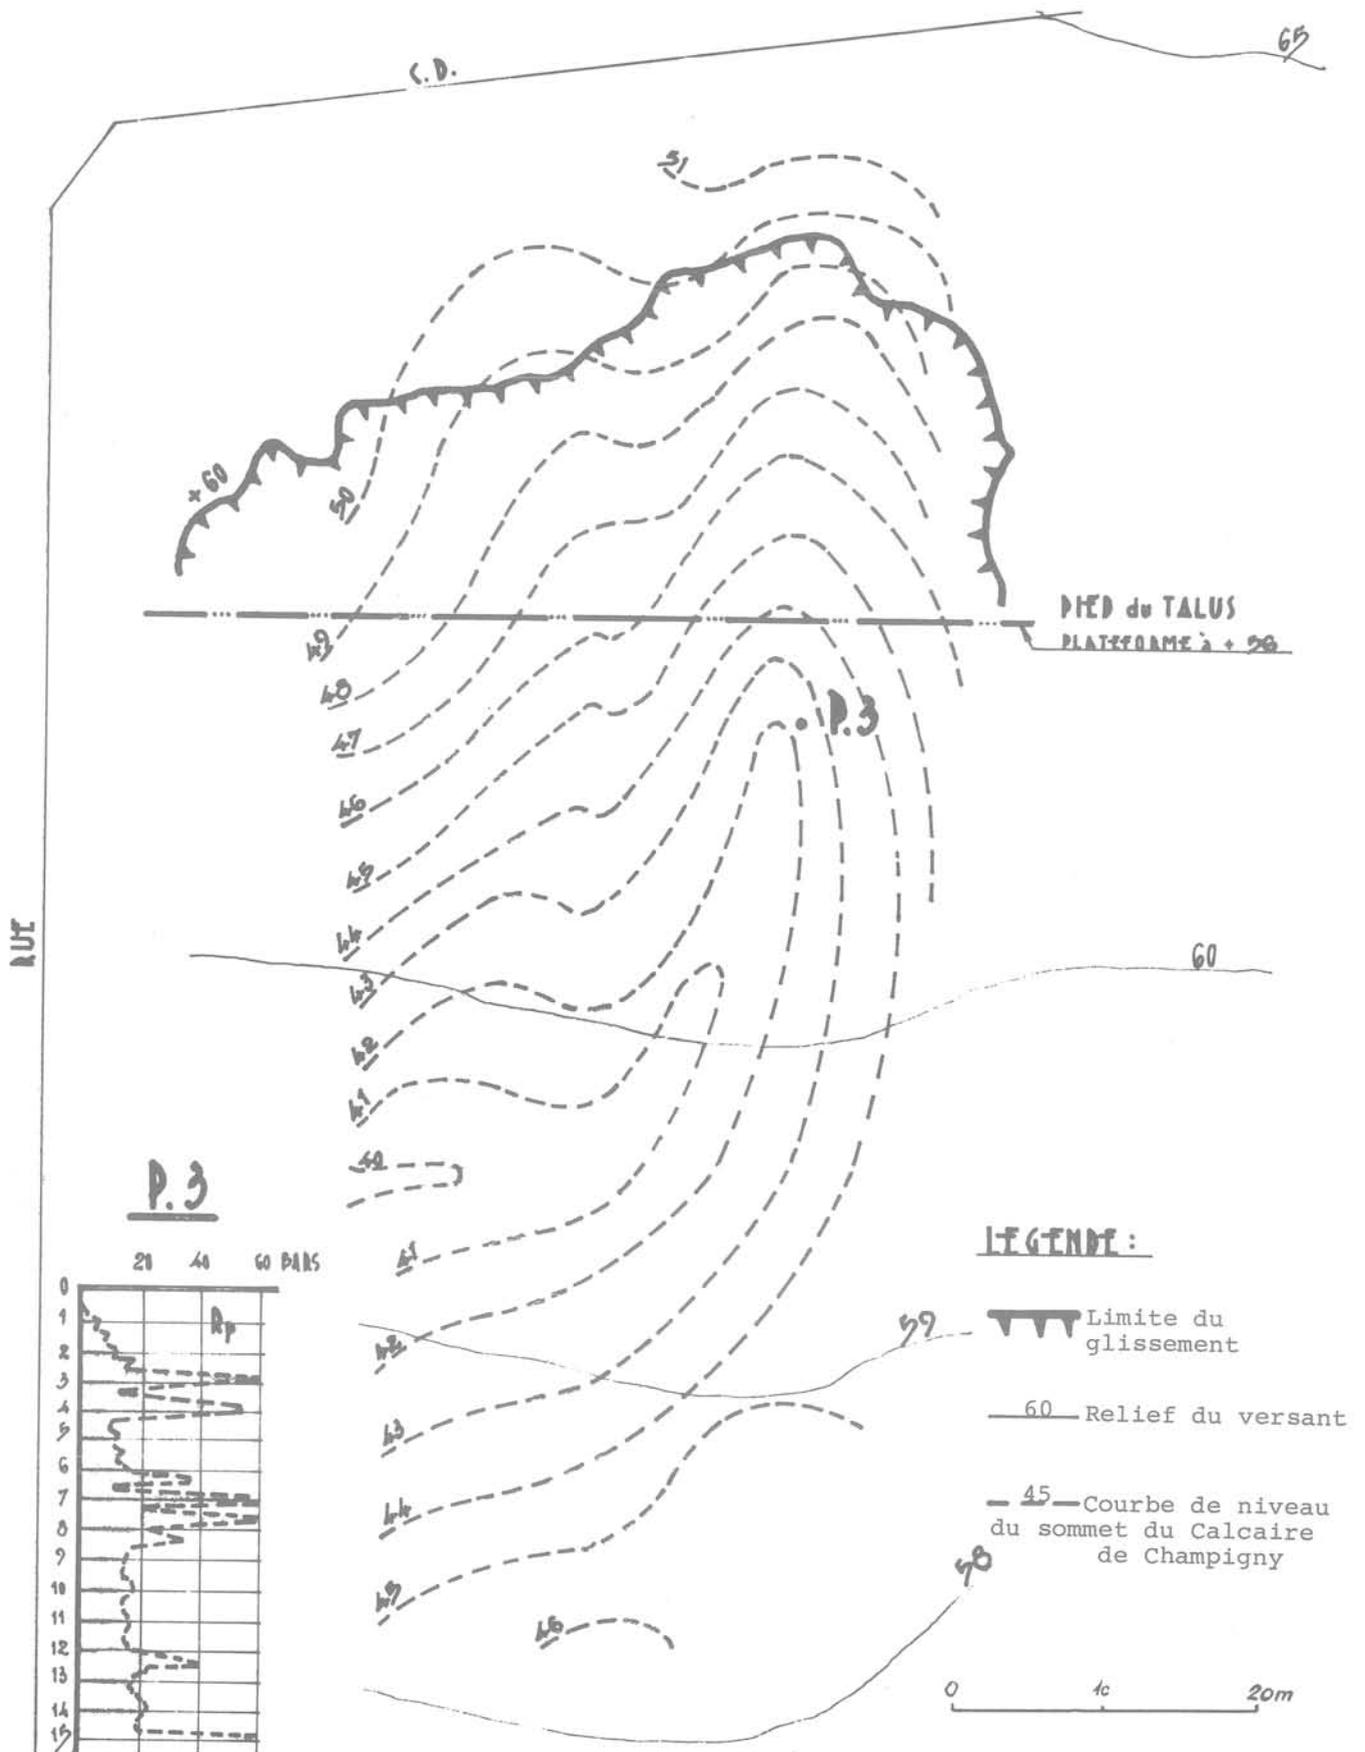
Plus encore, le sommet du Calcaire de Champigny, remanié en surface sur 1 à 2m présente une gouttière (vallon fossile) remplie d'éboulis qui ont des caractéristiques médiocres, la résistance sous la pointe du pénétromètre statique étant généralement de l'ordre de 10 bars (Fig. 2).

Fig. 2 - Plan de situation (A) avec le niveau du sommet du Calcaire de Champigny

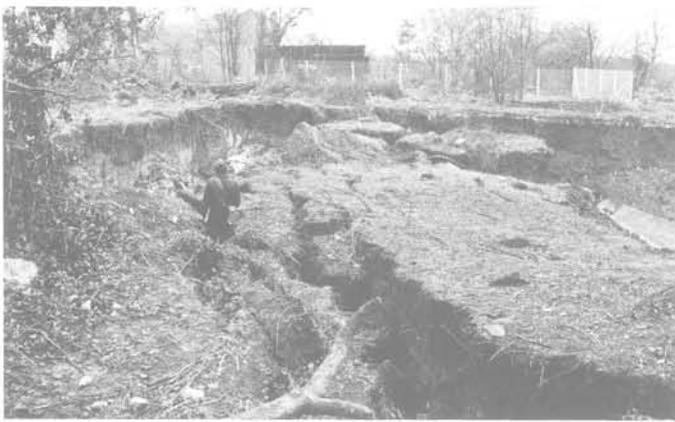
Fig. 3 - La dénivellation au droit de la rupture.

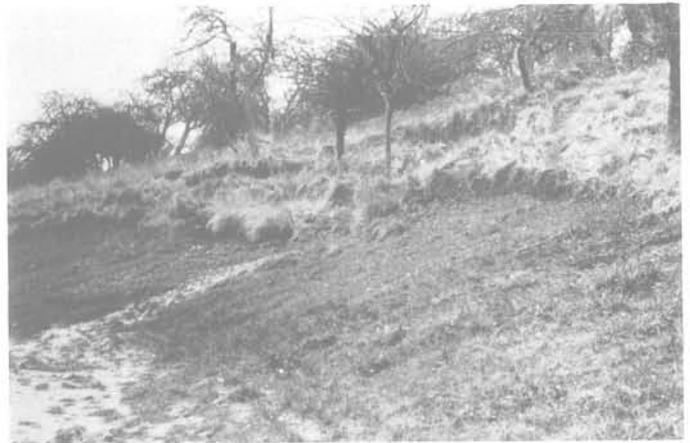
Avant la fin du chantier, il y a eu un premier glissement au-dessus de la plate-forme où sont apparues plusieurs ruptures successives (Fig. 5) et l'entrepreneur s'est contenté d'enlever les terres glissées et les déposer sur le versant devant la maison.

Fig. 5 - Le glissement au-dessus de la plate-forme (B)

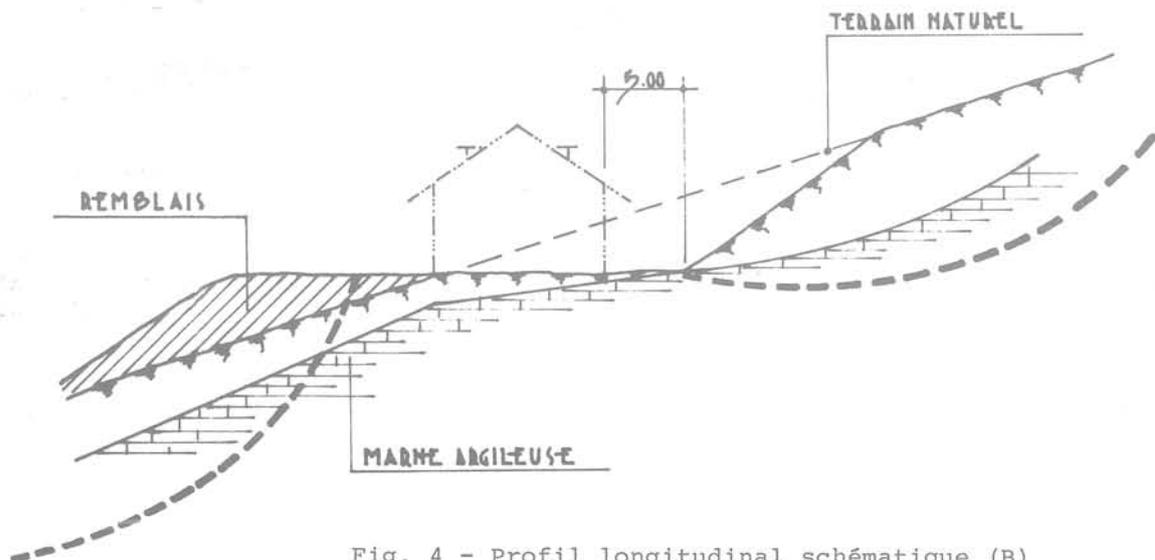
Le sol est constitué par des Marnes argileuses remaniées en surface par les circu-

lations d'eau, surmontées d'une importante couche d'éboulis de limons sableux, siège d'écoulements irréguliers (Fig. 4) et l'inclinaison de certains arbres montrait l'instabilité précaire du site.

Fig. 4 - Profil longitudinal schématique (B)

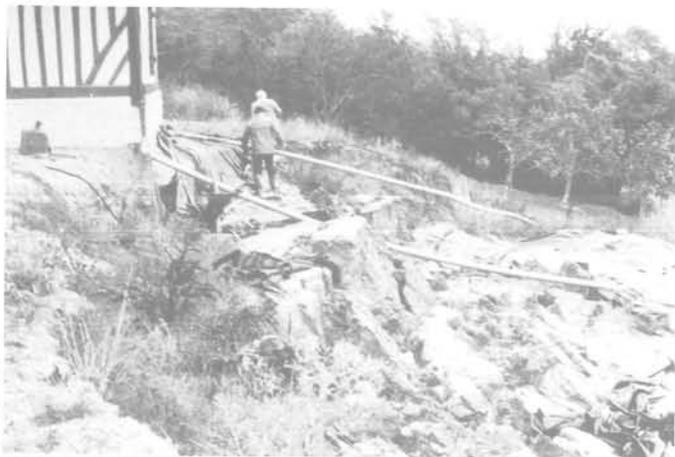
Quelques mois plus tard, un nouveau mouvement s'est produit au-dessus de la maison en même temps qu'un important glissement en aval de la plateforme (Fig. 6), la première fissure de traction étant située au pied de la façade (Fig. 7) où le décrochement avait une hauteur de l'ordre de un mètre.

Fig. 6 - Le glissement en-dessous de la plateforme (B)

Un important réseau de drains profonds a été exécuté en amont de la plate-forme et les terres déversées devant la maison ont été enlevées.

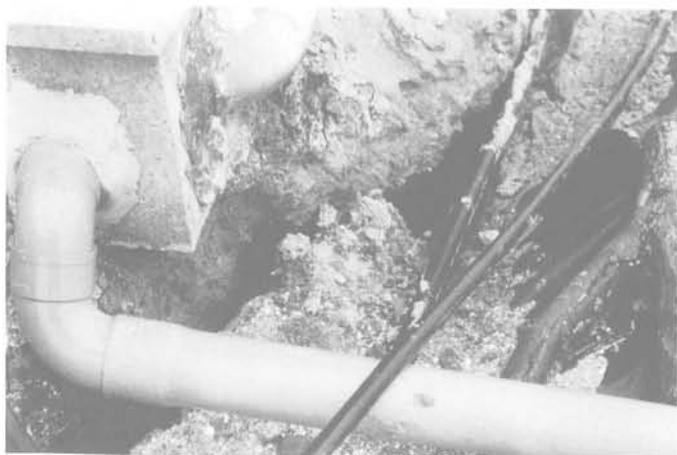
Fig. 7 - La rupture au pied de la façade (B)

La maison qui, par chance, n'était que légèrement fissurée, a été sauvée en reprenant en sous-oeuvre la façade sur puits ancrés profondément dans les Marnes Argileuses en place qui ont une résistance

dynamique apparente Rd de 40 à 60 bars.

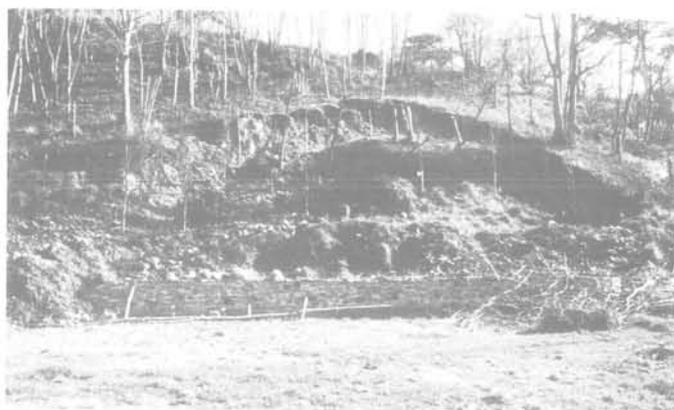
Les deux glissements sont caractérisés par des ruptures classiques en arc de cercle

avec d'importants décrochements et remontent assez haut sur les versants (Fig. 8 et 9).

Fig. 8 - Vue générale du glissement (C)

Le muret en pierres, nettement plus large que celui en parpaings a glissé sur sa base et il est fortement fissuré, alors que l'autre a basculé en avant.

Les mesures envisagées pour assurer la stabilité des versants respectifs, consistent à exécuter des ouvrages de soutènement fondés en profondeur et prévus de drains à l'arrière.

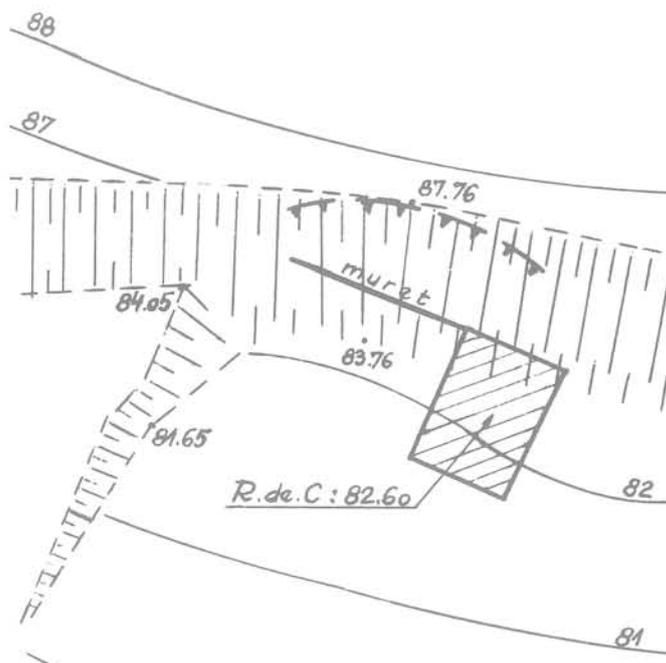
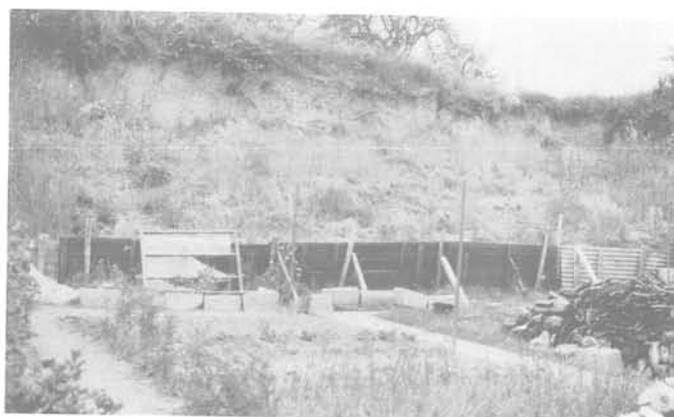
Fig. 9 - Plan de situation et vue du glissement (D)
