# reprises en sous-œuvre

## deux cas particuliers de remise en état d'immeubles menaçant ruine

par  
J. Hurtado

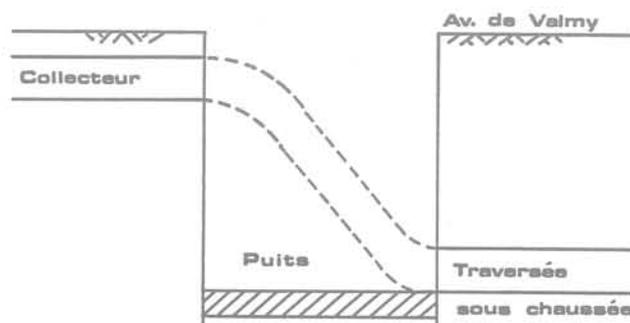
Fig. 2 Puits voisin de l'immeuble - coupe

La traversée de l'avenue de Valmy par un collecteur d'eaux pluviales a nécessité l'exécution d'un puits au voisinage des fondations de l'immeuble (fig. 2). La conception de ce puits et la conduite des travaux ont créé un affaiblissement des fondations tel que d'importants tassements ont eu lieu, mettant en danger la stabilité de la structure. Une reprise en sous-œuvre par pieux de type béton-foncé a permis de stabiliser l'immeuble.

L'exécution du collecteur d'eaux pluviales de Ville-neuve à l'Isère a nécessité la réalisation d'un puits de 9,50 m de profondeur, rue Jules Vallès, devant le Gai Logis. Plusieurs incidents se sont produits pendant le forage du puits. Il y a eu entraînement de sable limoneux au voisinage de la pointe des pieux, de sorte que les pieux voisins du puits se sont enfoncés pour deux raisons concourantes : le terme de pointe a diminué et le frottement latéral s'est inversé, devenant négatif.

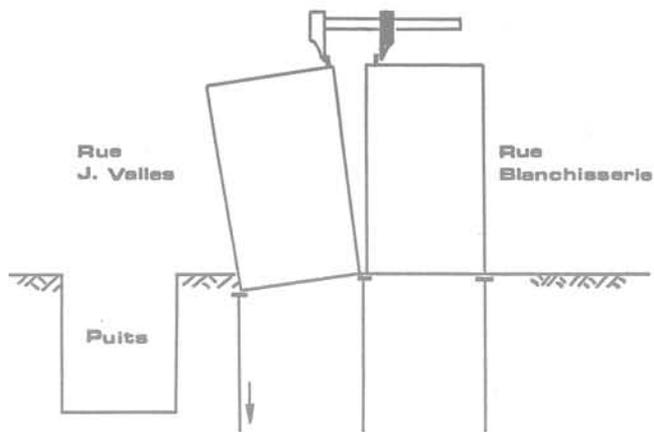
Fig. 3 Mesure indirecte du tassement : écartement du joint

Les repères les plus faciles à relever étaient placés au niveau du dernier étage, de part et d'autre du joint séparant les deux ailes du bâtiment : la lecture immédiate au pied à coulisse de l'écartement de deux pièces métalliques scellées a permis de contrôler le comportement de l'immeuble pendant les travaux de reprise en sous-œuvre (fig. 3).

Cependant, l'aile de l'immeuble donnant sur la rue de la Blanchisserie restant immobile et l'autre pivotant, le joint entre les deux ailes s'est ouvert, l'ouverture étant quasi nulle au niveau de la rue et atteignant 9 cm au niveau de la toiture.

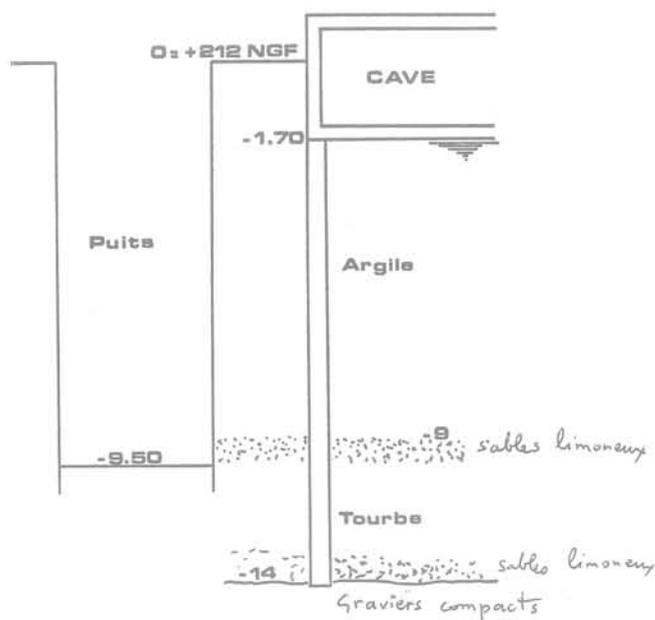
Fig. 4 Fondations de l'immeuble - Puits - Nature du sol

- sous une couche d'argile avec passages sableux de 8 m d'épaisseur, on trouve une couche de sables limoneux (avec une couche de tourbe intercalée), reposant à 14 m de profondeur sur des graviers compacts de forte épaisseur;
- le niveau statique de la nappe est variable et en moyenne à 1,70 m de profondeur, c'est-à-dire au niveau du sol des caves;
- les pieux sont faiblement ancrés dans les graviers.

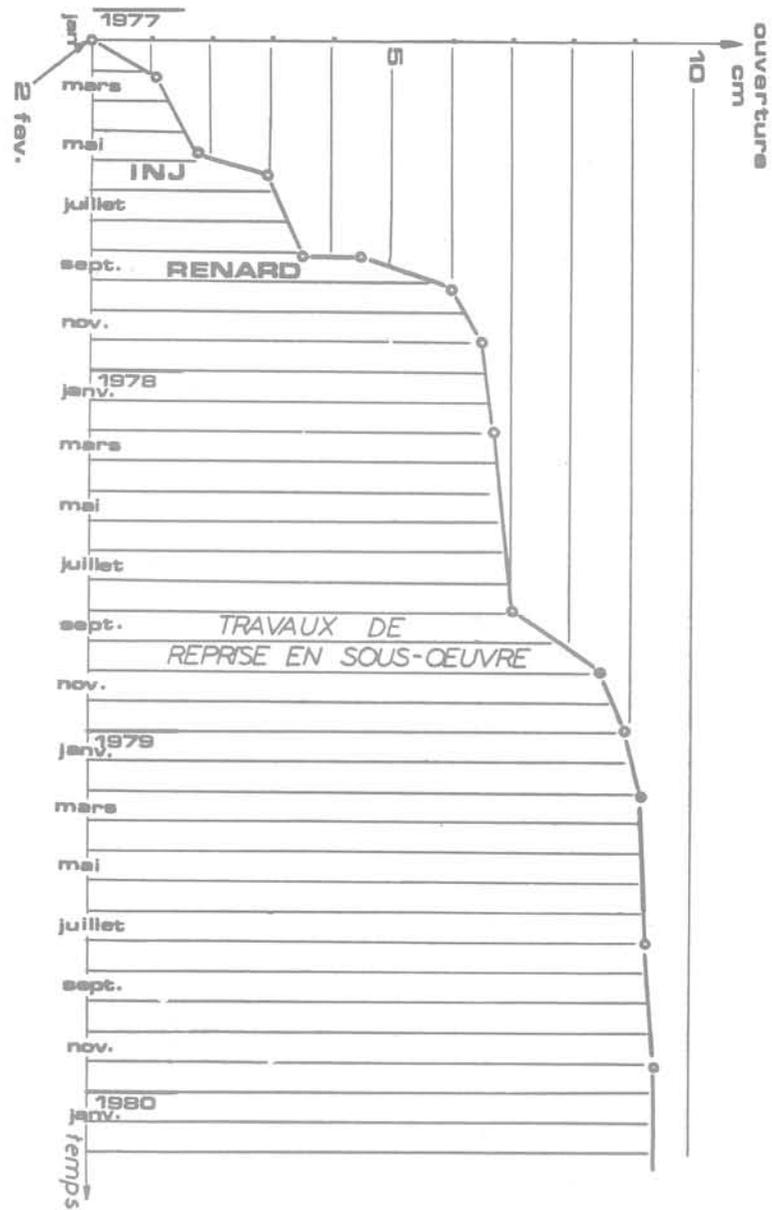
Fig. 12 Ouverture du joint à partir du 1er incident

La figure 12 montre l'évolution des tassements depuis les premiers désordres.

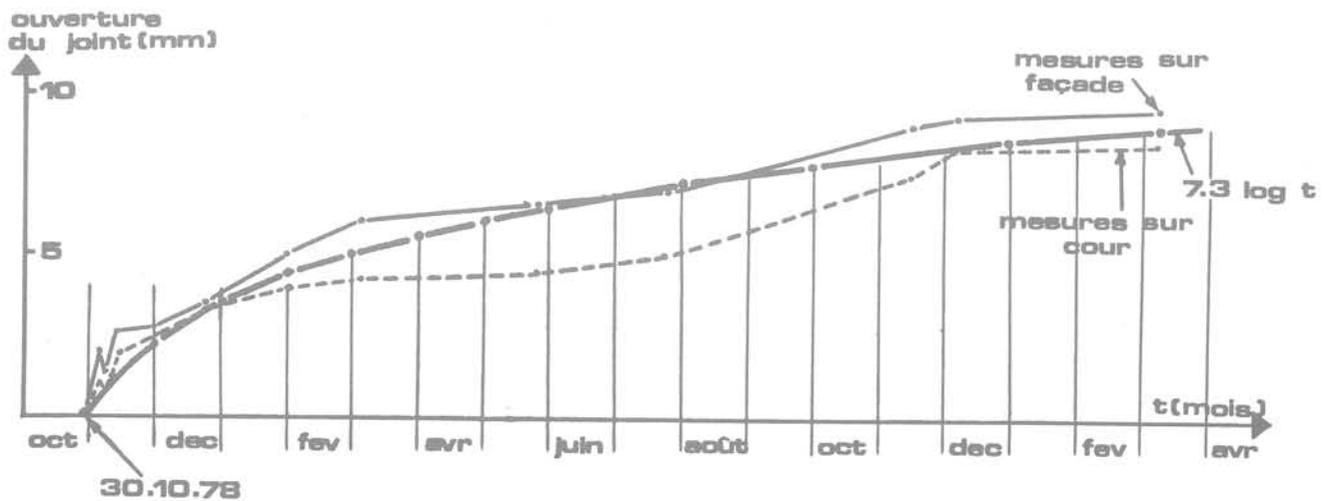
Fig. 13 Ouverture du joint après la fin des travaux

La figure 13 montre l'évolution des tassements depuis la fin du fonçage le 30.10.78. En prenant le jour un mois avant cette date pour origine des temps  $t$ , et le mois comme unité de temps, l'ouverture du joint  $x$  peut être estimée à :

$$x = 7,3 \log t.$$

Ce qui veut dire que dans les dix prochaines années, l'ouverture du joint sera de l'ordre de 6 mm. Les canalisations traversant le joint ont donc été munies de lyres de dilatation.

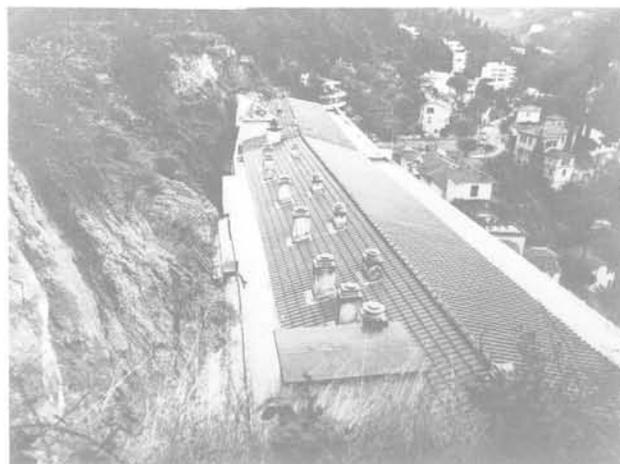
Fig. 14 Le Sacromonte et, au premier plan, l'Escurial quelques heures avant l'effondrement

En février 1977, à la suite de fortes pluies, le mur de soutènement a cédé. Dans un premier temps le mur est venu s'appuyer sur les immeubles après s'être déplacé de 0,70 m. La figure 14 montre le mur de soutènement au contact des immeubles, l'Escurial au premier plan et le Sacromonte au fond. La poussée des terres était alors en majeure partie supportée par le contreventement des immeubles.

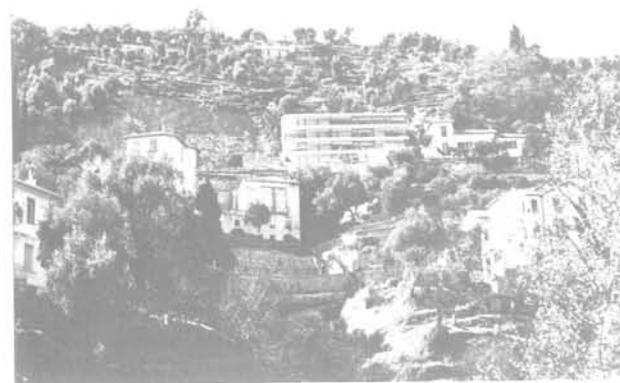
Fig. 15 Le Sacromonte et l'Escurial effondré

Une vingtaine d'heures plus tard l'Escurial s'effondrait. La figure 15 montre le Sacromonte à côté des décombres de l'Escurial.

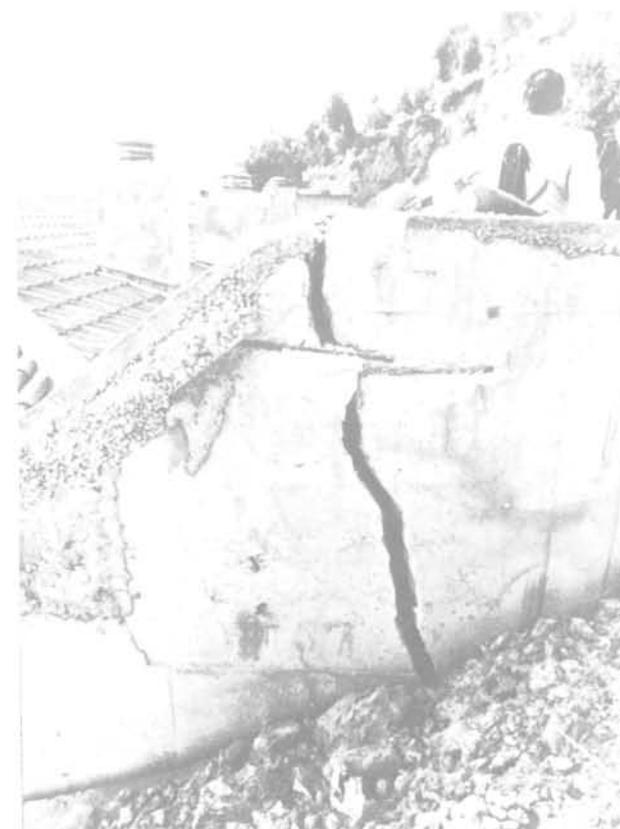
Fig. 16 Le mur de soutènement en retour après l'accident

Sur la figure 16 on observe la fissure du mur de soutènement en retour : le niveau des terres ébouloées atteint le niveau de la toiture.

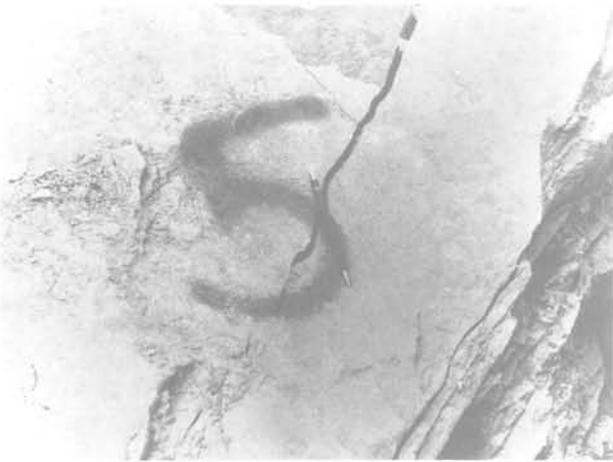
Fig. 17 Grès de Menton fissuré et feuillets limoneux

Le sol à soutenir est le grès de Menton. C'est une succession de bancs de grès pouvant atteindre quelques dizaines de centimètres d'épaisseur, alternant avec des couches de limons argileux de quelques centimètres d'épaisseur qui offrent peu de résistance au cisaillement. La poussée d'un tel massif dépend de l'orientation du pendage des bancs de grès par rapport au parement de l'ouvrage de soutènement.

En amont du Sacromonte le pendage est assez favorable. La trace d'un plan limite de couche sur le parement du soutènement est inclinée à  $45^\circ$ . La trace de ce plan sur un plan vertical perpendiculaire au parement est également inclinée à  $45^\circ$  dans le sens le plus favorable, c'est-à-dire en descendant lorsqu'on s'éloigne du parement (voir figure 17 : banc de grès et feuillet de limons).
