# abattage d'une falaise instable en site urbanisé knocking down of an unstable cliff in an urbanized site

R. SCHWARTZMANN, J.-J. TRITSCH

## Résumé

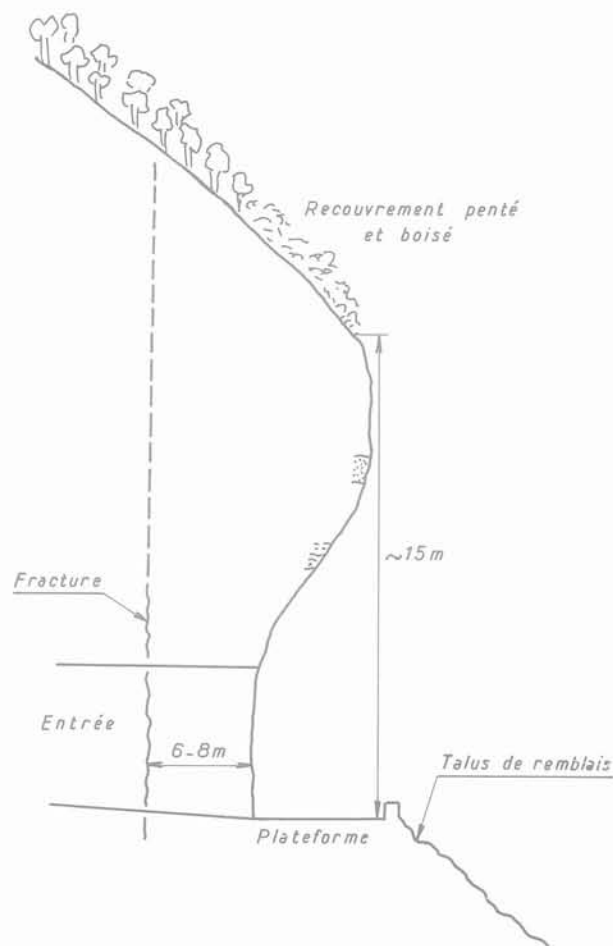
En décembre 1980, un champignonniste occupant une ancienne carrière souterraine sur le territoire de la commune des Roches-Lévêque (Loir-et-Cher) constatait qu'une grande fracture verticale, et sensiblement parallèle au front de falaise qui bordait son exploitation, semblait montrer des signes d'évolution. Cette fracture, connue depuis longtemps, affectait l'entrée de la champignonnière selon le schéma de la figure 1. Elle n'avait jusque-là jamais inquiété l'exploitant.

Fig. 1. — Profil de l'entrée de la champignonnière de R.

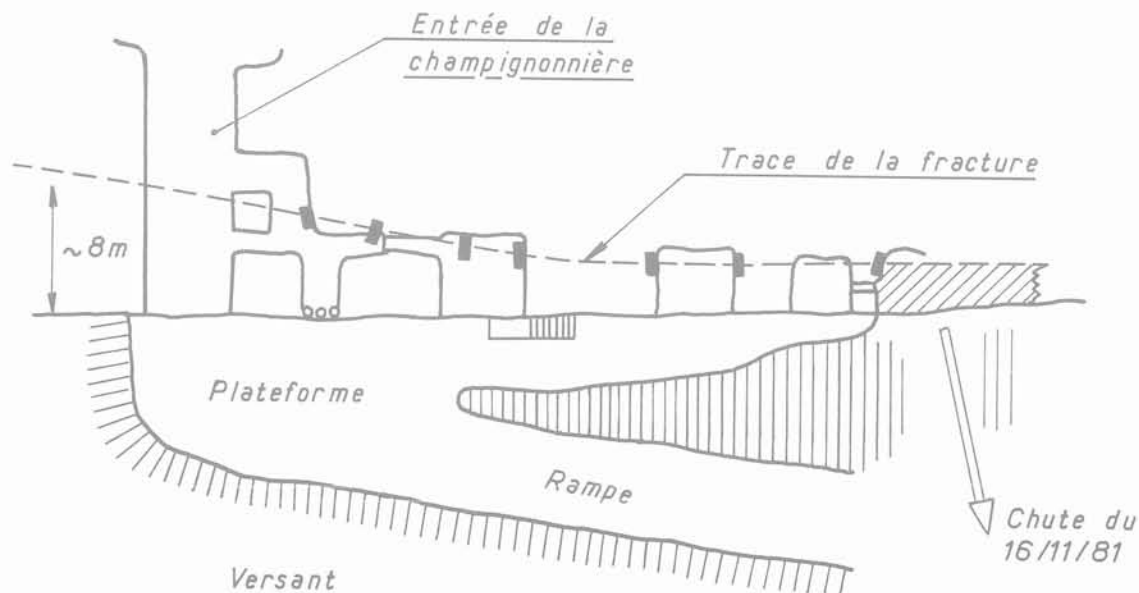
Appelé en consultation sur les lieux, le CERCHAR identifiait la discontinuité comme une fracture mécanique ancienne, et reconnaissait soigneusement son extension, grâce notamment à une série de petites chambres creusées en culs-de-sac tout au long de la falaise. Sept points de surveillance étaient alors choisis et équipés de témoins de plâtre (fig. 2).

Fig. 2. — Trace de la fracture et position des points de mesure.

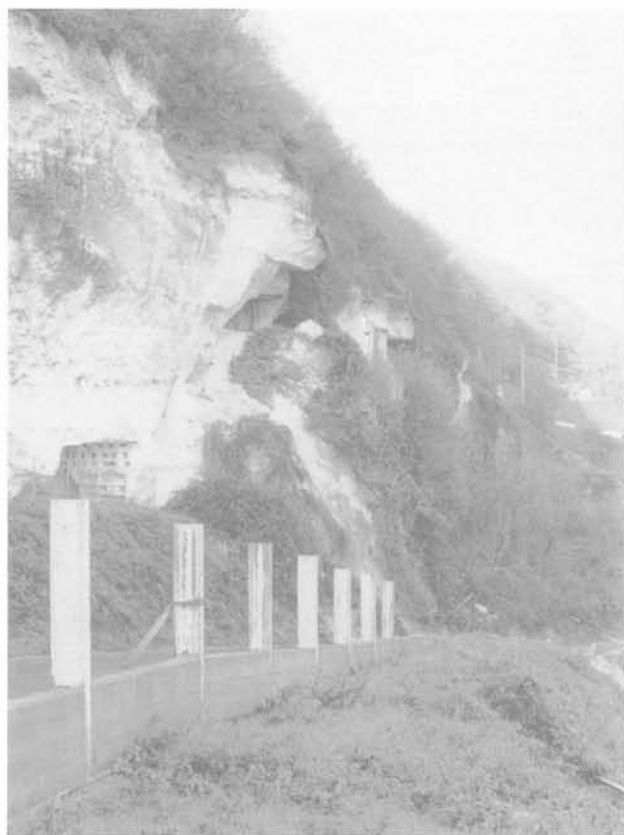
Fig. 3. — Vue du front de falaise pris depuis l'entrée de la champignonnière. On note le surplomb important et les diverses entrées de galeries.

En novembre 1981, après qu'un seul des témoins se fut rompu (mais plusieurs autres, mal posés, s'étaient probablement décollés du massif), une masse d'environ 200 tonnes de rocher se détachait de la pointe la plus mince de l'éperon prédécoupé par la fracture, frôlait une maison, et venait s'arrêter au bord de la route départementale située en contrebas. Les figures 3 et 4 donnent un aperçu de l'état de la falaise à cette époque.

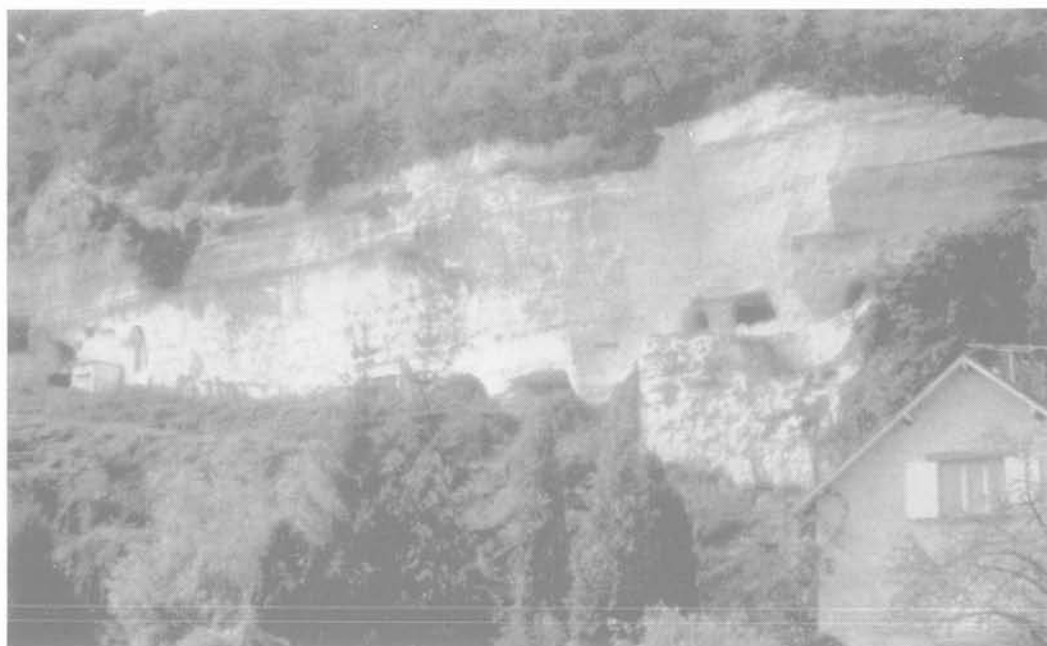
Fig. 4. — Vue d'ensemble du front de falaise. L'entrée de la champignonnière est à l'extrême gauche. A droite, on aperçoit en clair l'emplacement du prisme qui s'est décroché en novembre 1981.

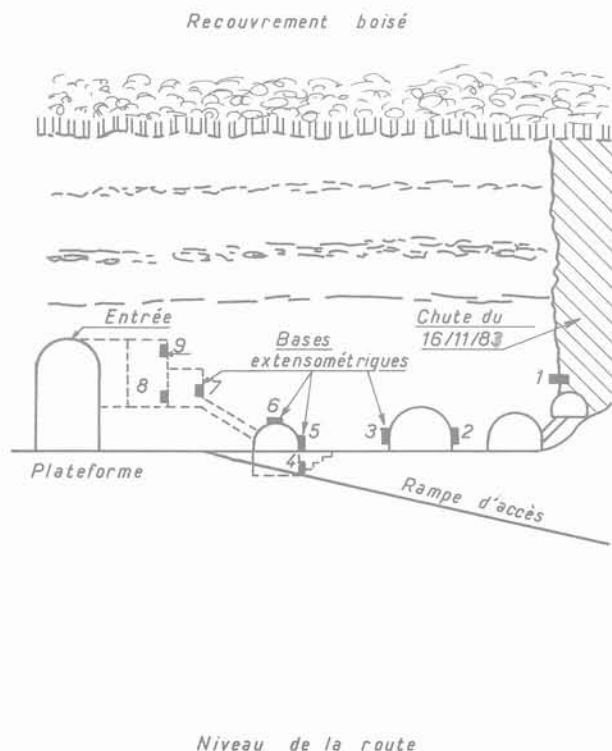
Neuf bases extensométriques étaient mises en place tout au long de la falaise selon le schéma de la figure 5. Chacune de ces bases était constituée d'une paire de plots, distants de 200 mm, et scellés de part et d'autre des lèvres de la fracture. L'écartement des plots, dans une direction perpendiculaire au plan de fracturation, était mesuré à l'aide d'un extensomètre fournissant des mesures avec une précision effective de 0,01 mm, à condition que certaines précautions élémentaires aient été prises, en particulier vis-à-vis des variations de température. A cet effet, deux des neuf bases de mesures étaient implantées dans du matériau continu et servaient de référence pour apporter les corrections éventuellement nécessaires. Parallèlement, les températures étaient notées lors de chaque relevé des mesures.

Fig. 5. — Situation des neuf bases extensométriques.

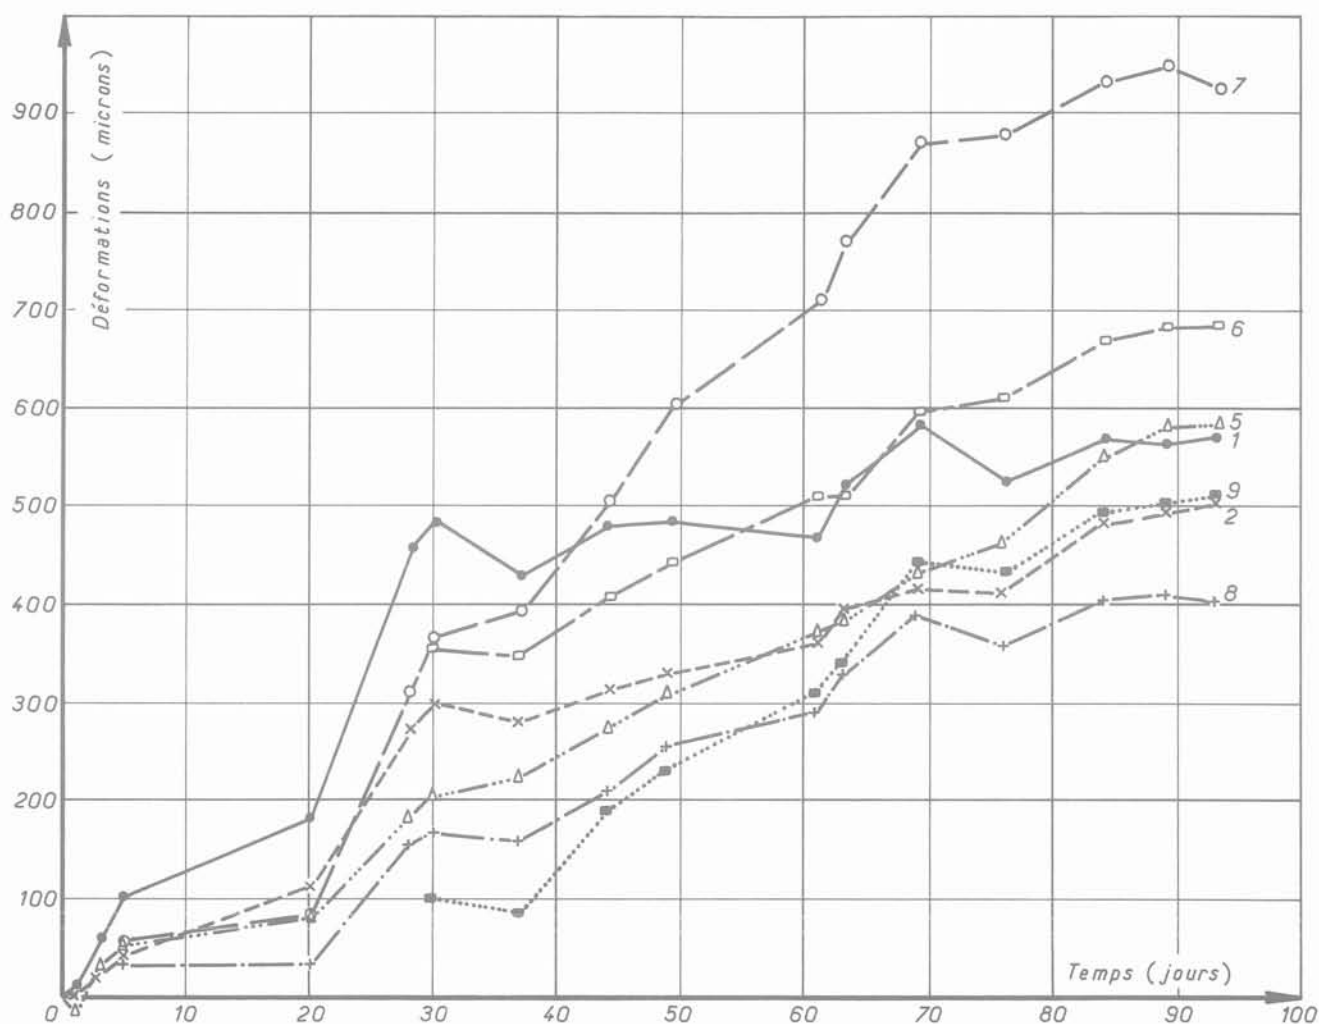
L'évolution des mesures d'écartement des plots relatifs aux sept bases actives et pour toute la période de surveillance apparaît sur la figure 8. Outre une mise en évidence d'un net mouvement d'ouverture de la fracture, l'analyse des déformations mesurées permettait de noter :

— une homogénéité satisfaisante de l'allure des sept courbes traduisant une augmentation systématique de l'ouverture de la fracture ;

— une évolution grossièrement linéaire des déformations ; une analyse plus fine montrait toutefois que les périodes d'accélération des mouvements avaient coïncidé avec les périodes de baisse de la température (vers les 3<sup>e</sup>, 25<sup>e</sup> et 65<sup>e</sup> jours), les périodes de forte remontée de la température (35<sup>e</sup> et 75<sup>e</sup> jours en particulier) se traduisant, au contraire, par un amortissement très net, voire un très léger resserrement de la fracture. Mieux connu par ses manifestations que par ses causes exactes, ce phénomène de « respiration » de fractures, lié aux conditions atmosphériques, est assez classique puisqu'on peut même l'observer occasionnel-

— une « oscillation » très faible de la falaise : sur les bases 1 et 2, voisines de la partie tombée en novembre 81, les mouvements étaient très forts au début de la période de surveillance, puis s'étaient atténués ensuite. Le phénomène inverse avait affecté la base n° 7 située près de l'entrée de la champignonnière.

Ces résultats montraient donc que, depuis l'éboulement partiel intervenu en novembre 1981, la falaise continuait à bouger et qu'un volume de roche qu'on pouvait estimer à 20 ou 30 000 mètres cubes se détachait lentement du massif en place. Le mouvement d'ensemble se manifestait avec une vitesse régulière variant, selon les points de mesure, de 0,5 à 1 millimètre par trimestre, soit 2 à 4 millimètres par an.

A l'échelle des mouvements observés au niveau des masses rocheuses instables, ces vitesses étaient très importantes et laissaient présager d'autres désordres à brève échéance. Il apparaissait donc que les mesures de protection envisagées, quelle qu'en soit la nature, devaient intervenir dans les meilleurs délais.

Fig. 8. — Evolutions des mesures d'ouverture de la fracture.

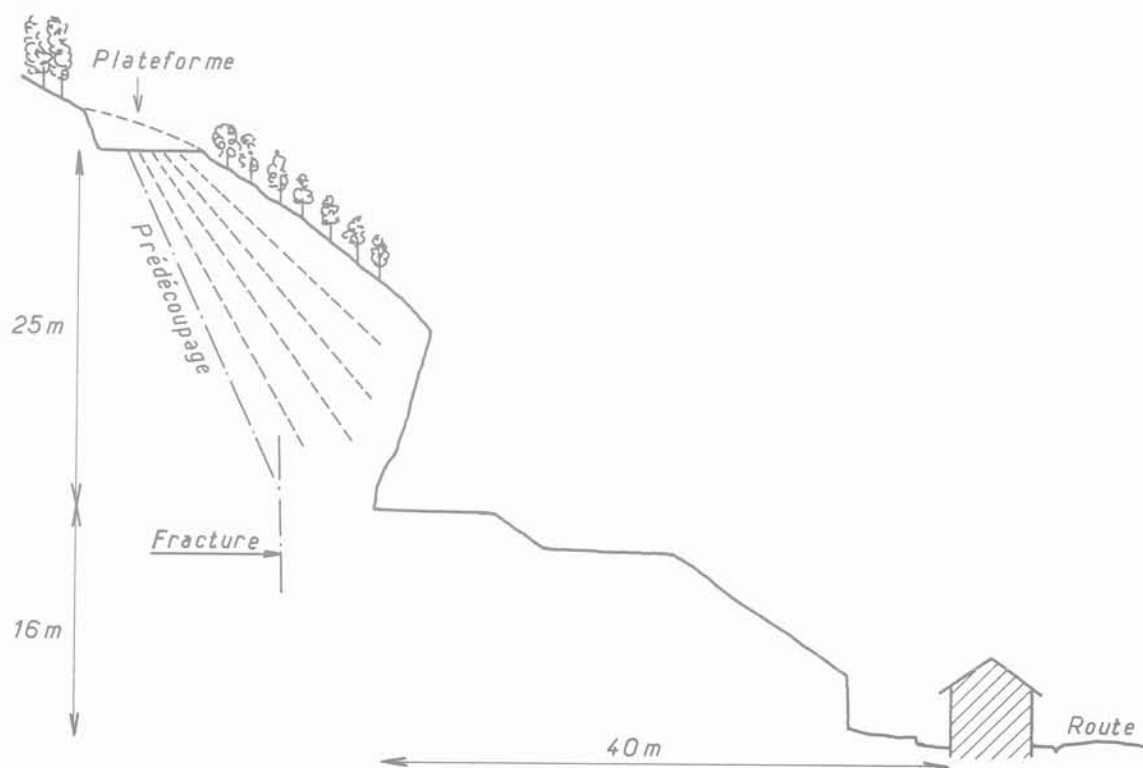
Fig. 9. — Profil moyen de la falaise et du plan de foration.

L'instabilité manifeste de la masse rocheuse à abattre ne laissait que peu d'espoir de sauver une des maisons situées en contrebas (maison A, figure 10). Il fut cependant décidé de tenter le sauvetage en prévoyant un abattage par tranches successives, perpendiculaire au plan de la falaise, démarrant à l'aplomb de l'entrée de la champignonnière et progressant vers le Nord de façon à orienter les projections dues au tir vers le Sud et non vers la route. Après établissement par terrassement d'une plateforme de travail en sommet de falaise et en arrière du plan de fracture, les différents coups de mine étaient forés au marteau fond-de-trou en  $\varnothing$  82 mm et tubés en  $\varnothing$  69/75 mm. La figure 9 donne un aperçu du schéma de foration adopté :

— une ligne parallèle à la falaise de mines de prédécoupage, longues de 17 à 25 mètres, pentées à 65 degrés, espacées de 0,70 mètre et délimitant le volume à abattre ;

— des mines d'abattage longues de 12 à 25 mètres, inclinées en éventail de 45 à 65 degrés dans des plans perpendiculaires au plan de prédécoupage.

Le minage étant réalisé avec des explosifs nitrés (nitrate-fuel et N4OR) avec une charge maximum de 25 kg par coup de mine et par détonateur électrique à micro-retard, le prédécoupage étant tiré par tronçons correspondant aux volumes de chacun des 11 tirs d'abattage prévus.

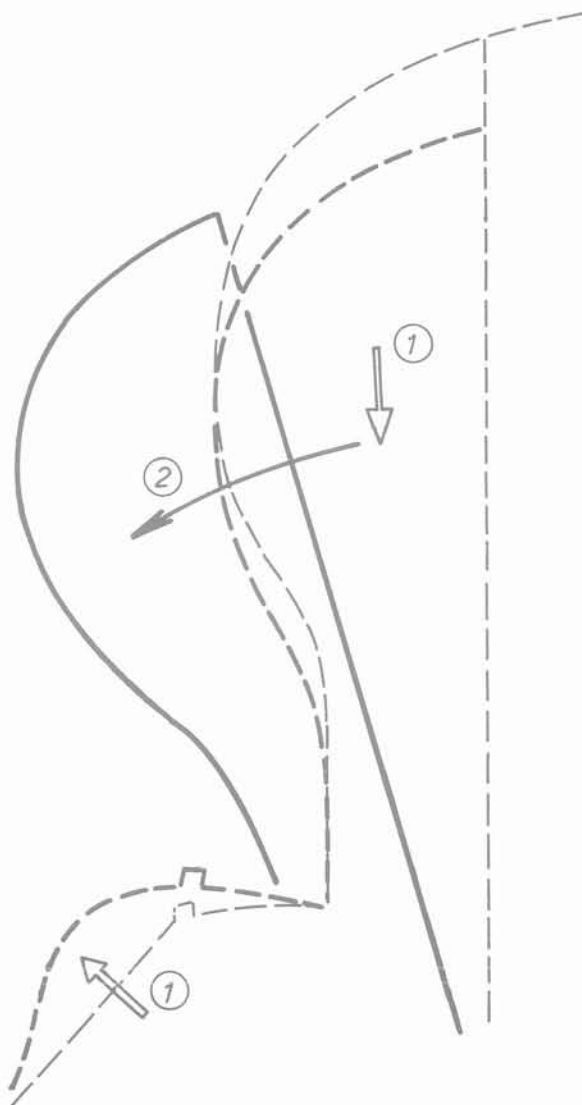
Globalement, l'écroulement de la falaise s'était déroulé en deux temps, comme l'indique le schéma de la figure 11 :

Fig. 11. — Chute de la falaise.

a. Tassement de la falaise sur elle-même (10 secondes après le top-tir, phénomène très sensible sur le film au ralenti) avec apparition simultanée de bourrelets dans les remblais de pied constituant la rampe d'accès.

b. Basculement massif du front de falaise une seconde plus tard, avec rupture (également très sensible sur le film) en cours de chute selon des plans verticaux sensiblement perpendiculaires au front de falaise.

Le tassement initial peut s'expliquer par l'existence, au niveau de la route, d'anciennes caves masquées par les remblais constituant la rampe d'accès et mises à jour ultérieurement, lors des travaux de déblaiement. Ces caves se seraient alors écrasées par suite de l'étroitesse du massif délimité par la fracture (effet de poinçon).

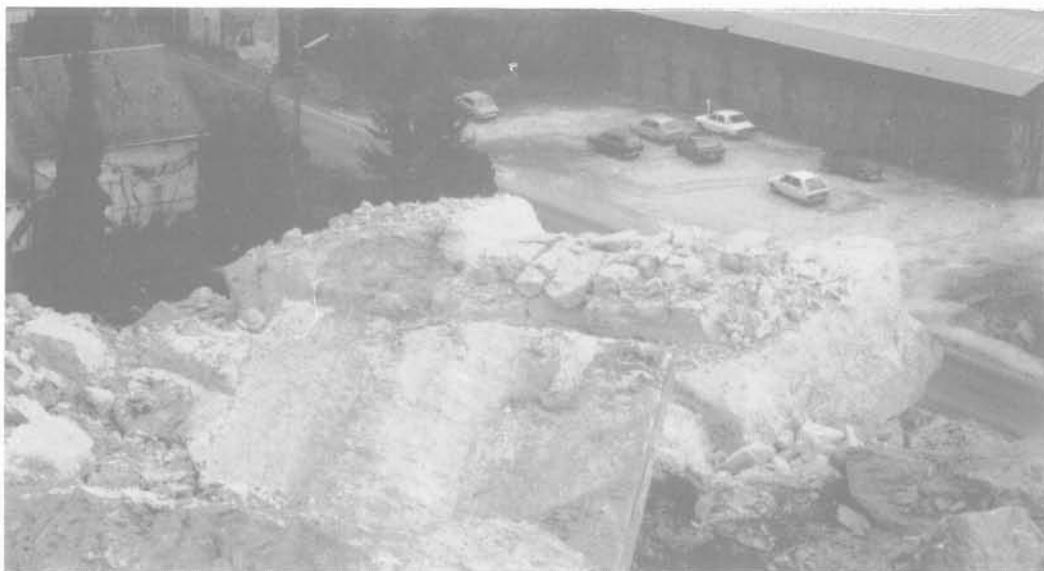
*Fig. 12. — Les débris de la falaise  
vus depuis le sommet du tas d'éboulis.  
Noter le volume important de certains blocs.*

Les figures 12 et 13 montrent l'aspect des éboulis quelques jours après le tir.

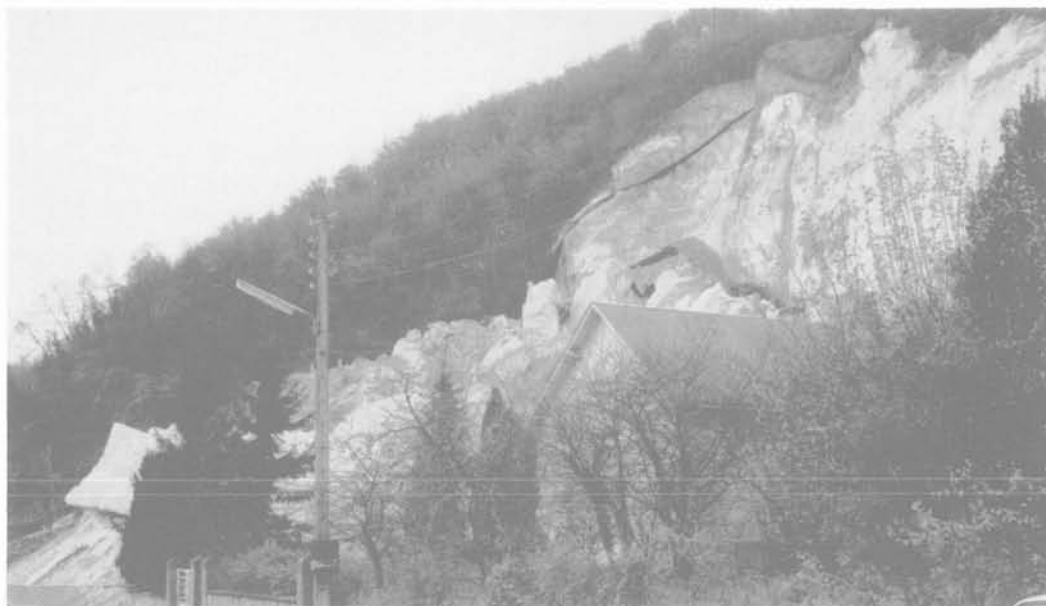
*Fig. 13. — Les mêmes débris, vus de la route.  
La maison B est à droite.*

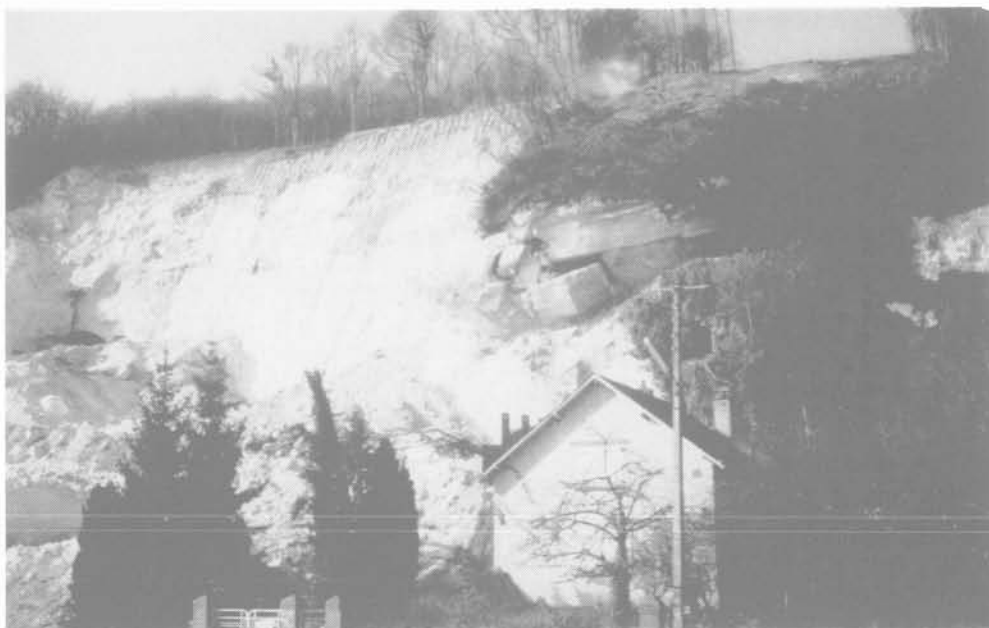
Fig. 14. — Un des derniers tirs d'abattage du surplomb au-dessus de la maison B.

L'effondrement consécutif au premier tir avait créé une nouvelle façade sub-verticale présentant encore quelques surplombs marqués. L'objectif d'obtenir un front stable, incliné vers l'arrière par prédécoupage était maintenu et, après révision du plan de foration pour prendre en compte la nouvelle géométrie du volume de roches restant à abattre, huit tirs étaient réalisés de décembre 82 à février 83, dans d'excellentes conditions de sécurité, jusqu'au voisinage immédiat de la maison B où se situait encore un surplomb très important. La figure 14 montre la situation du site en février 83.

A cette époque, la découverte d'une nouvelle fracture dans une cavité d'accès difficile, située à 20 mètres en arrière et à 25 mètres au-dessus de cette maison B, faisait momentanément craindre le risque d'un nouvel effondrement. Après réflexion, cette dernière partie de la falaise était abattue en juin 84 par des tirs très réduits de torpillage du pied du surplomb qui n'occasionnèrent aucun dégât à la construction.
