exemple de rupture de fondations ancrées par tirants précontraints

an exemple of rupture of prestressed ground anchored foundations

T.R.A. SANGLERAT

G. SANGLERAT**

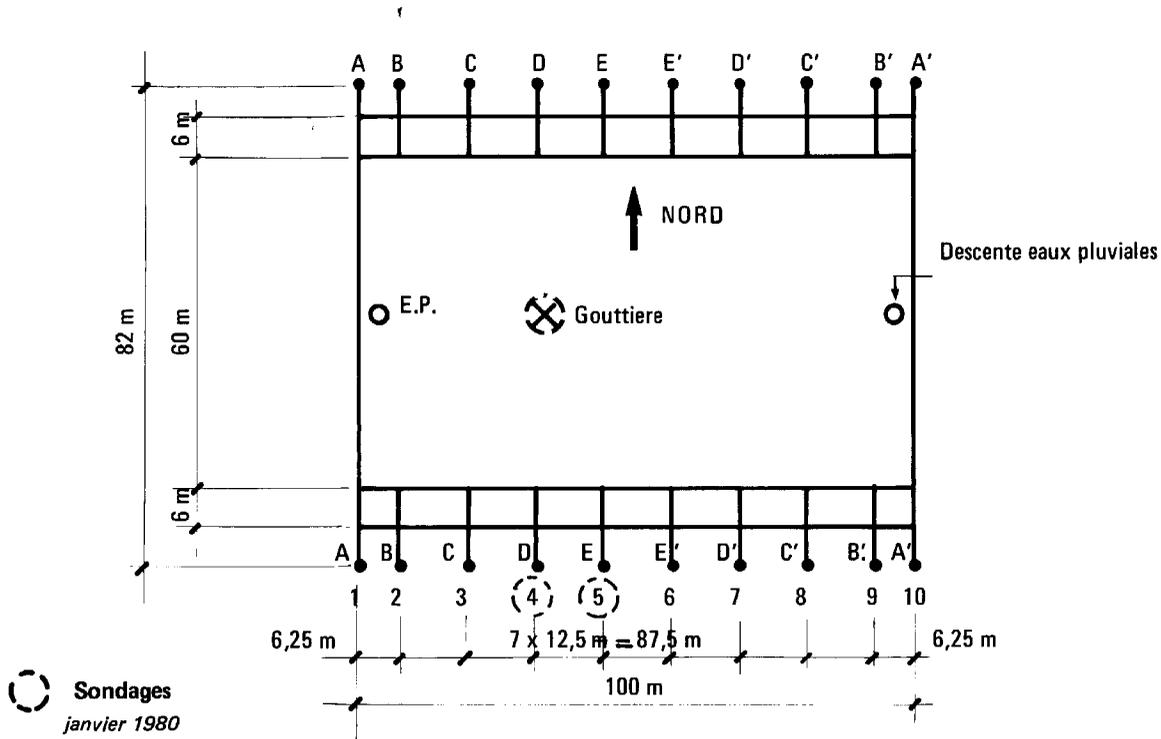
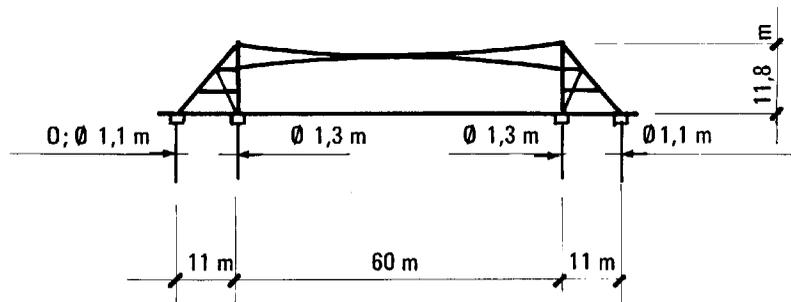
Fig. 1

Il s'agit d'un ouvrage important de 100 m de long sur 82 m de large d'une conception relativement audacieuse, puisque sur une portée de 60 m, sa partie centrale est déchargée de tout point porteur (fig. 1).

La présence d'un tube métallique d'injection n'avait pas permis l'accrochage de trois tirants précontraints aux massifs C, D et C' en long pan Nord (fig. 1).

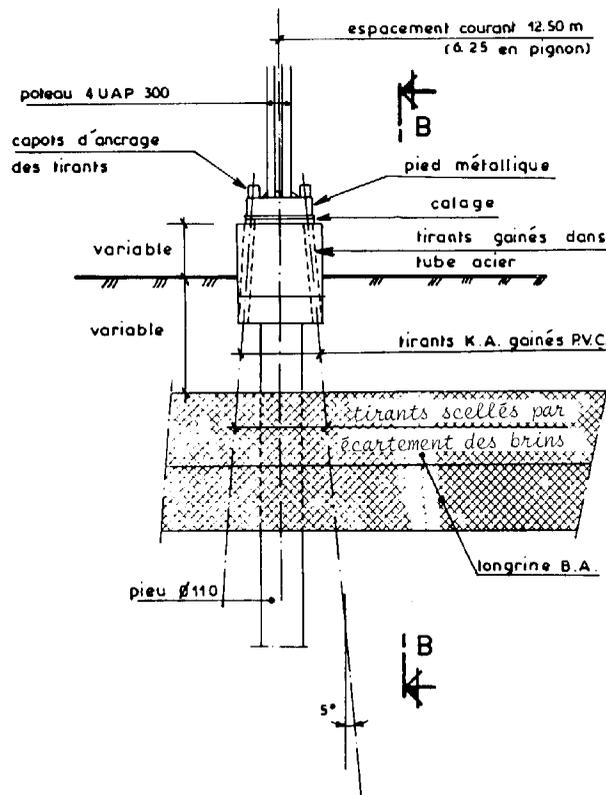
Fig. 4

La figure 4 montre la position des tirants KA placés dans des gaines P.V.C. en partie inférieure et gainés dans des tubes acier en partie supérieure à travers le massif de fondations reposant sur la tête des pieux. La figure 5 précise le schéma type de protection des tirants initiaux.

Après le déroulement de la foire, pour améliorer les ancrages à titre définitif, il a été décidé de réaliser une longrine en béton armé (schématisée sur les figures 2 et 4 par les zones grisées) destinée à jouer le rôle de contrepoids. On a donc enrobé les tirants dans cette longrine poids, le scellement se faisant par écartement des brins.

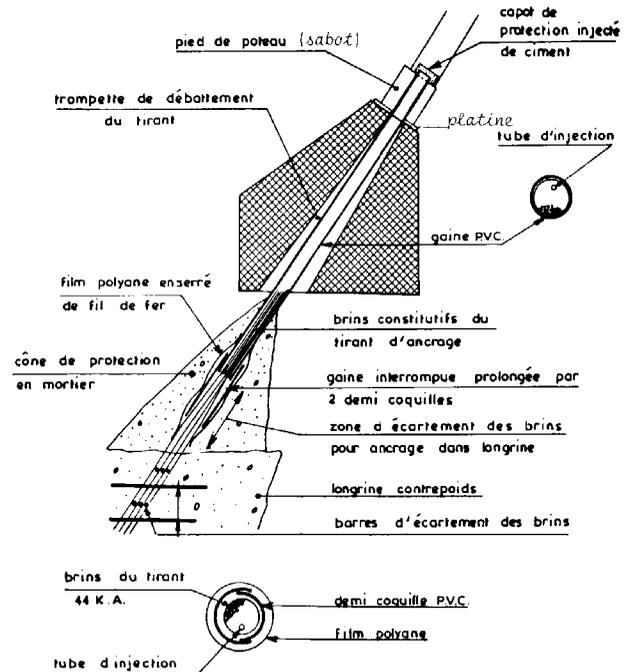
Fig. 5

d. La jonction de deux gaines plastiques bout à bout avec l'aide de deux demi-coquilles ne permettait pas d'assurer une injection correcte (fig. 5).

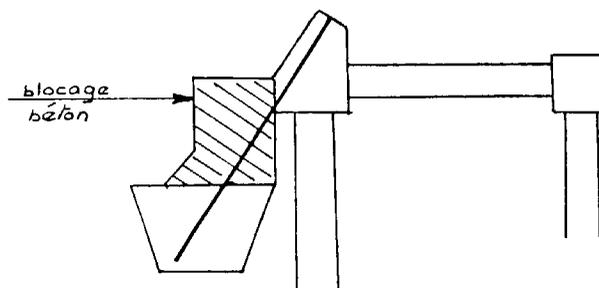
Fig. 8

Le sondage réalisé au droit du massif D Sud a mis en évidence un soulèvement. Il a été constaté que des blocages béton avaient été réalisés autour des tirants, entre le massif d'appui des piliers métalliques et la longrine contrepoids (fig. 8).
