# Reprise en sous-œuvre du château des Chevaliers Teutoniques de Malbork

**E. DEMBICKI**  
**W. ODROBINSKI**

**G. SANGLERAT**

# Underpinning of Malbork Castel

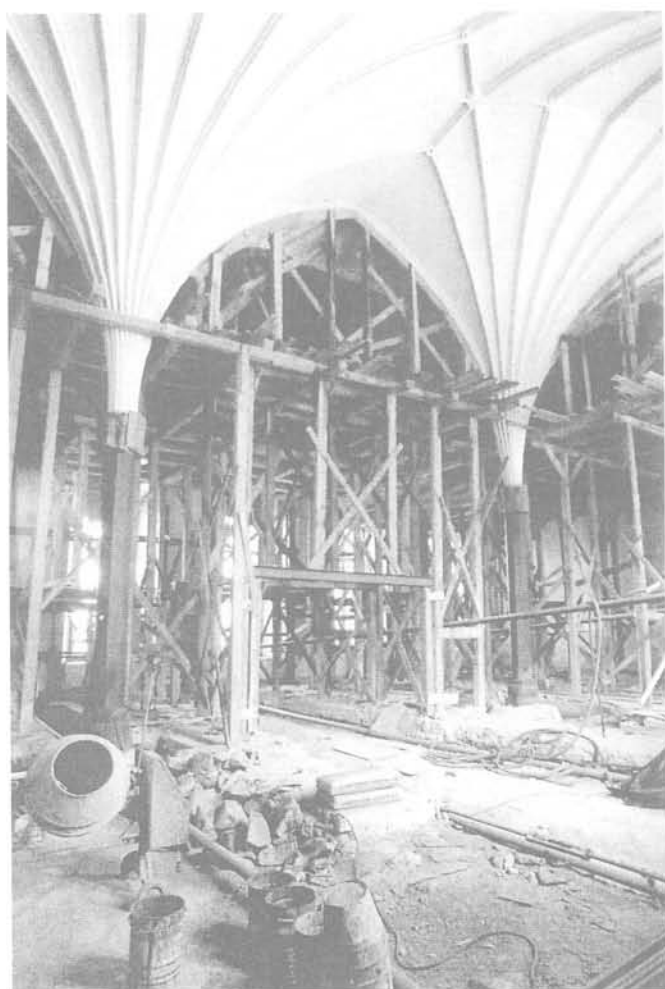
FIG. 4 Étampage du Grand Réfectoire  
(photo A. Pacek).  
Props of Great Mess Hall.

Les problèmes liés à la détérioration du mur Ouest et des voûtes du Grand Réfectoire (Fig. 3 et 4) ont une longue histoire. Le mur Ouest se trouve à environ 80 m de la rive actuelle d'un bras de l'estuaire de la Vistule appelé fleuve de Nogat (Fig. 2); ce bras est le plus long du delta de la Vistule. Dans le passé, il y avait à cet endroit un fossé. Le terrain descendait naturellement vers le Nogat, donc les murs longitudinaux de cette partie du château, parallèles au fleuve, ont eu différents systèmes de fondation.

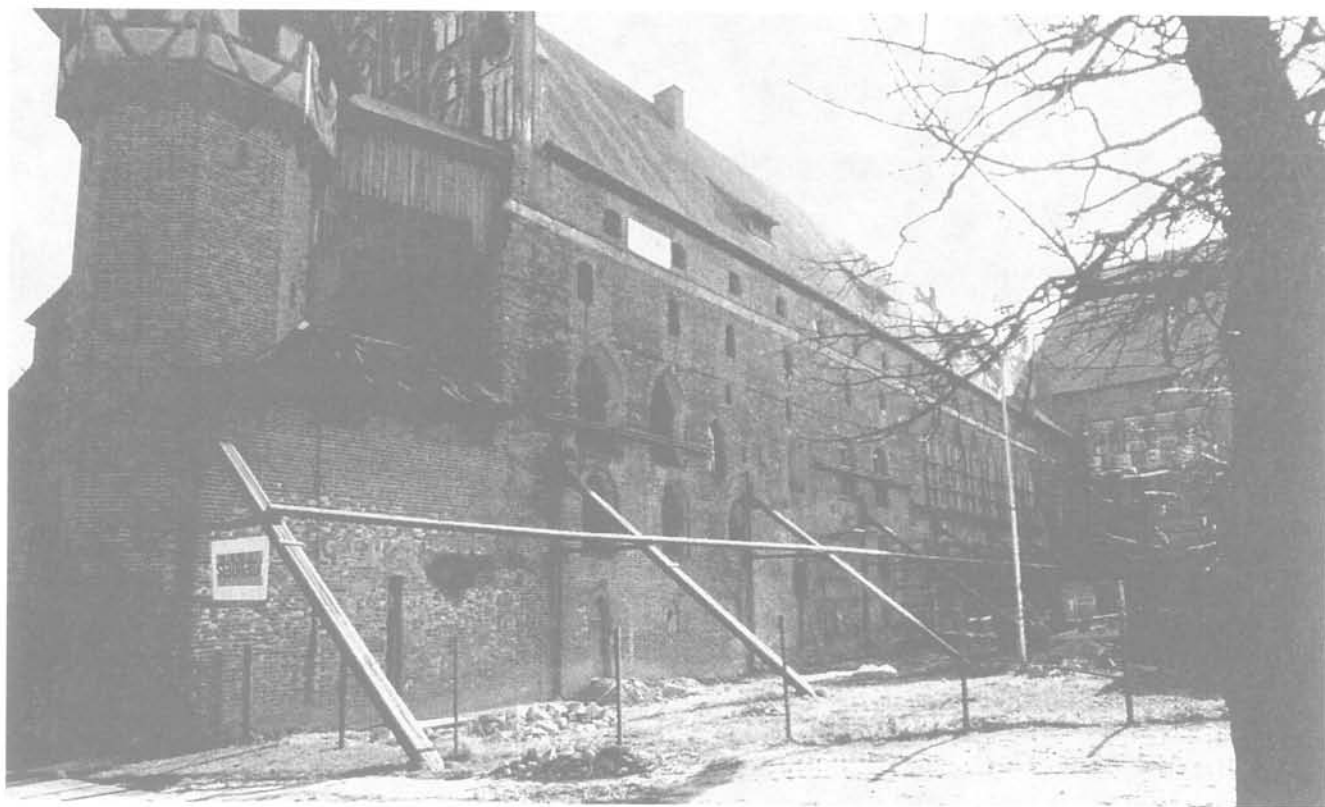
FIG. 5 Étayage extérieur, aile Ouest, Grand Réfectoire (photo A. Pacek).  
Battered props, west wing, Great Mess Hall.

Elles apparurent nombreuses vers 1860, et il fallut entreprendre une opération de sauvegarde plus importante. Elle consista en la mise en œuvre d'un contrefort en pierre au sous-sol et des entrants au grenier (qui furent par la suite démontés vers 1900).

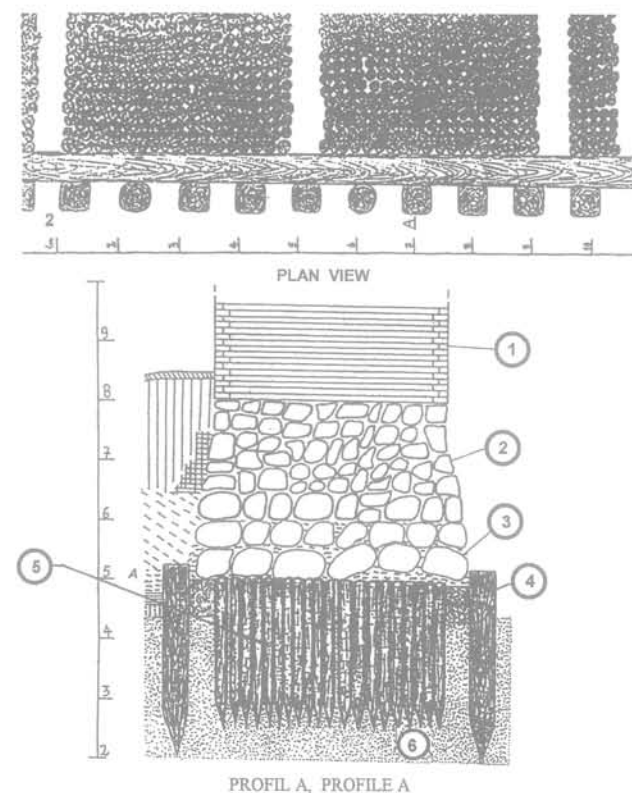
**FIG. 12** Fondation du mur Ouest du Grand Réfectoire – reconstitution.  
Foundation of the western wall of the Great Mess Hall.

*Le mur en briques, de 3,10 m à 3,34 m d'épaisseur moyenne repose sur une fondation dont la partie haute est constituée de pierres liées à l'aide d'un mortier de chaux. Dans la partie basse l'espace entre les pierres est rempli d'argile.*

A une distance de 30 à 65 cm à l'ouest du nu du mur on a découvert des pieux en bois de 30 cm de diamètre chacun, espacés de 45 cm. Derrière ceux-ci se trouvent des poutres horizontales, également en bois, de 50x50 cm de section. Ces pieux et ces poutres sont en chêne. Ce dispositif de forme rectangulaire constitue une enceinte analogue à un batardeau à claire-voie.

A l'intérieur de cette enceinte, directement sous la fondation en pierres avec liant d'argile on a découvert des pieux en bois résineux enfoncés à très petite distance les uns des autres dans un sol sableux.

L'état des éléments examinés varie. Les pieux et les poutres horizontales en chêne sont en bon état, à l'exception d'une très faible dégradation en surface. Leur structure reste solide et dense, leur couleur est noire. Cette coloration est classique pour le chêne ayant séjourné très longtemps sous l'eau. C'est ce que l'on appelle en Pologne le chêne « noir ». Les spécialistes n'ont aucun reproche à formuler au sujet de ce type de construction.

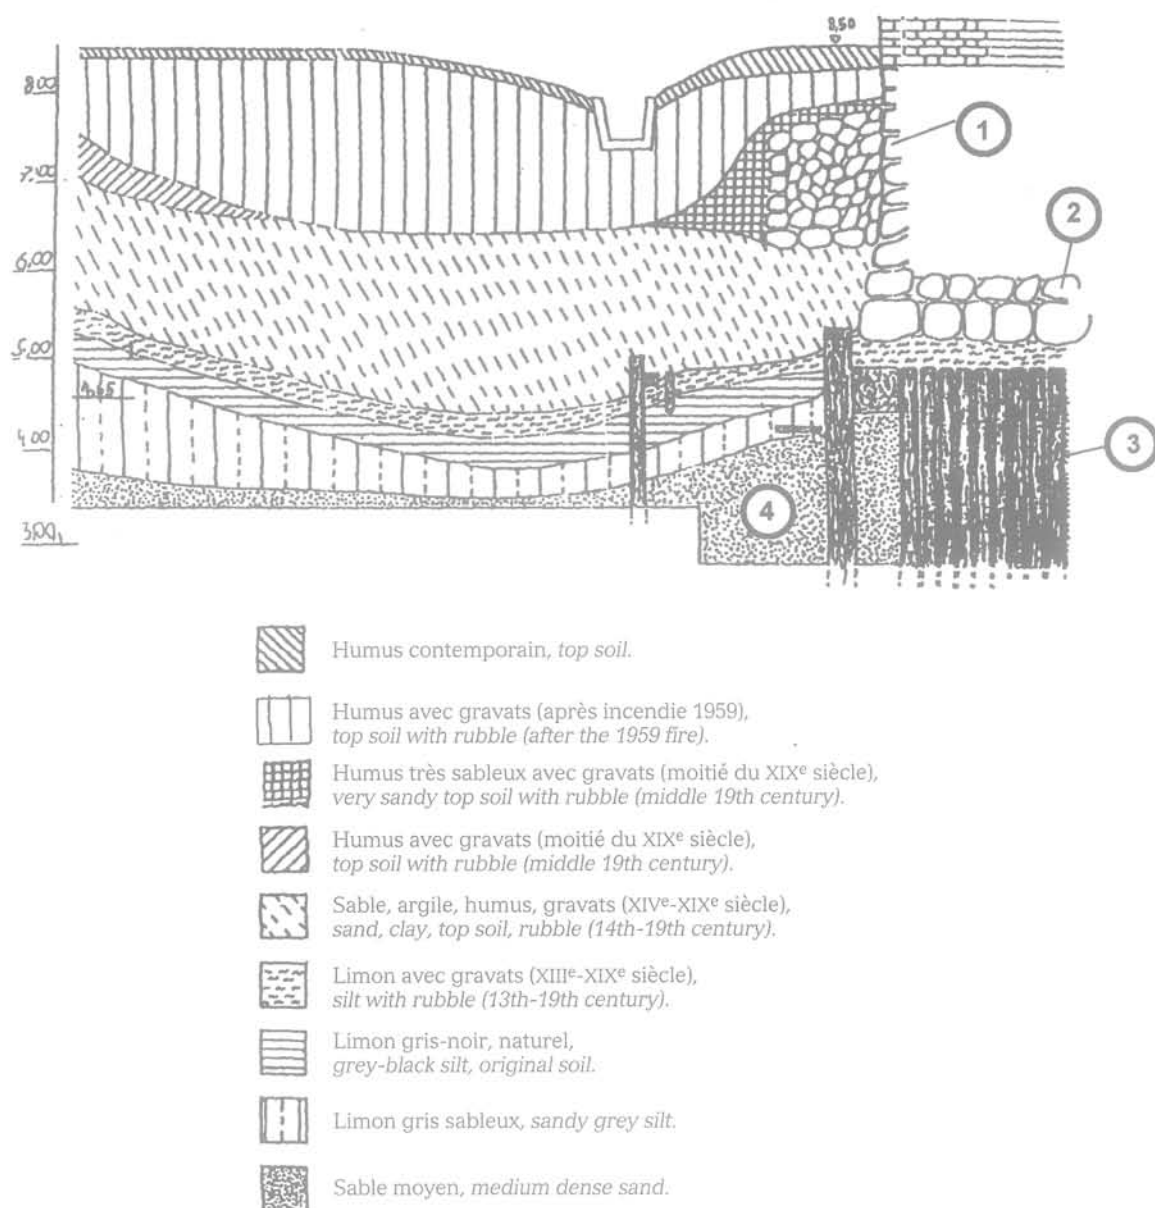
FIG. 13. Fondation du mur Ouest de l'aile Ouest du Château Moyen.  
Foundation of the western wing, Middle Castle.

La situation est tout à fait différente quand il s'agit des micropieux en bois résineux. Une importante partie retrouvée dans le puits n° 1 (Fig. 13) était presque entièrement pourrie et sa structure, très poreuse, semblable à une éponge humide. Il faut en chercher les causes dans le changement périodique de niveau d'eau souterraine qui faisait émerger le bois de moins bonne qualité que le chêne, ou bien dans la présence de bactéries anaérobies qui l'avaient attaqué. Ainsi l'efficacité de ces micropieux en bois était devenue douteuse.

Par contre, l'état des pieux dans le puits n° 2 était meilleur (Fig. 13), même les « micropieux » en bois résineux ont été trouvés en bon état.

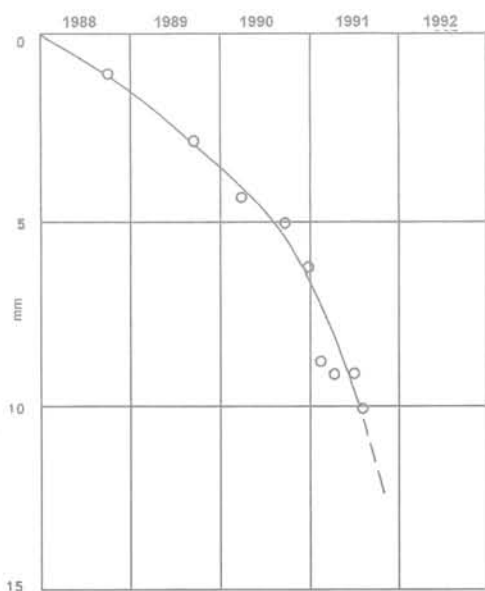
FIG. 14 Tassement du mur Ouest depuis 1988.  
Settlement of the western wall since 1988.

Il y a quelques années, on a constaté de très graves dommages et l'accélération des tassements (cf. Fig. 14 et 15), ce qui a enfin obligé à étudier des méthodes de renforcement plus efficaces. On a procédé alors à de nombreuses analyses de stabilité et de résistance de toute la construction, on a envisagé plusieurs variantes possibles de confortement des fondations.

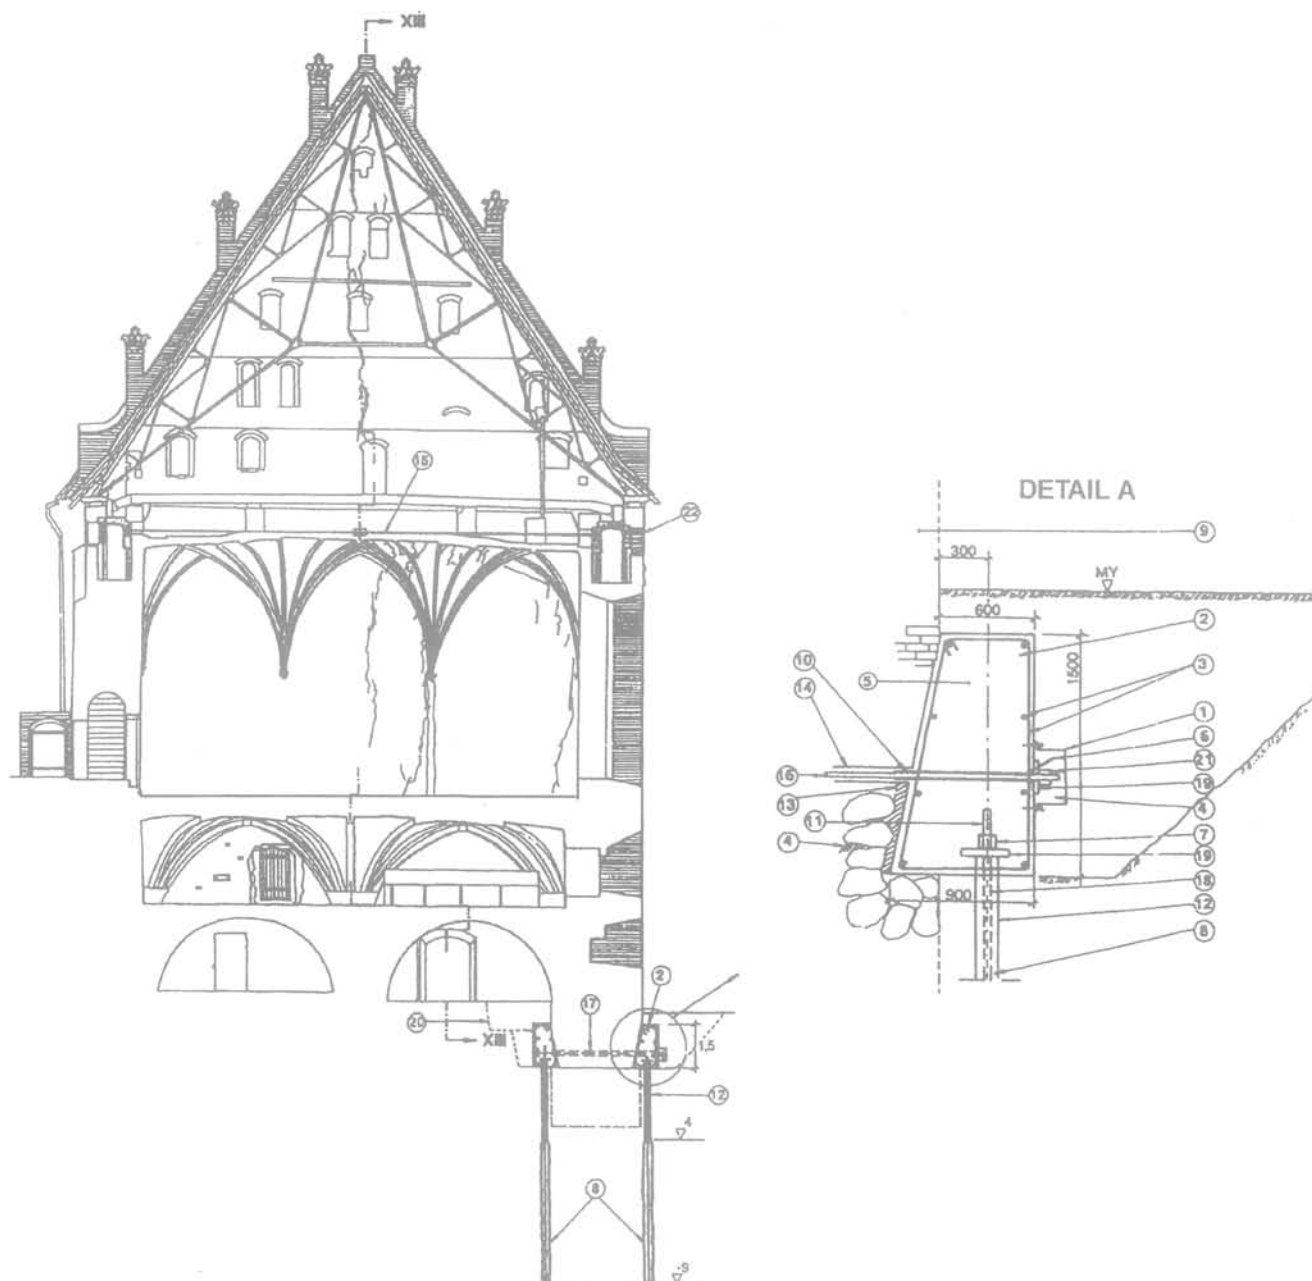
FIG. 15 Section transversale : fissures bien visibles, proposition de renforcement.  
Cross section : visible cracks, proposal for reinforcement.

La dégradation des voûtes, des linteaux et des murs dans l'aile Ouest résulte des déplacements excessifs des fondations. La forme, l'allure et la grandeur des fentes et des fissures montrent bien que ces désordres sont la conséquence de tassements différentiels et de déplacements verticaux et horizontaux.

Cette modification du niveau d'eau provoqua tassement et fluage des couches en direction du fleuve, en raison de leur pendage.

Les fondations en bois qui se trouvaient à l'origine complètement sous l'eau ont émergé partiellement, et il en est résulté la destruction biologique des pieux et des poutres de liaison en bois tendre.

Finalement, on a adopté une solution par micro-pieux (cf. Fig. 16 et 17) qui a été réalisée en 1992.
