Écroulements et mouvements de versants associés au niveau du col de Onsar (Rif, Maroc) dans un contexte géologique de décrochement

Y. EL KHARIM
C. DARRAZ
R. HLILA
K. EL HAJJAJI

Rockfalls and associated slope movements in the Onsar pass (Rif, Morocco) in a strike-slip fault geological context

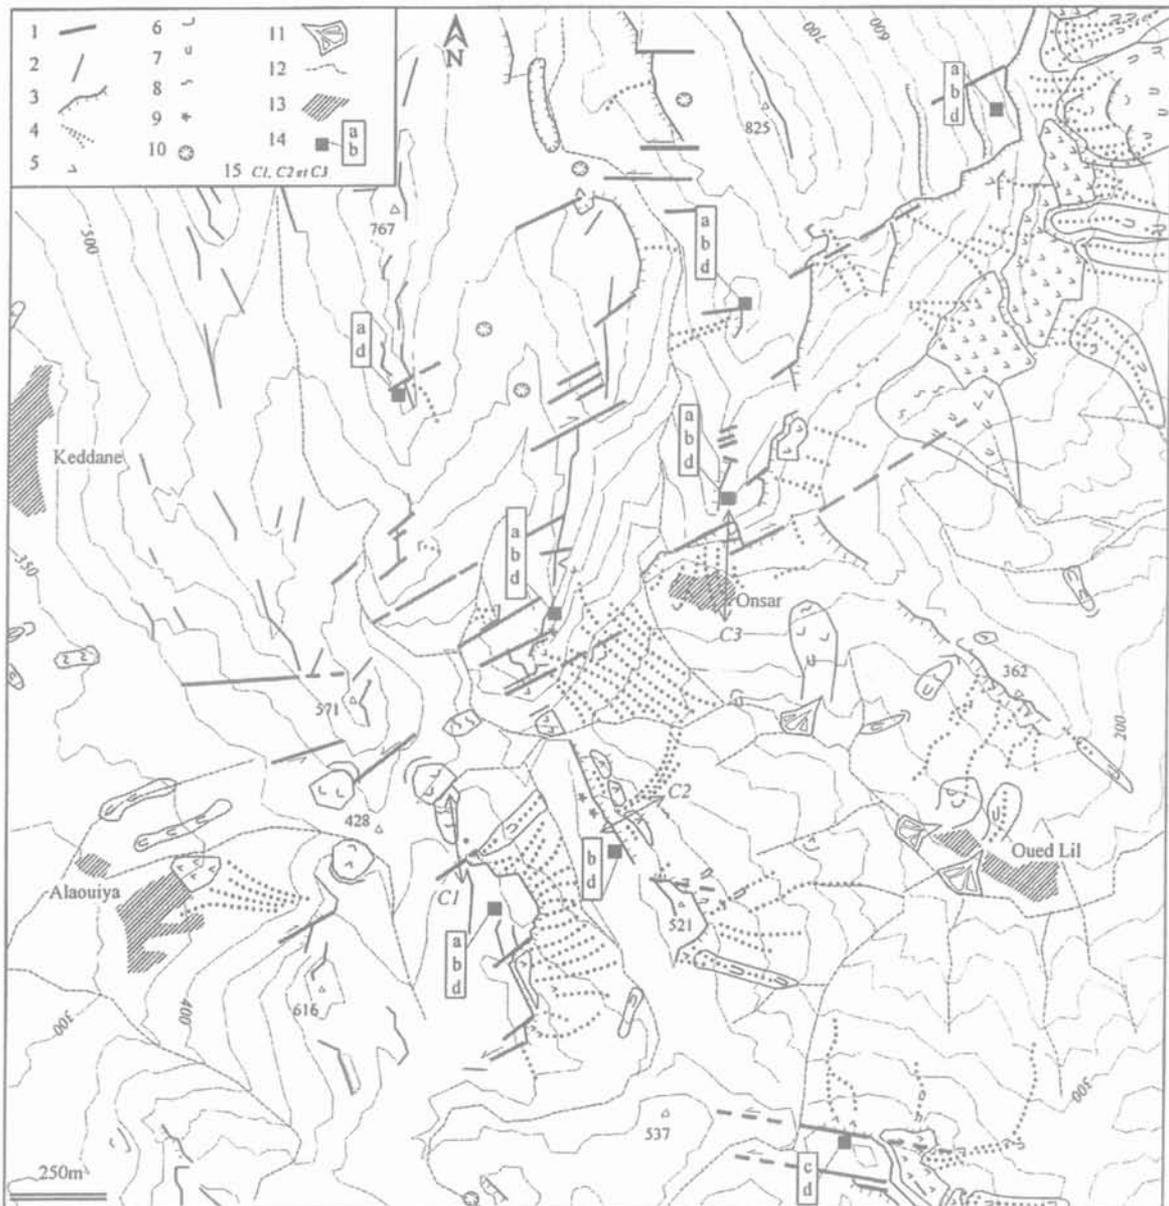
Une analyse des photographies aériennes au 1/20 000 des missions 1966 et 1986 avec vérification sur le terrain ont permis de recenser 65 mouvements sur une surface totale approximative de 9 km², soit 7 par km² (Fig. 4). Ces mouvements de versants présentent un certain nombre de caractères spécifiques, notamment : (i) leur nombre élevé sur une superficie relative réduite ; (ii) la continuité des mouvements dans le temps car certains se sont manifestés à plusieurs reprises et peuvent encore évoluer de nos jours ; (iii) l'existence simultanée en un même lieu de processus de rupture de types plastique et cassante et (iv) leur alignement sur les accidents géologiques, notamment celui de Onsar (NE-SO).

FIG. 4 Mouvements de versants dans le col de Onsar. Failles (1), crête (2), falaise escarpée (3) ; écoulement (4) ; tassement rocheux (5) ; glissement (6) ; coulée (7) ; solifluxion (8) ; grotte (9) ; doline (10) ; cône de déjection (11) ; réseau hydrographique (12) ; village (13) ; famille de fractures (14), localisation des coupes schématiques des figures 5, 6 et 8 (15).

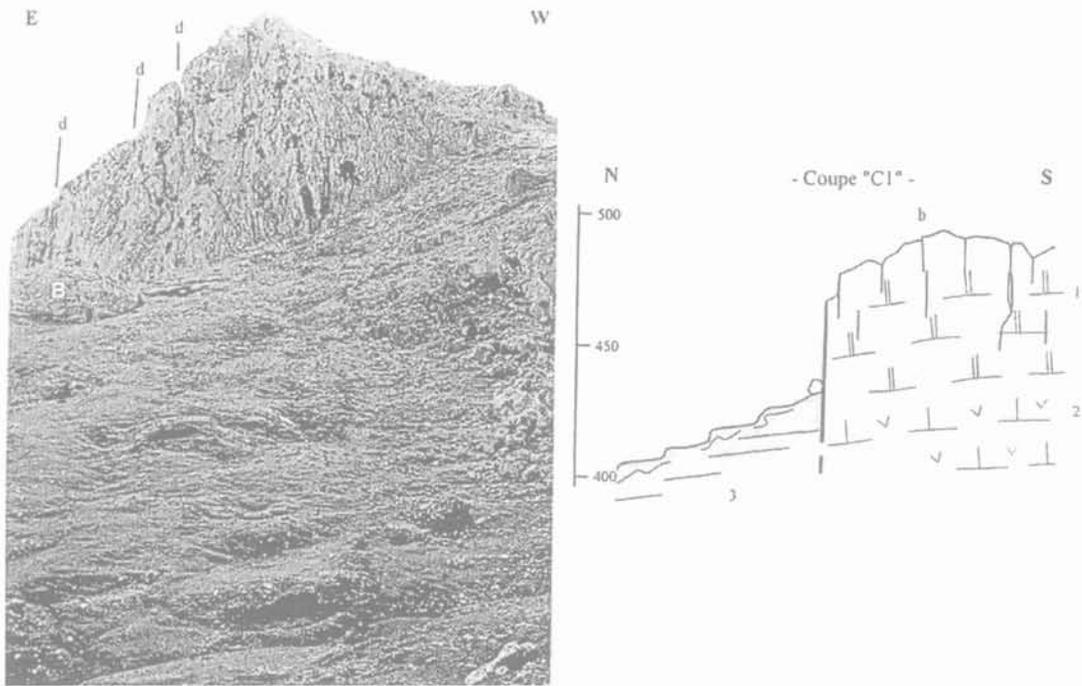
Les glissements, coulées et solifluxions, relativement peu abondants et de petites tailles, affectent les marnes, les flyschs et les colluvions qui les surmontent. Cependant, l'aspect tout à fait caractéristique est la concomitance de ces processus de type plastique avec les écroulements dans les matériaux carbonatés sus-jacents. Ces associations sont observables lorsque le pied des falaises est dégagé d'éboulis (Fig. 5).

FIG. 5 Solifluxion dans la formation rouge permo-triasique sous un escarpement rocheux très diaclasé. Bloc éroulé (B) ; familles « b » et « d » de diaclases (b) et (d) ; unité structurale U2 : calcaires massifs (1), dolomies massives (2) ; unité structurale U1 : argilites et grès rouges (3).
Solifluxion in the red clays and sandstones formation under the active scarp of limestone.
Falled limestone block (B) ; « b » and « d » joint families (b) and (d) ; U2 structural unit : massive limestones (1), massive dolomites (2) ; U1 structural unit : red sandstones and clays (3).

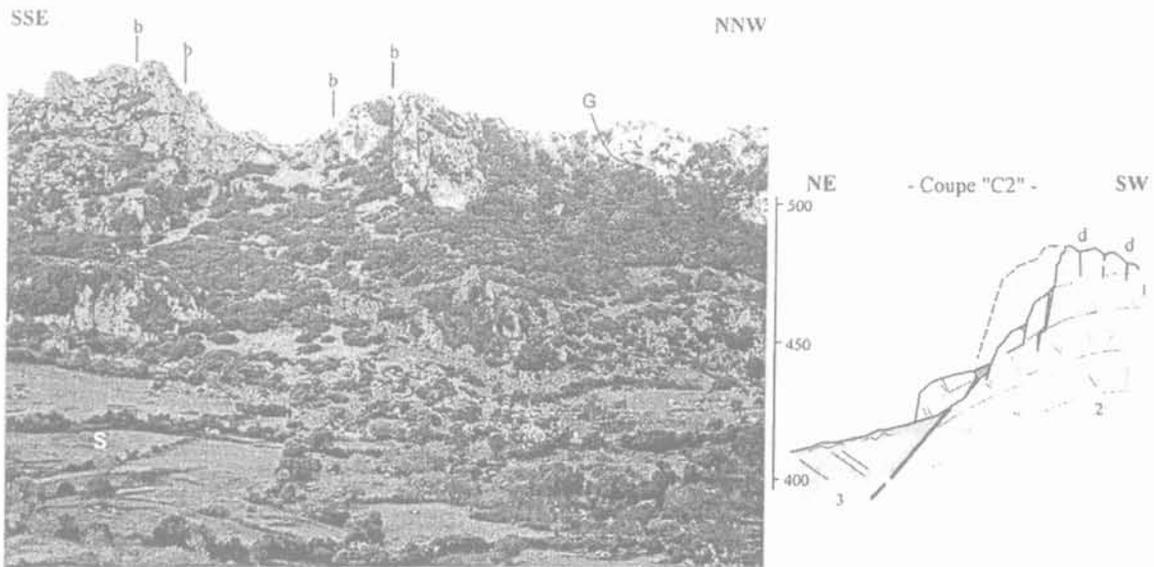
FIG. 6 Contrôle structural d'un éroulement ancien. Familles « b » et « d » de diaclases (b) et (d) ; grotte karstique (G) ; solifluxion (S) ; unité U1 : calcaires massifs (1), dolomies massives (2) ; Ghomarides : grès et argilites rouges (3).
Structural control of an old rockfall.
« b » and « d » joint families (b) et (d) ; karstic cave (G) ; solifluxion (S) ; U1 unit : massive limestones (1), massive dolomites (2) ; Ghomarides : red sandstones and clays (3).

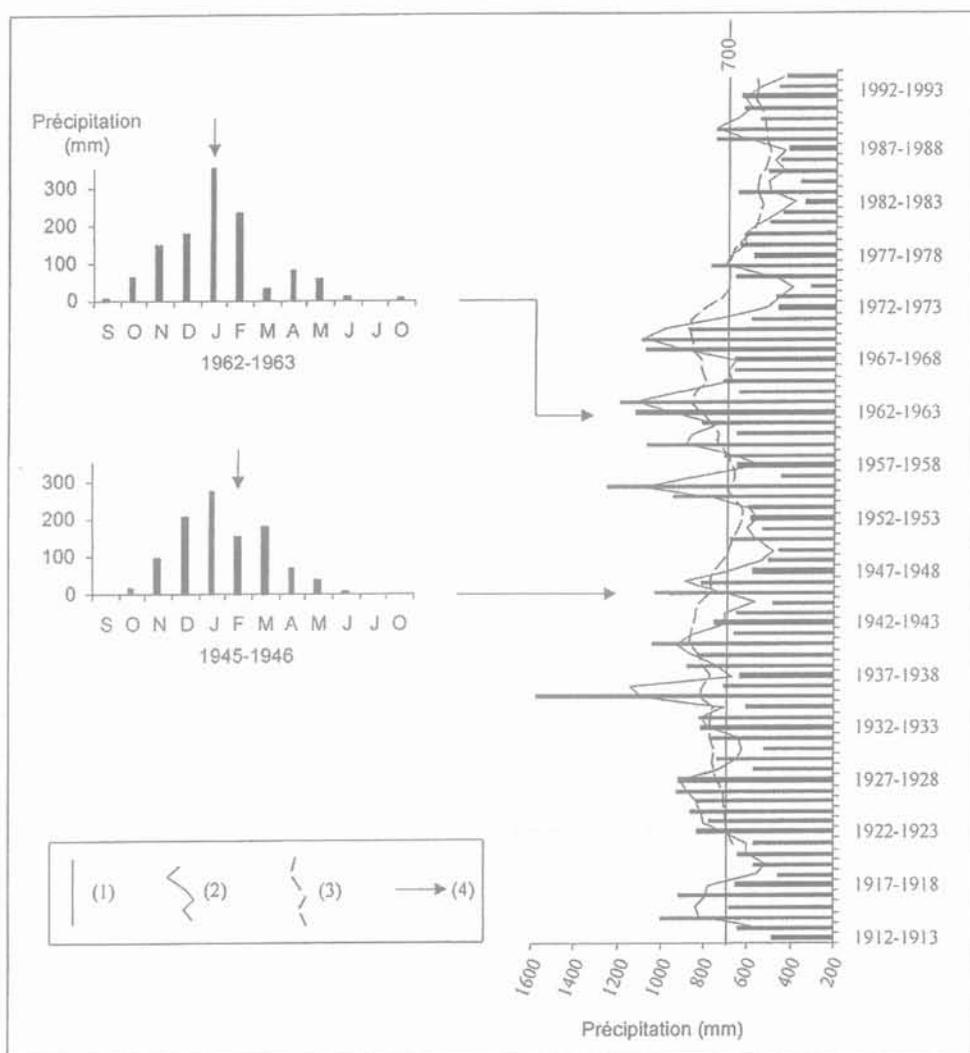
FIG. 7

vés de la station météorologique de la ville de Tétouan (Fig. 7). Celle-ci, située à faible altitude, avait enregistré, durant la saison hivernale (de novembre à février) de ces deux années hydrologiques, des valeurs qui dépassent la moyenne annuelle calculée sur 82 ans. Compte tenu de la moyenne mobile sur deux ans, ces deux événements coïncident avec des périodes bi- à tri-annuelles exceptionnellement pluvieuses. Notons, enfin, que la relative sécheresse du climat que connaît récemment la région, illustrée par la moyenne mobile calculée sur dix ans, pourrait bien expliquer l'absence de réactivations constatées durant les trois dernières décennies.

Évolution des précipitations annuelles et mensuelles entre 1912 et 1995 (station météorologique de Tétouan) et la localisation temporelle des réactivations de l'éroulement de Onsar. Moyenne annuelle (1), moyenne annuelle mobile sur 2 ans (2), moyenne annuelle mobile sur 10 ans (3), localisation temporelle des réactivations de l'éroulement du village de Onsar. Annual and monthly rainfall evolution between 1912 and 1995 (case of the meteorological station of Tetouan) and references of Rockfall events of the Onsar village. Annual average (1), sliding average on 2 years (2), sliding average on 10 years (3), time localisation of the Onsar rockfall events.

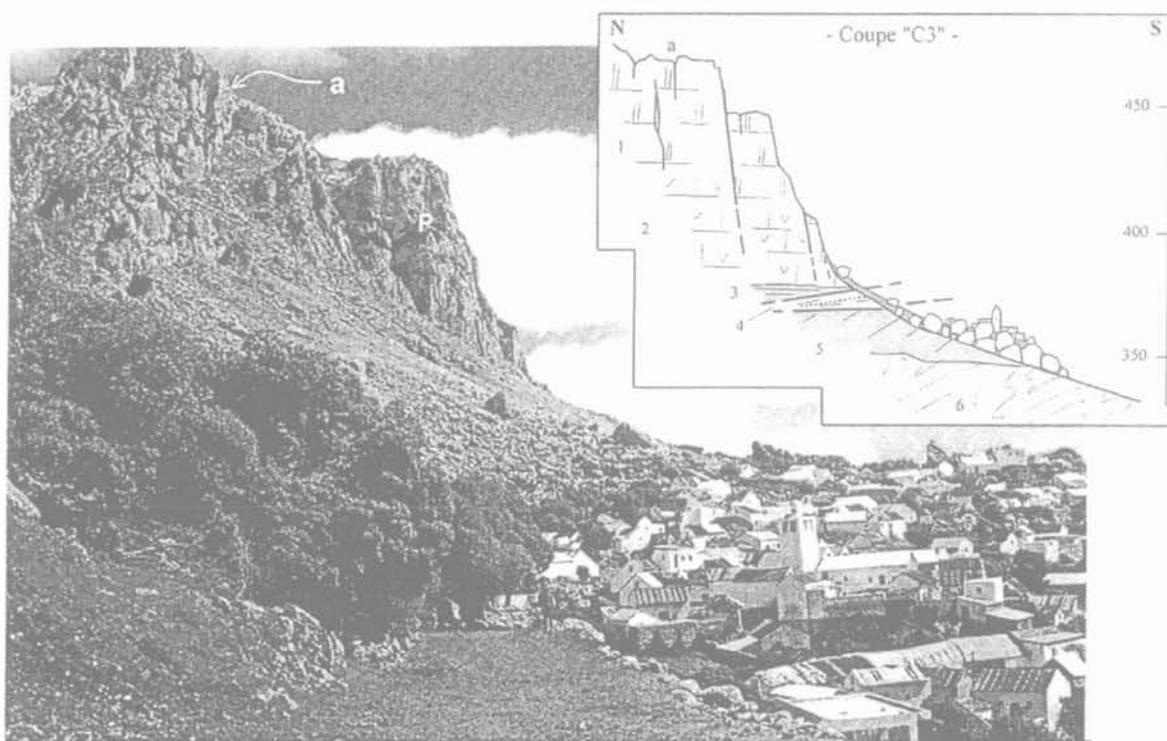
Ces deux événements n'ont en fait concerné qu'une partie de la zone de rupture totale qui dépasse 50 m de hauteur, 250 m de largeur et 80° d'inclinaison moyenne, zone dont la morphologie est délimitée sensiblement par les plans N50, NS et EO. L'examen détaillé, en arrière et au niveau de cette zone de rupture, montre un découpage du massif rocheux par trois familles principales de discontinuités (a, b et d) auxquelles

s'ajoute le contact stratigraphique subhorizontal (légèrement incliné dans le sens de la pente) entre les dolomies grises et les calcaires massifs supérieurs. La zone de rupture montre, par ailleurs, un pan rocheux tassé et suspendu sous la niche d'arrachement principale. Les assises marneuses jaunes de base, responsables du fluage basal, sont masquées par un cône d'éboulis dont l'angle d'inclinaison est de 26,5° et sur lequel sont parsemés des blocs de taille métrique. Des échantillons des marnes éo-oligocènes prélevés à l'est du village où elles affleurent, montre les caractéristiques suivantes : les deux échantillons de surface (à 0,30 m de profondeur) ont montré un comportement plastique dominant (teneur en eau naturelle $W = 24\%$ et $21,5\%$, limite de liquidité $WL = 50,5\%$ et 53% et indice de plasticité $IP = 27,4\%$ et $30,5\%$) et une cohésion apparente, par l'essai de cisaillement direct, de 0,008 MPa et 0,017 MPa. En profondeur, à 1,85 m, les caractéristiques géotechniques s'améliorent notablement ($W = 9\%$ et 5% , $WL = 22\%$ et 35% , $IP = 16$ et 23% , $C_u = 0,115$ MPa et $0,175$ MPa).

Le village est bâti sur une accumulation de débris de blocs dépassant la taille des maisons. La majeure partie de l'écroulement s'est réalisée bien longtemps avant l'installation du village. L'extension limitée des dépôts dans le sens de la pente suggère que cette ancienne masse écroulée correspond à un glissement rocheux avec désagrégation modérée. Par la suite, cette masse a pu jouer le rôle d'obstacle pour les blocs détachés postérieurement, comme ce fut le cas pour les deux événements catastrophiques de 1946 et 1963.

FIG. 8 Écroulement du village de Onsar.

Pans rocheux tassés (P), famille « a » de diaclases (a) ; unité U1 : calcaires massifs (1), dolomies massives (2), grès et argilites rouges (3) ; unité BO : marnes tertiaires (4) ; Ghomarides : grès et argilites rouges (5), schistes et grauwackes (6).
