Comportement des ouvrages dans les argiles expansives d'In-Aménas

The behaviour of works on the expansive clays of In-Aménas

Z. DERRICHE

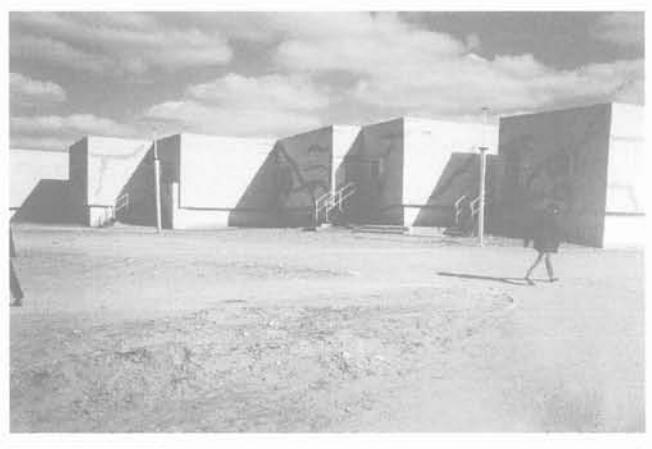
Les figures 9, 10 et 11 montrent un nombre de studios dans un état de dégradation très avancé. Sur les figures 8 et 10 on peut clairement observer des fissures de cisaillement diagonales ouvertes voire même béantes, qui démarrent des ouvertures, et des fissures horizontales de traction situées principalement en haut des murs périphériques. Ces désordres sont la conséquence d'un gonflement différentiel important probablement supérieur à 1/150 (Mouroux *et al.*, 1988) puisqu'ils ont mené par endroits jusqu'à la rupture des poteaux (Fig. 11) et à long terme à la ruine totale des studios.

FIG.9 Fissures diagonales de cisaillement dues à un gonflement différentiel à l'angle du studio. Shear diagonal cracks due to differential heaving at the angle of the studio.

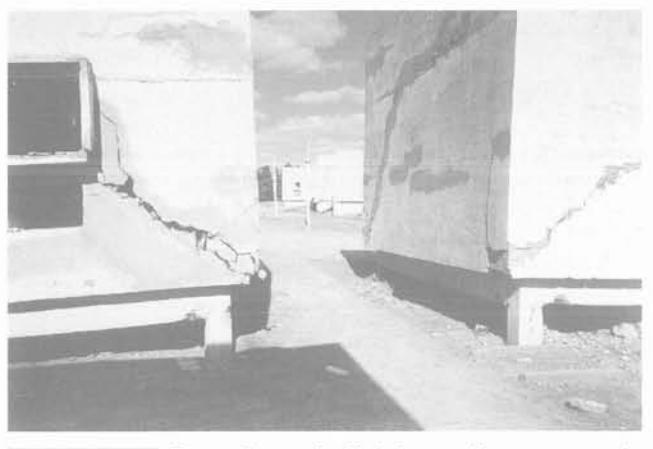
Les effets du gonflement différentiel apparaissent aussi, et de manière claire, dans le gondolement de la surface du sol et les faux aplombs accusés par les parements des studios (Fig. 10). A cet effet, les photos montrent qu'aucune précaution n'a été prise pour la protection des accotements des studios (ni par pente, ni par trottoir étanche).

FIG. 10 Perte de verticalité des studios, provoquée par un gonflement différentiel du sol. Loss of verticality of the studios due to a differential heaving of the soil.

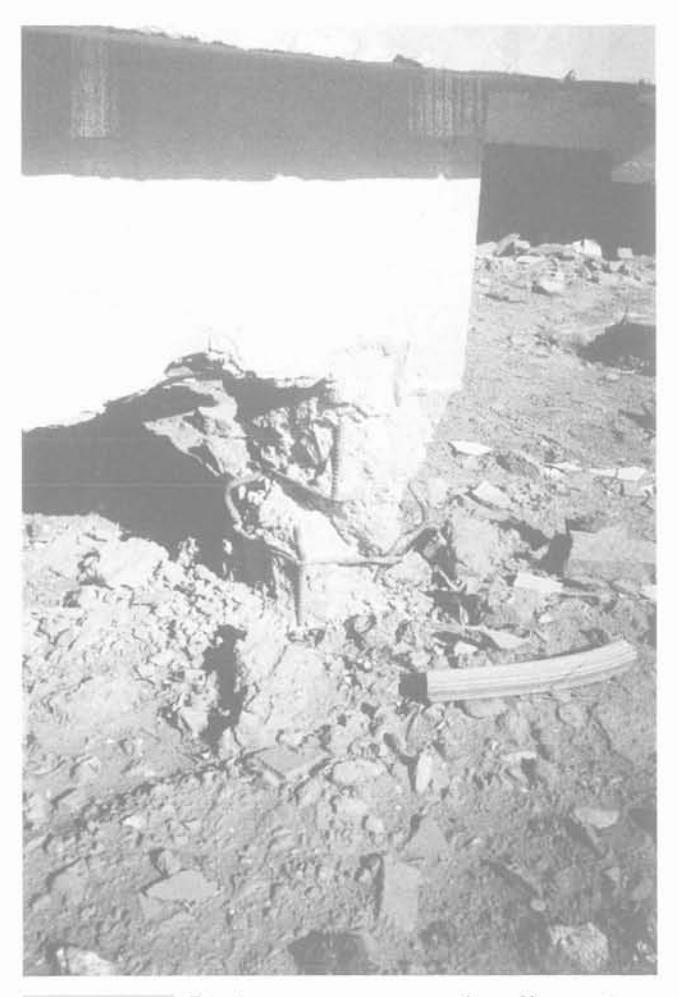
FIG. 11 Rupture par compression d'un poteau d'angle. Failure by compression of an angle column.

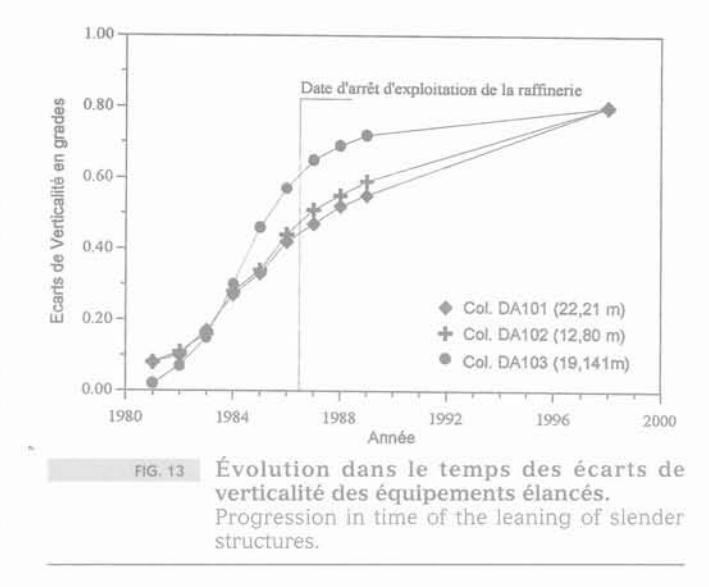
Ces équipements ont subi des écarts de verticalité importants. On donne dans la figure 13 l'évolution dans le temps des écarts de verticalité des colonnes DA101, DA102 et DA103. Si on compare les amplitudes des inclinaisons relevées à celles tolérées pour chaque ouvrage, on remarque que ces dernières sont atteintes et dépassées très vite après le démarrage de la raffinerie en 1981 et sont multipliées plusieurs fois les années d'après. Il convient de souligner à ce niveau que la direction des vents est dans le sens contraire des inclinaisons majeures enregistrées.

Par ailleurs, l'examen des courbes d'évolution permet de distinguer 3 branches dans l'avancement des inclinaisons. La première est dans la période 1981-1983 dans laquelle les déformations sont relativement lentes. Cette branche représente la phase d'amorce du processus de déformations. La seconde, qui va de 1983 à 1986, présente une pente très importante qui indique une grande accélération des déformations. La troisième branche apparaît durant la période 1986-1998. Elle présente une pente très faible ce qui exprime une diminution nette de la vitesse de déformations qui s'installe progressivement après l'arrêt d'exploitation de la raffinerie. Cette évolution des écarts d'inclinaison semble indiquer que les désordres de gonflement sont liés à l'exploitation même de la raffinerie. D'ailleurs ce constat pouvait être fait, qualitativement du moins, pendant les arrêts techniques pour la reconstitution des réserves de stockage. Pendant ces arrêts les déformations relevées restaient plus ou moins stationnaires.

Compte tenu de la nature consommatrice d'eau des installations, ce constat met naturellement le doigt sur une mauvaise performance des réseaux de collecte et de drainage de la raffinerie.
