# REVUE FRANÇAISE DE GÉOTECHNIQUE

REVUE FRANÇAISE DE GÉOTECHNIQUE N° 131-132 2° et 3° trimestres 2010

« Retours d'expériences sur des événements catastrophiques à caractère géologique et géotechnique en Europe. »

# Malpasset, la seule rupture totale d'un barrage-voûte

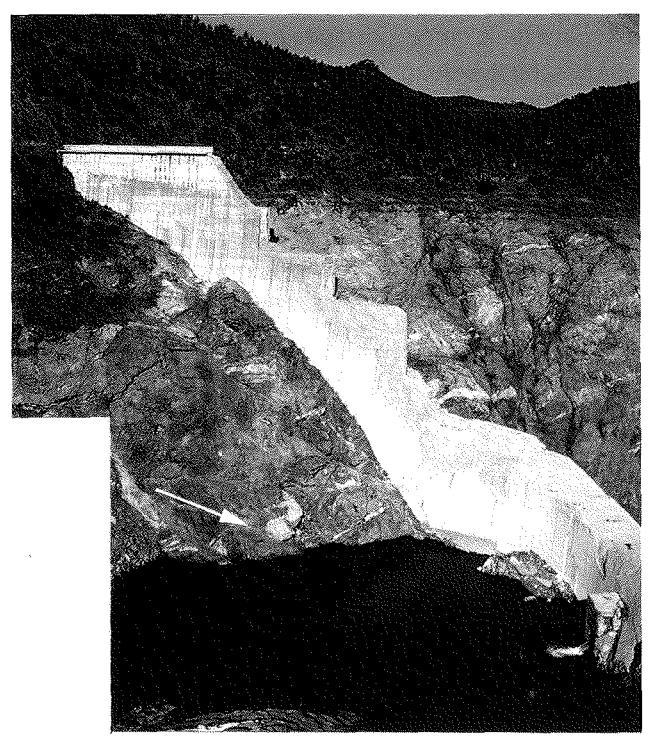
FIG. 5 La rive droite du barrage est découpée en escaliers suivant les joints de construction et les reprises de bétonnage ; la photo, P.D. du printemps 1960, montre le rocher nettoyé par le déplacement de l'eau ; la flèche indique la même faille que sur la figure 6.

La surface de la faille ainsi mise en évidence a une direction perpendiculaire à la vallée ; on la retrouve au pied de la rive droite (Figs. 5 et 8) ; son pendage de 40° environ la fait passer à 20 m de profondeur sous le barrage (comme il apparaît sur les figures 10 et 15).

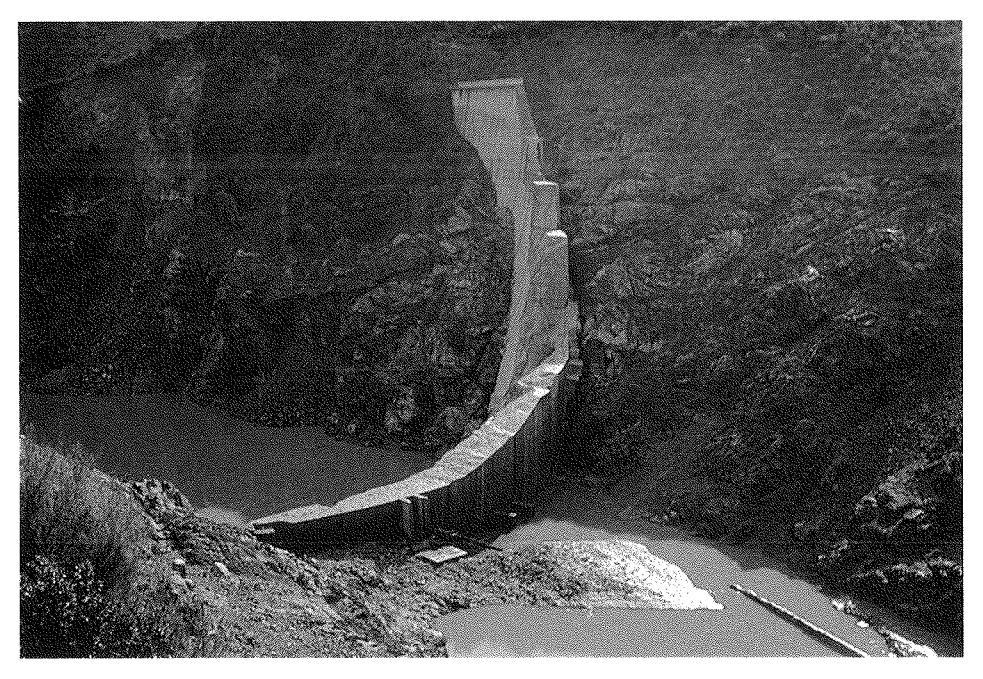
**NG. 8** Trait caractéristique de la rive droite, la crevasse large et continue qui suit le pied amont du béton (photo J.D. du 20/12/59) ; les reprises de bétonnage luisent au soleil ; le mur de soutènement de l'ancienne plateforme ferroviaire apparaît à droite.

Sur la rive droite (Fig. 8), une crevasse large et profonde apparaît au pied amont des plots qui subsistent, témoignant d'un déplacement de la voûte vers l'aval, que le terrain situé à l'amont n'a pas suivi. Sur les deux rives le rocher a été déshabillé de toute végétation et terre végétale par le passage du flot<sup>5</sup> ; des éboulis postérieurs à la rupture frangent le pied de la rive droite (Fig. 5) et le haut du dièdre. Le béton qui subsiste en rive droite est découpé en marches d'escalier par les joints de construction C, D et E, par des surfaces de

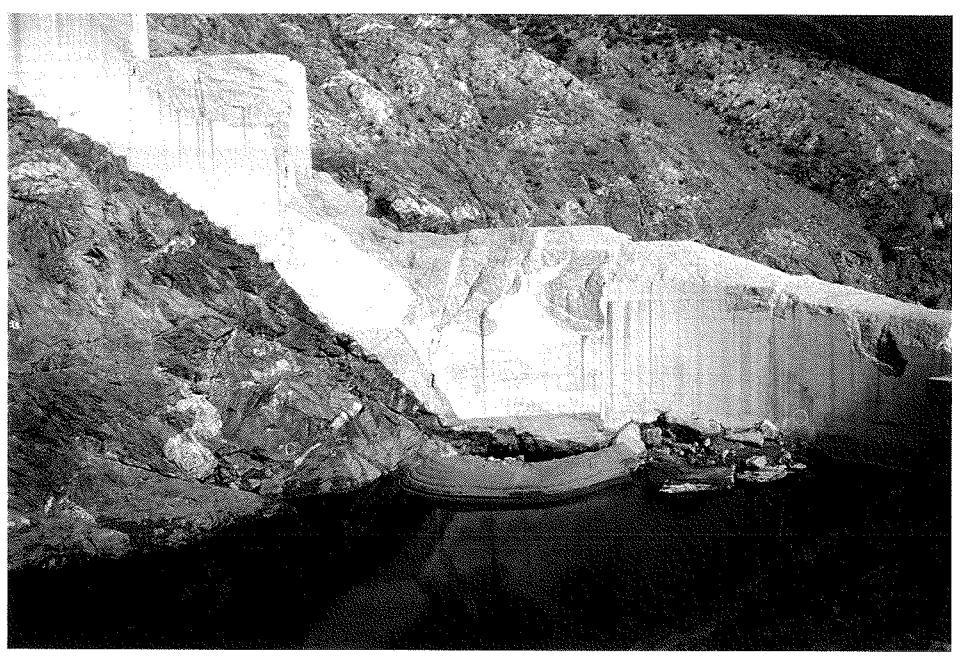
Le béton au pied de la rive est parcouru de fractures nombreuses évoquant une torsion de la coque face au bajoyer rive droite du bassin de réception des crues (Fig. 11). Les arêtes aval des plots CD et DE sont fortement épaufrées. Les surfaces de rupture du béton montrent partout une excellente qualité apparente (que confirmeront les essais effectués au Laboratoire central des ponts et chaussées sur des carottes prélevée par forage).

**FIG. 11** Photo P.D., printemps 1960, montrant le seuil construit par le passage de l'eau dans la crevasse sous le plot FG. Photo P.D., spring 1960, showing the sill built by the water flow through the crevice under monolith FG.

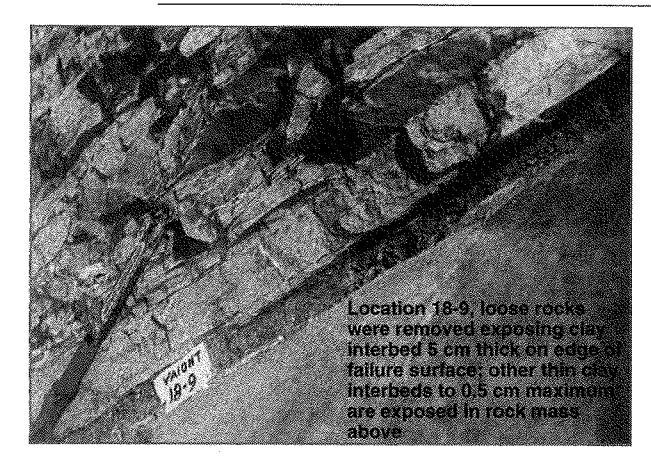
FIG. 5Photo d'une intercalation argileuse de 5 cm<br/>le long de la surface de rupture, d'autres<br/>plus minces apparaissent au-dessus<br/>(Hendron et Patton).5 cm interbedded clay along the failure surface ;<br/>other thinner ones exist above.

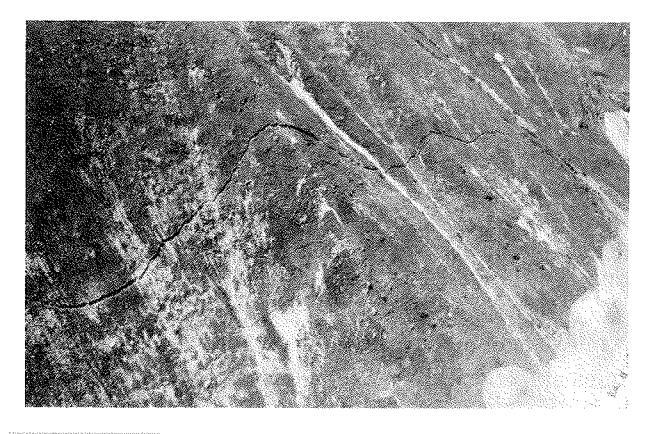
**FIG. 15** Retenue EDF de Grand-Maison ; zone instable du Billan, en rive droite, délimitée par la crevasse. EDF Grand-Maison reservoir ; unstable area on

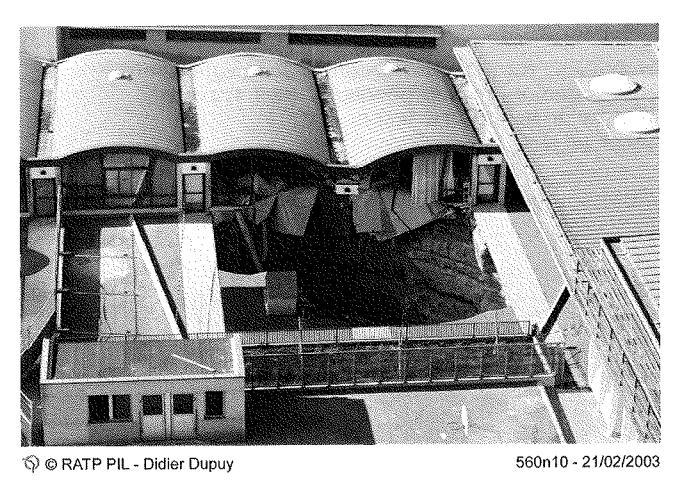
рното 1 Vue du fontis.

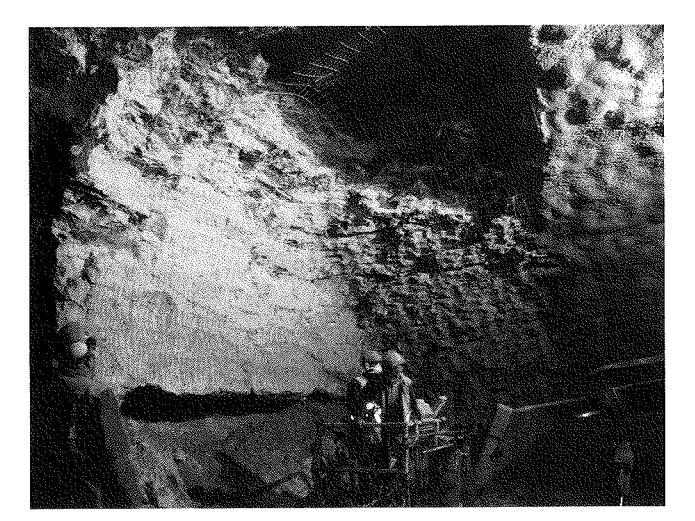
PHOTO 4 Hors profil.

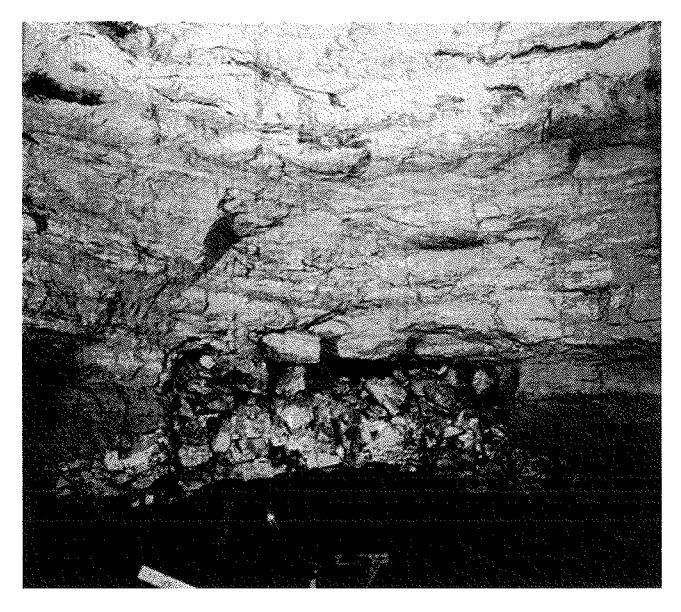
**FIG. 2** Effondrement du tunnel côté Soissons.

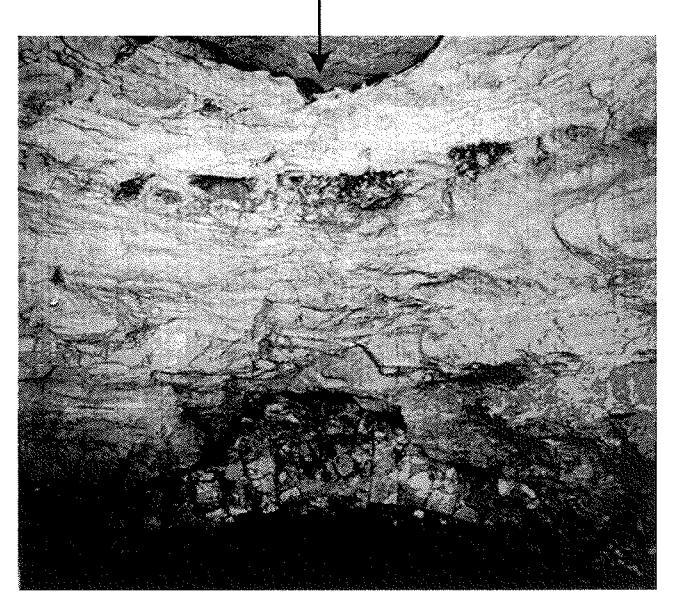
FIG. 3 Effondrement du tunnel côté Vierzy.

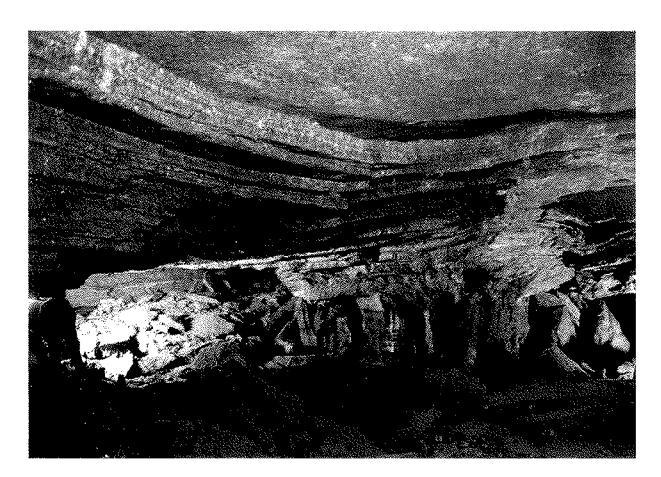
**FIG. 4** Toit et piliers dans les galeries les plus extérieures du quartier effondré (source : archives CSME). Roof and pillar close to the external abutment in the collapsed panel (source : archives CSME).
