Retour d'expérience national et international

- Evolution des techniques de construction des fondations, ouvrages français fondés sur des pieux en bois, utilisation des pieux en bois à l'étranger
- Gestion d'un patrimoine d'ouvrages d'art sur pieux bois : diagnostic, pathologies et renforcement
- Guide d'inspection hollandais des fondations de type pieux bois : application au viaduc ferroviaire des cent arches

• Application du guide d'inspection au viaduc ferroviaire des cent arches

Viaduc en maçonnerie, palue d'Arveyres, Libourne (33)

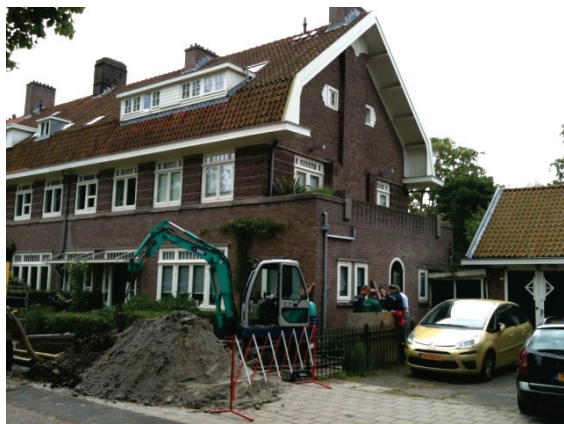
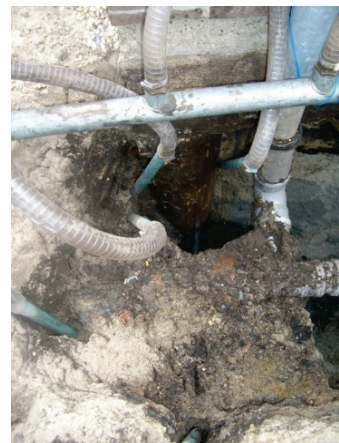
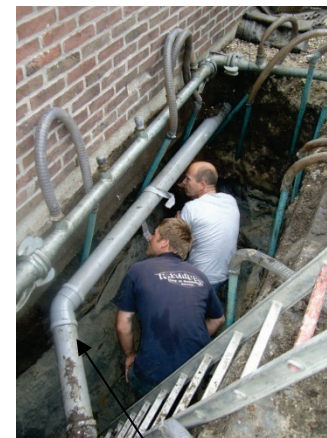
Réalisation d'une fouille autour de la fondation

Diagnostic réalisé en 2010 dans la banlieue d'Amsterdam

Classification du sol

Mesures du niveau d'eau

Système de pompage

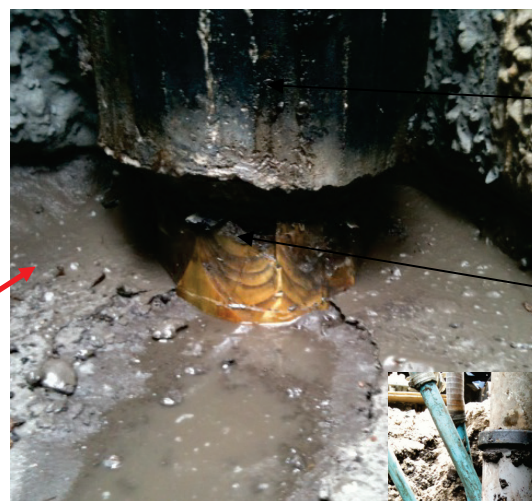
Mesure de la géométrie de la fondation et description de la qualité du béton et de la maçonnerie

- Diamètre pieu
- Distance entre les pieux
- Hauteur dé en béton
- Inclinaison des pieux

- Description visuelle (pas de prélèvement d'échantillon)
- Fissures
- Déformations maçonnerie et béton
- Qualité de la connexion entre le dé en béton et la structure

Connexion en béton

Pieu en bois

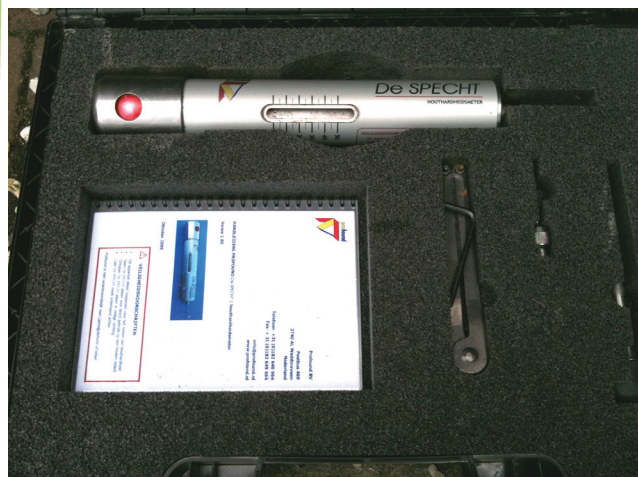
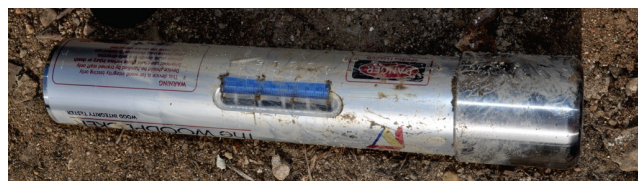
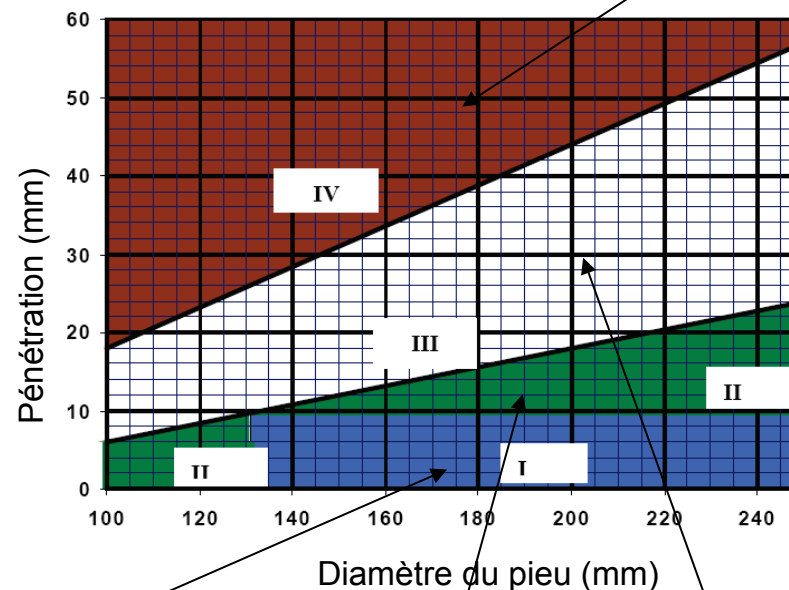
Pieu fortement dégradé et faible résistance mécanique -> prélèvements d'échantillons obligatoires.

Pas de dégradation du bois -> pas de prélèvement d'échantillons

Etat de dégradation nécessite des prélèvements d'échantillons (analyses en laboratoire)

Faible dégradation du bois -> pas d'influence sur la résistance mécanique du pieu et pas de prélèvement d'échantillons

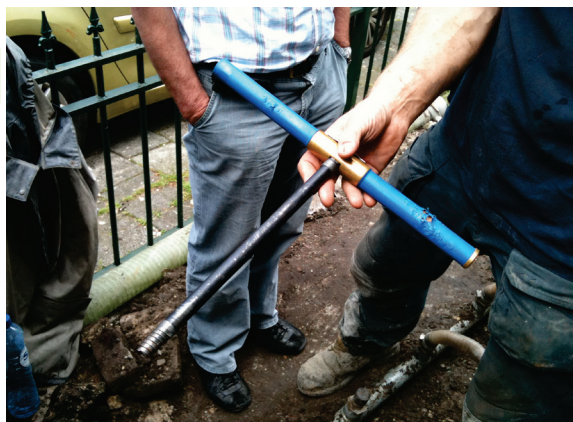
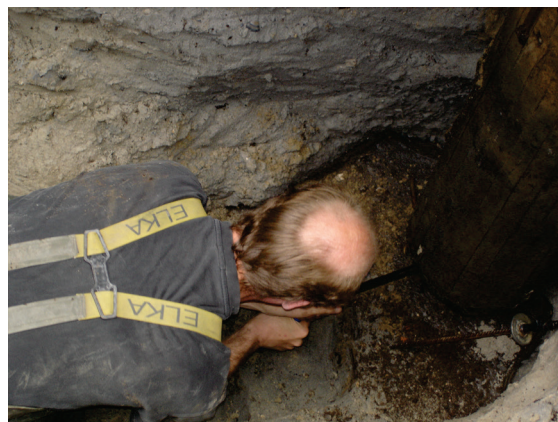
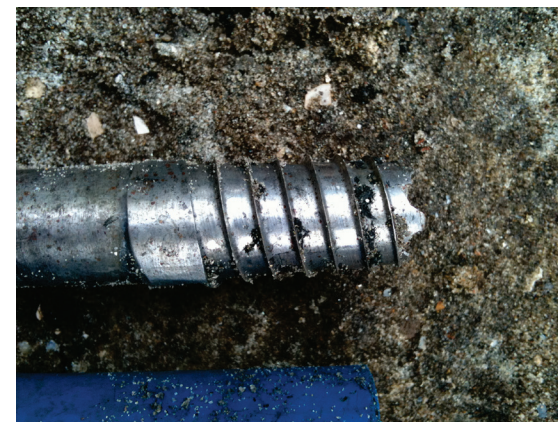
Prélèvements d'échantillons à l'aide d'un carottier

Diamètre : 7 mm ; Longueur max : 33 cm

Nombre d'échantillons de bois à prélever non précisé → « A évaluer en fonction de l'état de dégradation des pieux »

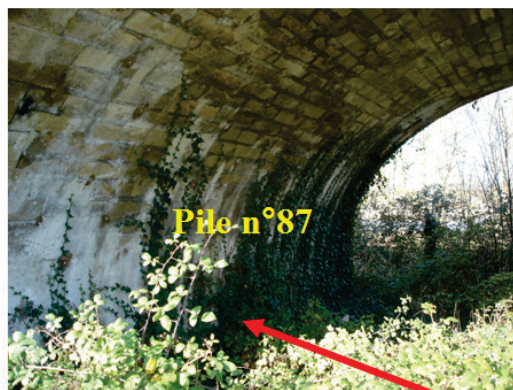
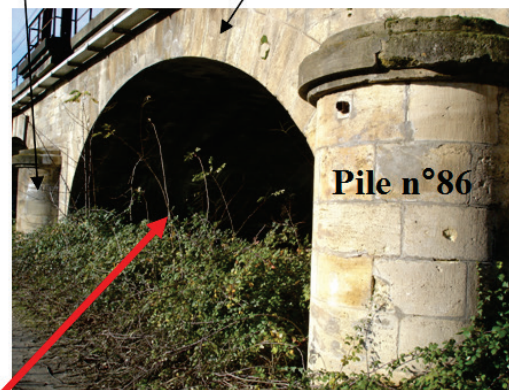
Pile n°87 Arche n°87

Fouille réalisée au droit de la pile 87

Emplacement des travaux

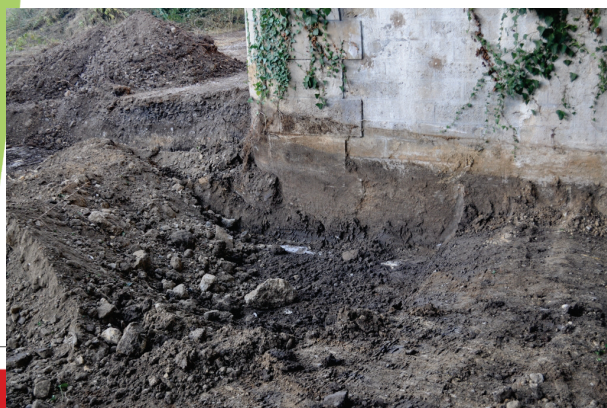
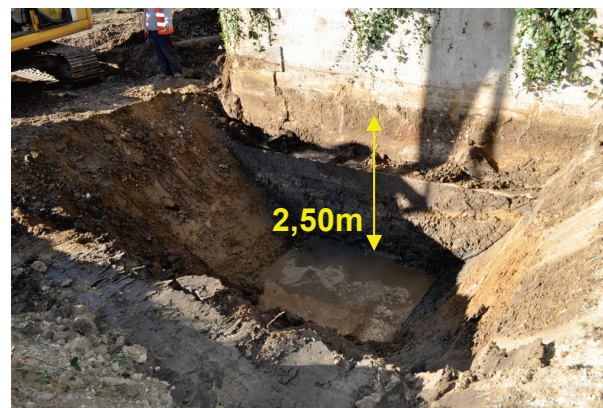
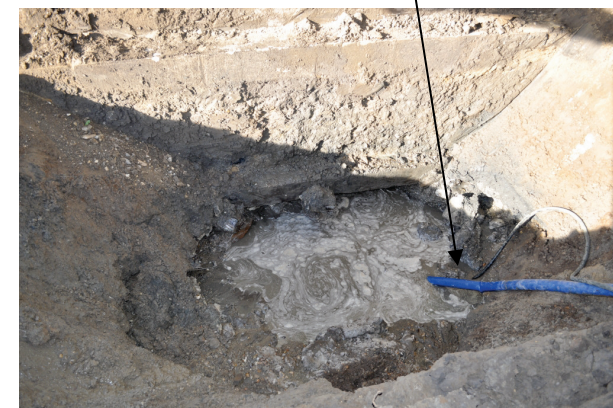
Excavation du terrain sur 3,70 m de hauteur

Système de pompage

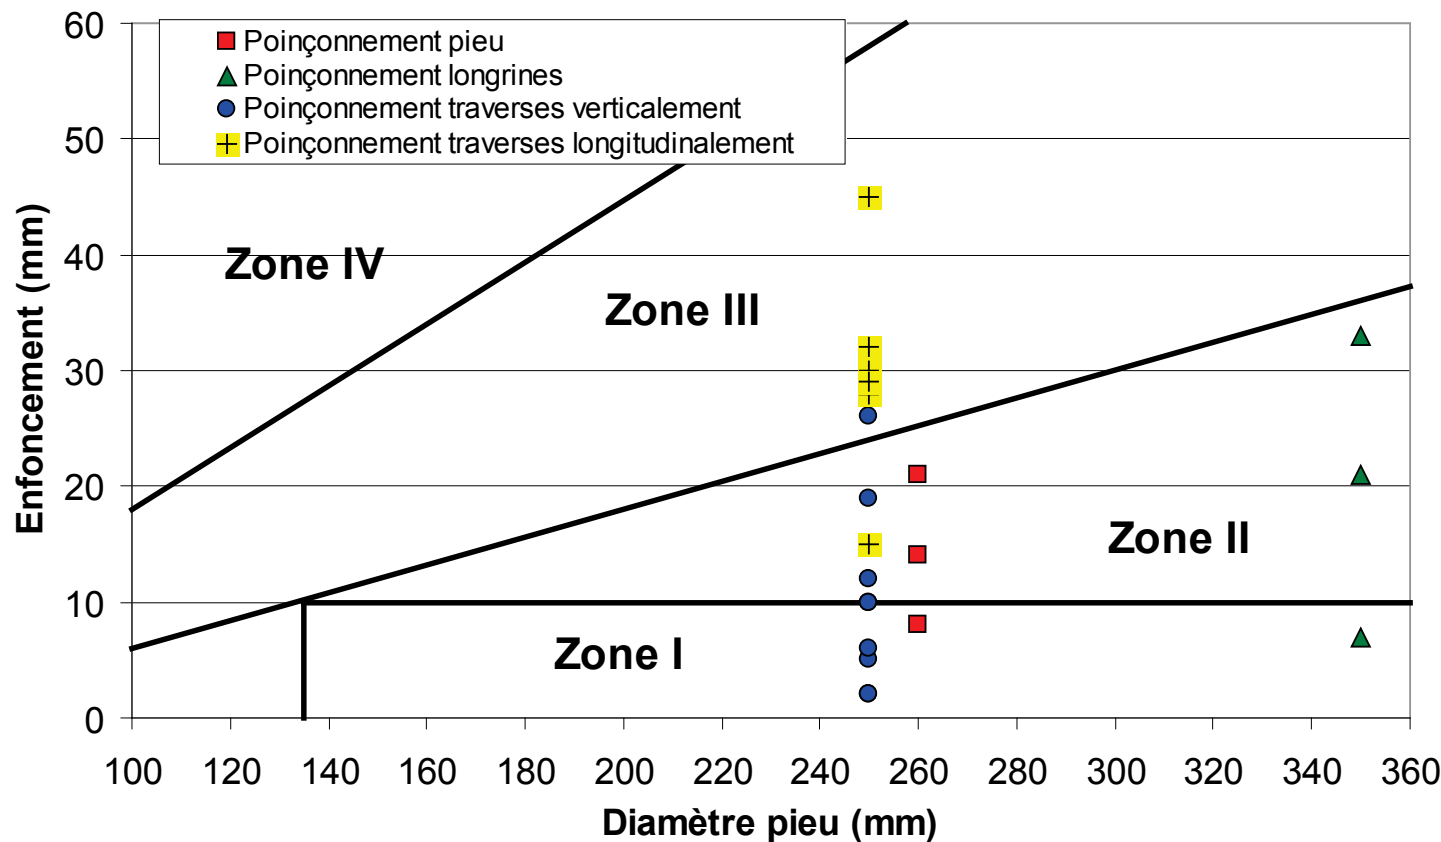
• Résultats des tests de poinçonnement

Pieu et longrines non dégradés

Etat de dégradation des traverses variable selon les directions des poinçonnements

Equarrissage des traverses et épaisseur d'aubier
