## Retour d'expérience national et international

- Evolution des méthodes de construction des fondations, ouvrages français fondés sur des pieux en bois, utilisation des pieux en bois à l'étranger
- Gestion d'un patrimoine d'ouvrages d'art sur pieux bois : diagnostic, pathologies et renforcement
- Guide d'inspection hollandais des fondations de type pieux bois : application au viaduc ferroviaire des cent arches

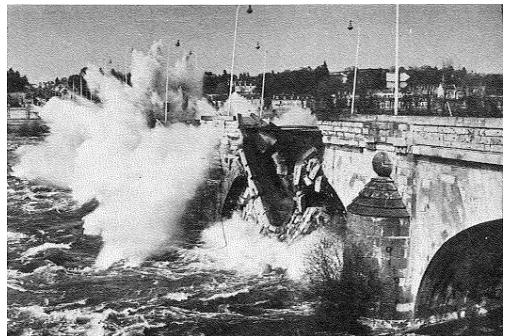
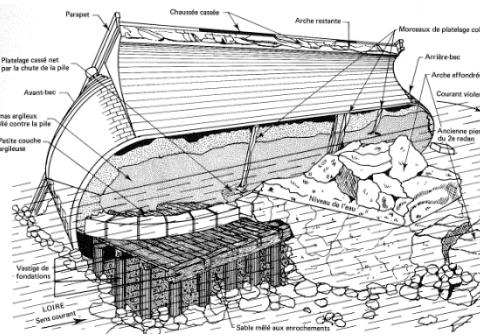
Effondrement du pont Wilson à Tours en 1978

- Déclin et abandon de l'utilisation des pieux en bois remontent à plus d'un siècle et demi
- Choc vécu par l'effondrement du pont Wilson à Tours en 1978

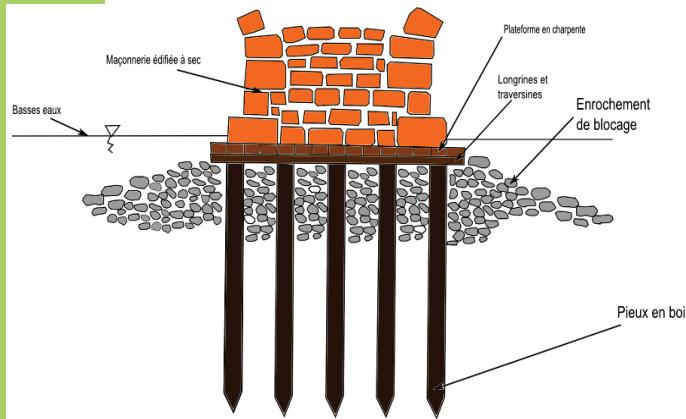
Pieux recépés à quelques centimètres sous l'étage (source : J-P LEVILLAIN)

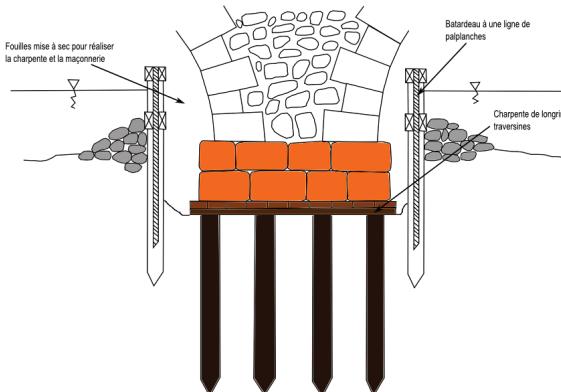
Pieux recépés à 2-3 m sous l'étage (source : J-P LEVILLAIN)

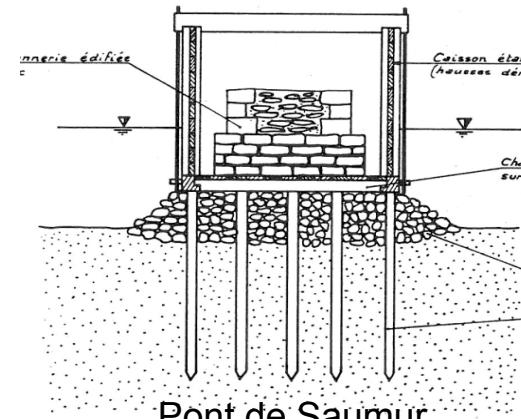
Caisson immergé (source : J-P LEVILLAIN)

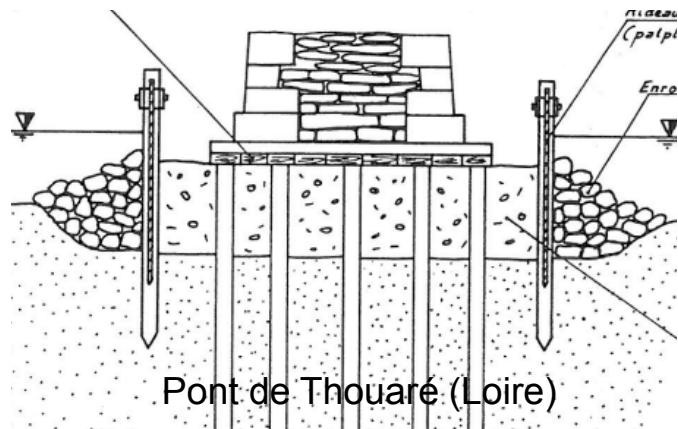
Têtes des pieux enserrées dans massif de béton (source : J-P LEVILLAIN)

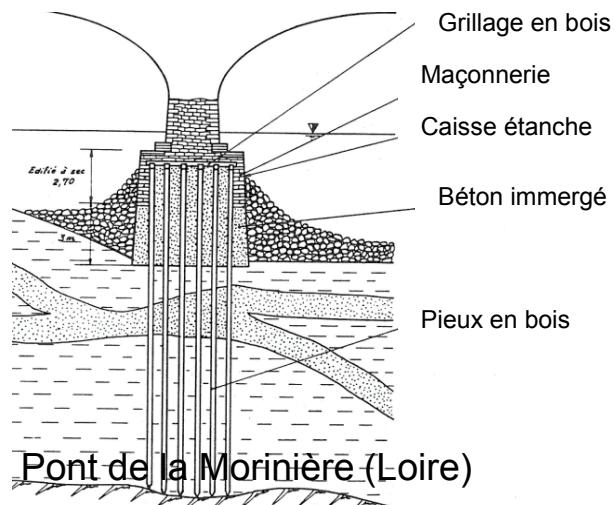
Technique du caisson sans fond

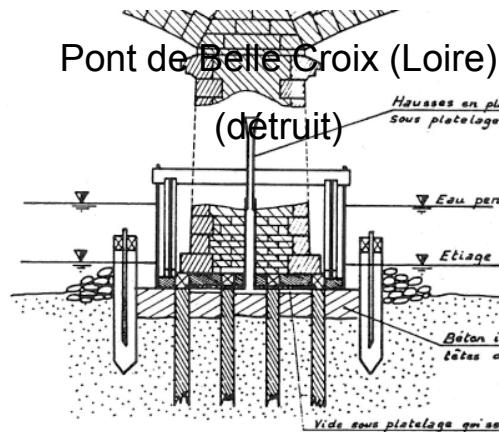
Technique du caisson immersé  
(source : J-P LEVILLAIN)

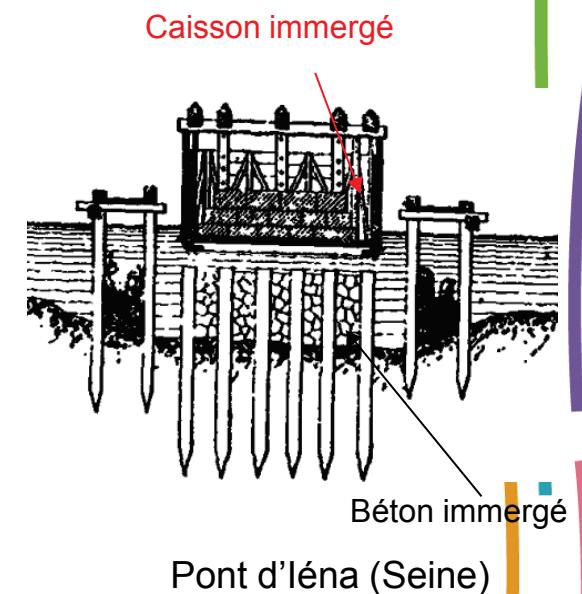
-Suppression du platelage et du grillage dans les fondations (têtes de pieux noyées)

Maçonnerie montée sur le béton

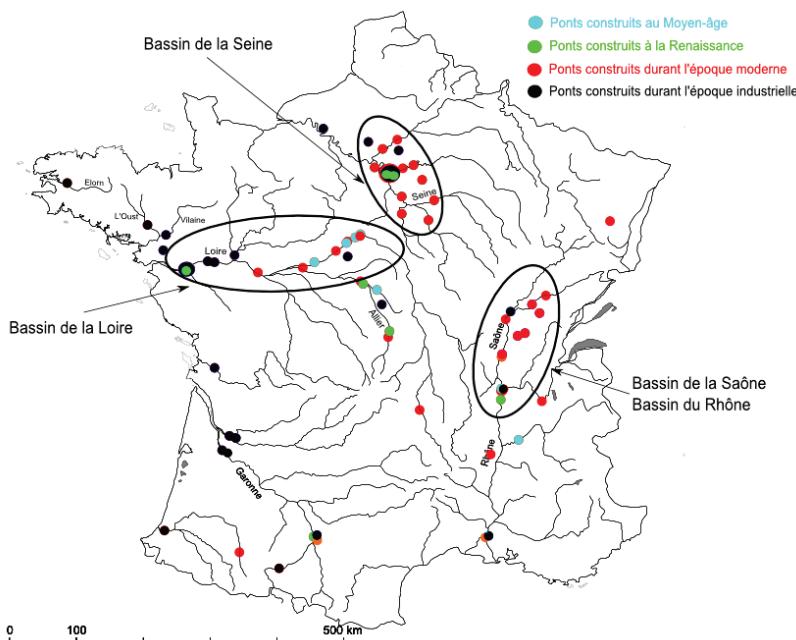
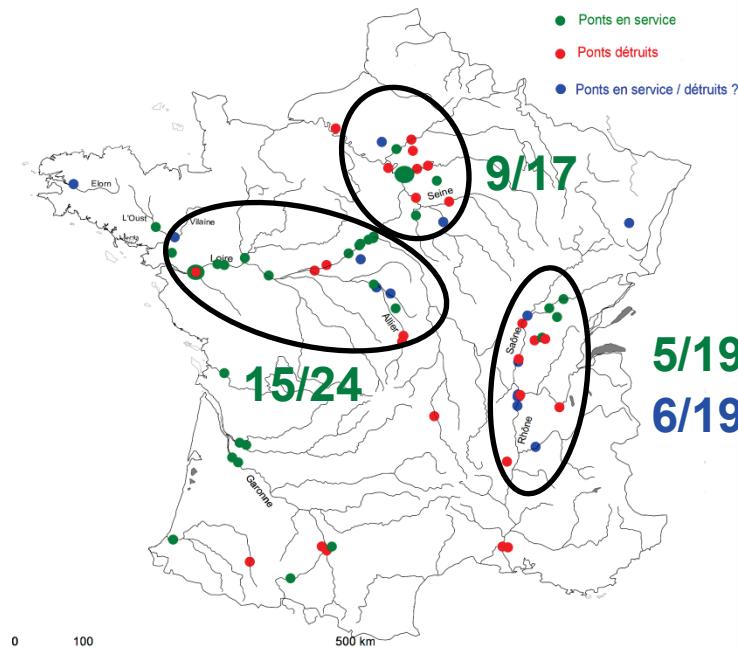
**88 ouvrages identifiés sur des pieux en bois entre le moyen-âge et l'époque industrielle**

Diamètres compris entre 25 et 35 cm (83 %)

Longueurs des pieux comprises entre 2 et 15 m (83 %)

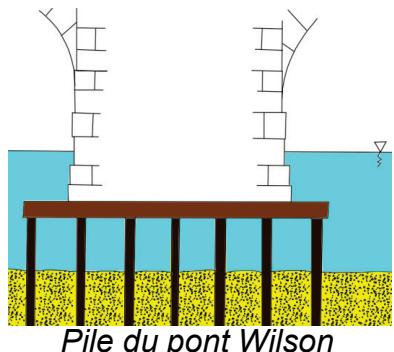
Extraction intensive sédiments Loire  
Approfondissement lit rivière / augmentation vitesse cours d'eau  
Dégarnissage pieux + instabilité

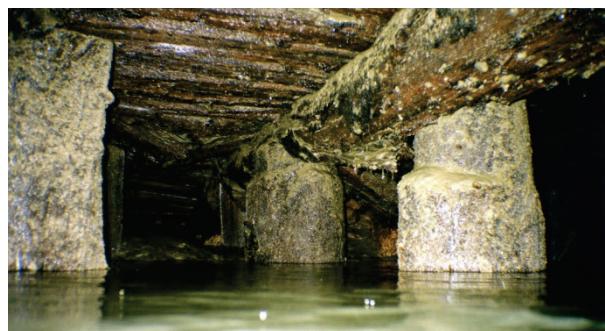
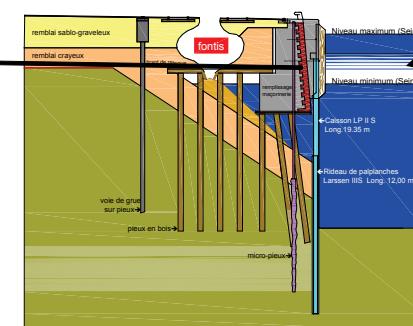
Apparition de zones de marnage  
Degréation fongique des plateformes et têtes des pieux

Hauteur de battement du niveau de la Seine > 1m

Fondations des quais du GPMR
