# B. Protection des zones exposées à des éboulements rocheux

## Contribution des méthodes de surveillance

par L. ROCHET

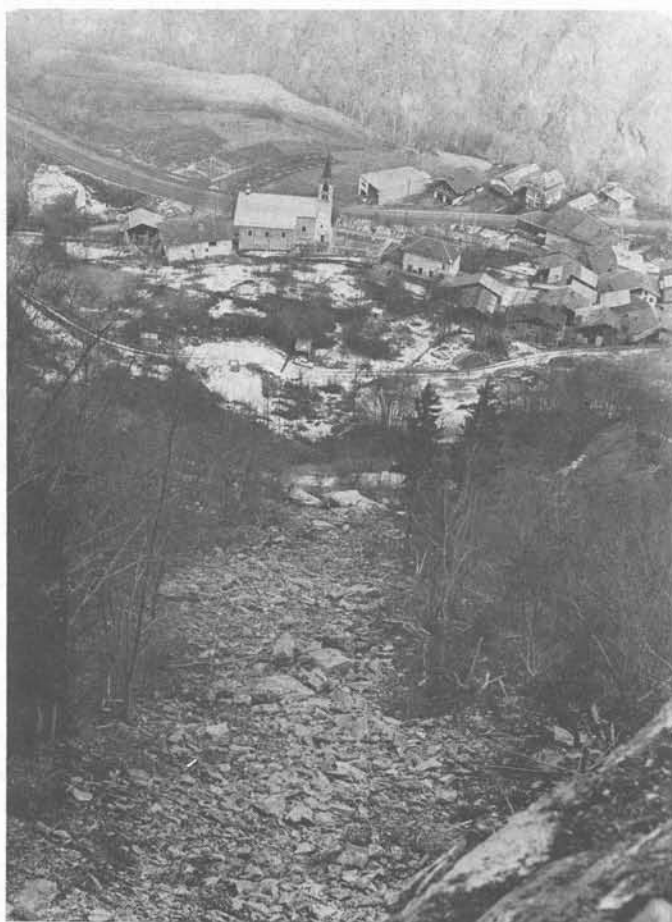
Fig. 2. — Vue d'ensemble du corps de l'éboulement et du village situé dans la trajectoire.

Les observations qui ont été effectuées après l'éboulement soulignent l'importance du risque auquel se trouve exposé le village. Le village de Saint-Jean se trouve placé dans la trajectoire directe des éboulements provenant de cette partie de la falaise (fig. 2) et certains

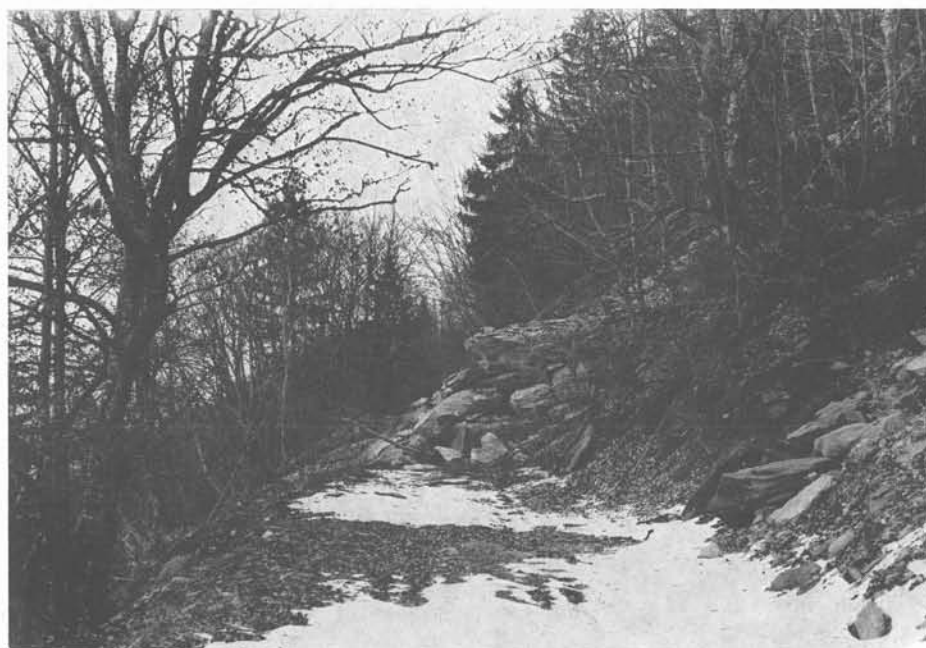
Fig. 3. — Chemin forestier recoupant la trajectoire de l'éboulement. Une partie des éboulis (dont de gros blocs) a été arrêtée par la piste.

- la présence du chemin forestier qui recoupe à plusieurs reprises la trajectoire de l'éboulement à joué un rôle essentiel dans la limitation de la propagation des matériaux éboulés (fig 3). Bien que la largeur de la piste ait été modeste (généralement inférieure à 3 m), les lacets successifs ont contribué au stockage d'une partie des matériaux éboulés et à l'arrêt de plus gros blocs dont certains atteignaient un volume d'une dizaine de  $m^3$  ;

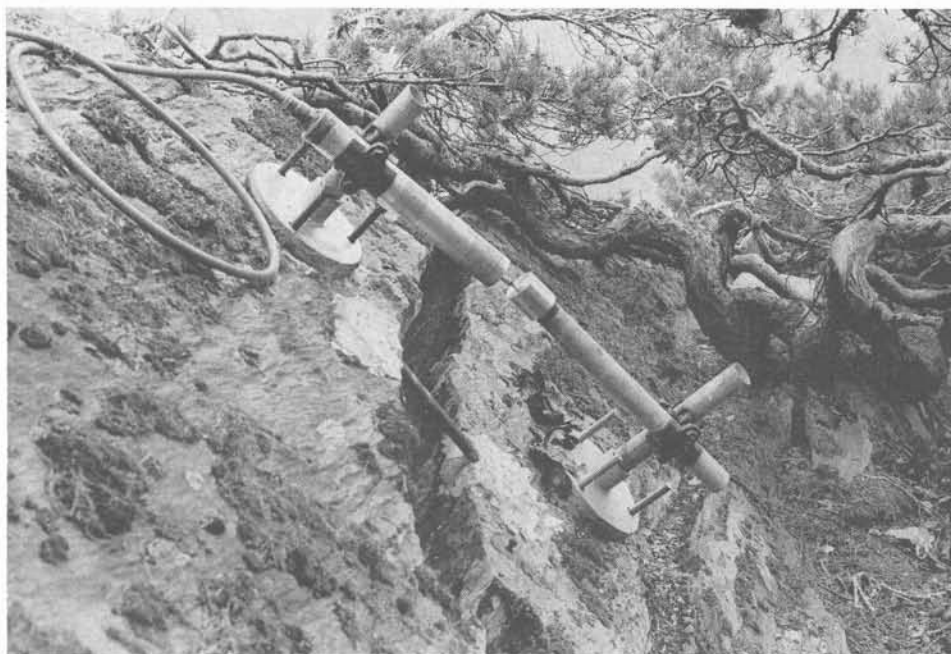
Fig. 4. — Capteur de déplacement (TedeP) en place sur une fissure ouverte délimitant un compartiment instable de la falaise.

- Mise sous surveillance de la partie de l'éperon rocheux dont la stabilité paraissait douteuse. Un dispositif de télésurveillance (système TEDEP mis au point par les laboratoires des Ponts et Chaussées) a été mis en place pour détecter les mouvements éventuels du compartiment observé par rapport à la partie arrière de l'éperon. L'ensemble est constitué par deux capteurs de déplacements mis en place à la partie supérieure et à la partie inférieure de la fissure principale qui délimite le compartiment à surveiller (fig. 4). Les indications des capteurs sont transmises à distance jusqu'à un terminal de mesure installé dans le bâtiment de la mairie (fig. 5). Les informations des capteurs sont transmises par câble sur une distance de 600 m environ entre la falaise et le poste de surveillance.

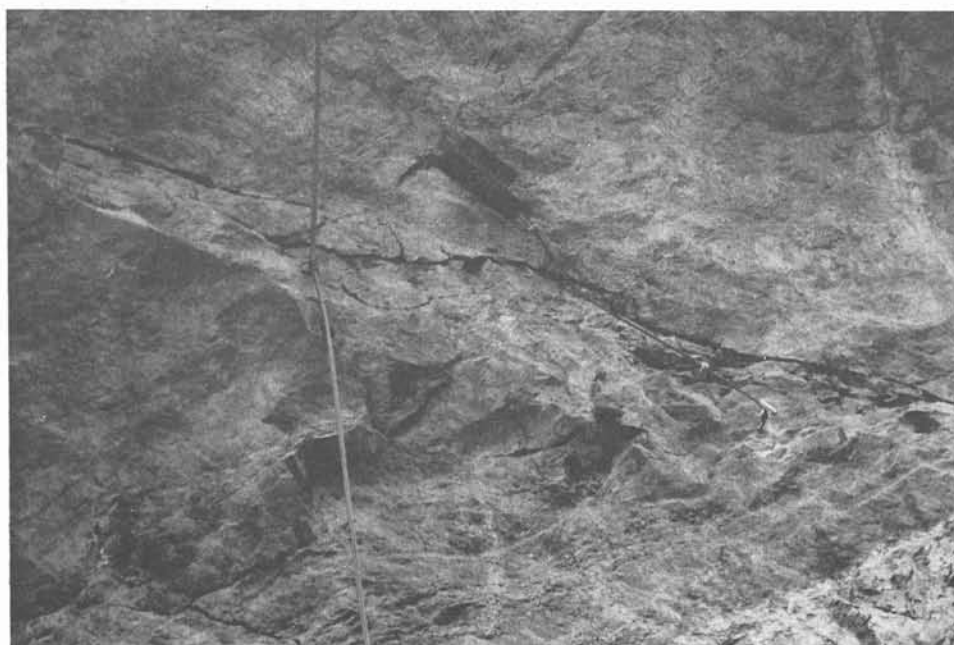
Fig. 8. — Mire à vernier en place sur une fissure (mesure du mouvement de cisaillement des épontes).

de la protection. Les possibilités d'instrumentation sont généralement limitées par des considérations économiques. Divers dispositifs de mesure ont été mis au point pour permettre néanmoins un développement des mesures *in situ*. On peut citer un système de mires à vernier (fig. 7 et 8) mis au point par les laboratoires des Ponts et Chaussées utilisé sur plusieurs sites. Ces appareillages d'une mise en œuvre peu onéreuse permettent la mesure à distance du mouvement des fissures ou du mouvement relatif de compartiments rocheux (lecture jusqu'à 200 m, précision  $\pm 1$  mm).
