Valorisation des argiles à silex : un exemple de traitement

Y. BOUSSAFIR

Successful treatment of « argiles à silex »

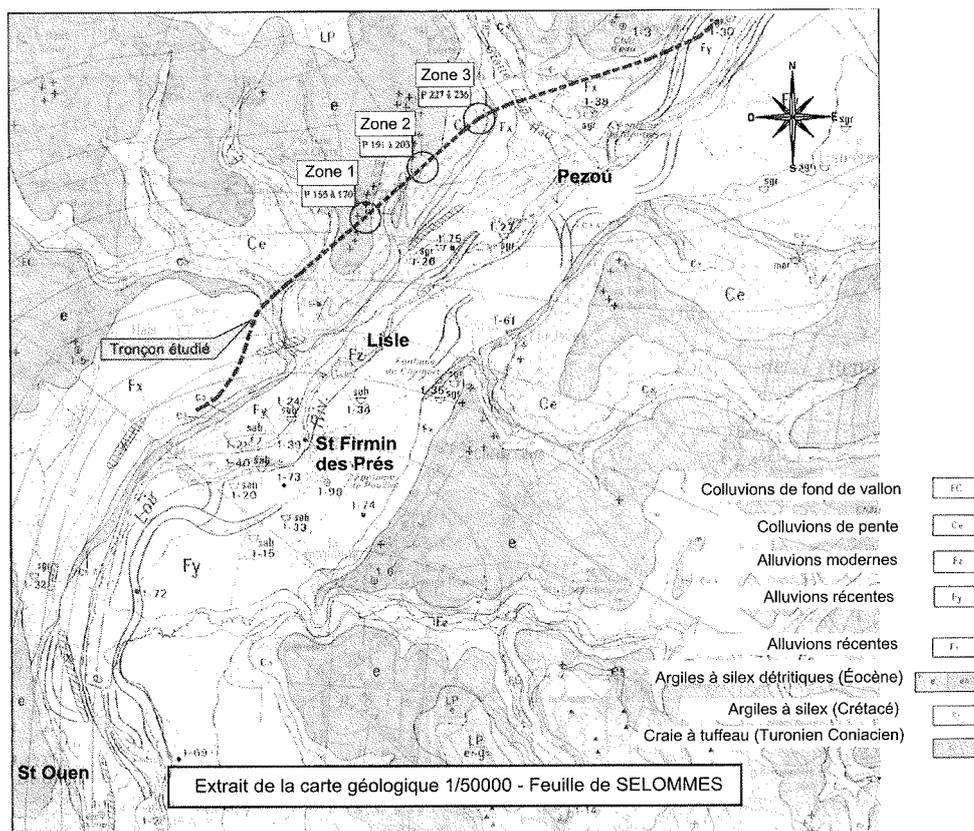
FIG. 1 Situation géologique du projet.

La déviation de la RN 10 entre Lisle et Pezou remonte sur les coteaux vendômois au Nord de l'actuel tracé en traversant les formations géologiques du Tertiaire et de la fin du Secondaire. Les déblais recoupent dans leur majorité des « argiles à silex » (Fig. 1) et des biefs à silex¹. Le mouvement des terres du tracé sur environ 6 km était excédentaire en matériaux.

La déviation comportait trois déblais suffisamment importants en cubature pour constituer des gisements pour la couche de forme. Des sondages à la pelle ont été réalisés en décembre 2002 afin de reconnaître ces trois zones (Fig. 1).

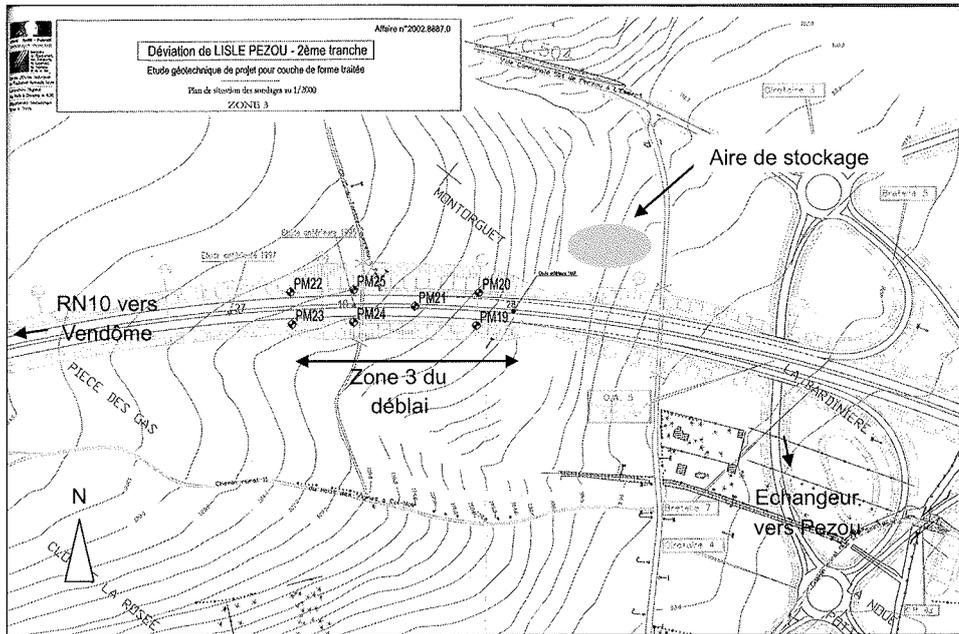
FIG. 2 Localisation en plan de la zone 3 concernée ; position des sondages de reconnaissance et de l'aire de stockage.

Le troisième déblai (zone 3 sur les figures 1 et 2) était le plus intéressant du projet car il présentait des volumes suffisants (environ 68 000 m³ sur 300 m de déblai), une position judicieuse par rapport à une possible aire de stockage temporaire, et de manière relative, une meilleure homogénéité des matériaux en place. Ces matériaux correspondaient au faciès des argiles à silex de l'Éocène (autrement appelées « Formation résiduelle à silex »), très différents des formations appelées biefs à silex qui, elles, correspondent à des faciès remaniés des argiles à silex.

La zone définie entre les profils chantiers 225 et 236 (zone 3 des figures 2 et 3) a fait l'objet d'un pré-traitement rustique à la chaux vive au déblai en septembre et octobre 2005 (Fig. 6). Le dosage réellement mis en œuvre, de 1,5 % au lieu de 2 %, résulte d'une adaptation pour tenir compte des nombreux silex de taille supérieure à 50 mm.

tes » d'argile après traitement était d'environ 50 à 100 mm de diamètre. La taille des silex n'a par contre pas du tout été modifiée par ce mode de traitement et est donc restée à l'identique, soit environ 250 à 300 mm de diamètre. Une fois le matériau traité, l'extraction du mélange a été assurée par un échelon de décapeuses (motorscraper) jusqu'à la zone de stockage temporaire située exactement au pied du déblai (localisation sur la figure 2).

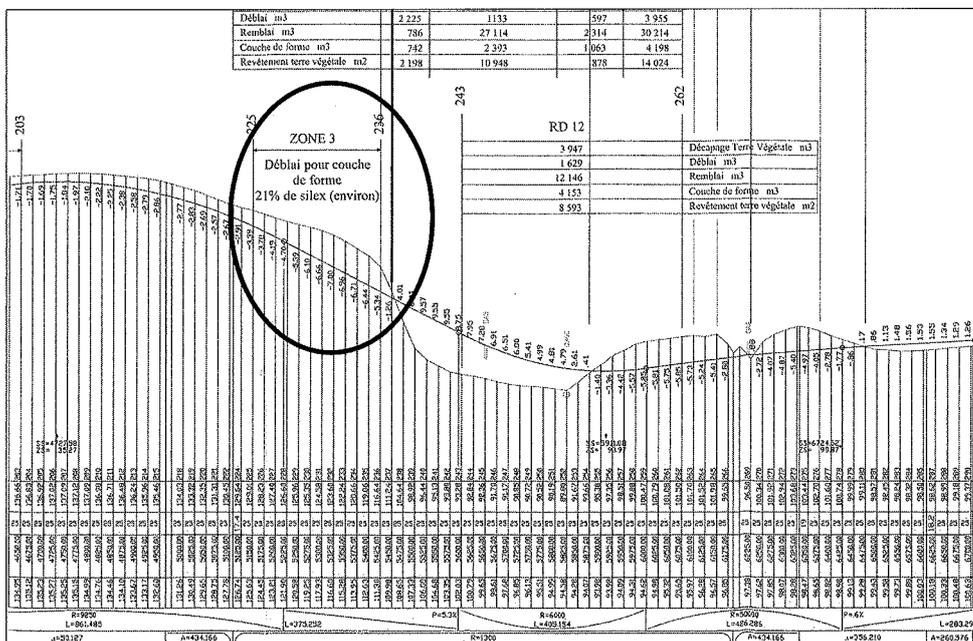
FIG. 3 Localisation de la zone 3 sur le profil en long dans l'axe du projet.

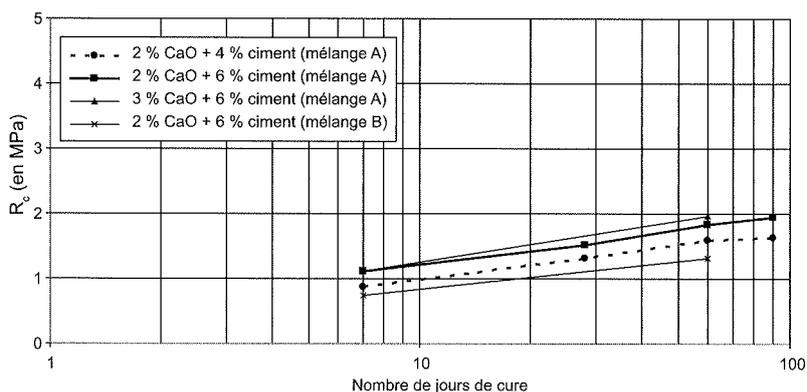
Déviations de la RN10 entre Lisle et Pezou (41)
Évolution des résistances en compression simple (R_c) en fonction de l'âge
Étude de traitement au CEM II 32,5R des argiles A3

FIG. 4 Évolution des résistances en compression simple des éprouvettes traitées (MPa) en fonction de l'âge (en jours de cure).

L'évaluation des résistances en compression simple permet de juger de l'évolution de la prise hydraulique et de sa qualité en fonction du vieillissement des éprouvettes. Les résultats ont montré qu'une prise hydraulique se développait, avec malgré tout un faible niveau de performances au bout de 90 jours. L'évolution était continue et ne semblait pas finie après 90 jours de cure, ce qui semblait un critère rassurant pour le niveau de qualité final.

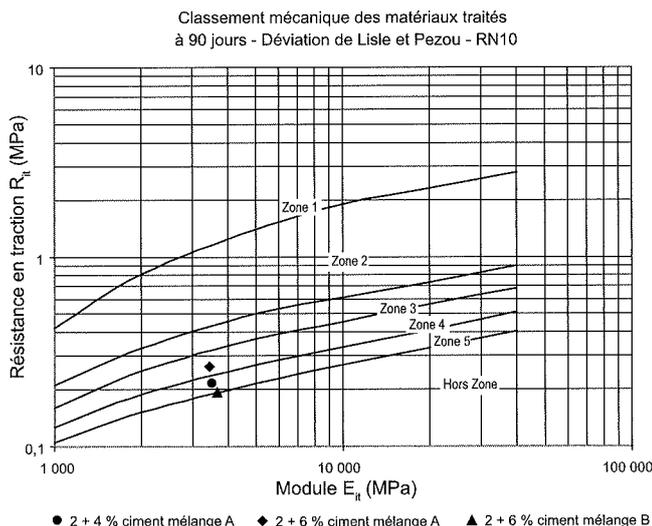
FIG. 5 Résultats à 90 jours des mélanges A et B traités chaux et ciment reportés dans un diagramme ($R_v E$).

Ces résultats replacés dans un diagramme ($R_v E$), classiquement utilisé pour le dimensionnement des couches de formes traitées aux liants hydrauliques, permettent de situer les performances en zones mécaniques 4 et 5 (Fig. 5).

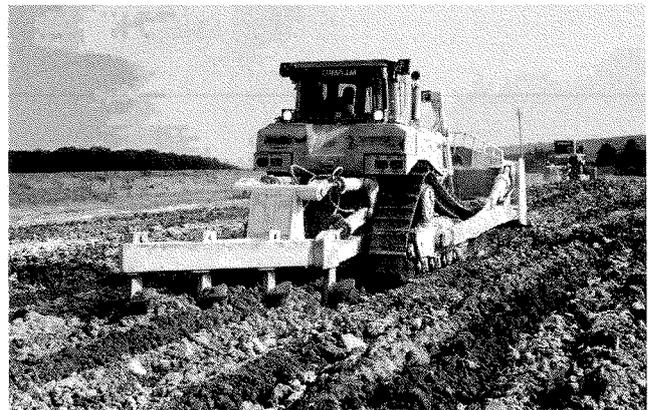
FIG. 6 Traitement à la chaux réalisé à la charrue à socs tractée par un boteur.

La méthode de traitement à la charrue a permis de traiter les matériaux quel que soit le diamètre des silex en place. Elle présentait l'avantage de fournir un niveau relativement élevé de cadence pour un taux d'usure du matériel de traitement quasiment nul. Du point de vue énergétique, il a été nécessaire de réaliser deux à trois passes de charrue pour garantir une certaine qualité d'homogénéisation entre le matériau et la chaux. La taille des « mot-

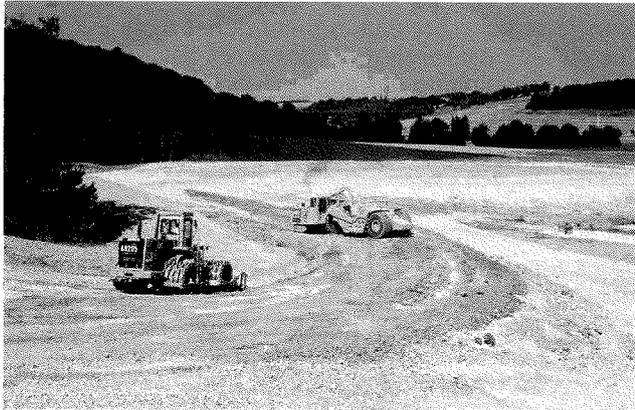
FIG. 7 Aire de stockage des argiles à silex traitées à la chaux vive au démarrage des travaux.

Le stock a été compacté à l'aide d'un compacteur pieds dameurs de type SP2 afin de fermer le matériau et d'assurer le maintien des états hydriques jusqu'à sa reprise, prévue six mois plus tard au moment de la réalisation de la couche de forme (Figs. 7 et 8).

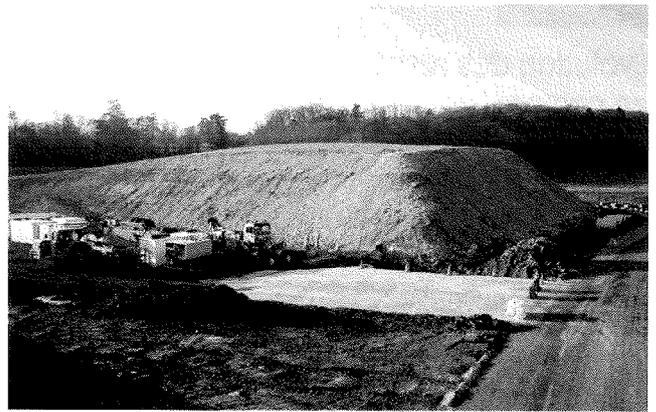
FIG. 8 Aire de stockage des argiles à silex traitée à la chaux à la fin des travaux - vue du stock.

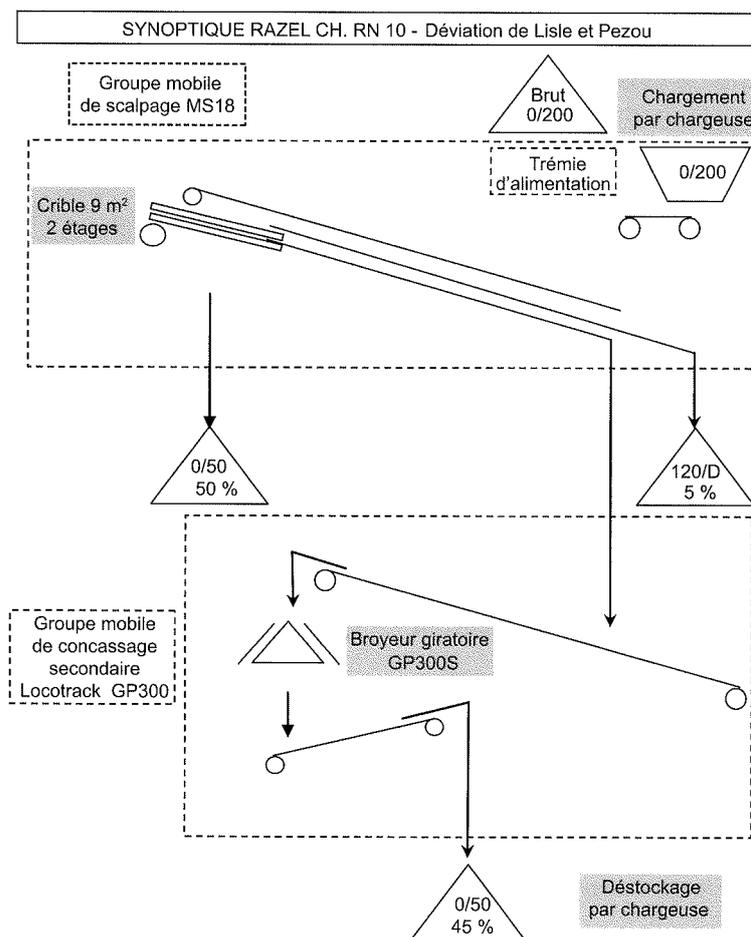
FIG. 9 Synoptique d'élaboration des matériaux (doc. Razel).

A la fin des terrassements en grande masse et après la réception de l'arase de terrassement, une planche de convenue a été réalisée en mai 2006 afin de valider le processus d'élaboration du matériau pour la couche de forme. Celui-ci, bien que décrit dans le CCTP, devait être validé avant le stade opérationnel par l'analyse du PAQ de l'entreprise, la discussion de sa procédure de travail et la réalisation d'une planche de convenue. Le dispositif de reprise et d'élaboration du matériau (Razel, Fig. 9) réellement mis en place par l'entreprise était fondé sur :

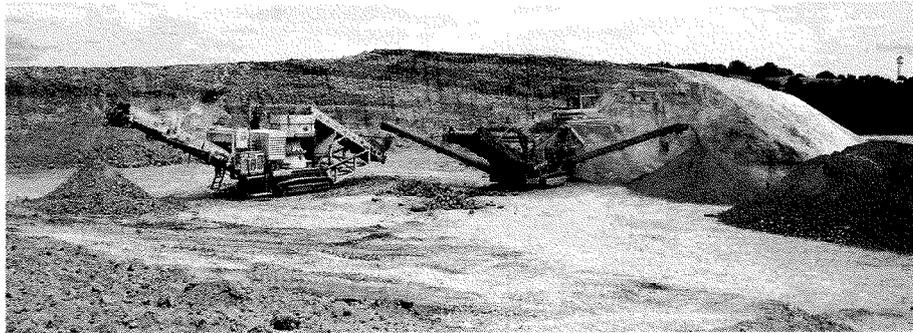
FIG. 10 L'installation en juin 2006, avec le crible (au milieu), le concasseur (à gauche) et le stock recomposé (produit de criblage + silex concassés, à droite de la photo).

- un criblage pour éliminer les gros blocs de taille supérieure à 100 mm (Fig. 10) ;
- un concassage des éléments siliceux de taille comprise entre 70 et 100 mm dans un concasseur giratoire Nordberg LT 300 GP (Fig. 11) ;
- l'incorporation du matériau concassé au produit de criblage inférieur à 70 mm.

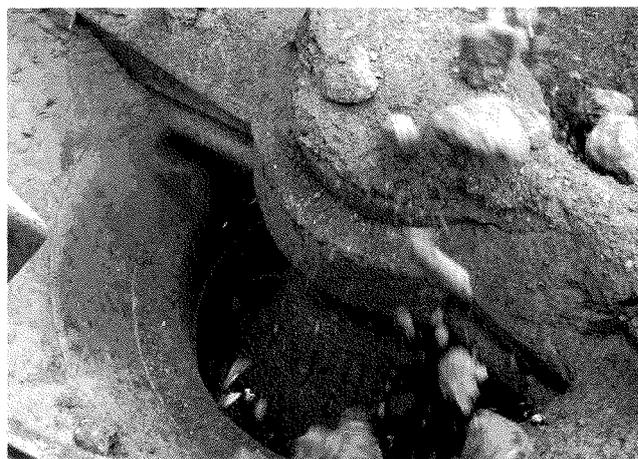
FIG. 11 Concasseur giratoire en action, réduisant les silex de taille comprise entre 70 et 100 mm.

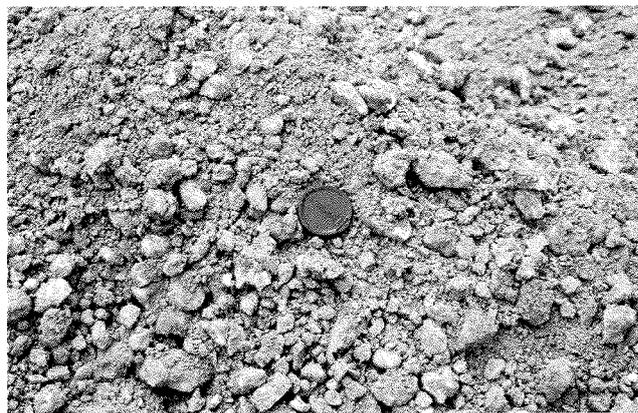
FIG. 12 Aspect de « l'argile à silex » pré-traité à la chaux, criblé, concassé puis recomposé.

Au final, après criblage, concassage et recomposition, le matériau obtenu correspondait à une grave sablo-argileuse de type 0/63 mm, classée C_1B_3 à C_1B_6 au sens de la norme NF P11-300 (Fig. 12), avec les caractéristiques suivantes : passant à 80 μ m compris entre 23,2 et 33,7 % ; valeur au bleu des sols (selon NF P 94-068) comprise entre 1,32 et 1,75 g bleu/100 g de sol.

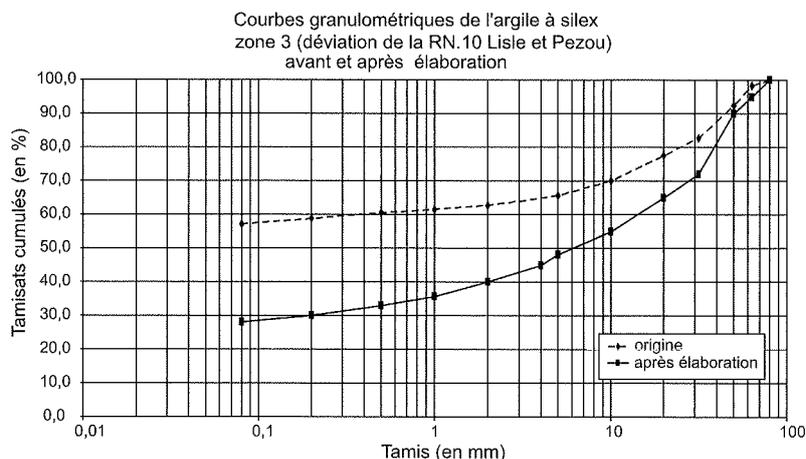
FIG. 13 Courbes granulométriques de deux échantillons : l'un constitué avec le matériau d'origine, et l'autre après la phase d'élaboration.

Toutes les analyses granulométriques réalisées dans le cadre du suivi du PAQ ont montré que le matériau était homogène après la phase d'élaboration. L'exemple de la figure 13 illustre l'évolution du matériau notamment au niveau des fines. Cette évolution très intéressante est le résultat principalement de l'action de la chaux vive sur les particules argileuses et, dans une autre mesure, de l'incorporation d'une fraction de silex concassé corrigeant la courbe. La plasticité est devenue non mesurable permettant de passer d'une argile classée A_3 à un B_5 .

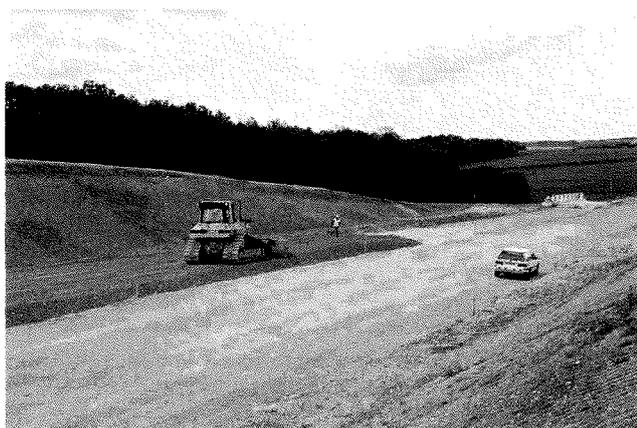
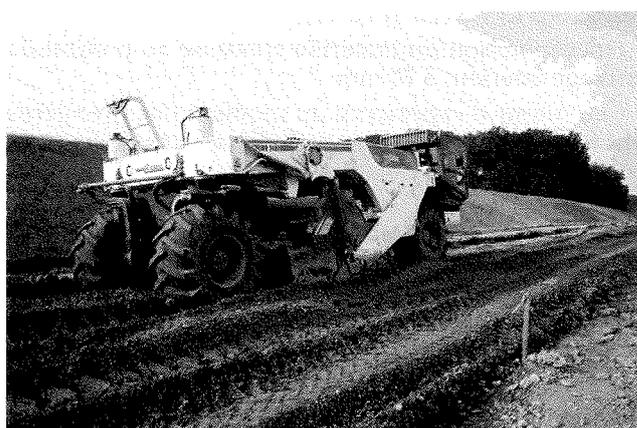
FIG. 14 a) Régalage du matériau en couche de forme, b) Malaxage en place au pulvimixeur (Wirtgen).

Une fois élaboré, le matériau a été utilisé pour réaliser la couche de forme sur la section courante pour le traitement au liant hydraulique (Fig. 14 a et b). L'entreprise ayant réalisé sa propre étude de formulation, c'est un traitement à 5 % de Ligex 111M10 qui a été retenu au lieu du dosage à 6 % de ciment prévu au marché.

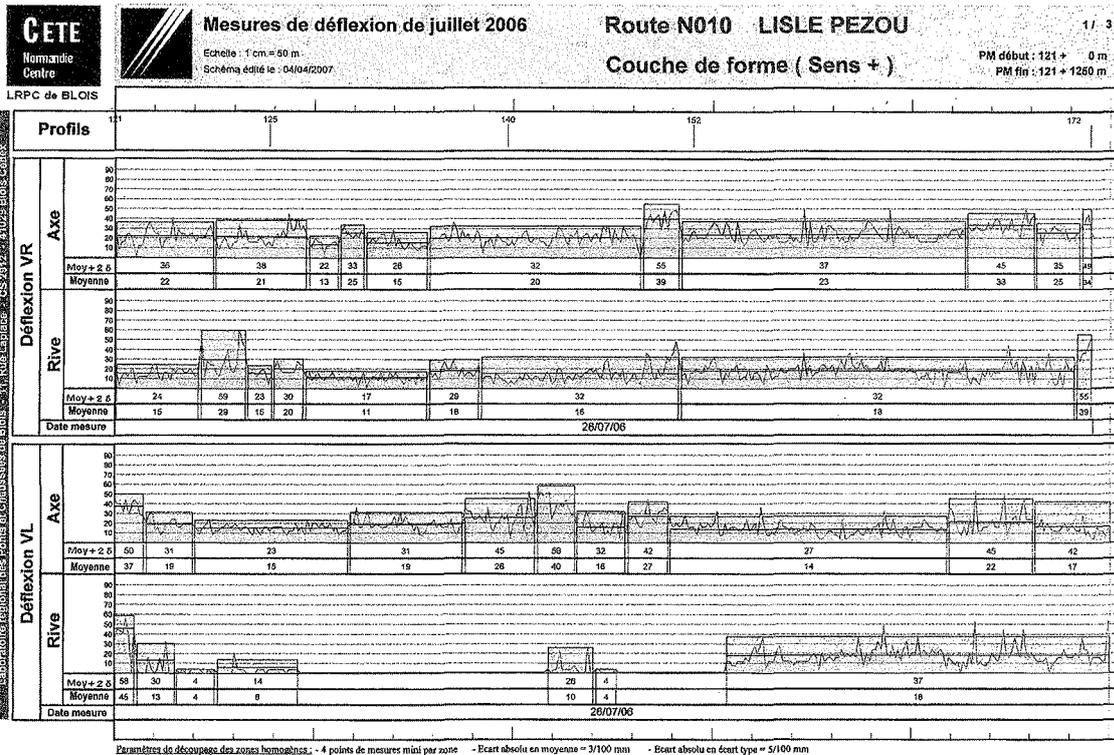
FIG. 15 Mesures de déflexion sur un section de la RN 10 au deflectographe Lacroix.

Blois (au déflectographe Lacroix). La valeur maximale fixée au CCTP était de 80/100 mm. Sur un découpage en zones homogènes, la très grande majorité des sections a obtenu des valeurs moyennes de déflection comprises entre 10 et 25/100 de mm (Fig. 15) ce qui a permis de prononcer la réception de la couche de forme en PF2. Les anomalies locales ont fait l'objet d'investigations complémentaires.
