# Retours d'expérience de l'amélioration de sol par colonnes ballastées en zone sismique

## Résumé

## Case studies of stone columns improvement in seismic areas

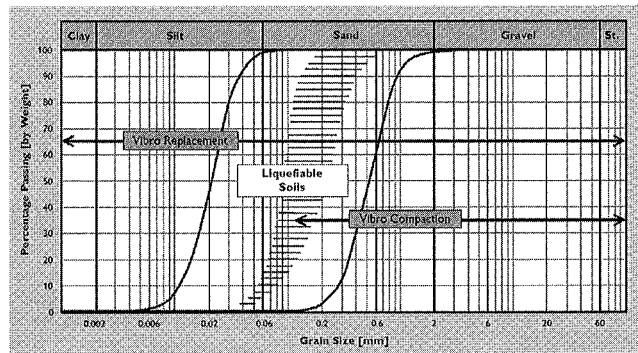
**FIG. 2** Domaine d'application des procédés de vibration profonde des sols (Priebe, 1998).  
Application range of the deep vibratory techniques (Priebe, 1998).

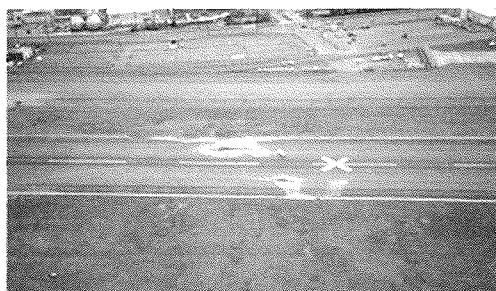
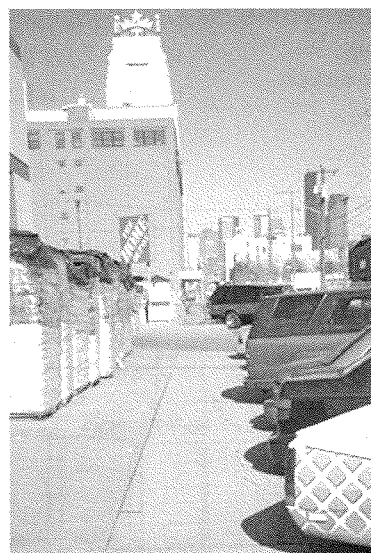
FIG. 7 Coulées de sable et fissures dans les zones non améliorées durant le séisme de Nisqually en 2001 (Hausler et Koelling, 2004).

Sand boils and cracks in non-improved zones during the Nisqually earthquake in 2001 (Hausler & Koelling, 2004).

Hausler et Koelling (2004) ont étudié la performance des colonnes ballastées lors du séisme de Nisqually en 2001. Les sites sur colonnes ballastées n'ont subi aucun dommage, contrairement aux zones avoisinantes non améliorées présentant des effondrements, fissures et coulées de sable témoignant d'une liquéfaction (Tableau III et Fig. 7).

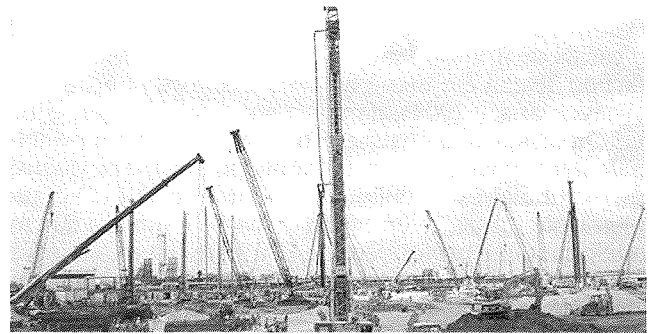
FIG. 13 Exécution parallèle de pieux battus, de pieux forés et de colonnes ballastées (Keller Fondations Spéciales, 2009).  
Parallel execution of driven piles, bored piles and stone columns (Keller Fondations Spéciales, 2009).

Le chantier de tanks de gaz naturel liquéfié à Skikda en Algérie en 2009 permet d'illustrer un travail d'exécution parallèle de pieux et de colonnes ballastées contre la liquéfaction (Fig. 13).
