glissements de terrain liés directement à des travaux

Rapport général de

G. Pilot

Adjoint au Chef du Département des Sols et Fondations
Laboratoire central des ponts et chaussées - Paris

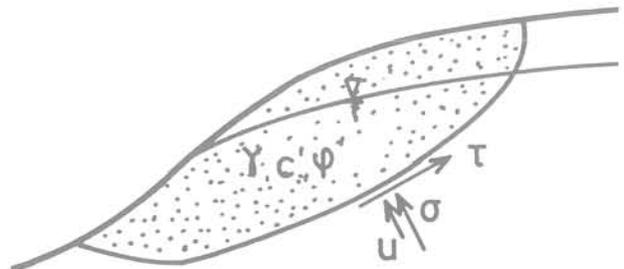
Fig. 1 Eléments de définition du coefficient de sécurité d'un talus

Les glissements de terrain se produisent le long d'une surface de glissement (fig. 1), discontinuité plus ou moins complexe, lorsque la contrainte de cisaillement τ devient supérieure à la résistance au cisaillement τ_{\max} . On exprime le coefficient de sécurité F , au moins localement, par la relation

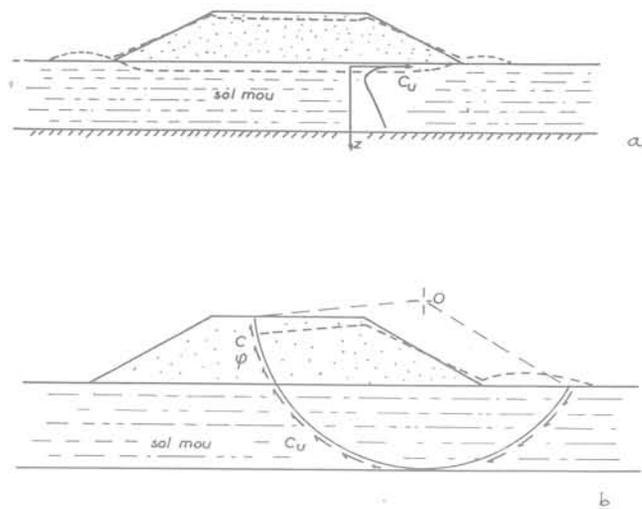
Fig. 2 Modes de rupture d'un remblai construit sur argile molle
a) Poinçonnement
b) Rupture rotationnelle

Le mécanisme de la rupture, poinçonnement vertical ou rupture rotationnelle (fig. 2) est donc variable en fonction du sol et de la structure, mais la mobilisation de la résistance au cisaillement est identique dans les différents cas, en sorte qu'on se limitera à l'examen d'un type d'ouvrage : on a choisi le cas des remblais parce qu'ils ont fait l'objet des travaux et synthèses les plus nombreux (Bjerrum 1972, 1973, Pilot 1976, Tavenas 1980).

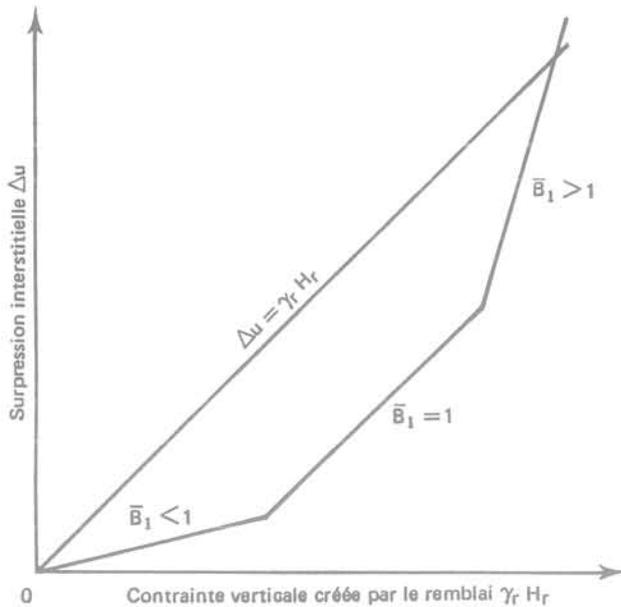
Fig. 3 Evolution des surpressions interstitielles dans une argile molle en fonction de l'augmentation de la contrainte verticale dans l'axe d'un remblai

- au début du chargement, tant que $\Delta \sigma_v$ est inférieur à la pression de préconsolidation σ'_p , Δu varie moins vite que $\Delta \sigma_v$ ($B_1 = \frac{\Delta u}{\Delta \sigma_v} < 1$), ceci étant dû aux effets tels que la non saturation, la structure de l'argile, etc;
- par la suite, $\Delta u = \Delta \sigma_v$ ($B_1 = \frac{\Delta u}{\Delta \sigma_v} = 1$);
- enfin, lorsque le processus de rupture s'amorce, puis se développe, Δu croît plus vite de $\Delta \sigma_v$

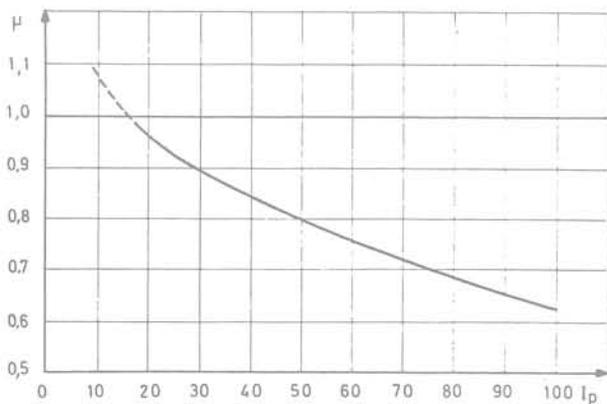
Fig. 4 Coefficient correcteur μ (IP) de la cohésion non drainée c_u des argiles molles sous remblai (Bjerrum, 1972)

On notera cependant que, lors de la mesure au scissomètre, les effets de l'anisotropie du sol de fondation et de la vitesse de cisaillement ne sont pas sollicités dans les mêmes conditions que lors de la rupture d'un remblai; il est donc nécessaire d'opérer une correction par le biais du coefficient μ de Bjerrum, directement lié à l'indice de plasticité IP du sol (Bjerrum, 1972).

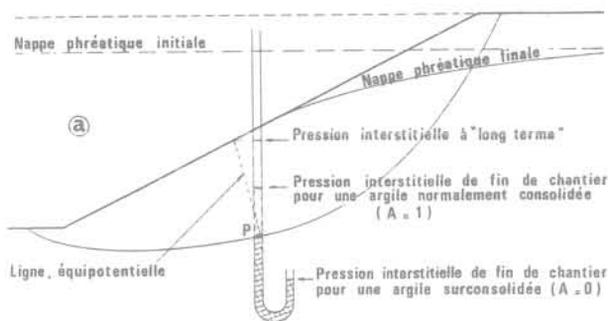
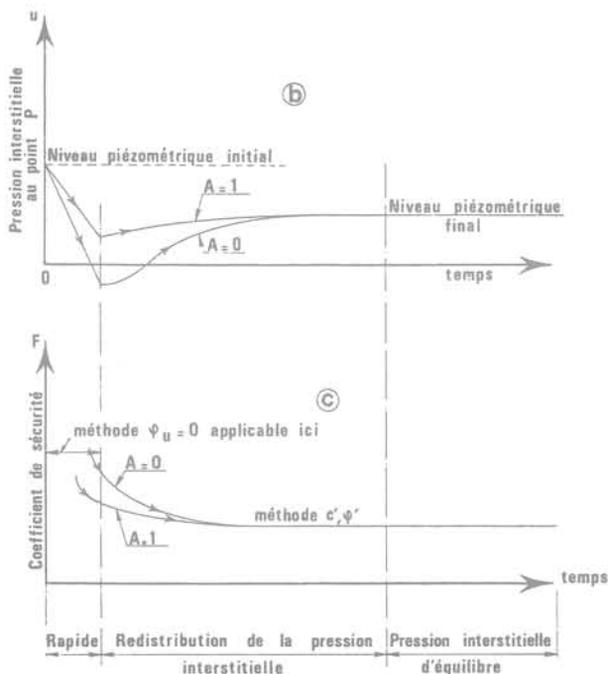
Fig. 5 Variation de la pression interstitielle et évolution du coefficient de sécurité dans un talus de déblai argileux (Bishop et Bjerrum, 1960)

Sur la figure 5 a, on a représenté un talus de déblai, assorti des positions initiales et finales de la nappe, une courbe potentielle de rupture et un point particulier où on examine l'évolution de la pression interstitielle.

De part les positions des courbes de variation du coefficient de sécurité (fig. 5 c), on imagine bien que si la valeur finale de F était inférieure à 1, la rupture serait obtenue dans l'argile molle ($A=1$), soit pendant la construction, soit peu après son achèvement, alors que

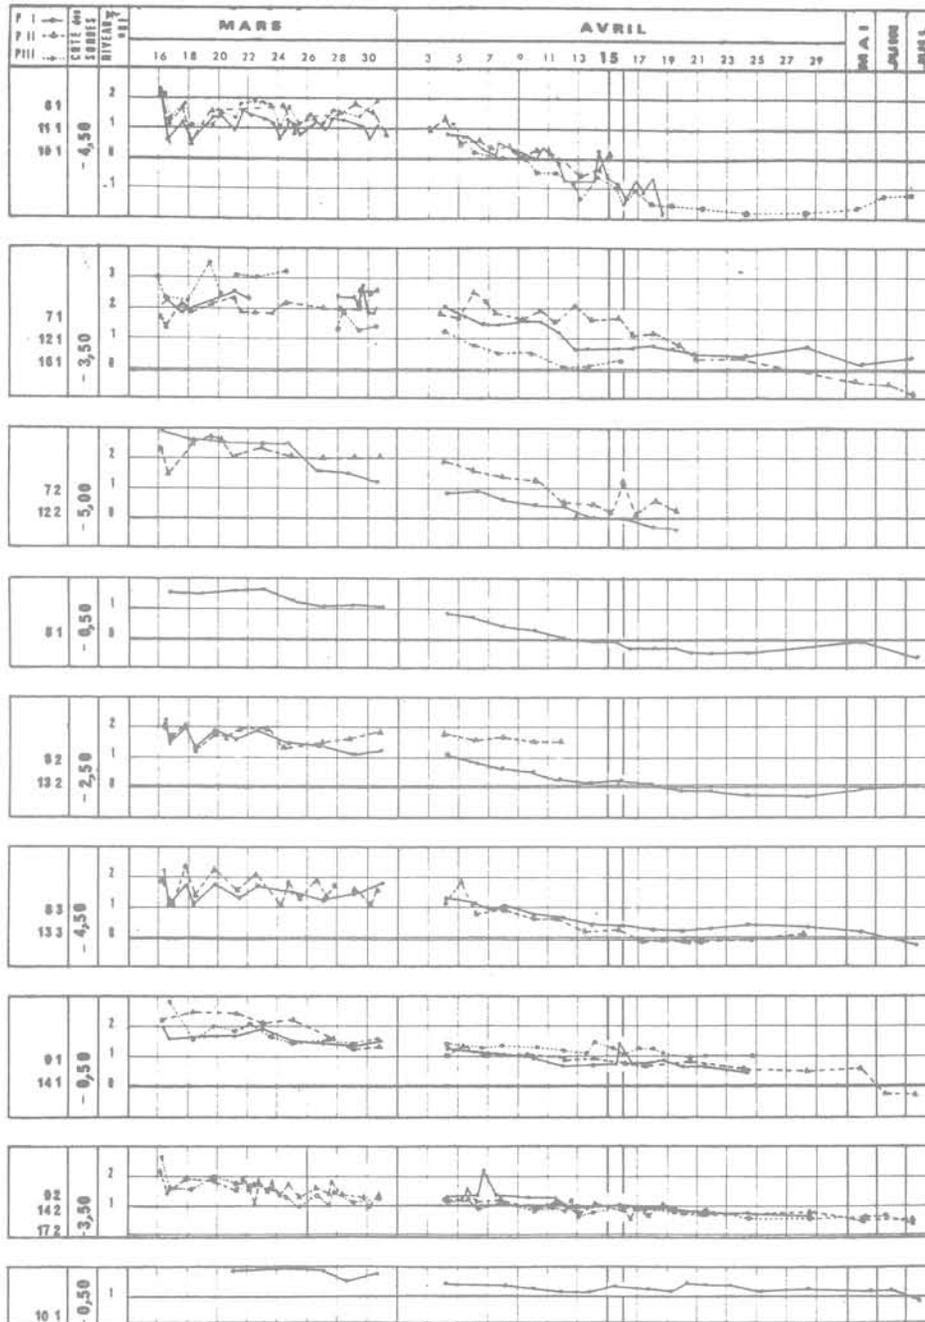
Fig. 7 Evolution de la pression interstitielle dans un talus expérimental de Bosse Galin (Blondeau, Queyroi, 1975)

C'est donc bien une rupture à court terme qui s'est produite, en accord avec le schéma présenté en 4.1. Les relevés piézométriques ont d'ailleurs indiqué une décroissance régulière de la pression interstitielle, ainsi que le montre la figure 7.

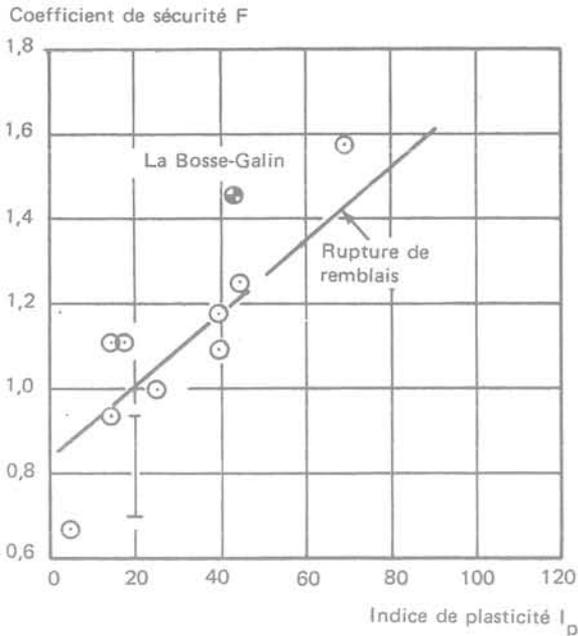
Fig. 8 Relation (F, I_p) correspondant à la rupture de talus de déblais en argile molle (Bjerrum, 1973)

Au plan de l'étude de stabilité, le calcul à court terme, en contraintes totales, n'est pas satisfaisant, puisqu'à la rupture le coefficient de sécurité ressort à 1,45, au lieu de 1. La figure 8 situe le point correspondant à Bosse-Galin, ajouté dans le diagramme (F, IP) sur lequel Bjerrum (1972) avait collationné les résultats de calculs provenant de diverses ruptures de tranchées de déblai.

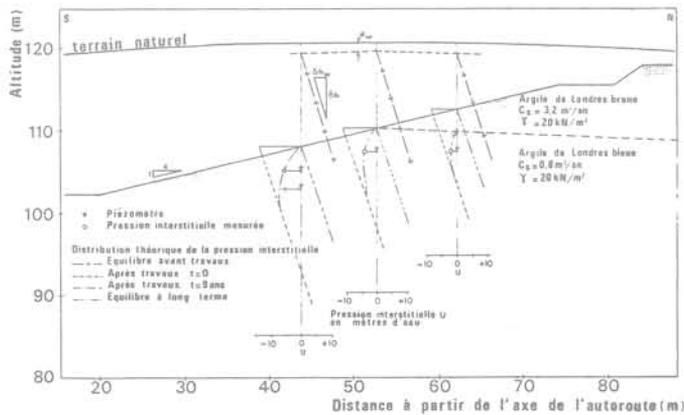
Fig. 9 Pressions interstitielles mesurées dans les talus de la tranchée d'Edgwarebury (Vaughan, Walbrancke, 1973)

hauteur, cette tranchée recoupe, à la base, l'argile bleue non altérée et au sommet l'argile brune altérée (fig. 9). Des piézomètres ont été installés en 1972 et on a observé que neuf ans après la réalisation de ce talus, il régnait encore de fortes pressions interstitielles négatives (-60 kPa) assurant la stabilité de ce talus en période transitoire; les mesures effectuées en 1975, soit 11 ans après construction, montrent que l'évolution vers le régime permanent se poursuit, mais que l'on en est encore éloigné.

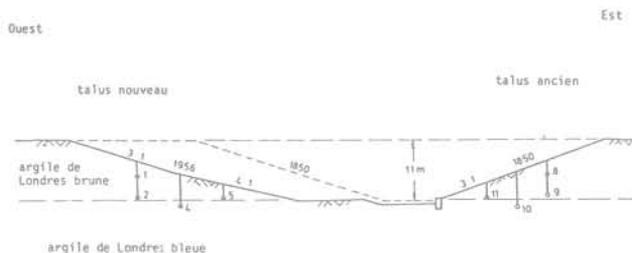
Fig. 10 Pressions interstitielles mesurées dans les talus de la tranchée de Pottersbar (Walbrancke, 1976)

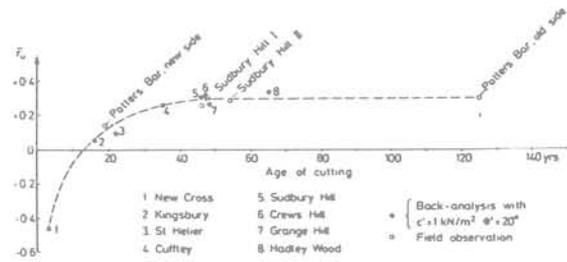
Fig. 11 Evolution des pressions interstitielles réduites, en fonction du temps, dans les talus de déblais en argile de Londres (Skempton, 1977)

L'ensemble des mesures de ce type a été compilé par Skempton (1977) qui a présenté l'évolution de la valeur moyenne de r_u dans divers profils en fonction du temps. La figure 11 montre l'allure générale du phénomène : dans l'argile de Londres, il faudrait attendre une cinquantaine d'années pour que les conditions hydrauliques de la stabilité à long terme soient atteintes.

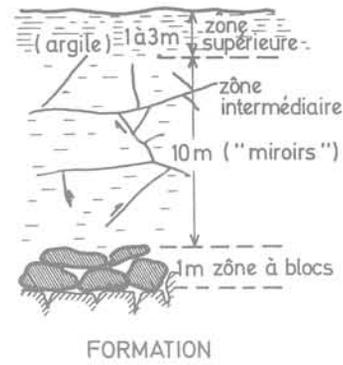
Fig. 12 Formation de discontinuités dans les massifs de sols résiduels (John et al., 1969)

Ce mode de constitution mène à la formation de vastes réseaux de discontinuités présentant des « miroirs de glissement » et des fissures emplies de minces dépôts minéraux.

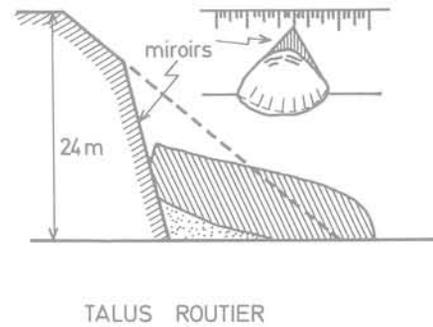
Fig. 13 Glissement d'un talus de déblai dans un massif de sol résiduel (John et al., 1969)

Les déblais exécutés dans ces massifs subissent des glissements complexes dont la surface est guidée par les discontinuités. La figure 13 montre la rupture d'une tranchée routière de 24 m de hauteur à Porto-Rico.

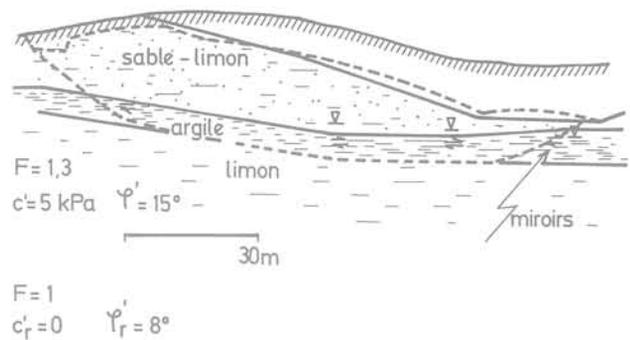
Fig. 14 Glissement de talus le long d'une discontinuité d'origine glaciaire (Krahn, 1979)

Un exemple d'une telle rupture a été clairement observé au Saskatchewan (Canada) lors de l'ouverture d'une tranchée autoroutière (Krahn et al., 1979).

Ce glissement s'explique ainsi par l'existence d'une surface de rupture dans la couche d'argile, surface réactivée par le déséquilibre des efforts lors du terrassement.

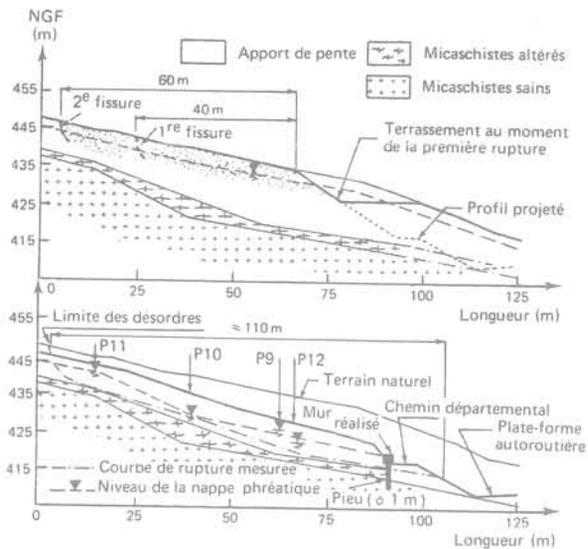
Fig. 15 Glissement de terrain réactivé par l'exécution d'un talus de déblai (Blondeau, Virollet, 1976)

Une telle situation s'est rencontrée lors du terrassement d'un déblai autoroutier en pied de versant (Blondeau, Virollet, 1976). Les sols sont constitués (fig. 15) de 20 m environ d'éboulis de pente reposant sur une couche d'épaisseur métrique de micaschistes altérés surmontant le micaschiste sain. Le glissement s'est produit alors que le déblai atteignait environ 5 m de profondeur, loin encore du profil projeté; le fort développement de la zone affectée par les fissures de traction témoignait de la présence d'une rupture préexistante; ceci fut confirmé par le repérage d'un niveau de glissement dans les tubes piézométriques profonds et par le réexamen de la géomorphologie locale, laquelle révélait la présence d'un vaste mouvement ancien.

La réalisation du profil projeté a nécessité le terrassement partiel du glissement, la mise en place de drainages et la construction d'une rangée de pieux solidarisés par une longrine, remplacés par un soutènement massif en pied de talus après rupture des pieux lors de mouvements ultérieurs.

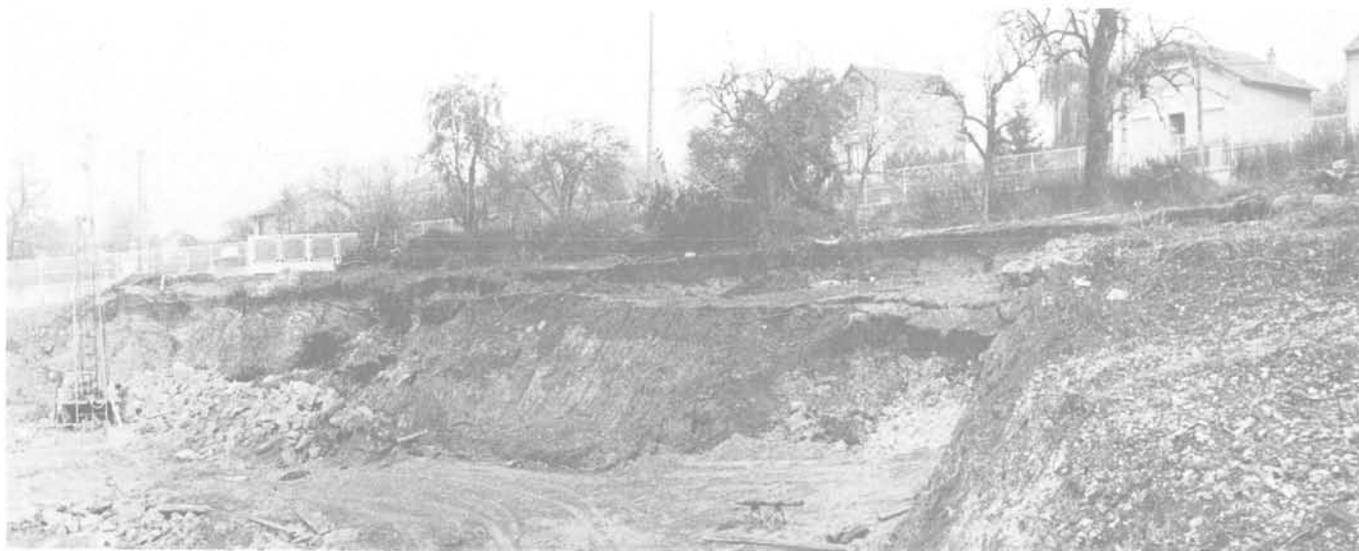
Fig. 16 Réactivation de glissements anciens à l'ouverture de fouilles de bâtiments (Silleran, 1981)

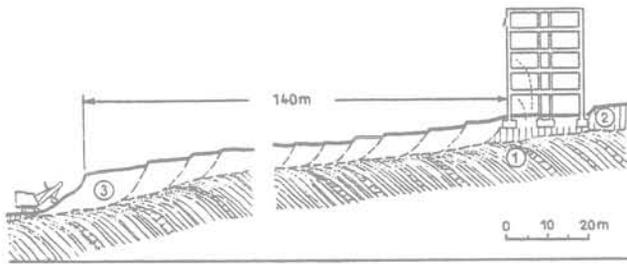
Fig. 17 Rupture régressive d'un massif argileux lors d'une exploitation de carrière (Zaruba, Mencl, 1969)

- Zaruba et Mencl (1969), citent le cas d'une carrière d'argile ouverte au pied d'un versant, travaux qui déclenchaient un phénomène de rupture régressive. Se développant sur 140 m de profondeur, ces mouvements détériorèrent un bâtiment public qui dut subir de coûteux travaux de reprise en sous-œuvre, tandis que l'exploitation de la mine était interrompue (fig. 17);

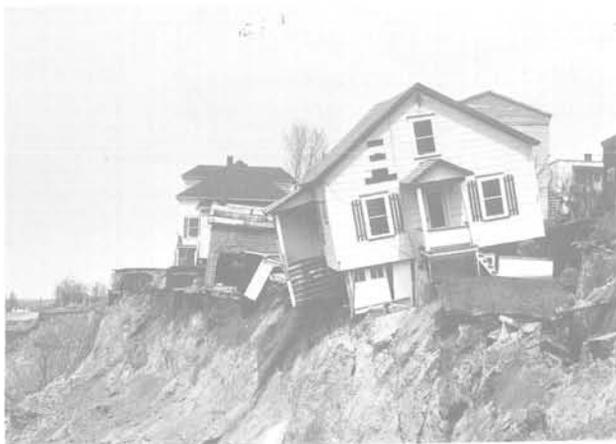
Fig. 18 Glissement d'une découverte de mine à Asbestos, Québec (Document Service Géotechnique MER)

- La mine d'amiante d'Asbestos, au Québec, se présente sous forme d'un vaste puits (2 km dans sa plus grande dimension) de 200 m environ de profondeur. (Ministère des Richesses Naturelles du Québec.)

Le massif rocheux de péridolite exploité est surmonté de sédiments meubles fluvi-glaciaires et de dépôts de lacs glaciaires comprenant aussi bien de l'argile que des bancs de sables. Cette zone de mort terrain, épaisse de plusieurs dizaines de mètres forme une couronne autour de la mine, siège de multiples instabilités. L'une des plus importantes, survenue en 1975, s'est traduite par un glissement de 500 000 m³ qui s'est déversé jusqu'au fond de la mine; ce mouvement affecte une couche de 40 m d'épaisseur et s'étend sur 350 m (fig. 18). Les causes lointaines de ce mouvement pourraient résider dans la forte pente du talus (des désordres importants avaient commencé à se manifester plusieurs mois auparavant Le facteur déclenchant serait d'ordre hydraulique : on notera que le substratum rocheux a une forme de thalweg où un écoulement longitudinal avait été mis en évidence; en outre, au cours de l'hiver, le gel intense en surface a pu empêcher le suintement sur le talus et entraîner une élévation du niveau de la nappe. A l'appui de cette thèse, il viendrait les témoignages qui font état du dégagement initial d'une très forte quantité d'eau.

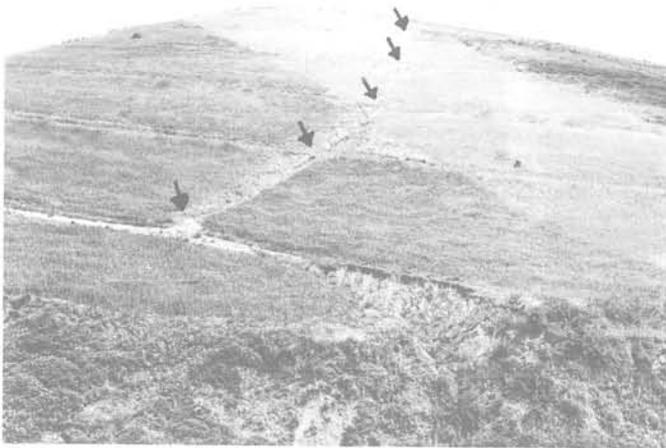
Fig. 19 Désordres dans un versant dûs à la création de banquettes de défense et restauration des sols (Flotte, 1981)

- L'infiltration des eaux de ruissellement à la suite de travaux pour lutter contre l'érosion. Les travaux de défense et de restauration des sols, très développés en Afrique du Nord visent à ralentir l'érosion des pentes, rétablir la végétation et éviter l'entraînement des sols jusque dans les réservoirs hydrauliques. A cet effet, on établit des banquettes courant le long des versants, destinées à couper, puis orienter le ruissellement. De ce fait, l'infiltration de l'eau est facilitée et il en résulte des écoulements internes et des glissements montrés par Jeanette et Millies-Lacroix (1965), ainsi que par Flotte (1981) qui a illustré l'apparition de ces désordres en Algérie (fig. 19).

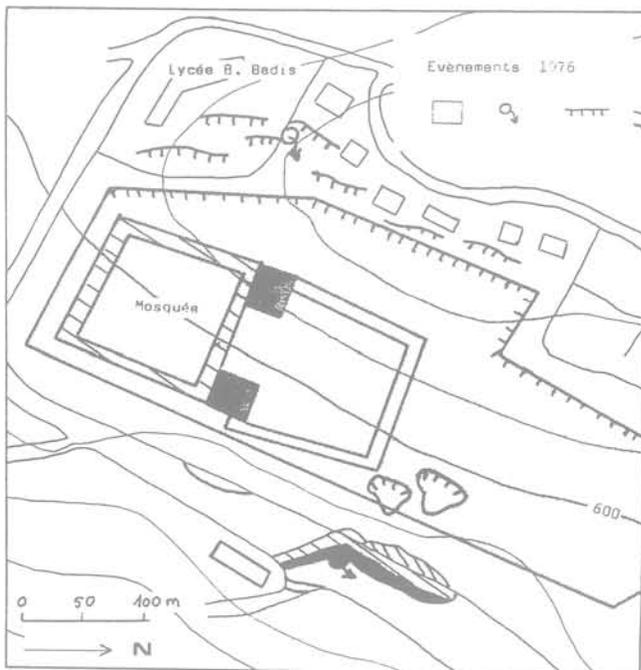
Fig. 20 Désordres observés lors de la construction de la mosquée Abd-El-Kader à Constantine (Beucler, 1981)

(Beucler, 1981). La figure 20 montre la localisation des désordres à l'issue de cinq ans de constructions marquées par des glissements répétés :

- coupure de la route située à l'aval de la mosquée;
- rupture des conduites de gaz;
- désordres dans les infrastructures du lycée situé en amont;
- désordres dans le lotissement situé en amont;
- mise hors service du bâtiment situé en aval de la route.

Il a été constaté en permanence un accroissement des déplacements des sols de fondation et une accentuation des désordres lors de périodes de construction de la mosquée, ainsi qu'une aggravation de la situation lors des périodes pluvieuses : cela est attribué à l'infiltration facilitée par l'ouverture des fissures en amont de l'ouvrage en construction.

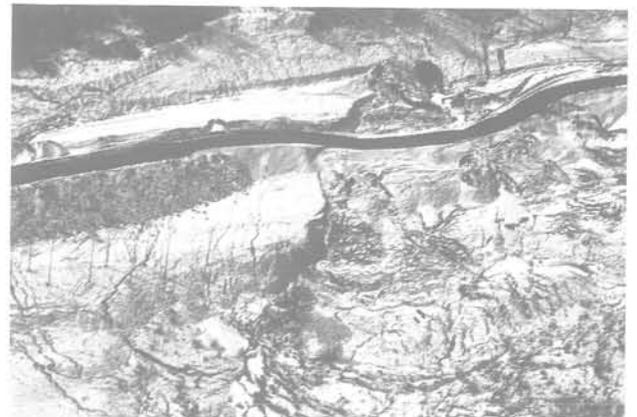
Fig. 21 Glissement d'un remblai construit sur versant instable (Document LRPC Nancy)

La construction de remblais autoroutiers dans ces conditions a connu de nombreuses difficultés (Amar et al., 1973, Pilot et al., 1979). Ces glissements se traduisent généralement par l'affaissement d'une partie de la plate-forme et la réactivation d'une partie du glissement ancien sur lequel repose le remblai (fig. 21) : ces mouvements se produisent généralement en cours de construction, mais ils sont susceptibles d'apparaître à long terme par réactivation du glissement du versant résultant de conditions hydrauliques défavorables.

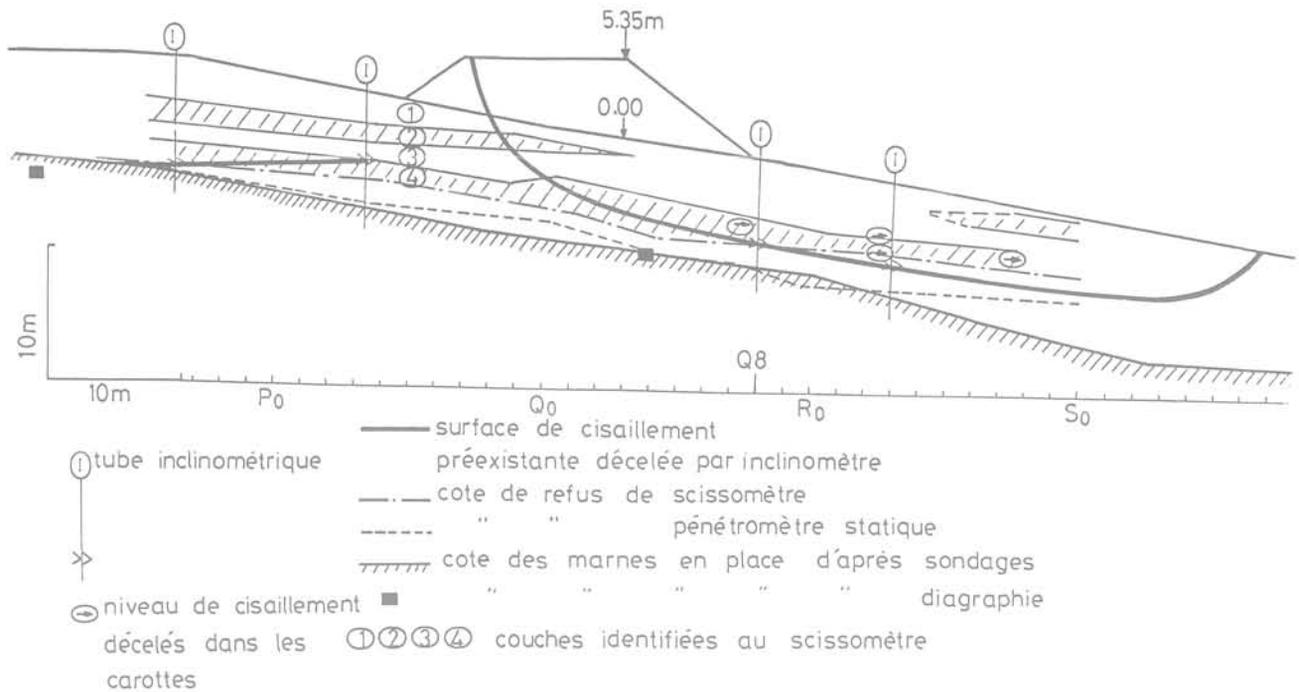
Fig. 22 Coupe des sols et du site expérimental de Sallèdes

Les sols de ce site (fig. 22) sont constitués de colluvions et de marnes remaniées de 7 à 10 m d'épaisseur reposant sur un substratum de marnes raides intactes. Une surface de rupture avait été détectée à 6,5 m de profondeur en moyenne.

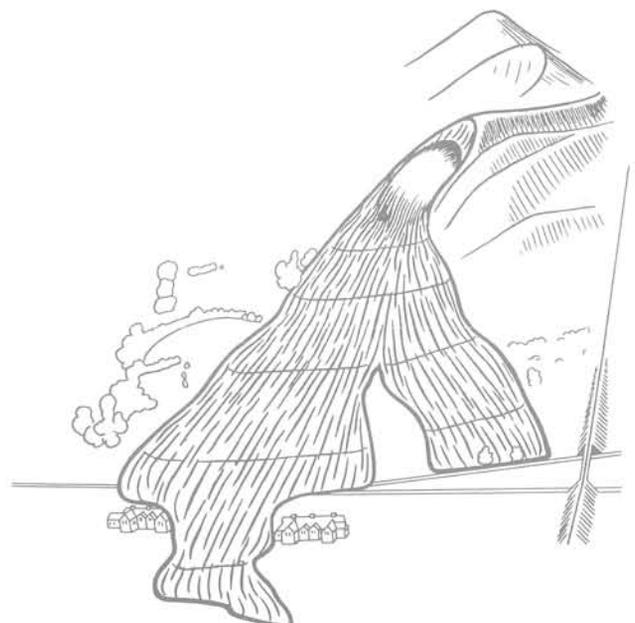
Fig. 23 Terrils d'Aberface. Vue générale (Bishop et al., 1969)

Dans le cas d'Aberfan (Bishop et al., Woodland, Moore, Wardell et al., 1969) un ensemble de terrils de déchets d'exploitation charbonnière reposait sur un versant (fig. 23) principalement constitué de grès (les veines de charbon exploitées sont en profondeur), recouvertes en surface d'argile sableuse sous les terrils et d'argile à blocs au-delà du pied du terril n° 7.

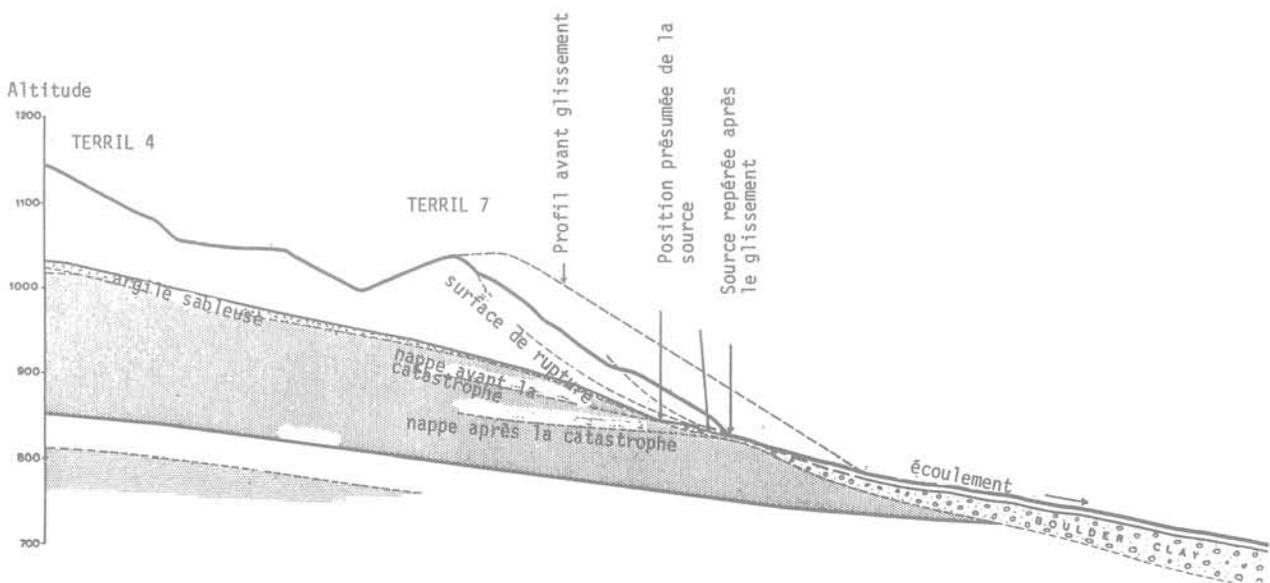
Fig. 24 Coupe de la rupture du terril n° 7 d'Aberface (Bishop et al., 1969)

C'est à la suite d'une forte période de pluie que la rupture du terril s'est produite très peu de temps après que des signes de déformation se soient manifestés; le glissement s'est brutalement transformé en une coulée sèche qui parcouru très rapidement la pente pour achever sa course dans la ville minière d'Aberfan (fig. 24).

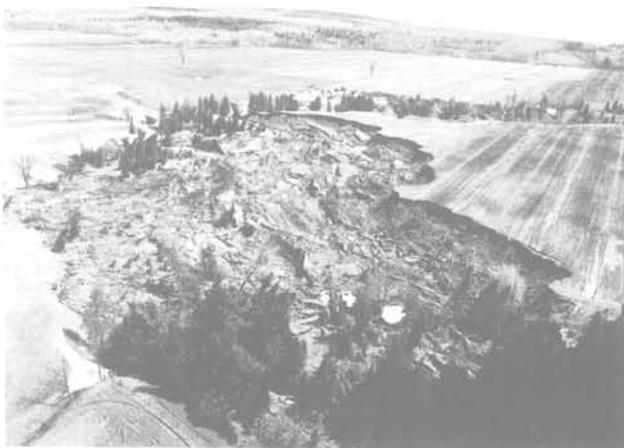
Fig. 25 Glissement du versant naturel en argile sensible lors d'un battage de pieux à Rigaud, Québec (Document Service Géotechnique MER)
