fouille clouée de grande profondeur (usine E.D.F. de Ferrières-sur-Ariège)

BLONDEAU Francis

LEDEUIL Emile

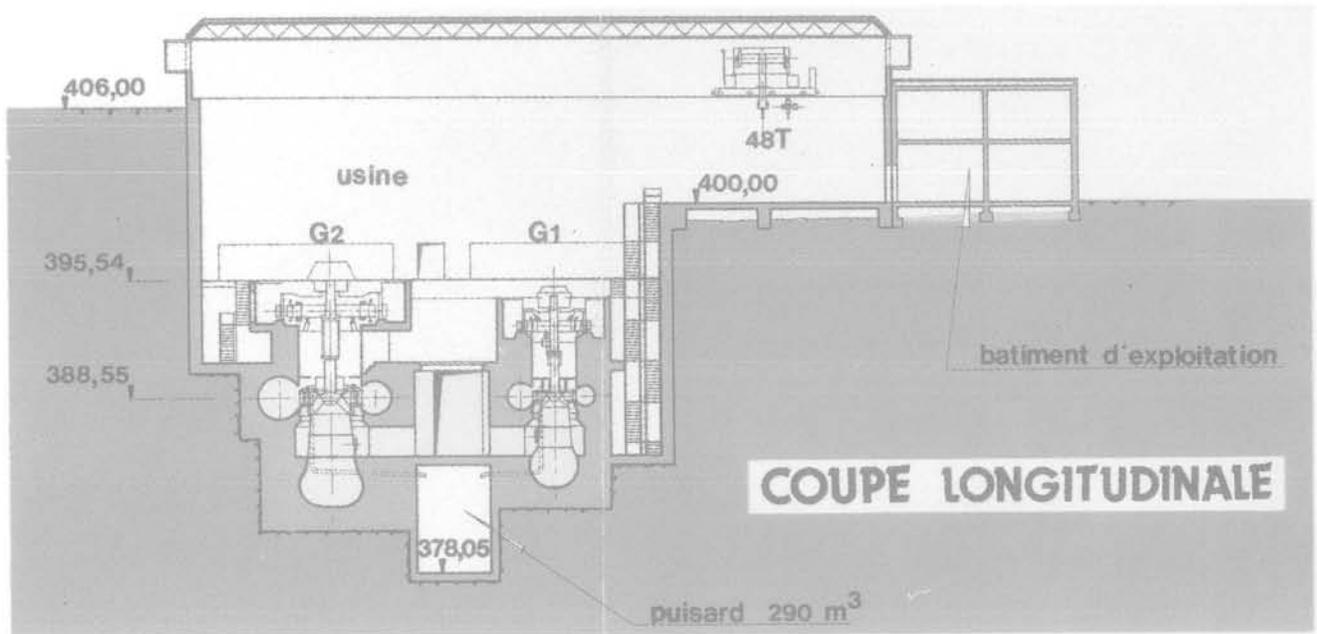
Fig. 1. — Coupe de l'usine de Ferrières-sur-Ariège.

Sur une terrasse alluvio-glaciaire, à une altitude de 409 m recouvrant un substratum rocheux oscillant entre 401 et 403, la fouille de l'usine à réaliser descend à la cote 383 et localement à 377, c'est-à-dire à 30 m environ (fig. 1).

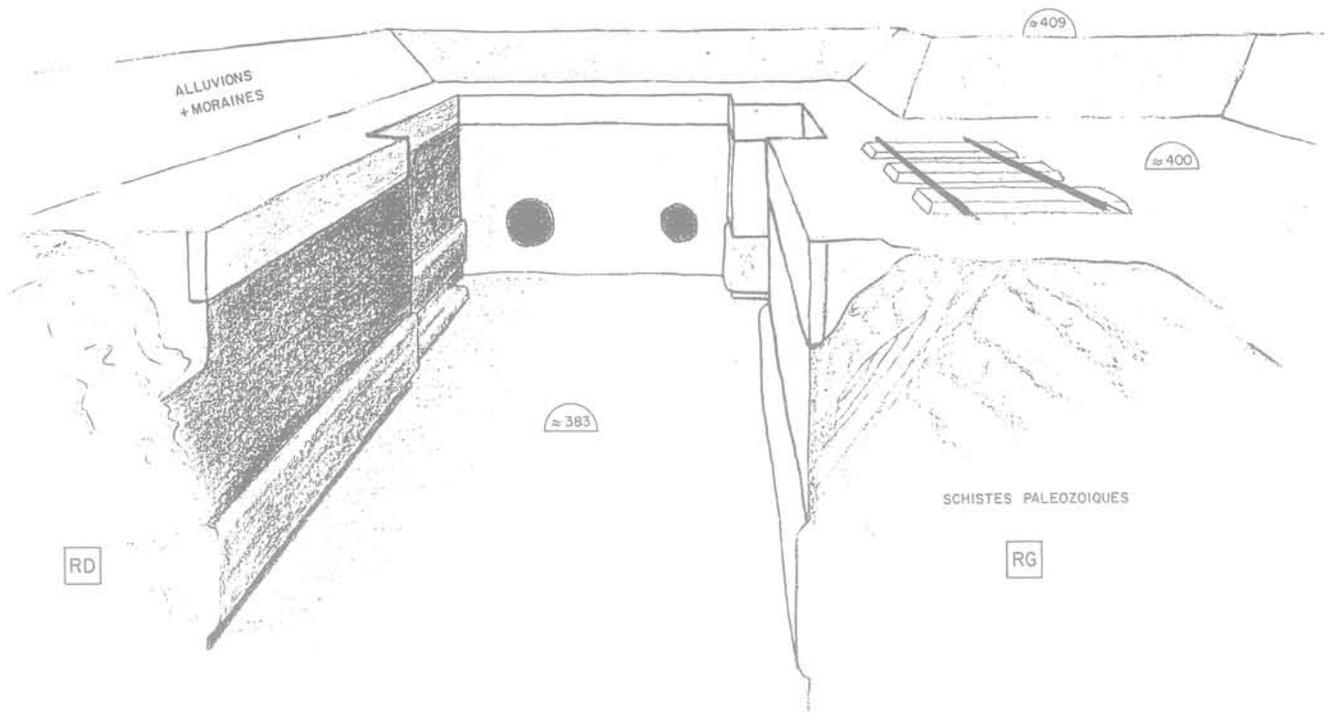
Fig. 2. — Vue schématique des terrassements.

Dans les moraines la fouille est descendue en talus à 1 pour 1 jusqu'à une risberme de 3 m située à la cote 400 (fig. 2).

Les schistes paléozoïques constituant le matériau d'environnement de la fouille de l'usine ont, à cet endroit, un pendage de 45° environ, de la rive gauche vers la rive droite (fig. 2).

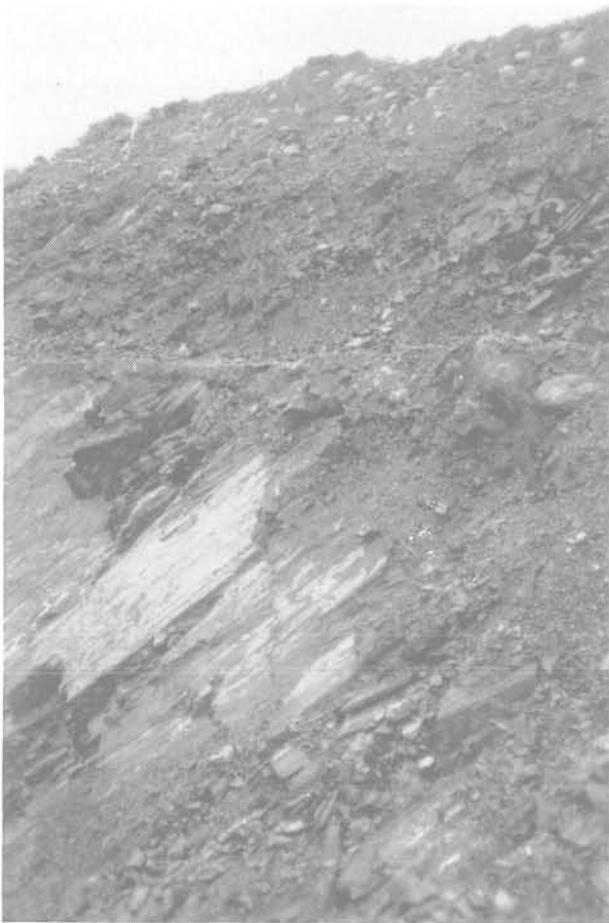
Fig. 3a. — Glissement survenu dans les schistes au voisinage de la fouille de l'usine.

Aucun essai géotechnique n'étant disponible pour le dimensionnement du clouage, nous nous sommes calés sur l'observation d'un petit glissement survenu lors d'un pré-terrassement pour le pont sur le CD8 en décembre 1981 (fig. 3). Ce glissement typique d'un glissement banc sur banc dans un schiste, nous a amené à prendre comme caractéristiques du matériau :

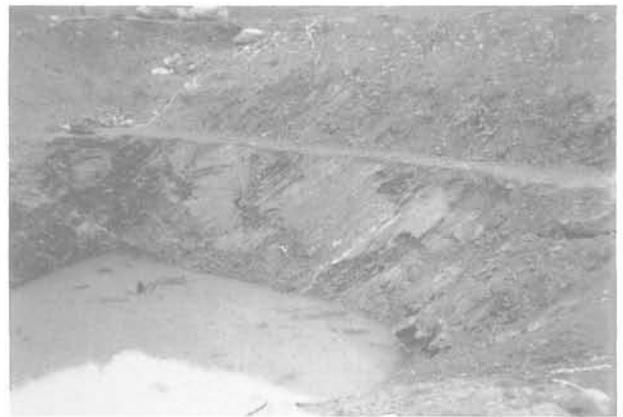
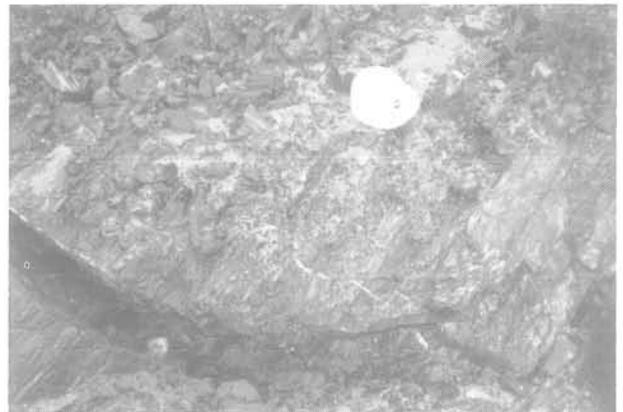
Fig. 3b. — Détail de la rupture.

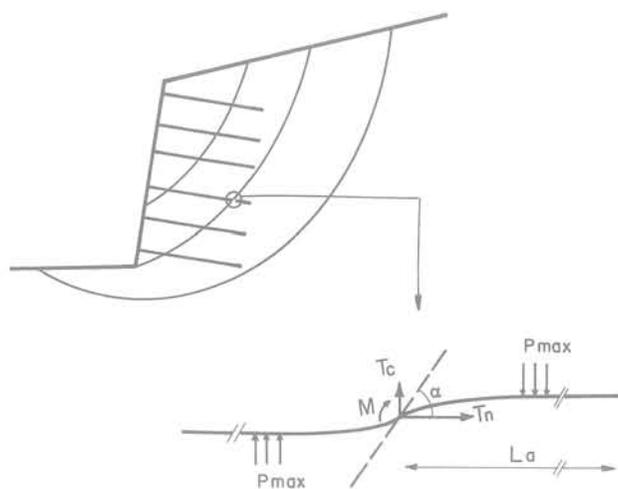
Fig. 4. — Paramètres utilisés pour la prise en compte des renforcements dans le logiciel TALREN.

Le calcul est un calcul à la rupture le long d'une surface de rupture potentielle (plan, cercle, autre courbe...) traversée par les renforcements: barres passives, tirants précontraints (fig. 4).

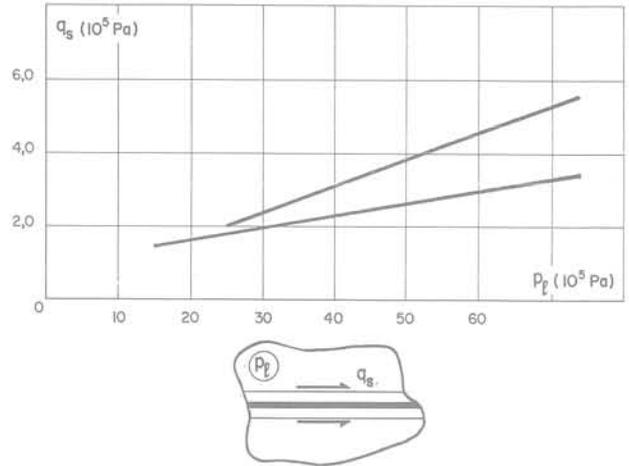
Fig. 5. — Extrait des abaques de Bustamante-Gianeselli relatifs au frottement sol-inclusion.

déduites des abaques de Bustamante et Gianeselli (fig. 5) pour p_l compris entre 4 et 5 MPa et confirmée par les observations faites par TERRASOL sur différents sites de clouage intéressant des matériaux frottants à plus de 45°.

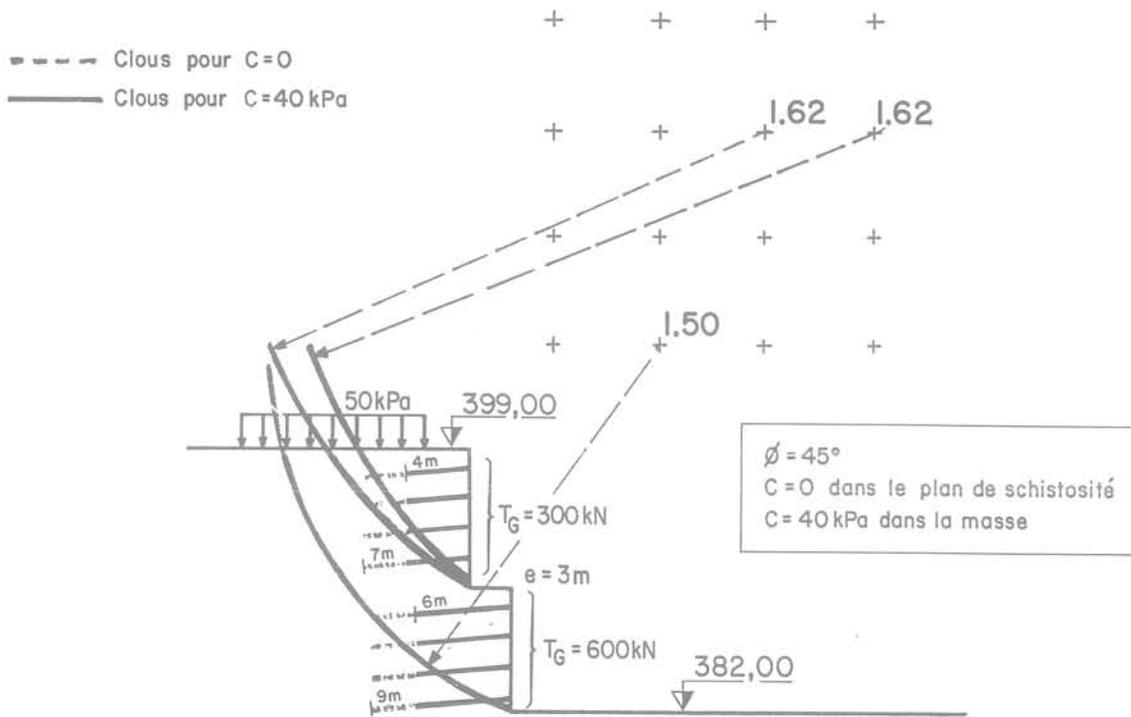
Fig. 6. — Premier schéma de clouage envisagé pour la fouille de l'usine.

Un premier dimensionnement fait avec des inclusions de relativement forte capacité ($T_G = 300$ à 600 kN selon les endroits) a abouti au schéma de clouage présenté figure 6. Sur cette figure les clous en traits pleins correspondent au profil typique de la rive droite. L'extension en pointillés correspond à la rive gauche où le pendage est défavorable.

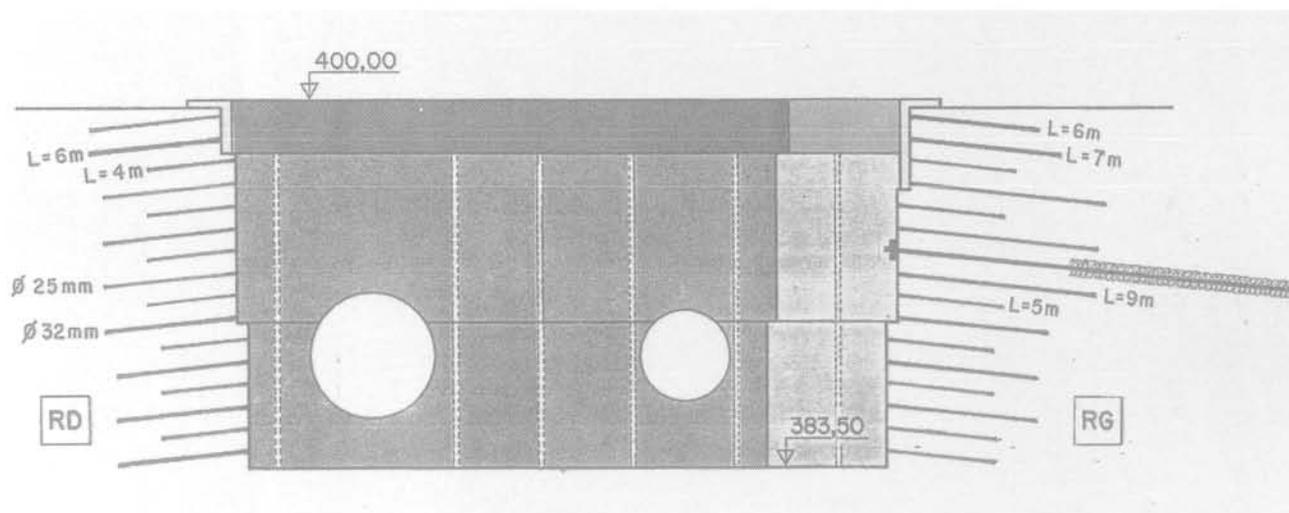
Fig. 7. — Schéma de clouage effectivement retenu.

Le schéma de clouage correspondant apparaît figure 7. La densité du maillage est double de la précédente. On notera que le calcul conduit, comme pratiquement toujours en pareil cas, à une longueur de clous relativement faible en tête. L'on sait maintenant par expérience, et le cas de Ferrières a contribué à cette réflexion, que ces longueurs théoriques sont trop courtes et qu'en pratique les deux premiers lits de clous devraient avoir une longueur se rapprochant de la hauteur du talus définitif. Ceci permet de constituer une sorte de dalle qui limite très sensiblement les mouvements de décompression en surface, renvoyant ainsi en profondeur les déformations horizontales nécessaires à la mise en traction des clous. Les tirants mentionnés en rive gauche ont été ajoutés à la suite de l'incident développé au point 3.

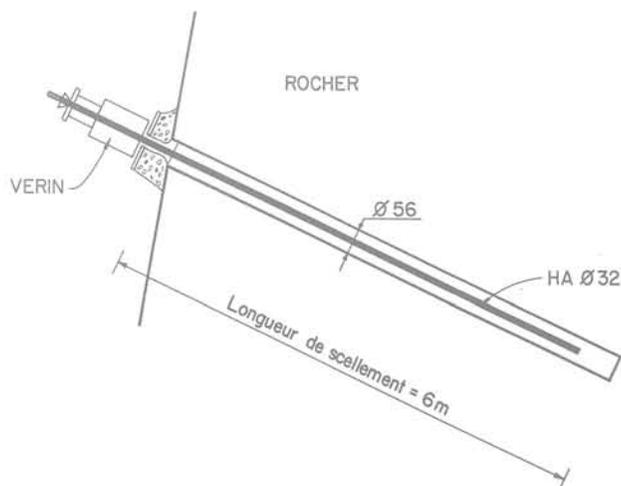
Fig. 8. — Schéma de l'essai d'arrachement pratiqué in situ.

Un essai d'arrachement (fig. 8) a été fait sur une des barres en place ($\text{Ø } 32 \text{ mm}$; $T_G = 338 \text{ kN}$; $L = 6 \text{ m}$). La barre s'est rompue au filetage de la tête pour une

traction de 334 kN . La résistance au scellement était donc telle que:

$$\begin{array}{l} f \geq \frac{334}{6} \\ f \geq 56 \text{ kN/ml} \end{array}$$

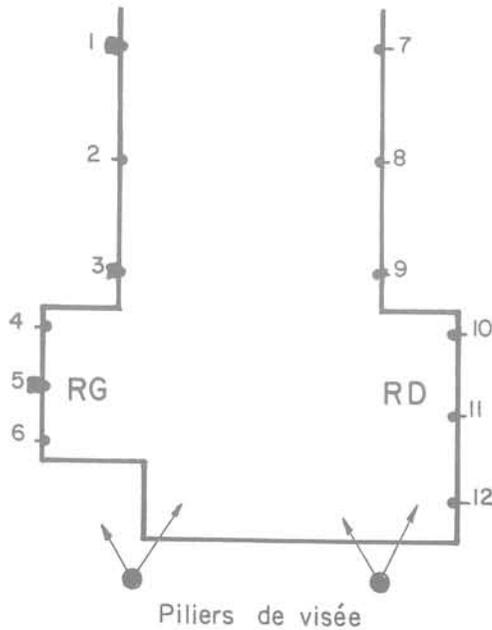
Fig. 9. — Implantation du dispositif d'auscultation par topométrie sur le couronnement de la fouille.

atteignait la cote 392. Il était constitué de 9 points sur la poutre de ceinture visés à partir de deux piliers (fig. 9). L'excavation s'était déroulée sans problèmes jusqu'alors.

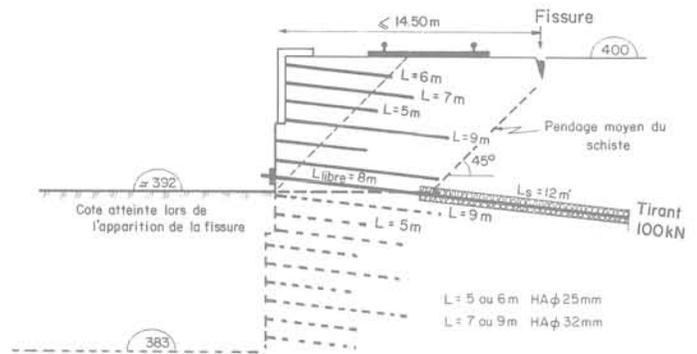
Fig. 10. — Coupe de la fouille lors de l'apparition de la fissure en arrière de la voie de grue.

A peine les premières mesures effectuées, une fissure apparut en rive gauche à une quinzaine de mètres en arrière du bord de la fouille (fig. 10) accompagnée de craquements. L'extrémité libre de la poutre s'est déplacée de 5 mm vers la fouille: repère 1 (fig. 11).

L'origine de la fissuration observée est liée à la longueur relativement courte des barres de tête. La fissure est en effet apparue au-delà de l'extrémité des lits supérieurs et correspond à la phase de mise en tension des barres inférieures inhérente au mode de fonctionnement de l'ouvrage.

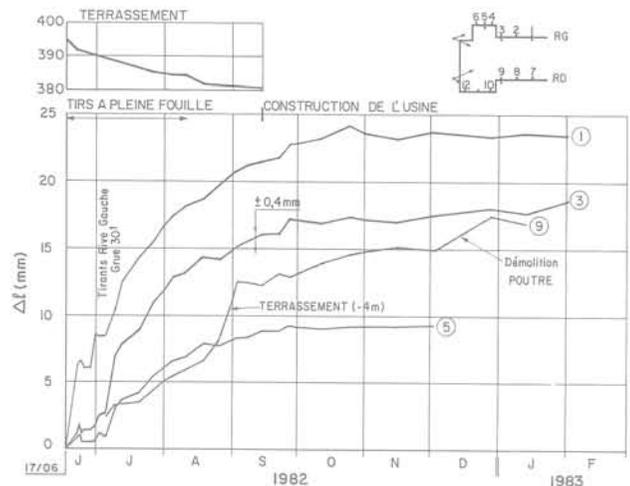
Fig. 11. — Evolution des principaux témoins en tête de fouille lors des terrassements.

La figure 11 montre l'évolution des déplacements observés depuis les deux piliers.

Le déplacement maximum mesuré en extrémité de poutre (repère 1) a été de 25 mm après mise en place de l'auscultation; il convient d'y ajouter le déplacement antérieur qui a pu être de l'ordre de 8 à 10 mm la fouille faisant environ 8 m au moment des premières mesures. Cela conduit à un déplacement total de l'ordre de 35 mm, soit 2‰ de la hauteur de la fouille.

La stabilisation des mouvements est atteinte pratiquement à la fin de la période de terrassement, début octobre 1982, sauf pour le repère 9 qui subit un déplacement d'environ 1 mm par mois jusqu'à la

Le pivotement de la poutre rive gauche, encastrée côté amont et libre côté aval, s'est confirmé tout au long du terrassement.
