le glissement du Friolin, en Savoie : un mouvement majeur révélé par les photographies

the Friolin rockslide in Savoy :
major movement revealed by photos

Rev. Franç. Géotech. n° 48, pp. 55-64 (juillet 1989)

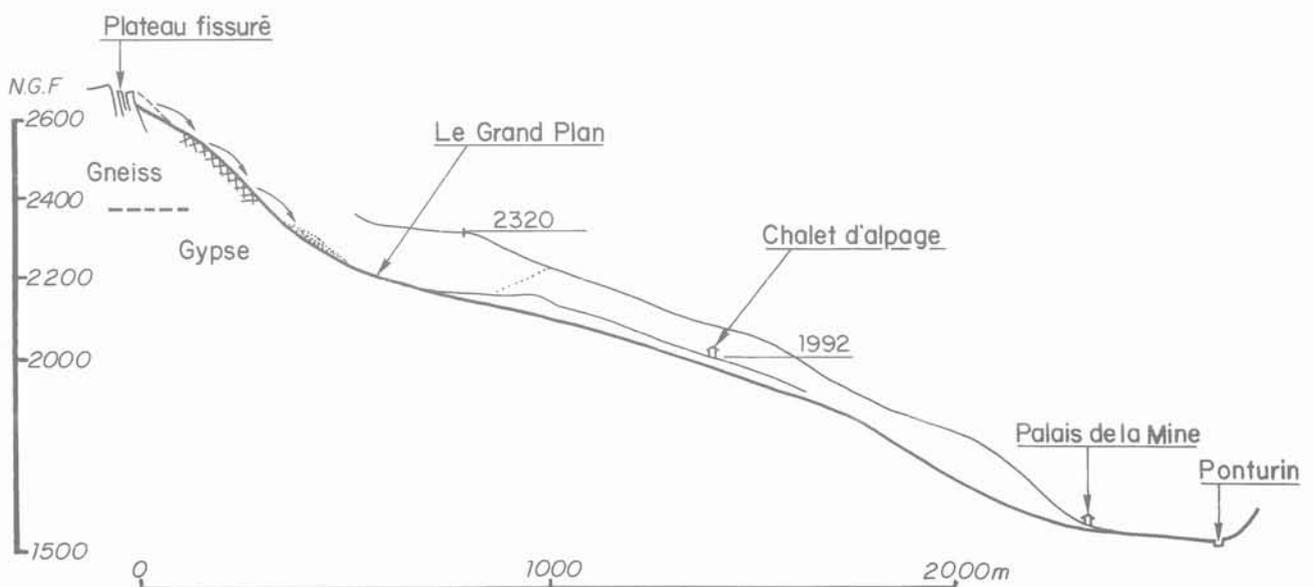
Fig. 1. — Friolin, profil général orienté vers le Nord-Est.

Fig. 1. — General NE-SW profile.

Voir carte IGN 1/25 000^e Moutiers (3533) Est, ou assemblage touristique 235 Massif de la Vanoise-Tarentaise, et profil (fig. 1).

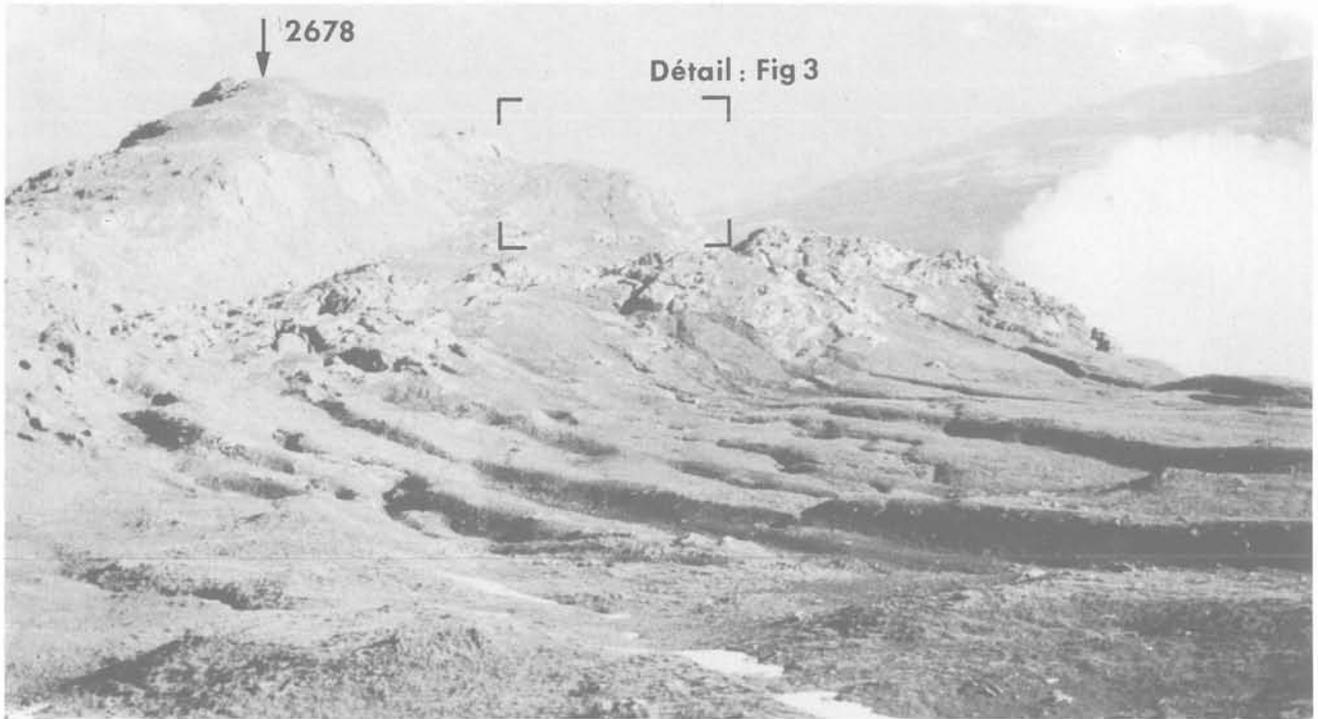
Fig. 2. — Plateau sommital fissuré (vu du sommet sud, 2 739 m, vers le nord ; cliché 1964).
 Fig. 2. — Crazed summit plateau (seen from south top, 2 739 m, looking north ; 1964 photo).

La solubilité du gypse est une cause d'instabilité pour les masses rocheuses susjacentes, surtout après qu'une première fissuration a rendu le gneiss perméable. La morphologie de la montagne témoigne de tassements et d'adaptations de la masse rocheuse : deux failles d'âge quaternaire (J. GOGUEL, 1969) coupent le versant Sud, en y relevant le bas d'une pente absolument régulière déterminée par un manteau d'éboulis ; de grands décrochements marquent le plateau sommital, formant des escarpements concentriques avec des basculements en échelon emboîtés (fig. 2).

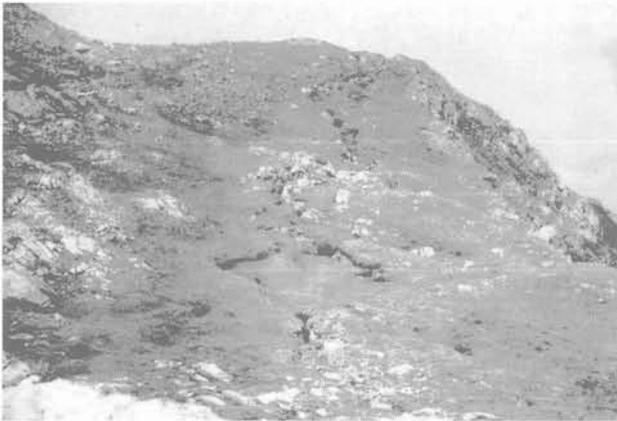
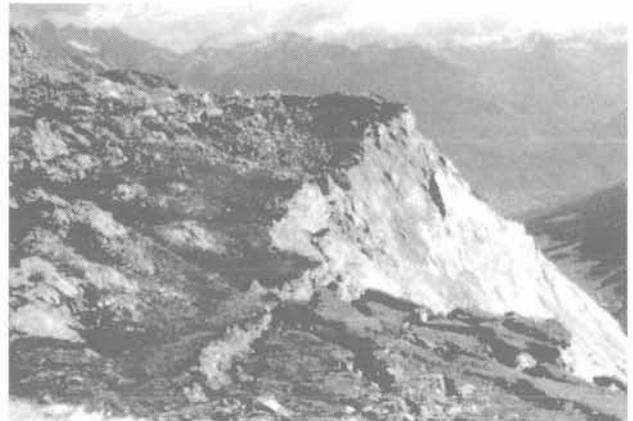
Fig. 3. — Détail Nord-Est du plateau sommital
 Fig. 3. — Detail of N.E. corner of summit plateau

a) en 1971
 a) in 1971

b) en 1987
 b) in 1987

Des photos comparatives prises localement sur le plateau sommital du Friolin sont également disponibles, qui permettent d'apprécier exactement le recul de la bordure Est effondrée (20 à 40 m selon les endroits, un peu moins aux extrémités : cf. fig. 3) et d'observer qu'à part cela les crevasses et fissures éloignées du bord ont gardé une apparence pratiquement inchangée à 25 ans d'intervalle.

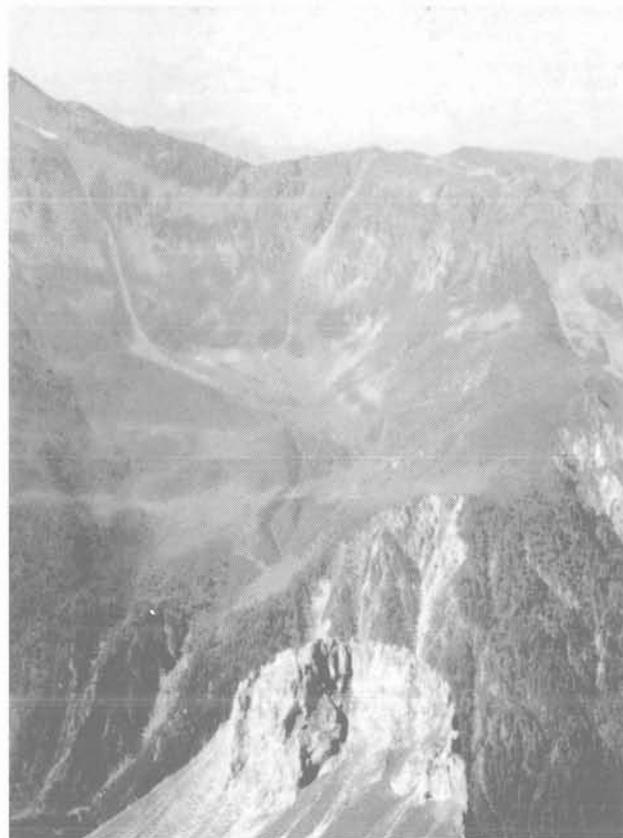
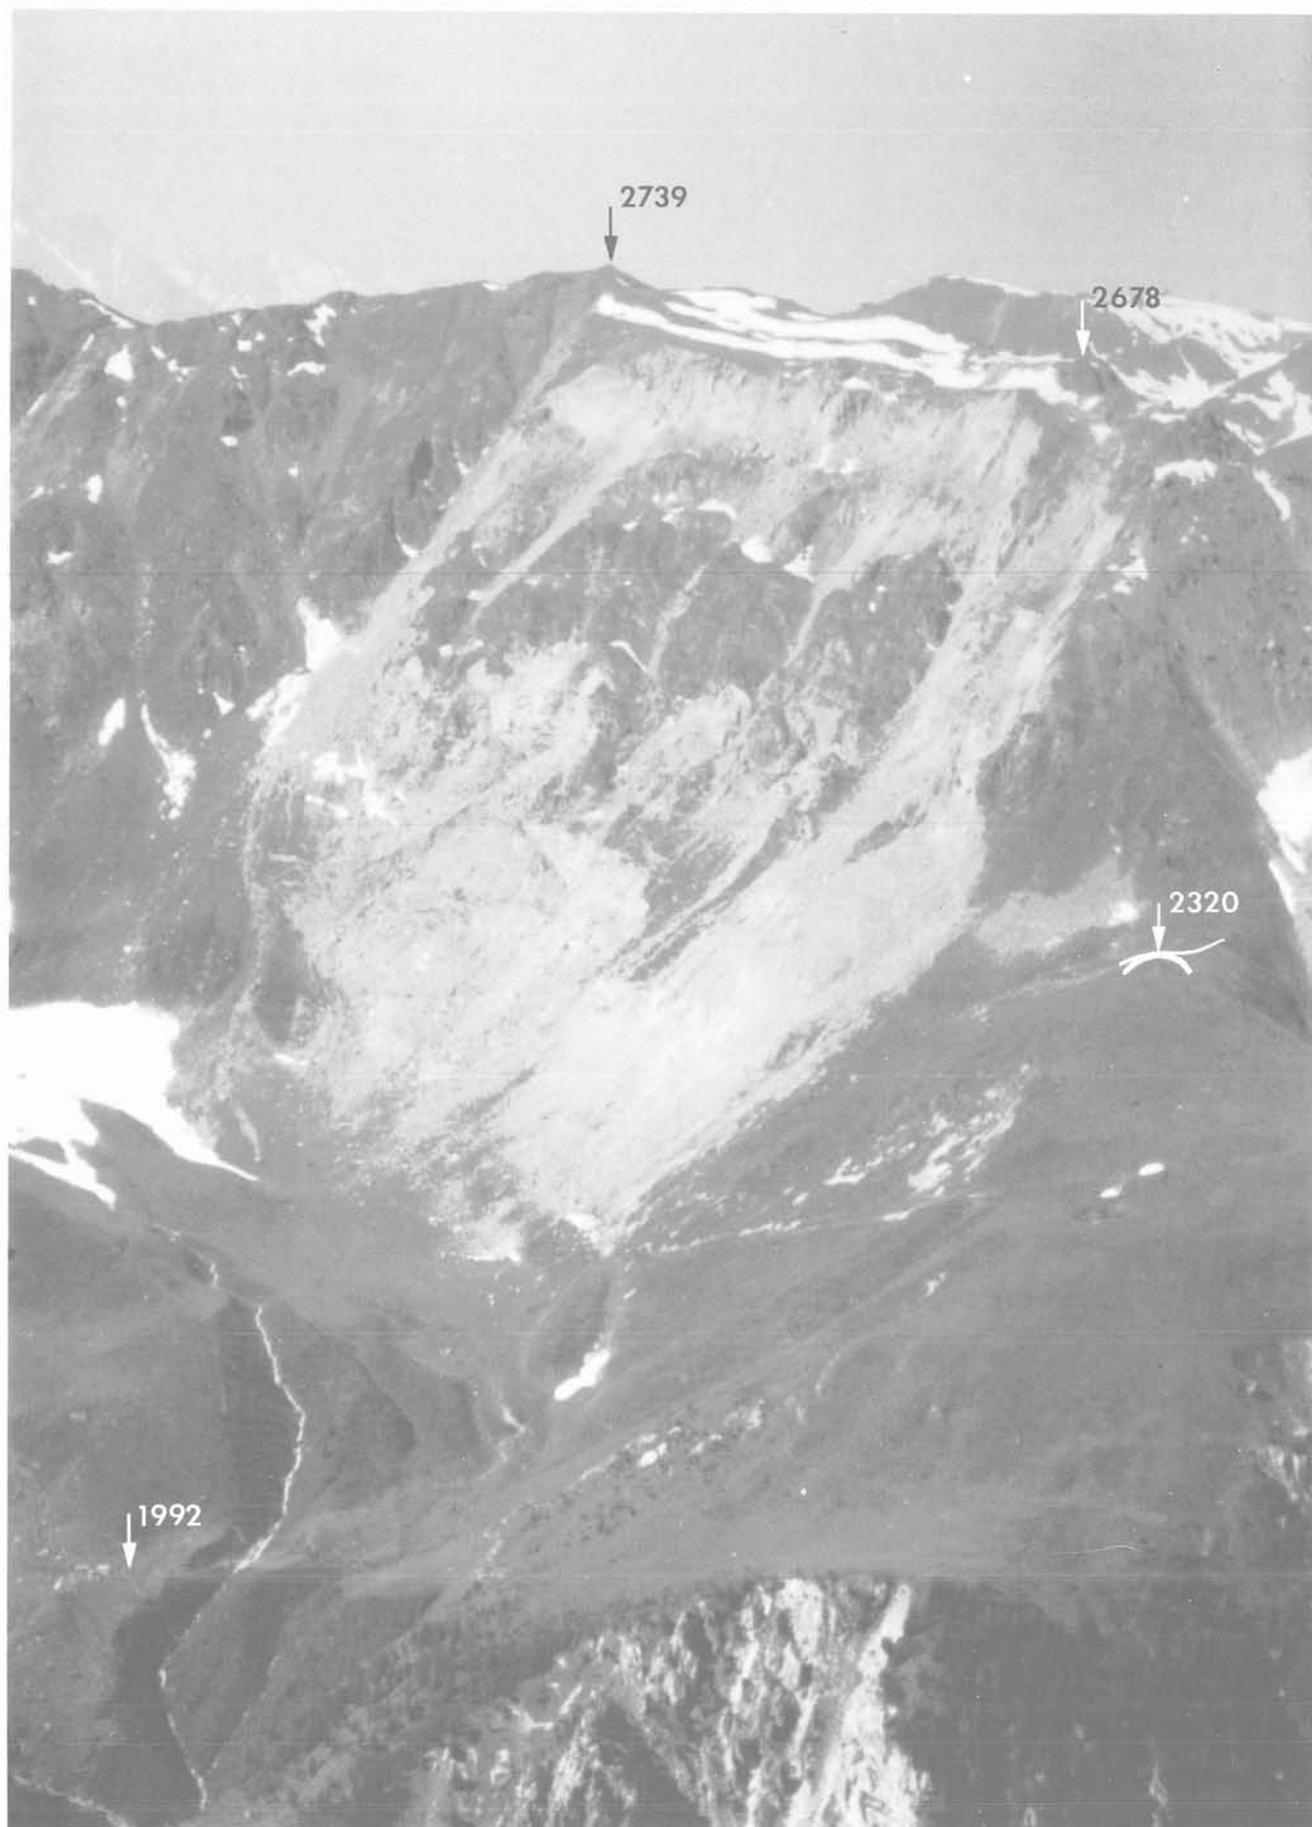
Fig. 4. — Versant Est du Friolin vu d'un même point éloigné :
a) en 1976 b) en 1983 (ci-contre).

Fig. 4. — East face of Friolin, from the same point :
a) in 1976 b) in 1983 (opposite).

Une vue d'ensemble du versant Est du Friolin avant la crise, prise en 1976 du sommet de l'Aiguille Grive (altitude 2 732 m, à 5,2 km de distance), nous a été laissée par Jean GOGUEL. La figure 4a reproduit un petit extrait de la diapo correspondante, dont il ne disposait pas durant l'été 1982. La photo reproduite ici en pleine page (fig. 4b) fut prise par lui du même

point en 1983 ; mais c'est d'un autre point plus aisément accessible (en haut du plateau du Rey, vers 2 300 m d'altitude et à 4,5 km de distance du Friolin) qu'il a institué à partir de juillet 1982 une surveillance photographique systématique du versant accidenté, avec des photos annuelles en couleur, tant d'ensemble que de détail, qui constituent un précieux témoignage de l'évolution du versant accidenté pendant et après la crise.

Et soudain le déclic s'est fait, révélation formidable aisément vérifiée en remontant à l'Aiguille Grive (photo de contrôle 1988, peu différente de la photo 1983 reproduite ici en fig. 4b) et qui pourra paraître une évidence au lecteur prévenu : les escarpements rocheux du flanc Est du Friolin dans leur ensemble, sur toute leur hauteur de 250 m en dessous du plateau sommital, sont descendus en un seul bloc sur un front large de plus de 500 m, accusant une dénivellation parfaitement mesurable malgré la rusticité des moyens employés : environ 55 m au total. Les photos aériennes montrent que leur pied s'est déplacé dans le même temps d'à peu près autant vers l'Est. Le déplacement global du versant, dans le sens de la pente (45° en moyenne), avoisinerait donc 75 m.

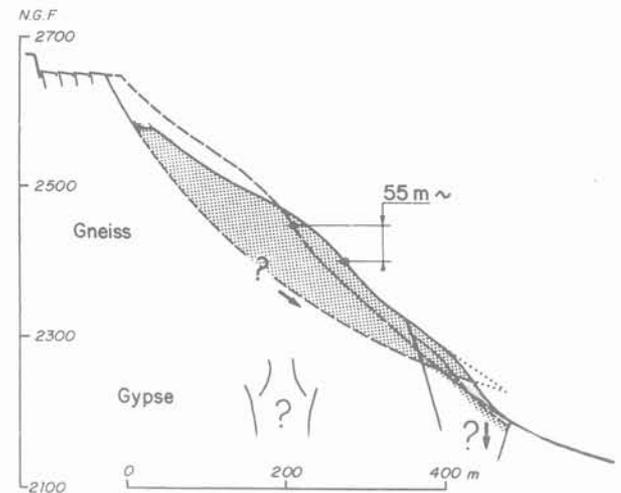
Fig. 5. — Coupe interprétative.
Fig. 5. — Interpretative cross-section.

Celle-ci est forcément passée assez profondément, puisque la falaise a joué d'un seul bloc. Peut-être y a-t-il eu déformation continue du plateau supérieur, mais il suffit de faire passer une surface de rupture hypothétique par l'effondrement du bord — où les « miroirs » sont particulièrement nets — pour arriver à une estimation du volume glissé de l'ordre de 10 millions de m³ (fig. 5).

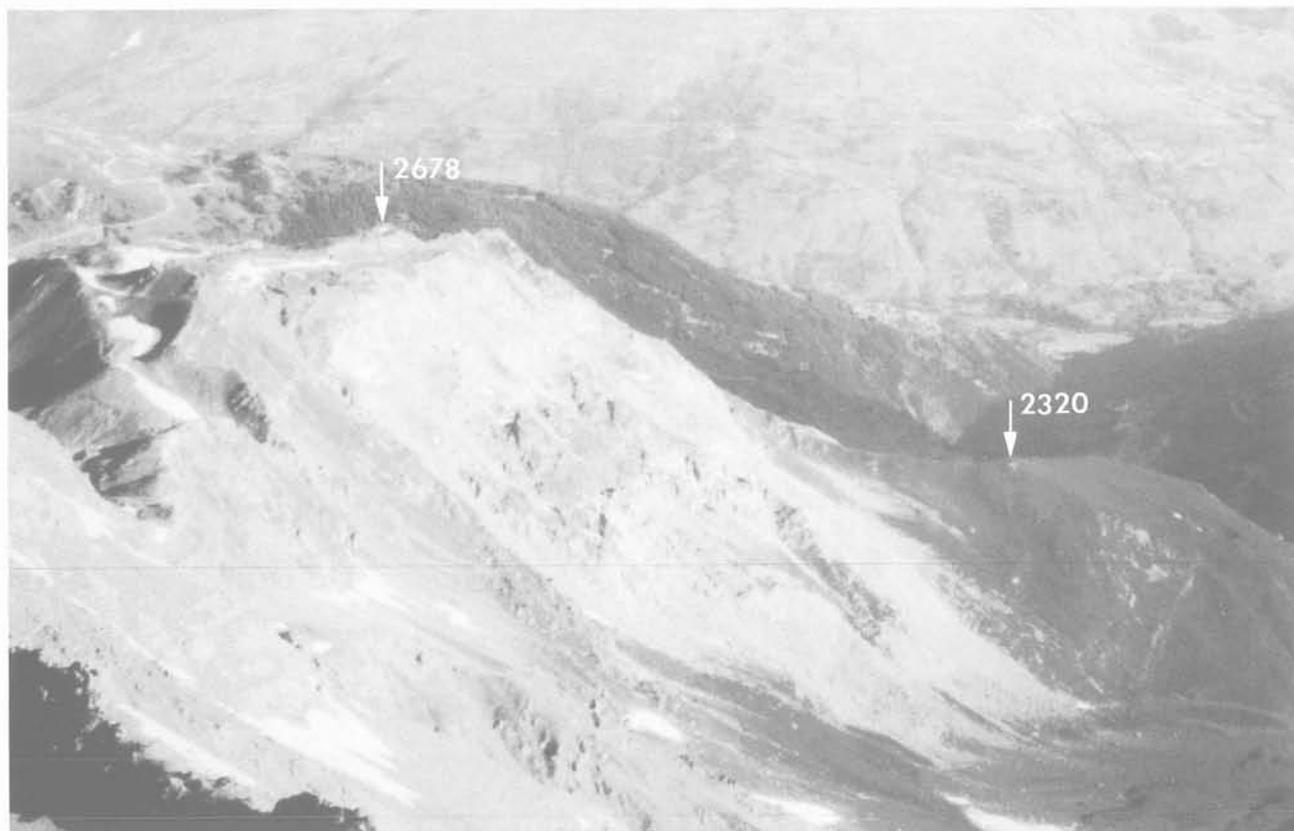
Fig. 6. — Le glissement en vue plongeante du Sud-Est, en août 1987 (remarquer les failles quaternaires qui décrochent le versant sud, sur la gauche de la photo).

Fig. 6. — The slide seen from above, looking north-west, in August 1987 (note the Quaternary faults scarring the south slope, on the left of the photo).

Toutes les vues disponibles, tant de détails que d'ensemble sous différents angles (fig. 6, vue en montant à Bellecôte, par exemple), aident à appréhender l'état du Friolin. Mais les photos 24 × 36 répé-

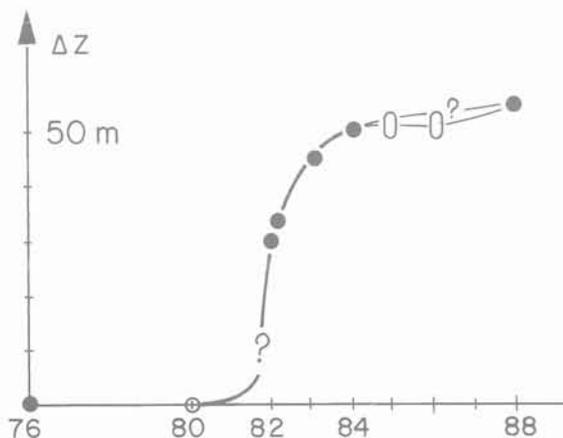
Fig. 7. — Dénivellation globale constatée.
Fig. 7. — Observed change in level.

Elle se résume par la figure n° 7, exprimant le décalage altimétrique global du versant par rapport à l'état de référence 1976 (encore inchangé en 1980 d'après les photos aériennes, et sachant que les chutes de blocs témoignant du mouvement n'ont pas véritablement démarré avant l'automne 1981, sinon même plus probablement la fonte des neiges du printemps 1982). Le décalage atteignait environ 30 m à la fin juillet 1982, 3 m de plus un mois plus tard, 45 m en 1983 ; il s'est accru ensuite de 5 m en 1984, et 5 m supplémentaires entre 1984 et 1988 (n'ayant semblé-t-il pas évolué sensiblement en 1985 et 86, mais les photos de ces années là ont des éclairages peu favorables).

Au total, les 55 m entre 1976 et 1988 sont incontestables, comme les 20 m entre juillet 82 et la situation de 1984-85-86.
