# Aspects géotechniques de l'accident du nouveau port de Nice

**P. HABIB**

## Résumé

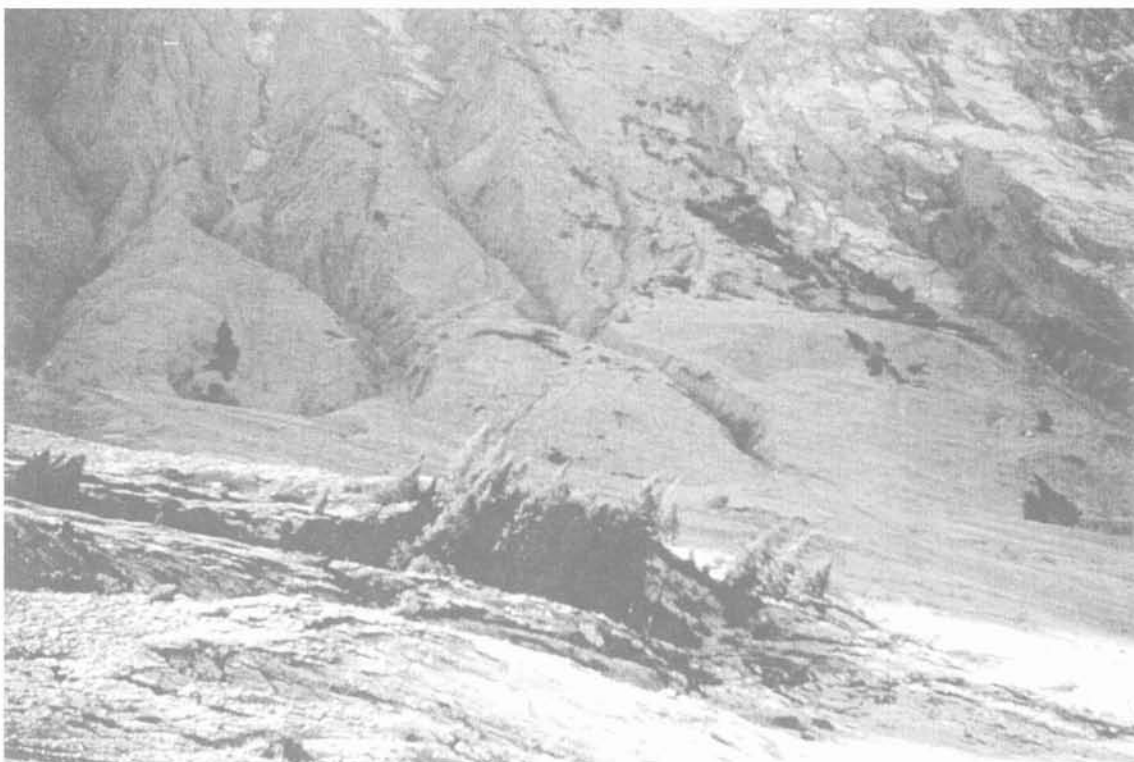
FIG. 1 Vaïont : glissement du mont Toc. Il est assez étonnant de penser que ce boqueteau boisé a glissé à une vitesse de 100 km/h.  
Vaïont : mount Toc slide. It is surprising to think this small wood had slipped with a 100 km/h speed.

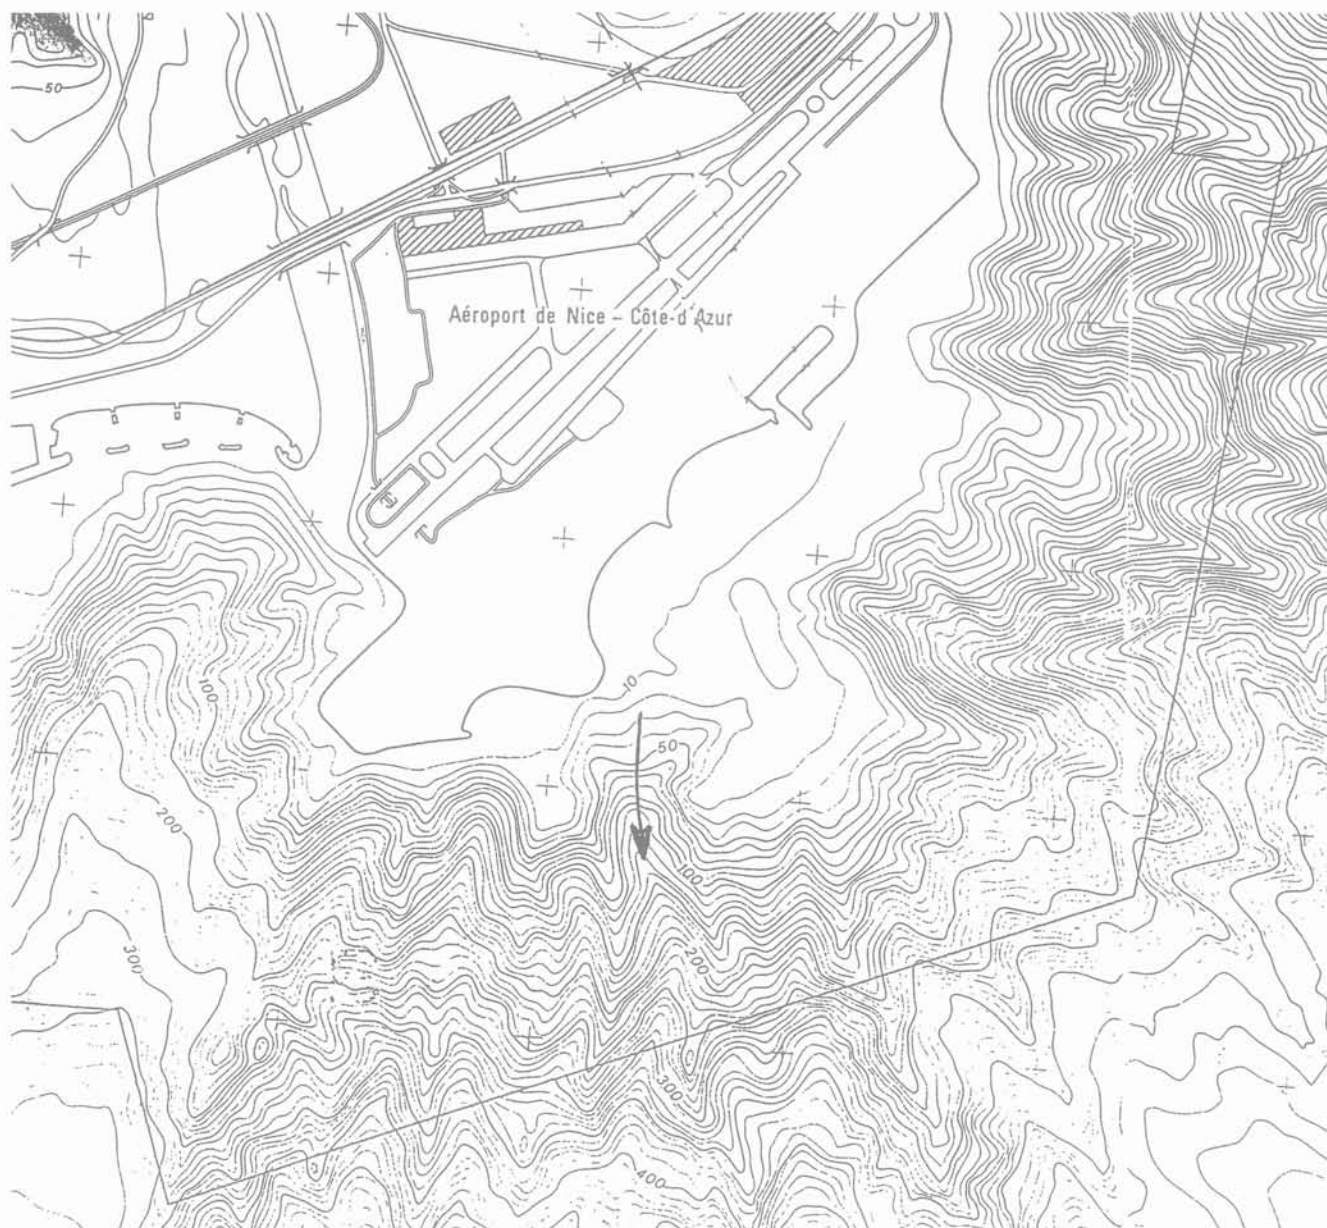
**FIG. 3** Topographie du fond de la mer après l'accident. Le canyon du Var est parfaitement visible avec son fond plat. Mais sur le talus, on distingue de très nombreux sillons dont la direction est voisine des lignes générales de pente du talus. Le début de la trajectoire de l'effondrement du 16 octobre 1979 est marqué par une flèche.  
Sea bed topography after the slide. The beginning of the october 16th, 1979 slide trajectory is shown with an arrow.

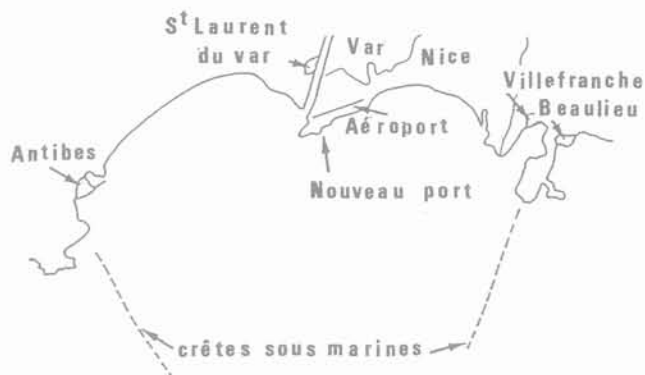
FIG. 4 Plan de la zone intéressée par le sinistre du 16 octobre 1979.

Ce mouvement était le précurseur d'un raz de marée qui allait mettre en résonance la cuvette formée par la baie des Anges et ses prolongements de crêtes sous-marines à l'est et à l'ouest, avec une période d'environ 8 min et des oscillations ressenties pendant plusieurs heures d'Antibes à Beaulieu, en passant par Saint-Laurent-du-Var et Villefranche (Fig. 4).
