# Le glissement de la montagne des Piniès à l'origine des coulées de Boulc-en-Diois (Drôme) Évolution et mécanismes

A. MALATRAIT  
F. SABATIER

ANTEA,  
direction Centre-Est  
29, bd du 11-Novembre,  
BP. 2035,  
69603 Villeurbanne Cedex

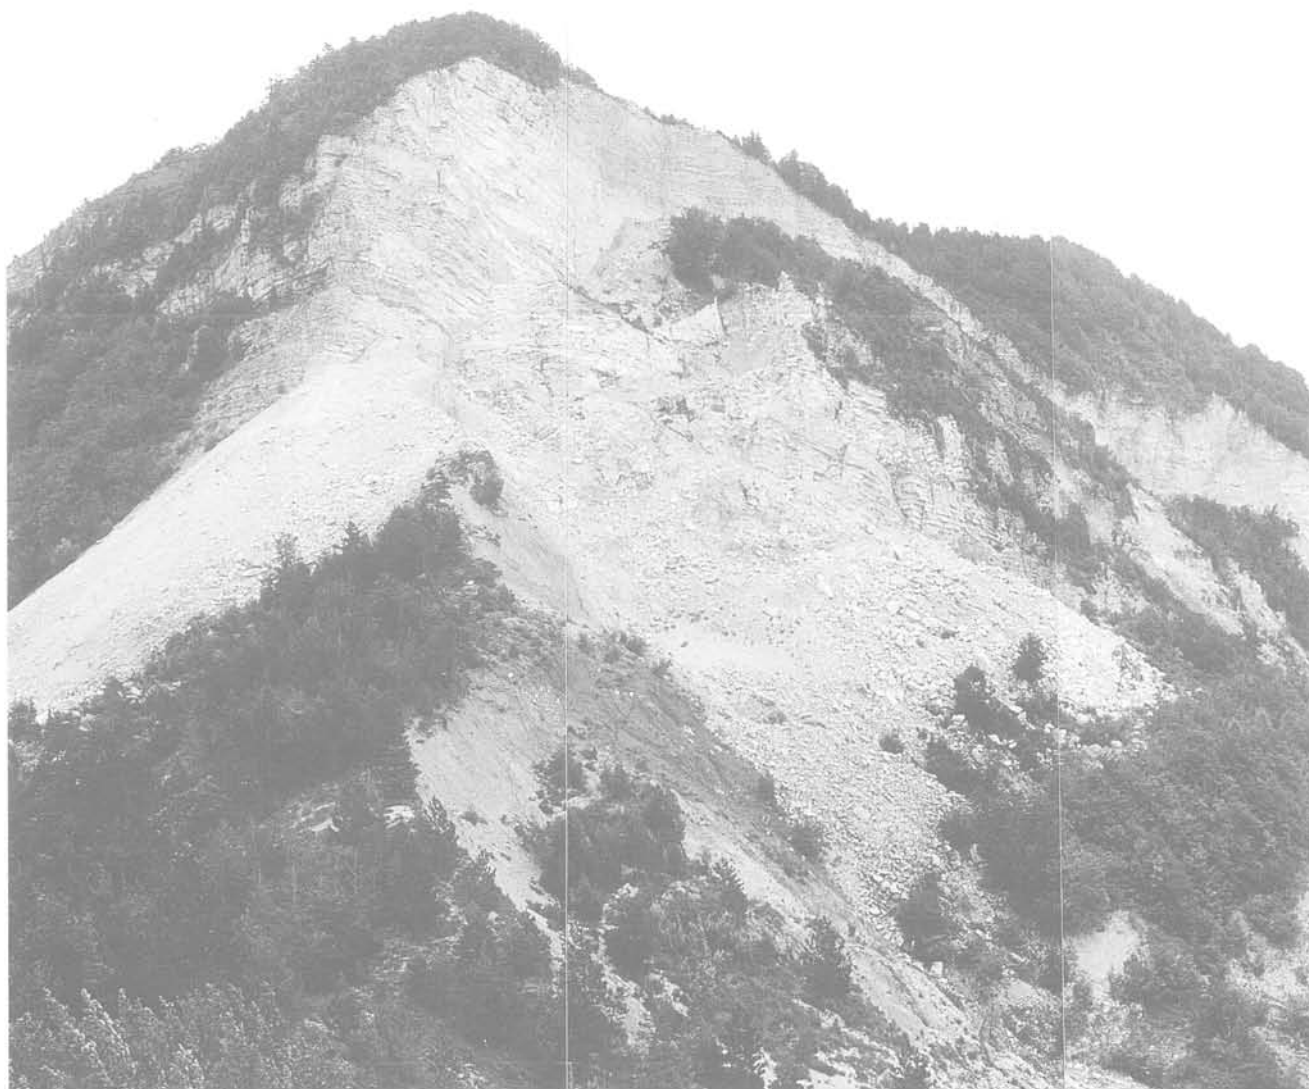
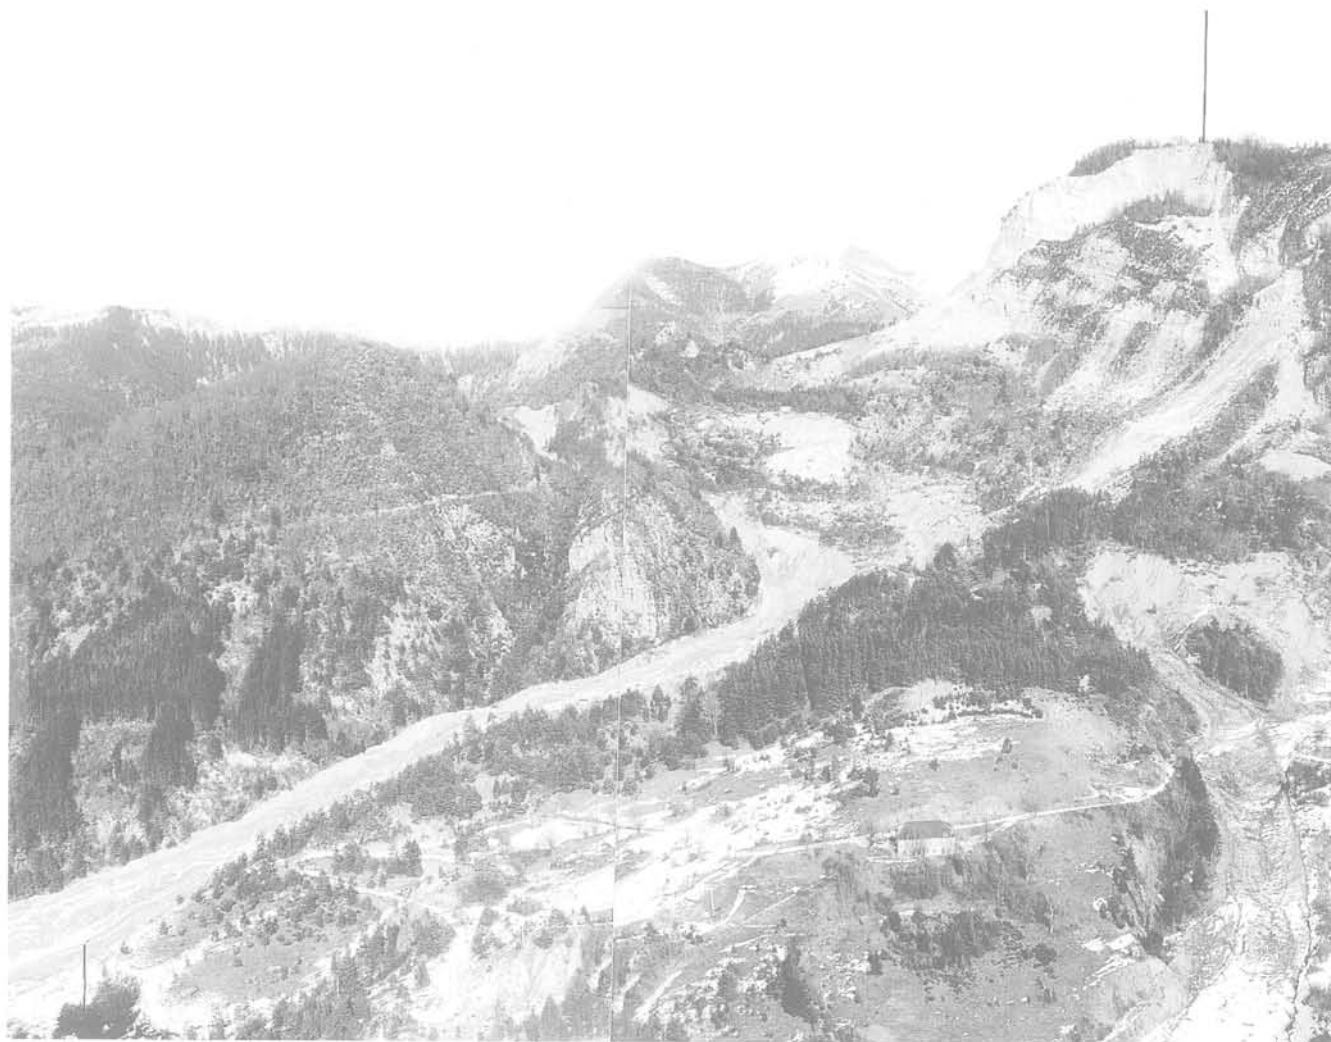
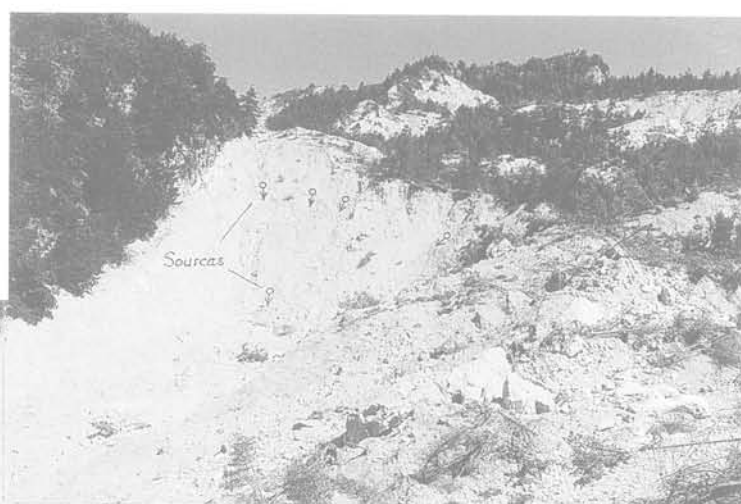
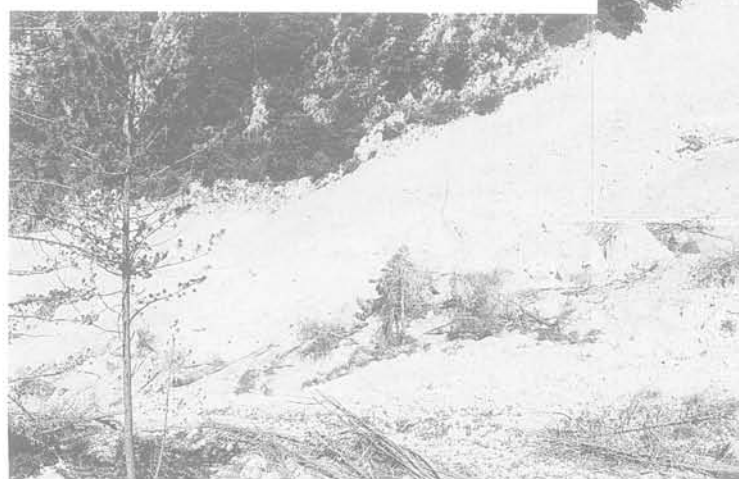
Le mécanisme de formation des coulées est assez classique. Il peut être résumé ainsi :

- Des infiltrations prolongées à l'amont (pluies, fonte des neiges), créent des pressions hydrostatiques importantes en pied de versant, en particulier dans les marnes et marno-calcaires déstructurés.

- Le mouvement général réactivé perturbe les circulations souterraines profondes, notamment près des émergences.
- Les matériaux remaniés et « imbibés » par les infiltrations directes (crevasses) subissent des pressions hydrauliques sous-jacentes de plus en plus fortes.
- Un « débouillage » brutal se produit alors, libérant des volumes importants de terrains dans un état très proche de la limite de liquidité (présence possible d'argiles thixotropiques ?).
- Une coulée se développe, dont la puissance dépend en particulier du temps de retour à l'équilibre (apparent) des contraintes hydrauliques.
