# Paroi tirantée et clouée à Beyrouth

**J.-B. ESTA**

L'auteur expose le confortement par clouage d'une des fouilles les plus profondes exécutées dans Beyrouth de l'après-guerre.

Au clouage proprement dit ont été associés des tirants précontraints pour limiter les déplacements en tête de la paroi au droit de laquelle existent des bâtiments de 9 à 15 étages.

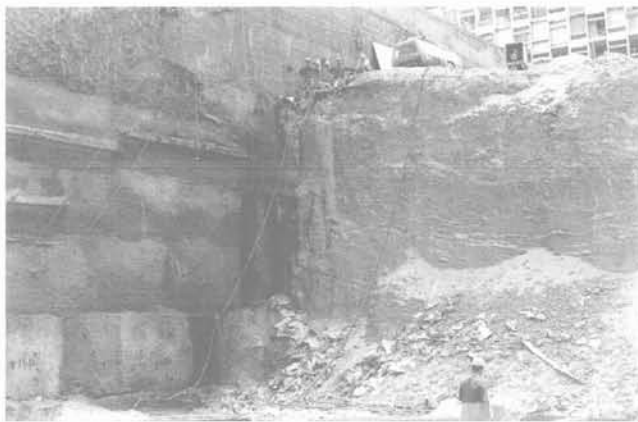
FIG. 3 Vue du massif sableux armé par des strates gréseuses.

D'où vient cette cohésion ? La figure 3 montre que le massif est constitué de sable peu cohérent armé par des strates cimentées de 3 à 5 cm d'épaisseur à la manière d'une terre armée, ce qui confère au massif sableux qui s'écroulerait sans leur présence une cohésion globale lui permettant des performances plus importantes.

View of the sandy massif armed by the sandstone strata.

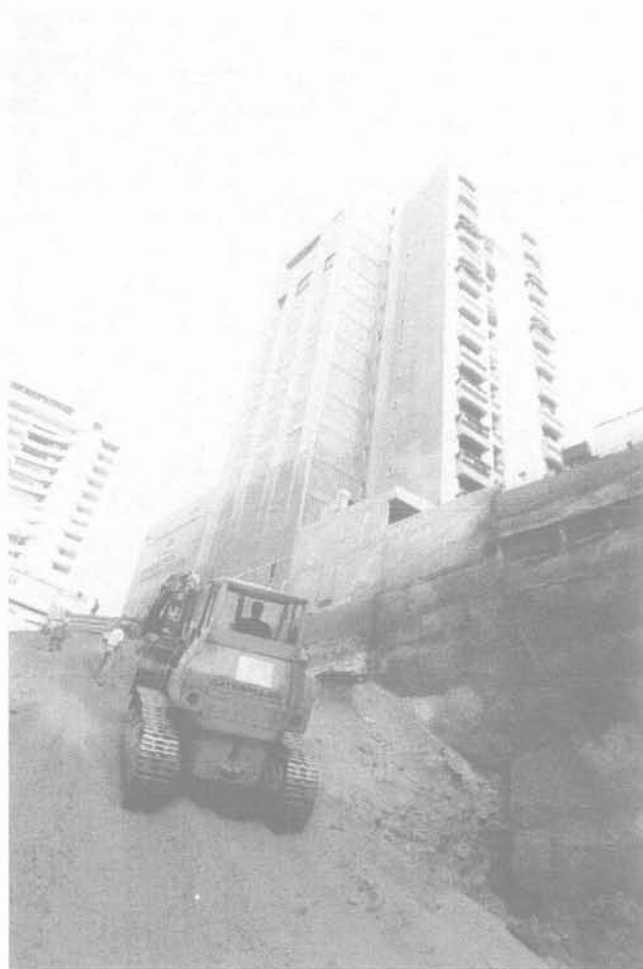
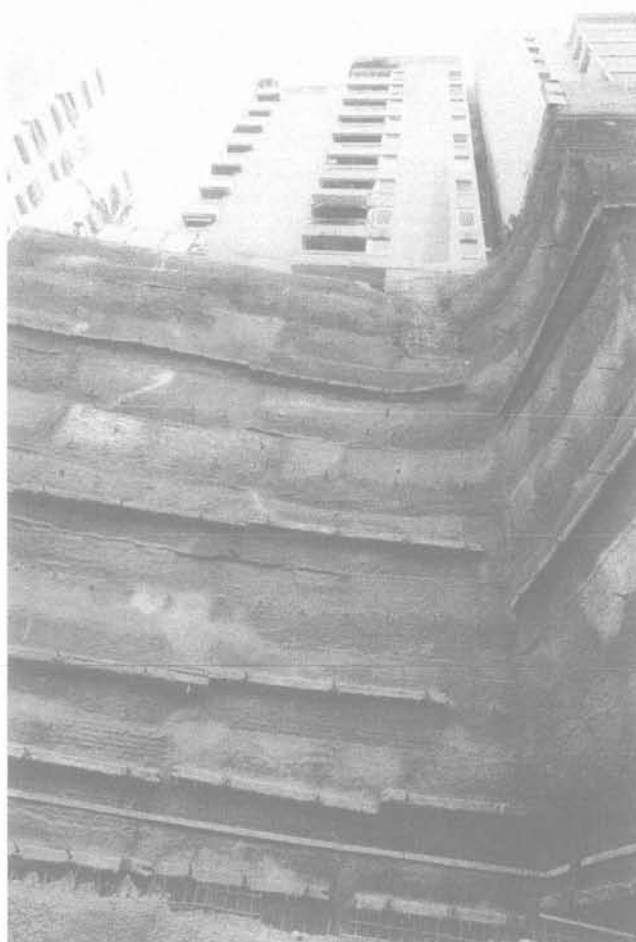
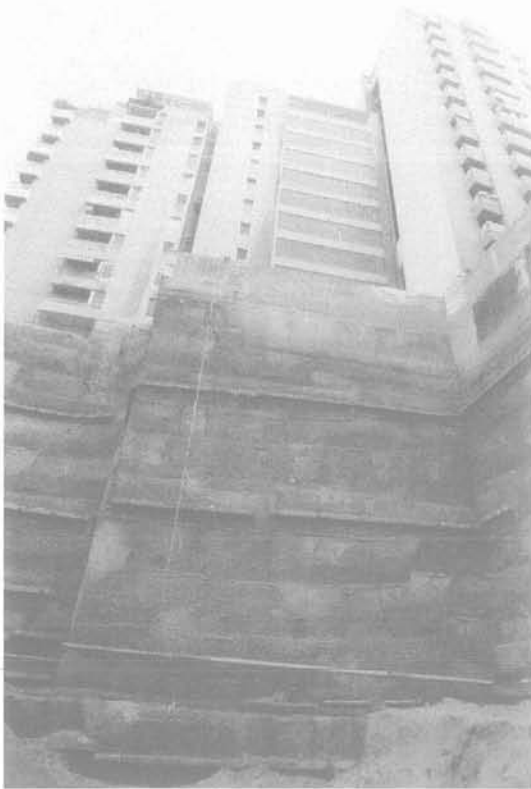
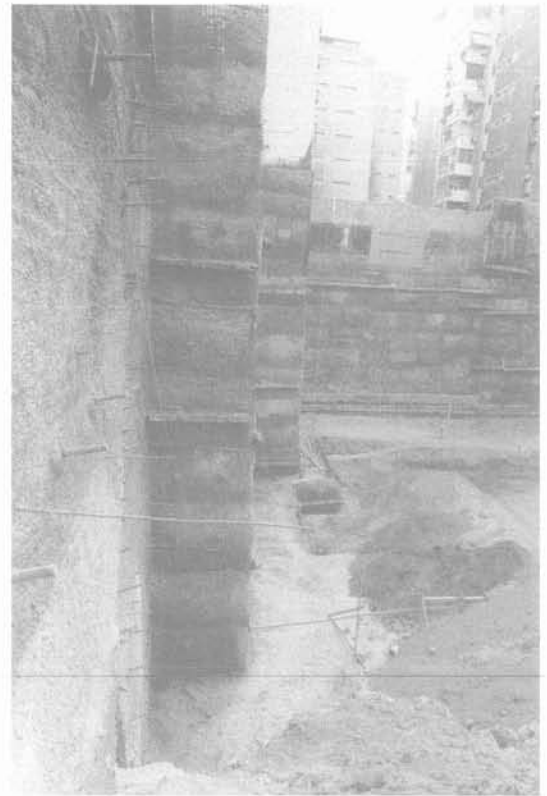
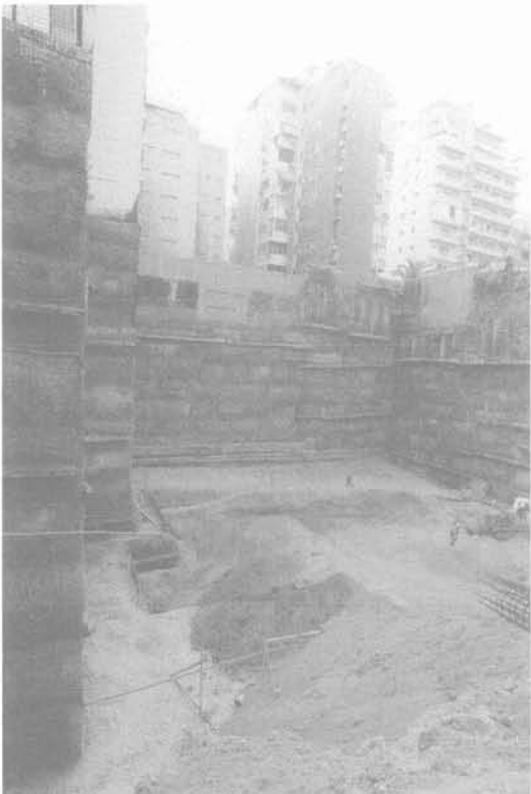
**FIG. 23** Zone AB (Banque de la Méditerranée)  
13 étages - 1 R.D.C. - 2 sous-sols.  
Zone AB (Banque de la Méditerranée)  
13 stories - 1 ground floor - 2 basements.

**FIG. 24** Zone CD (Imm. JOUMLATT : sans recul)  
9 étages - 1 R.D.C - 1 sous-sol.  
Zone CD (JOUMLATT bldg.: no retreat)  
9 stories - 1 ground floor - 1 basement.

**FIG. 25** Zone DE (Imm. JOUMBLATT : avec recul)  
9 étages – 1 R.D.C. – 1 sous-sol.  
Zone DE (JOUMBLATT bldg. : with retreat) 9 stories – 1 ground floor – 1 basement.

**FIG. 26** Zone EF (dépôt + parking) 2 sous-sols.  
Zone EF (warehouse + parking) 2 basements.

**FIG. 27** Zone FG (Imm. JABER) 10 étages + 1 R.D.C + 1 sous-sol.  
Zone FG (JABER bldg.) 10 stories + 1 ground floor + 1 basement.

**FIG. 28** Zone GHI (Imm. HELIOPOLIS) 16 étages + 1 R.D.C. + 2 sous-sols.  
Zone GHI (HELIOPOLIS bldg.) 16 stories + 1 ground floor + 2 basements.

Les figures 23, 24, 25, 26, 27 et 28 montrent les différentes zones traitées une fois la cote -20,25 atteinte.
