Instabilités de versants de terrils en relation avec l'autocombustion des schistes et charbons résiduels

A. MONJOIE
C. SCHROEDER

Laboratoires de Géologie
de l'Ingénieur
d'Hydrogéologie
et de Prospection
géophysique
Sart Tilman B19
B-4000 Liège (Belgique)
A.Monjoie@ulg.ac.be
Christian.Schroeder@ulg.ac.be

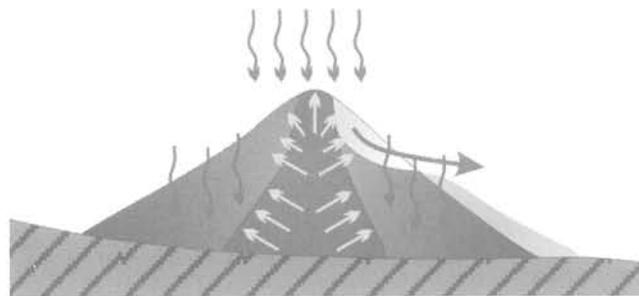
FIG. 2 Mécanisme du glissement dans un terril en combustion.
Mechanism of landslides in a burning spoil heap.

Le schéma de la figure 2 illustre ce mécanisme. Sur cette figure, on peut voir que le matériau après glissement s'étend sur une assez grande longueur. Le glissement, même s'il a lieu le long d'une surface raisonnablement cylindrique (ou plutôt sphérique), n'est pas un glissement rotationnel classique. En raison de la teneur en eau élevée des schistes, le mouvement de la masse glissée s'apparente plutôt à des coulées boueuses qui se propagent sur de grandes distances.

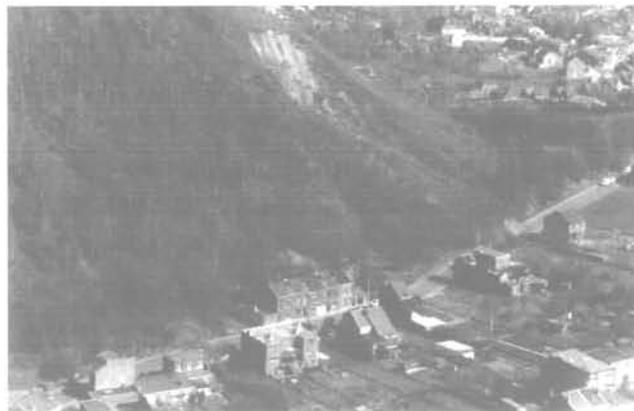
FIG. 3 Terril de la petite Bacnure à Herstal : vue générale du glissement.
Petite Bacnure spoil heap in Herstal : General view of the landslide.

Le glissement du terril de la petite Bacnure illustre parfaitement le mécanisme décrit plus haut. La figure 3 montre la surface de glissement, rouge en haut du talus et la masse glissée, d'un volume total glissé de l'ordre de 2 000 m³, qui s'est arrêtée à quelques mètres de la maison en face. Ce glissement est purement local mais peut se répéter ailleurs. Par contre, la stabilité classique d'ensemble du terril, posant directement sur le socle houiller, n'a jamais été mise en cause.

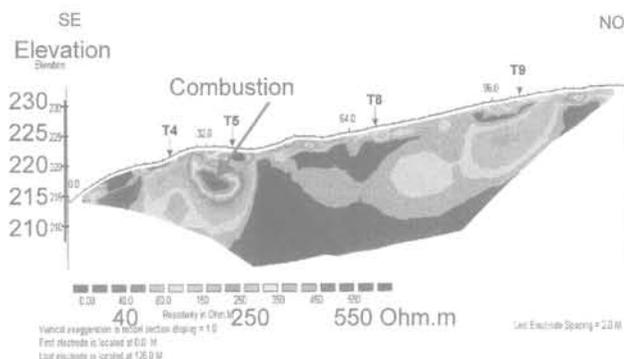
FIG. 4 Tomographie électrique d'une zone partiellement en combustion, en tête du glissement.
Electrical tomography in a partially burning zone, at the top of the slide.

Les figures 4 et 5 donnent deux exemples de tomographies électriques, l'une dans une zone en combustion (crête du terril en haut du glissement), l'autre dans une zone exempte de combustion (versant opposé à celui du glissement). Sur ces profils, les couleurs claires (rouges) correspondent aux résistivités élevées caractéristiques des schistes brûlés ou chauds.

Les observations faites par prospection géophysique ont été complétées par un lever topographique détaillé et par une thermographie en photos aériennes infrarouges qui ont permis de confirmer l'étendue des zones en combustion. La figure 6 donne un exemple de thermographie de la zone du glissement. On voit nettement la tache blanche au sommet du glissement, caractéristique d'une zone chaude, correspondant au point T5 de la figure 4.

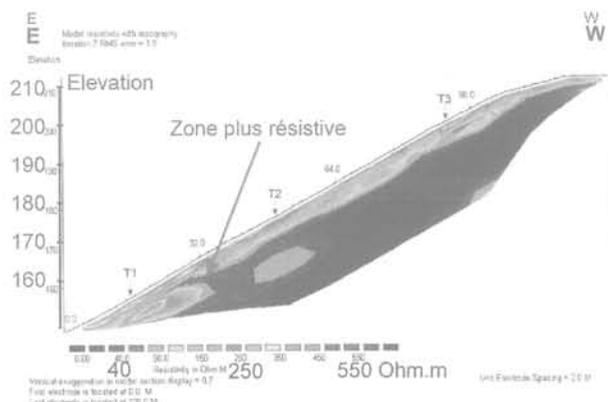
FIG. 5 Tomographie électrique d'une zone pratiquement exempte de combustion.
Electrical tomography in a zone practically without combustion.

Sur le profil tomographique de la figure 5, la zone claire (rouge) en pied de terril est peut-être due à un remblai localement plus gréseux qui normalement s'accumule en pied de terril.

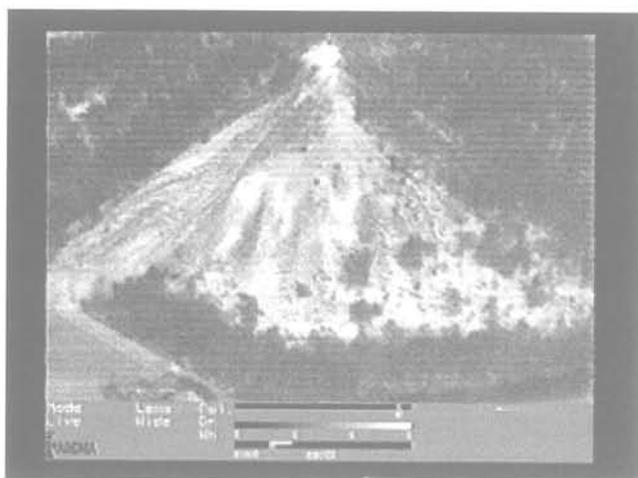
FIG. 6 Thermographie infrarouge de la zone du glissement.
Infrared thermography of the landslide area.

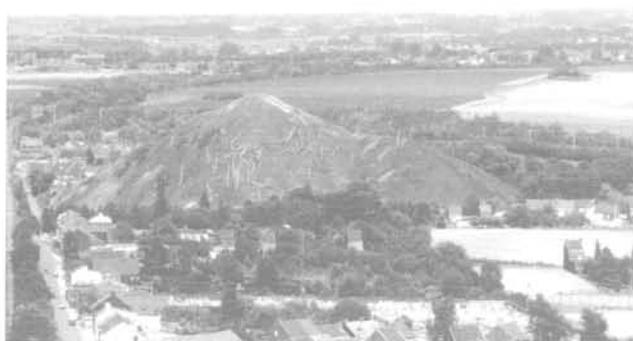
FIG. 7 Terril Saint-Charles à Ransart. Vue d'ensemble.
St Charles spoil heap in Ransart. General view.

Le terril Saint Charles, d'une hauteur de quelque 60 m, couvrant environ 6 hectares, est en feu depuis 1994. La figure 7 montre une vue générale du terril avec sur pratiquement toute la surface du terril, des troncs d'arbres calcinés. Le terril pose sur les terrains du Houiller et sa stabilité classique d'ensemble ne pose pas de problème.

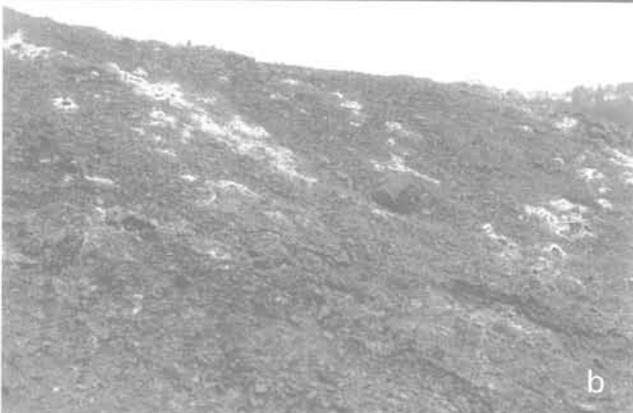
FIG. 8 Terril Saint-Charles : (a) colonne de vapeur ; (b) cristallisations de soufre.
St Charles spoil heap : (a) vapor column ; (b) sulphur crystallisation.

intense (la surface du terril est localement brûlante) vaporise l'eau du terril et, même par temps relativement sec, on peut observer des colonnes de vapeur. D'autre part, le dégagement de H_2S et autres gaz provoque des efflorescences de soufre en de nombreux endroits.

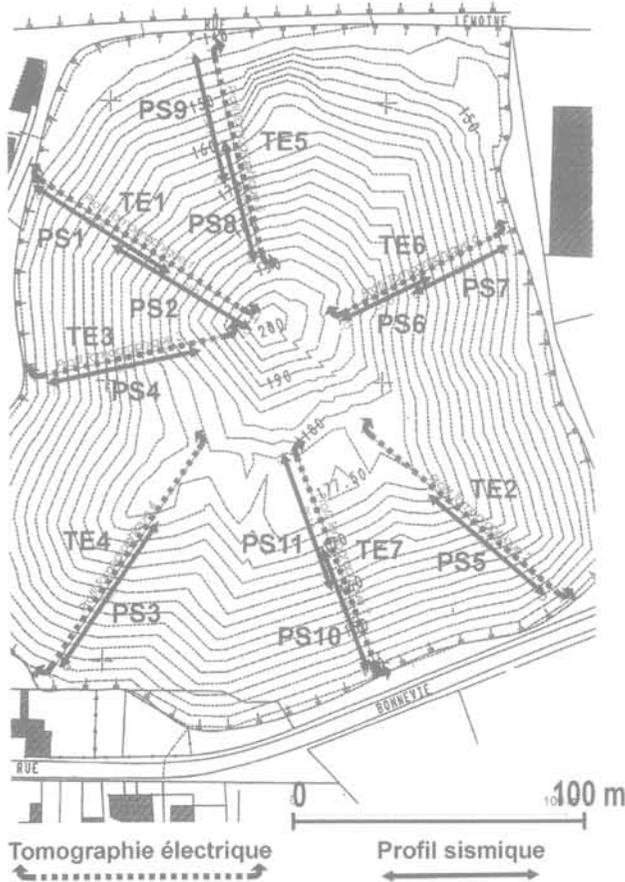
FIG. 9 Terril Saint-Charles : implantation des reconnaissances.
St Charles spoil heap : Location of surveys.

Les figures 9 à 12 donnent l'implantation des profils sismiques et des tomographies électriques, répartis sur le pourtour du terril et des exemples de profils sismiques et électriques. Les profils électriques montrent les zones brûlées ou en combustion, les profils sismiques, les profondeurs des terrains déconsolidés par

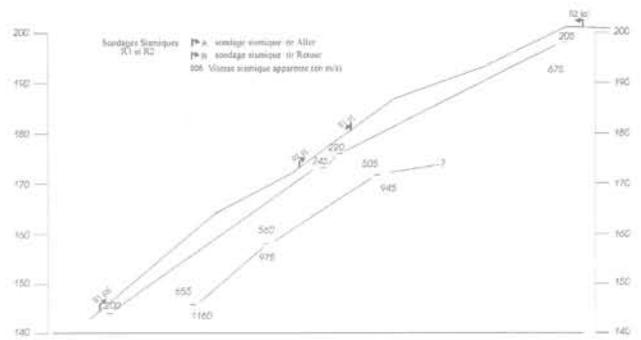
FIG. 10 Terril Saint-Charles : exemple de profils sismiques – S1 et S2.
St Charles spoil heap : Example of seismic profiles – S1 and S2.

la combustion, caractérisés par des vitesses sismiques très lentes, de l'ordre de 200 m/s, la partie « saine » du terril présentant des vitesses sismiques de l'ordre de 1 000 m/s.

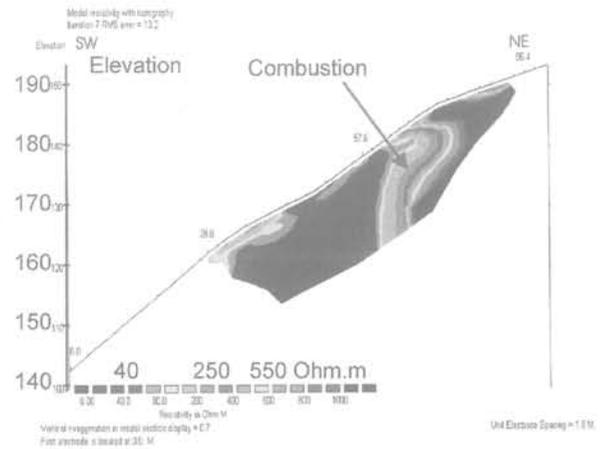
FIG. 11 Profil de tomographie électrique correspondant aux profils sismiques de la figure 10.
La partie haute du profil montre de la combustion.
Electrical tomography corresponding to the seismic profiles of figure 10.
At the top, some combustion is pointed out.

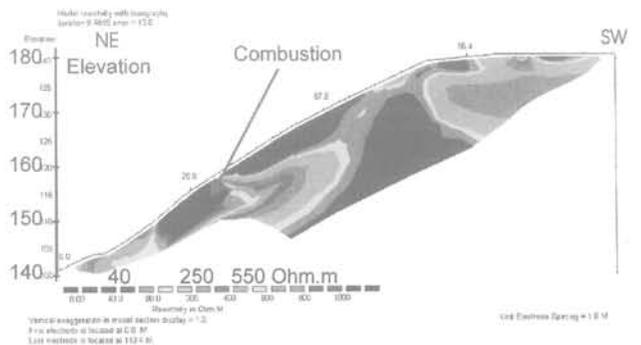
FIG. 12 Autre exemple de profil de tomographie électrique – zone chaude en pied de terril.
Another example of electrical tomography – hot zone at the toe of the spoil heap.

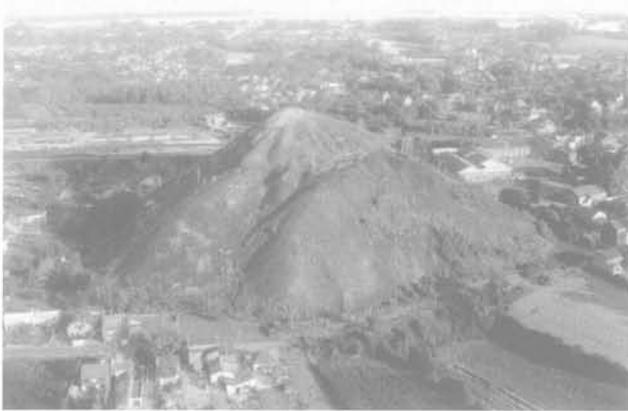
FIG. 13 Vue aérienne du terril Saint-Charles.
View of the St Charles spoil heap.

Les figures 13 et 14 montrent la même vue aérienne du terril, l'une étant en couleurs naturelles, l'autre en infrarouges. On note la forte chaleur qui se dégage au sommet du terril (effet cheminée) et la répartition des zones en combustion, avec intensité maximum sur les arêtes convexes.

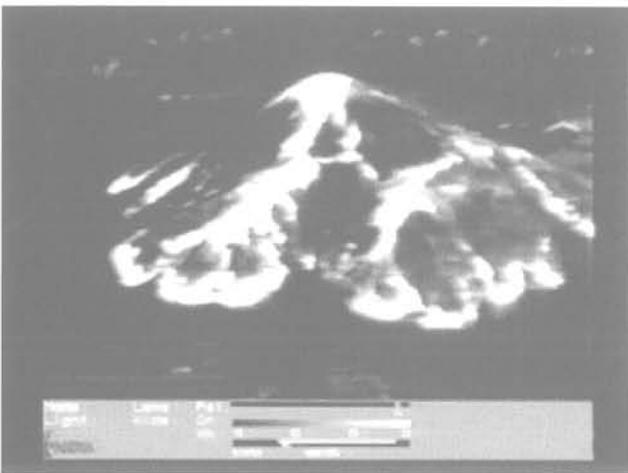
FIG. 14 Thermographie infrarouge du terril Saint-Charles.
La vue correspond exactement à celle de la figure 13.
Infrared thermography of the Saint Charles spoil heap.
The view corresponds exactly to the view of figure 13.

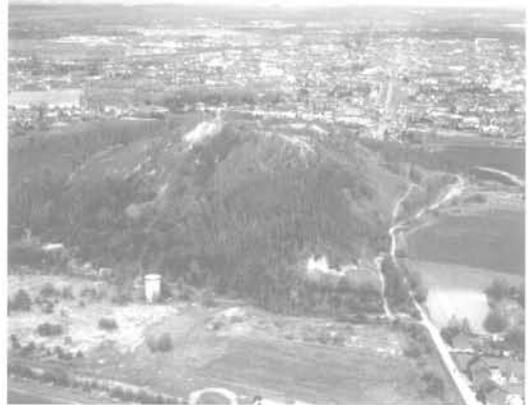
FIG. 15 Terril de l'Héribus : vue générale.
Héribus spoil heap : General view.

arrêté assez récemment, le charbonnage de l'Héribus ayant cessé son activité depuis moins de trente ans. Les pentes du terril sont relativement douces en pied de terril (10°), plus redressées vers le sommet (25° à 30°). Actuellement, le sommet du terril présente des zones en combustion (schistes rouges, quelques fumerolles et léger dégagement de chaleur), visibles sur la figure 15.

La vue aérienne de la figure 15 montre le terril de l'Héribus, situé au Sud de la ville de Mons, visible en arrière-plan. Le terril de l'Héribus est haut de 75 m et s'étend sur quelque 16 hectares. Ce terril présente un intérêt particulier, car il est à la fois le siège de problèmes d'instabilités liées à des combustions internes mais aussi de glissements liés à la nature des terrains de fondation. Le terril date du début du siècle et a été

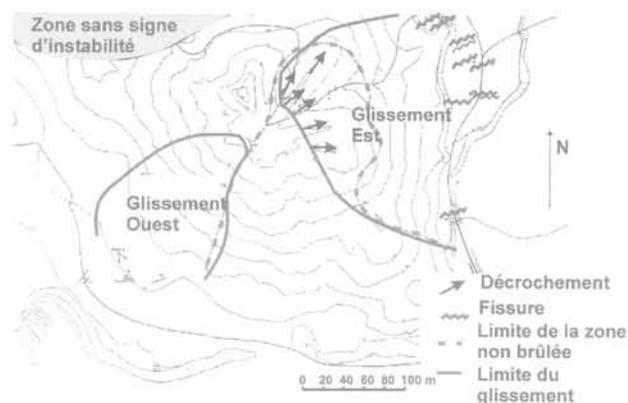
FIG. 17 Terril de l'Héribus : observations des phénomènes d'instabilité. Héribus spoil heap : Location of the observed instabilities.

Deux glissements ont affecté le terril au milieu des années 90. Ils sont désignés dans la suite par les termes « glissement Est » et « glissement Ouest ». Ils se présentent comme suit. La figure 17 montre les zones d'instabilité et les phénomènes associés (fissures, bourrelets, etc.).

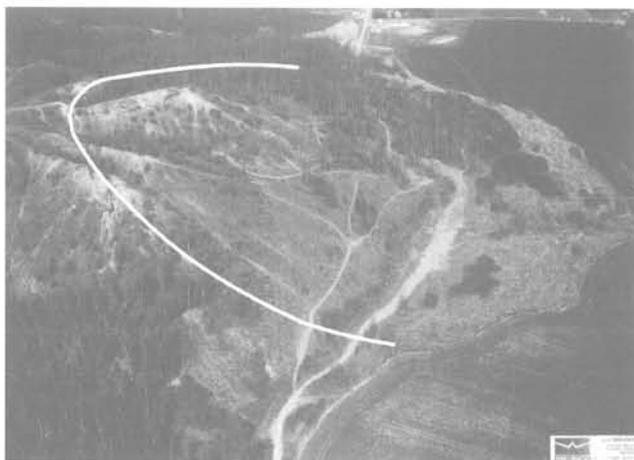
FIG. 18 Glissement Est : avancée du bourrelet de pied, escarpement de tête. East slide : toe-head scarp.

- en tête du glissement et quasi au sommet du terril, une niche d'arrachement de près de 7 m de haut, témoignant d'un mouvement général de rotation d'environ 5°;
- en pied de glissement, d'importants bourrelets situés à la base du terril.

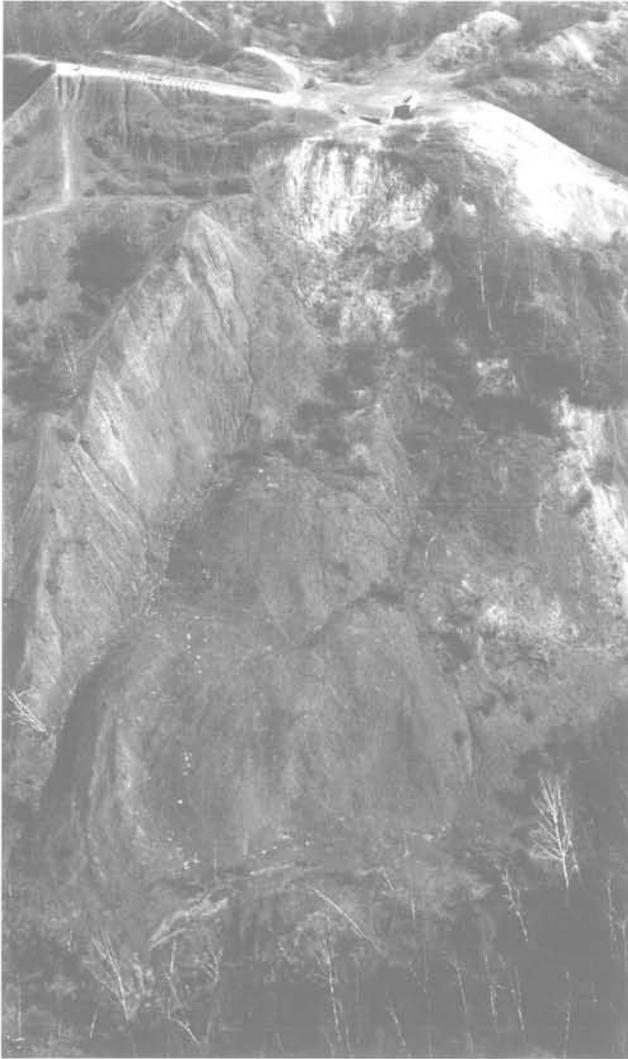
FIG. 19 Glissement Ouest. En bas de l'image, les terrains glissés, en haut, en clair (rouge), le plan de glissement (discontinuité entre les schistes brûlés et non brûlés).

West slide. At the bottom of the picture, the flooded soils. At the top, the light (red) zone corresponds to the failure surface (discontinuity between the « red » and « black » schists).

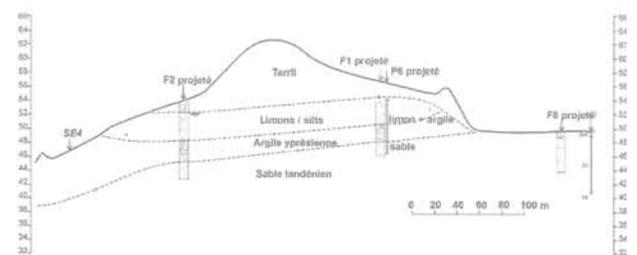
FIG. 20 Coupe géologique nord-sud. North-South geological cross - section.

Les forages complémentaires ont fourni les échantillons non remaniés pour les essais de laboratoire et ont permis d'étalonner les autres méthodes. Sur base des reconnaissances, on a pu tracer les coupes géologiques interprétatives dont la figure 20 donne un exemple avec, sous les remblais du terril, la succession des couches du Tertiaire, avec un léger pendage nord.

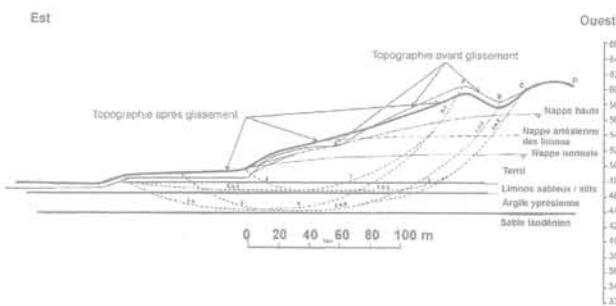
FIG. 21 Coupe dans le glissement Est : exemples de courbes de glissement.
Cross section in the East slide : examples of rupture lines.

La structure des terrains et des courbes de glissement étudiées au profil Est est donnée à la figure 21. Sur cette figure sont représentées quelques courbes de glissement étudiées et quelques hypothèses sur le niveau de la nappe du terril.

Le calcul de la stabilité de ce profil a été réalisé en deux étapes : en considérant la topographie avant glissement et dans la situation topographique actuelle. Avant glissement, avec les paramètres mécaniques donnés plus haut et une position basse de la nappe phréatique, les coefficients de sécurité obtenus sont supérieurs à 1,25, ce qui est une valeur faible mais cependant supérieure à l'unité, valeur incompatible avec le fait qu'un glissement s'est effectivement pro-

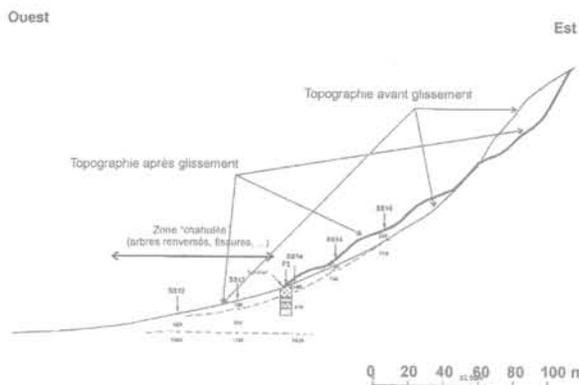
FIG. 22 Coupe d'ensemble dans le versant du glissement Ouest.
General cross section of the slope of the West slide.

Le glissement Ouest s'est produit dans la partie supérieure du terril, entre les cotes 100 et 130, provoquant une sorte de coulée boueuse qui s'est déposée en contrebas, sous la cote 85, renversant les arbres et provoquant quelques bourrelets supplémentaires en pied de terril. Entre les cotes 85 et 100, la topographie est restée intacte. Le plan de glissement laisse apparaître le schiste rouge brûlé. La coulée de schiste en contrebas ne montre pratiquement pas de schistes brûlés. Il est donc probable que le plan de glissement coïncide avec le contact schistes brûlés chauds/schistes non brûlés. Les figures 22 et 23 présentent respectivement une coupe complète du versant au droit du glissement Ouest et un agrandissement de la partie supérieure du versant, c'est-à-dire le glissement proprement dit.

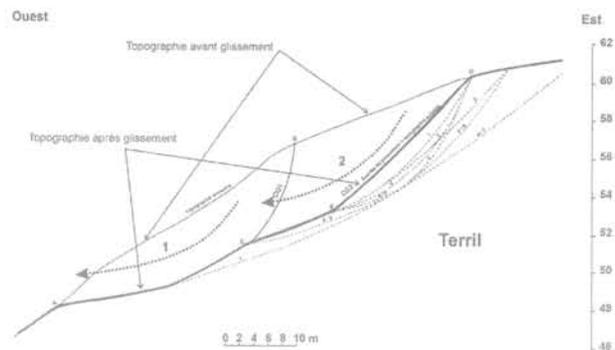
FIG. 23 Détail du glissement Ouest : décomposition des mouvements.
Detail of the West slide : succession of motions.

L'examen de la topographie actuelle montre également que le glissement s'est produit en deux phases : un premier glissement s'est déclenché suivant la ligne de glissement CG1 (entre les points A et B à la figure 23) à l'endroit où le terril montrait la plus forte pente. Le premier glissement a provoqué la déstabilisation de la partie supérieure et un deuxième glissement s'est produit suivant la ligne de glissement CG2 (entre les points C et D à la figure 23). Cette partie du terril était stable depuis de nombreuses années. Le glissement (le double glissement) s'est produit en été, lors de fortes pluies. Le mécanisme du glissement est donc tout à fait en conformité avec ce qui a été décrit plus haut, à savoir, les effets combinés de l'eau saturant le schiste « noir », la surface de discontinuité entre les
