# Mouvements de versants des retenues hydroélectriques Retour d'expérience et gestion du risque

**C. THOMAÏDIS**

**G. DEVEZE  
J.-Y. DUBIE**

## Hydroelectric reservoirs landslides Case histories and risk management

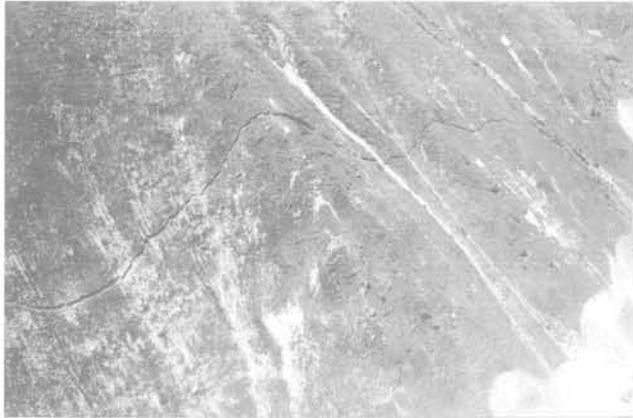
Des repères provisoires de déformations enregistrèrent le lendemain une augmentation de l'ouverture des fissures de près de 1 cm. Le même jour, une crevasse de 250 m de longueur et d'environ 50 cm de rejet vertical fut découverte dans le versant à la cote 1 850 m NGF (Fig. 3).

FIG. 3 Crevasse de tête du glissement du Billan.  
Billan slide : Uphill tension crack.

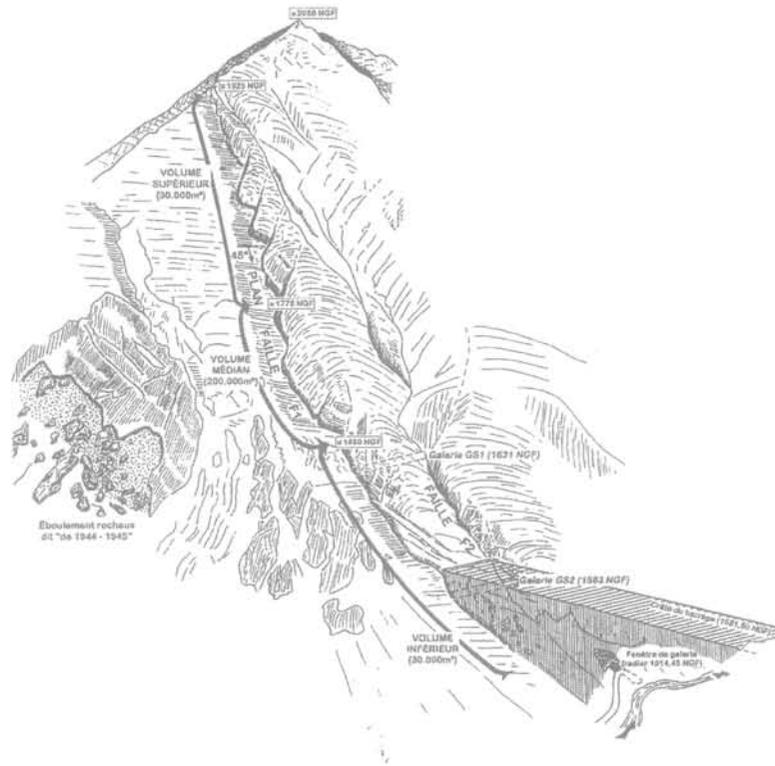
Le versant rive gauche, très raide (100 %) est constitué de gneiss micaschisteux, injectés de nombreuses veines de granite pegmatitique. Ce rocher, montrant de nombreux polis glaciaires, est découpé par deux failles F1 et F2, inclinées de 45° vers la vallée, visibles sur la figure 11. Ces deux failles parallèles, distantes d'une trentaine de mètres, délimitent un parallélépipède d'un volume de 260 000 m<sup>3</sup> dominant directement l'ouvrage (Vaast, 1997).

FIG. 11 Barrage de Pla de Soulcem : croquis géologique de l'appui rive gauche.  
Pla de Soulcem dam : geological drawing of the left abutment showing potential rockfalls areas.

Le risque d'un éboulement massif de l'ensemble du parallélépipède fut pris en compte dès le projet. Deux galeries de reconnaissances démontrèrent que les deux failles, ouvertes de près d'un mètre en surface, se refermaient rapidement en profondeur. La faille F1, la plus à l'amont, est marquée par la présence de mylonite argileuse d'une épaisseur de 2 m par endroits. L'ouverture en surface de ces discontinuités structurales fut attribuée à la poussée amont-aval du glacier, tendant à décoller le parallélépipède du reste du massif.
