Guide d'inspection des fondations en bois des ouvrages

Septembre 2013

Livrable du projet Pieux Bois 2010-2013

La seconde partie présente la mise en pratique de ce protocole lors de l'inspection des fondations du viaduc ferroviaire des cent arches situé à proximité de Libourne.

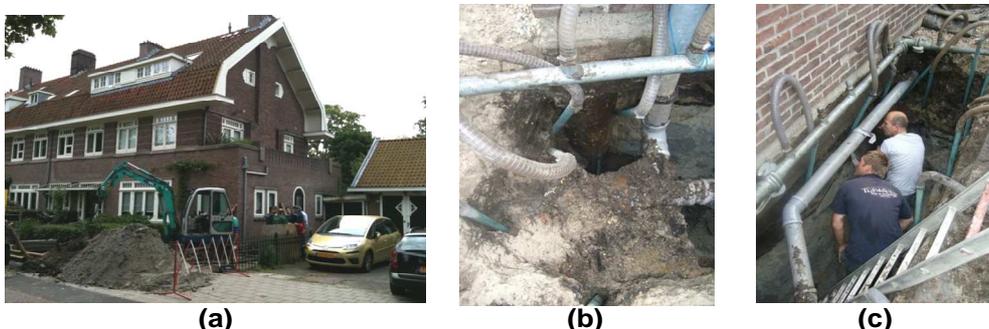
Figure 1. Vue d'ensemble d'une maison inspectée aux Pays-Bas (a), système de pompage (b) et inspection des fondations (c)

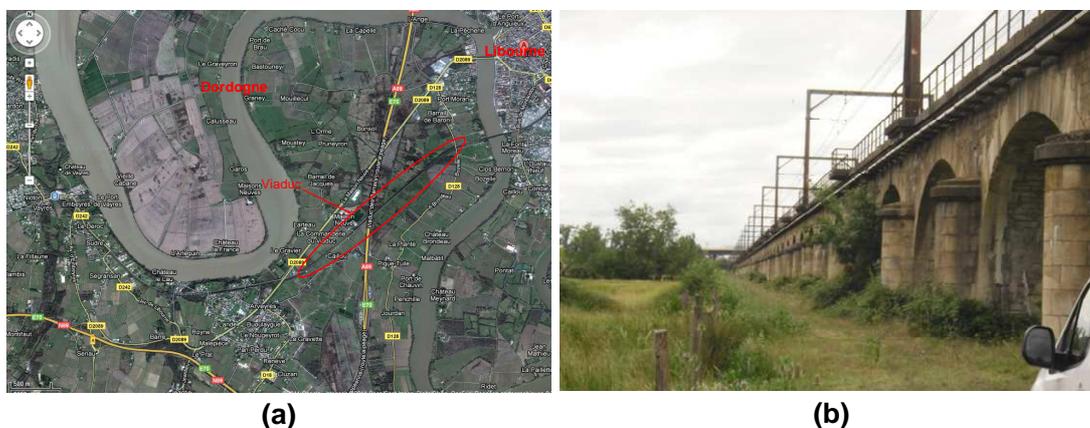
L'ouvrage est un viaduc en maçonnerie, situé dans la palue d'Arveyres sur la ligne n° 570 000 de Paris à Bordeaux, au Pk 550 + 433 (Figure 6a). Ce viaduc, dont la construction remonte à 1846-1850, est composé de 100 arches, de 10 m d'ouverture et fondées sur des pieux en bois. D'après les documents d'archives, l'épaisseur et la largeur des piles valent respectivement 1,70 m et 8 m (Figure 6b).

Figure 6. Localisation du site (a) et vue de l'ouvrage (en direction de Bordeaux) (b)

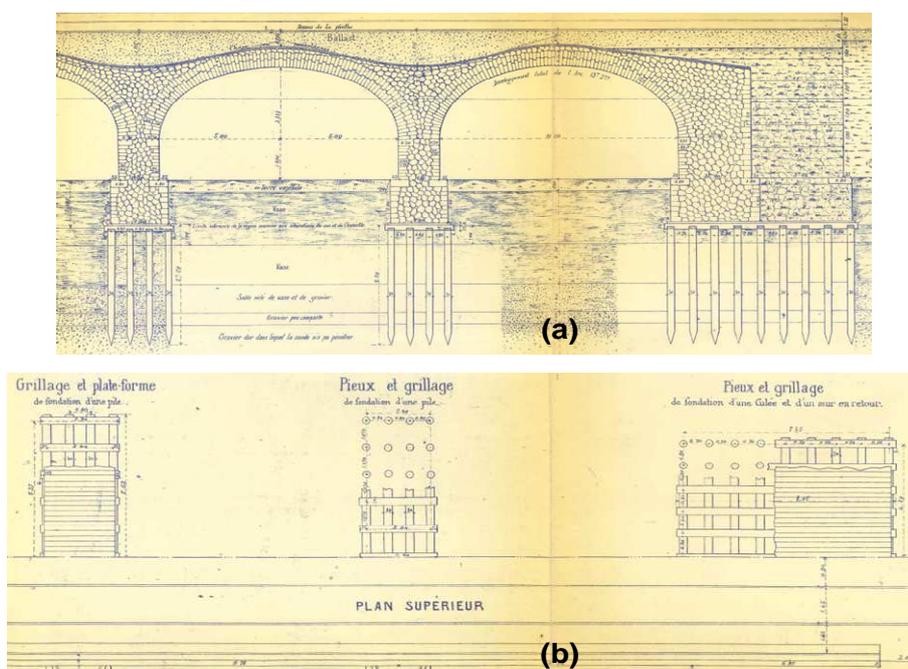
D'après les documents d'archives (Figure 8), les fondations de chaque pile seraient constituées d'un platelage en bois (pin) de 8 cm d'épaisseur situé à 2 m sous le terrain naturel de l'époque (1850). Le platelage reposerait sur un grillage en bois de 25 cm d'épaisseur. La largeur des longrines et des traverses serait égale à 30 cm. Le grillage serait fixé à 4 rangées de 11 pieux de 30 cm de diamètre et 5,20 m de longueur. Les pieux seraient espacés longitudinalement de 80 cm et transversalement de 1,1 m. La tête des pieux serait située dans les vases à 2,3 m de profondeur et leur pointe encastrée dans les graviers durs.

Figure 8. Coupe longitudinale des fondations (a) et vue en plan des fondations (b) (plans d'archives)

Les mesures relevées sur site fin 2011 ont montré que le terrain naturel était situé à 70 cm sous la naissance des voûtes, et non à 1,90 m comme l'indiquaient les plans d'archives du projet datés de 1850 (Figure 8).
