# L'instrumentation des ouvrages au service de la recherche de l'origine des désordres : l'église Saint-Bernard (Lyon)

# Instrumentation of buildings, a tool for the determination of the origin of damage : the case of Saint-Bernard church (Lyon)

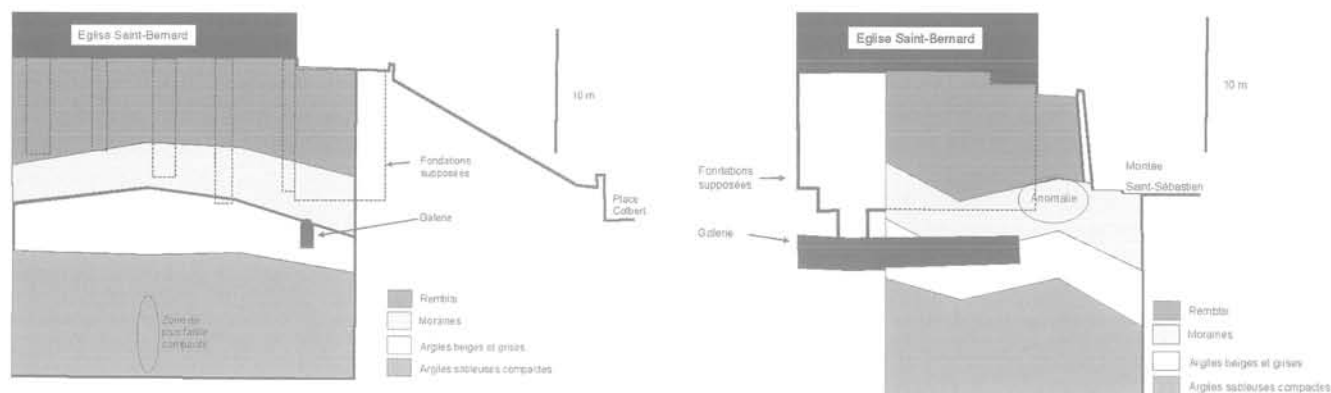
FIG. 4 Coupe géotechnique interprétative au droit de l'église (d'après Fondaconseil, 2002) : a) Nord-Sud, dans l'axe de l'église ; b) Ouest-Est, au droit de la façade sud.  
Geotechnical profile below the church (from Fondaconseil 2002) : a) North-South, in the church centre line ; b) West-East, at the level of the south facade.

– de la présence de vides, décompression ou galeries non connues en cours d'affaissement au droit de l'angle sud-est de l'église (responsables des anomalies notées lors des reconnaissances par forages destructifs et reportées sur la figure 4) ;

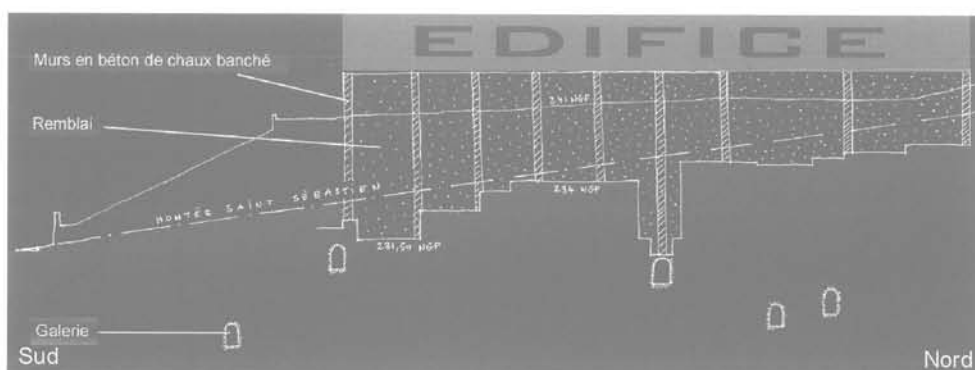
De ce point de vue (Fondaconseil, 2002), l'ouvrage s'insère dans un contexte fortement pentu, les fondations réalisées en escalier (Figs. 4 et 5) sont ancrées dans la couche de moraine. Le remblaiement important entre les plots de fondation a permis d'obtenir une plate-forme horizontale sur laquelle repose la superstructure de l'église. A l'interface entre les moraines et les argiles pliocènes se développe un réseau de galeries anciennes (Fig. 6). Malgré les recherches, des doutes persistent sur l'existence d'autres galeries non répertoriées ou de vides et décompressions (comme peuvent les traduire les fontis observés lors de la construction récente d'un immeuble voisin). La proximité du tunnel du funiculaire induit également des vibrations régulières dans la structure. La figure 4 présente deux coupes géologiques interprétatives dans les deux principaux axes de l'ouvrage. Les principales caractéristiques géotechniques de ces formations mesurées par des essais pénétrométriques ou pressiométriques sont données dans le tableau I. Pour ce qui est des argiles pliocènes (ici de couleur beige et grise), des essais de laboratoire ont permis de déterminer les

FIG. 5 Coupe Sud-Nord schématique des fondations et implantation des galeries connues.  
Schematic South-North view of the foundations and location of the know galleries.

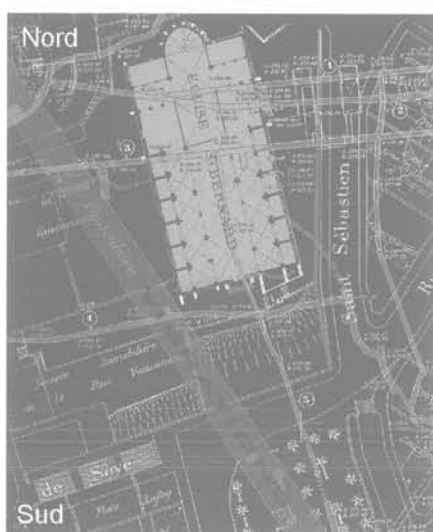
FIG. 6 Localisation des galeries connues sous l'emprise de l'église.  
Location of the know galleries below the church.

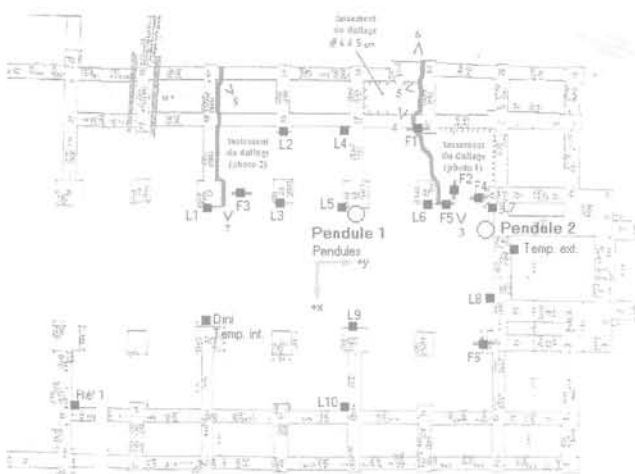
Le dispositif de mesure (Fig. 8) inclut 10 points de mesure de nivellement (L1 à L10) ainsi que trois points situés à l'intérieur de l'église (au nord, coté chœur) servant de référence au niveau digital motorisé. Les fissuromètres F1, F3, F5 mesurent les ouvertures de fissures centimétriques pré-existantes au niveau de la corniche séparant la nef du bas-côté est. F2 est associé à F5 et mesure le déplacement horizontal relatif des lèvres de la fissure parallèlement à celle-ci. Enfin F4 et F6 sont positionnés de façon symétrique sur des fissures également centimétriques visibles sur les arcs des voûtes séparant la nef des bas-côtés et en contact avec la façade intérieure. Enfin, le pendule vertical 1 d'une hauteur totale de 7,8 m mesure les inclinaisons d'un pilier intérieur de l'ouvrage dans deux directions orthogonales et en deux points alors que le pendule 2 (hauteur 7,9 m) détermine les mouvements de l'intérieur de la façade sud perpendiculairement à celle-ci.

FIG. 8 Implantation des différents instruments de mesure :

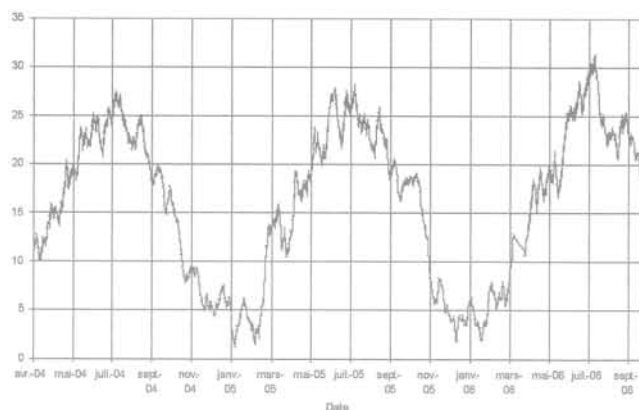
FIG. 9 Variation de la température mesurée à l'intérieur de l'ouvrage.

Temperature variation measured inside the structure.

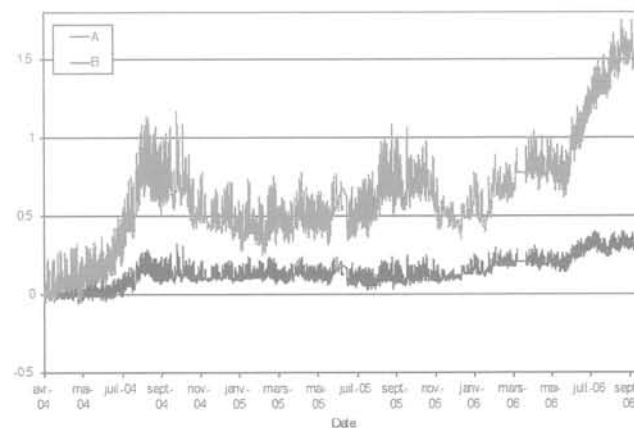
FIG. 13

La figure 13 montre que la correction avec la température est très pertinente pour le point A le plus haut (« bras de levier » de 2,47 m) : un déplacement constant de 0,15 mm apparaît après 6 mois de mesure ce qui correspond à la première phase d'augmentation de la température. Une augmentation identique est observée en avril 2006. Pour le point B, la distance de mesure étant plus grande (7,88 m soit 3,2 fois le bras de levier pour

A), des phénomènes parasites apparaissent qu'une simple correction linéaire avec la température ne peut gommer. Néanmoins on observe bien, dans ce cas également, le développement d'un déplacement sensiblement constant voisin de 0,45 mm après 6 mois de mesure et une deuxième augmentation notable en avril 2006 portant le déplacement à 1,5 mm environ. Ainsi, une fois que la correction des effets cycliques de température est appliquée, on constate que le rapport entre

Enfin, il est intéressant de noter que la rotation globale de la façade mesurée après 6 mois de mesure et à partir d'avril 2006 (correspondant à des déplacements de 0,45 et 1,5 mm sur environ 8 m de haut) est compatible avec les mesures issues des fissuromètres F1, F3 et F5 situés sur une corniche de la nef centrale à une hauteur voisine de celle de l'ancrage du pendule 2 (donnant des déplacements irréversibles de 0,5 et 2 mm respectivement après 6 mois de mesure et à partir d'avril 2006).
