# L'effondrement en cours de construction du tunnel « METEOR »

**M. RAT**

# The collapse of the tunnel « METEOR » under construction

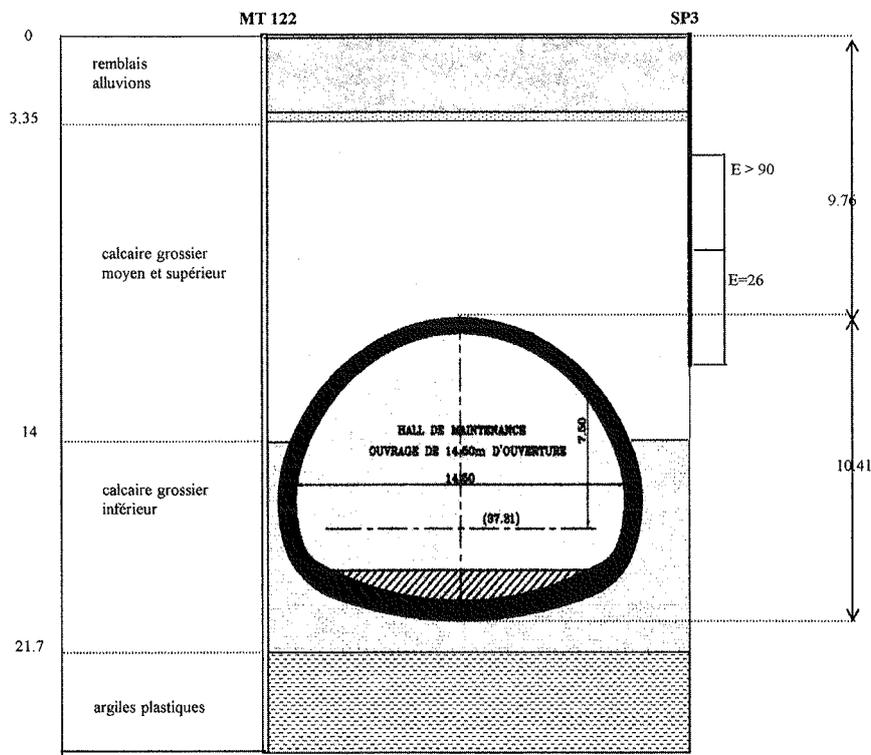
FIG. 2 Coupe de l'ouvrage.

Au niveau du hall (Fig. 2), sous une épaisseur de l'ordre de 3 m de remblais et alluvions, on rencontre le calcaire grossier du Lutétien subdivisé en deux ensembles inférieur et supérieur sur une épaisseur de 17 m, puis les argiles du Sparnacien. La structure géologique sur l'axe est simple : un très faible pendage vers la Seine. A proximité immédiate du hall, le calcaire grossier
