# Malpasset, la seule rupture totale d'un barrage-voûte

**P. DUFFAUT**

# Malpasset, the only total failure of an arch dam

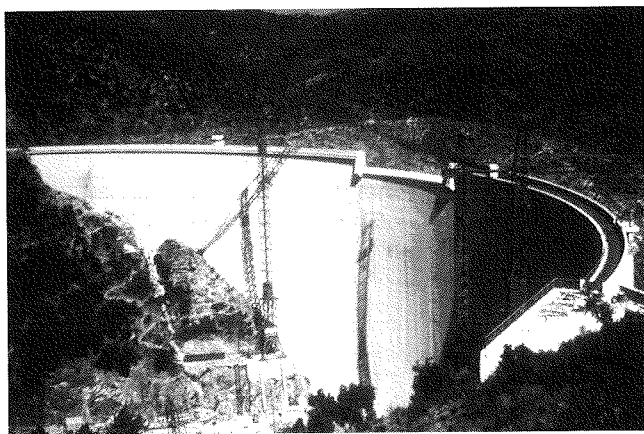
**FIG. 1** Photographie du barrage en fin de construction, montrant la culée rive gauche et le seuil déversant ; les grues qui ont assuré le bétonnage sont encore en place, mais le tapis de réception du jet n'est pas encore construit (photo Coyne et Bellier).  
Photo of the dam at end of construction, showing the left bank thrust block and the overflow sill ; the cranes used for pouring the concrete are yet standing, the apron receiving the overflow is not yet built (photo Coyne et Bellier).

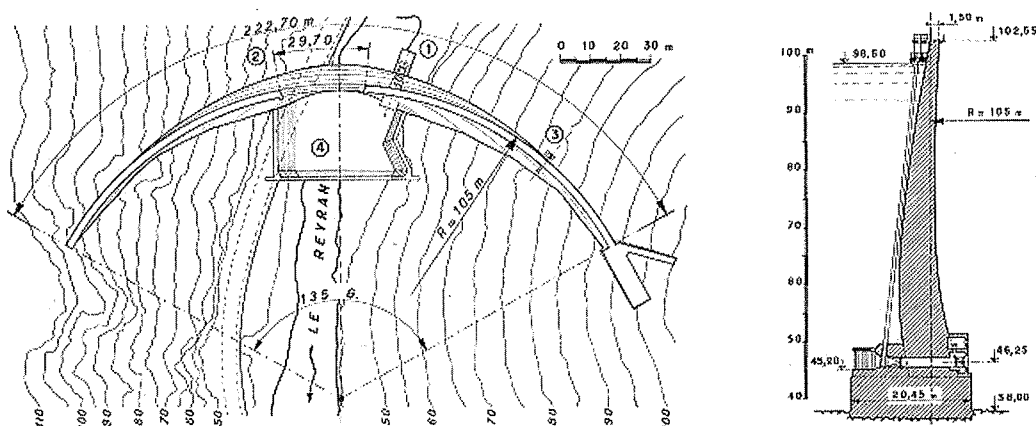
**FIG. 2** Vue en plan et coupe verticale sur la vidange de fond ; le mur en aile évite la poussée de l'eau sur la culée ; l'axe de la voûte correspond au joint H (Fig. 3).  
Plan view and vertical cross section across the bottom outlet ; the wing wall prevents any water thrust on the thrust block ; the joint H (Fig. 3) marks the axis of the arch.

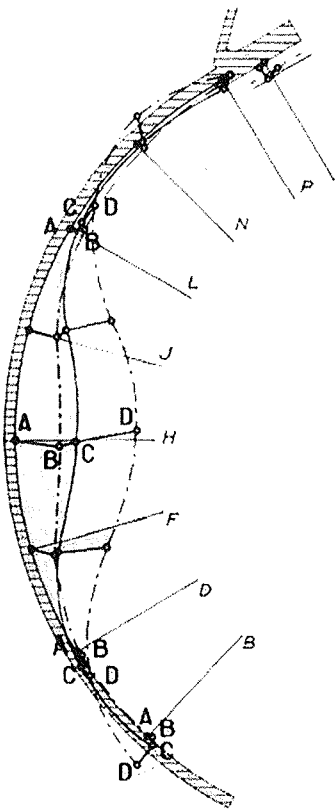
On notera que la surveillance du comportement de l'ouvrage pendant les années de son premier remplissage était très sommaire : la déformation de la voûte est mesurée chaque été par une société de topographie (Figs. 3 et 4), et un gardien logé à proximité effectue des tournées d'inspection visuelle (il a ainsi signalé en novembre une venue d'eau dans le versant rive droite et l'apparition de fissures du tapis, également côté rive droite) ; il est chargé aussi du petit entretien et, à l'occasion, des manœuvres de vannes.

**FIG. 3** Plan de l'arc de crête à la cote 98, portant les lettres B à P qui désignent les joints entre les plots de la voûte (un sur deux seulement), et les déformations mesurées aux dates A B C et D (voir Fig. 4) (Mary, 1968, Fig. 23).  
Plan-view of the arch at el. 98, showing the letters B to P (names of the joints between monoliths, one of two only) and displacements measured at days A B C D (see Fig. 4) (Mary, 1968, Fig. 23).

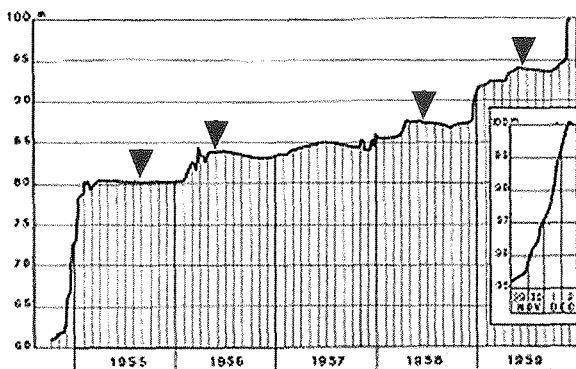
**FIG. 4** Graphique de remplissage de 1952 à 1959, avec un agrandissement pour les derniers jours : 4,5 m en 3 jours (soit  $1,7 \cdot 10^{-5}$  m/s en moyenne) ; les cinq petits crans négatifs signalent des baisses de niveau par ouverture de la vanne de vidange ; les quatre triangles situent les opérations d'auscultation topographique (dates A-B-C-D de la figure 3).  
Graph of filling up from 1952 to 1959, with an enlargement for the last days : 4.5 m in 3 days (average  $1.7 \cdot 10^{-5}$  m/s); five little indentations mark openings of the bottom outlet ; four triangles point the times of geodesic measurements (dates A-B-C-D on figure 3).

nelles de l'automne provoquent alors une montée très rapide du 30 novembre au 2 décembre, jusqu'à quelques centimètres sous le seuil déversant. En effet l'exploitant a laissé la vanne fermée afin de protéger le chantier du pont de l'autoroute en activité à moins d'un kilomètre à l'aval (contrairement à la consigne de ne pas dépasser la retenue normale). Après une réunion des autorités concernées sur le site du barrage dans l'après-midi du 2 décembre, la vanne est finalement ouverte à 18 h, mais le niveau n'a que légèrement baissé lorsque le barrage disparaît à 21 h 10.

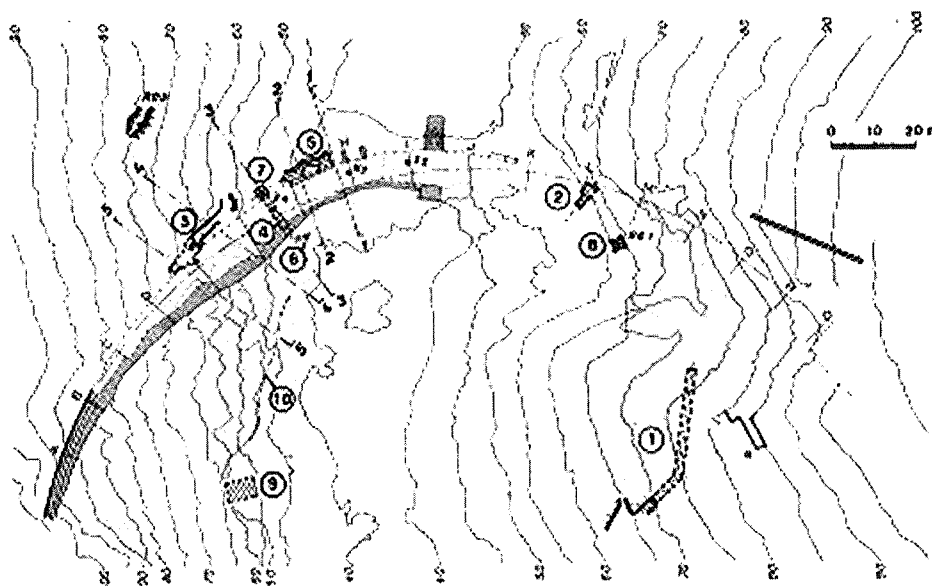
Deux galeries de petit diamètre ont été creusées spécialement dans le versant rive gauche (repères 1 et 2 sur figure 12), à la cote 53 ; la première, longue de 35 m, a accueilli 5 postes de mesure, la seconde, de 8 m seulement, un seul poste ; l'emplacement des postes a

**FIG. 12** Implantation des galeries et puits de reconnaissance.  
Position of exploratory adits and pits.

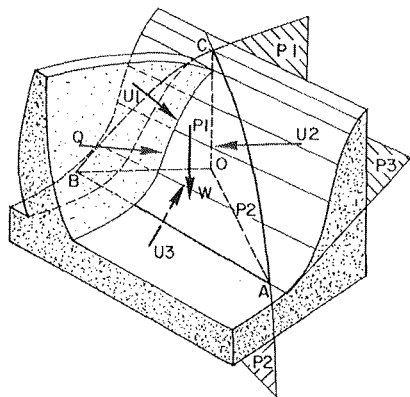
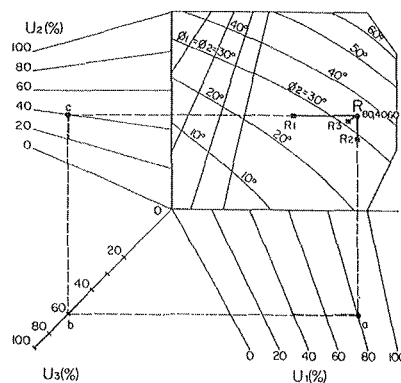
Pierre Londe (1965) va généraliser ce type de schéma à trois dimensions pour pouvoir l'adapter à tout bloc individualisable au sein d'une rive rocheuse (les faces du bloc rocheux étant des joints, au sens anglais, c'est-à-dire aussi bien joints de stratification ou schistosité, que des fractures ou failles) : l'abaque qu'il publie dès 1965 va beaucoup plus loin car il permet de discuter la stabilité d'un bloc rocheux tétraédrique en fonction des forces exercées sur ses faces (poids propre, poussées, pressions et sous-pressions) et des coefficients de frottement (Figs. 16 et 17). Il permet donc d'estimer la nécessité d'un drainage localisé et d'en apprécier l'efficacité (analyse détaillée dans Carrère 2010).

**FIG. 16** A gauche, définition des forces agissant sur un bloc tétraédrique ABC : W poids, Q poussée de l'eau du réservoir, U1, U2, U3 sous-pressions sur les faces P1, P2, P3 ; à droite, abaque graduée en angle de frottement sur permettant de discuter les frottements et les sous-pressions sur chacune des trois faces internes (Londe, 1965).  
Left, forces acting on a tetrahedral block ABC : W weight, Q thrust from reservoir water ; U1, U2, U3 uplift pressures on faces P1, P2, P3 ; right abacus graduated along friction angles permitting to discuss friction and uplift upon each of three faces (Londe, 1965).
