# abattage d'une falaise instable en site urbanisé knocking down of an unstable cliff in an urbanized site

R. SCHWARTZMANN, J.-J. TRITSCH

## Résumé

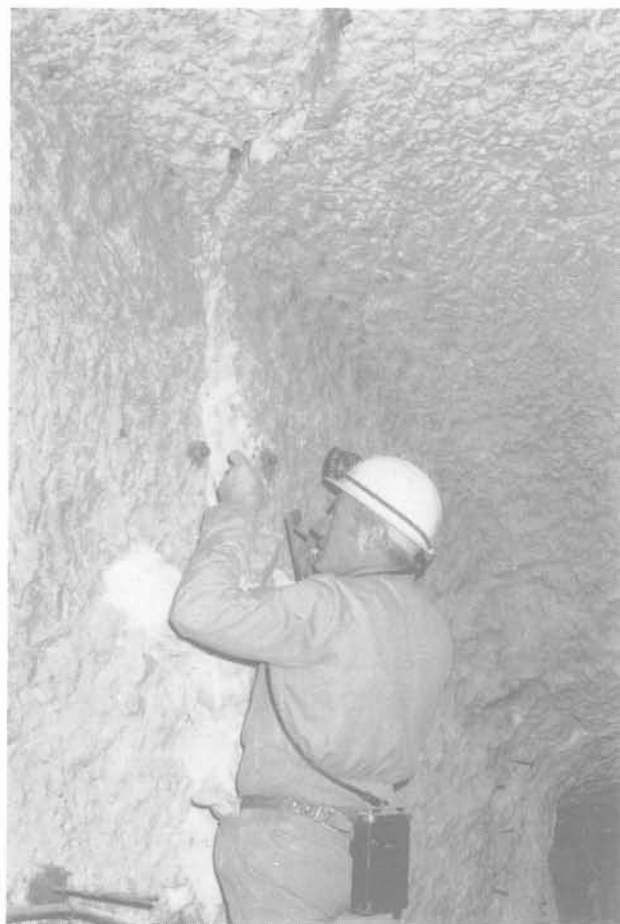
Fig. 5. — Situation des neuf bases extensométriques.

Neuf bases extensométriques étaient mises en place tout au long de la falaise selon le schéma de la figure 5. Chacune de ces bases était constituée d'une paire de plots, distants de 200 mm, et scellés de part et d'autre des lèvres de la fracture. L'écartement des plots, dans une direction perpendiculaire au plan de fracturation, était mesuré à l'aide d'un extensomètre fournissant des mesures avec une précision effective de 0,01 mm, à condition que certaines précautions élémentaires aient été prises, en particulier vis-à-vis des variations de température. A cet effet, deux des neuf bases de mesures étaient implantées dans du matériau continu et servaient de référence pour apporter les corrections éventuellement nécessaires. Parallèlement, les températures étaient notées lors de chaque relevé des mesures.

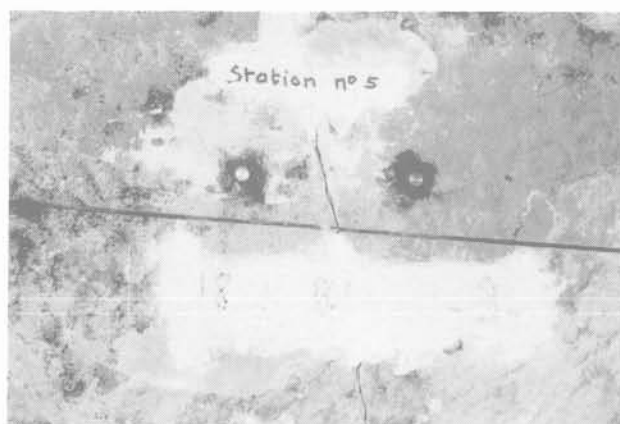
Fig. 7. — Base extensométrique se substituant à un témoin de plâtre.

Les figures 6 et 7 montrent respectivement la mise en place d'une base de mesures et son aspect final.

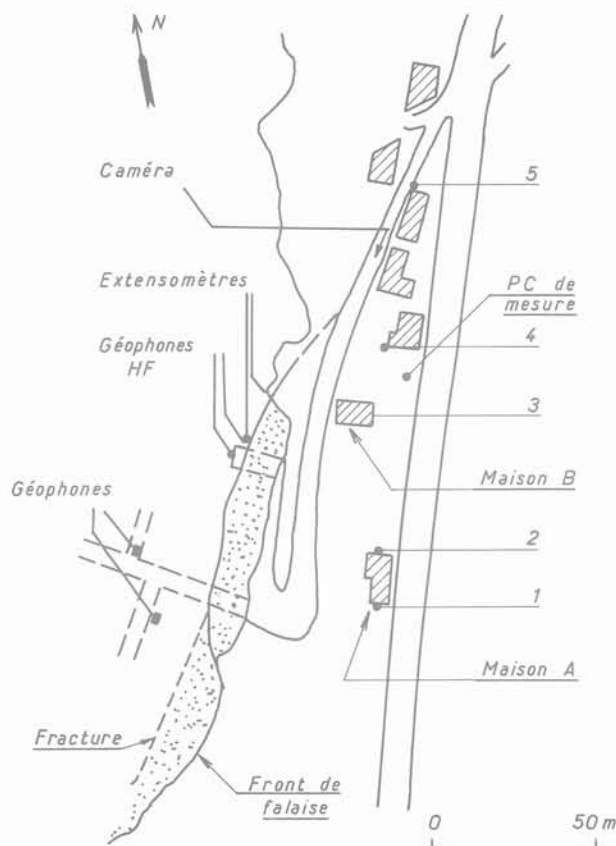
Fig. 10. — Moyens de contrôle mis en place.

La situation des différents éléments du dispositif de contrôle apparaît sur la figure 10. Ce dispositif avait un double objectif :

L'instabilité manifeste de la masse rocheuse à abattre ne laissait que peu d'espoir de sauver une des maisons situées en contrebas (maison A, figure 10). Il fut cependant décidé de tenter le sauvetage en prévoyant un abattage par tranches successives, perpendiculaire au plan de la falaise, démarrant à l'aplomb de l'entrée de la champignonnière et progressant vers le Nord de façon à orienter les projections dues au tir vers le Sud et non vers la route. Après établissement par terrassement d'une plateforme de travail en sommet de falaise et en arrière du plan de fracture, les différents coups de mine étaient forés au marteau fond-de-trou en  $\varnothing$  82 mm et tubés en  $\varnothing$  69/75 mm. La figure 9 donne un aperçu du schéma de foration adopté :
