exemple de rupture de fondations ancrées par tirants précontraints

an exemple of rupture of prestressed ground anchored foundations

T.R.A. SANGLERAT

G. SANGLERAT**

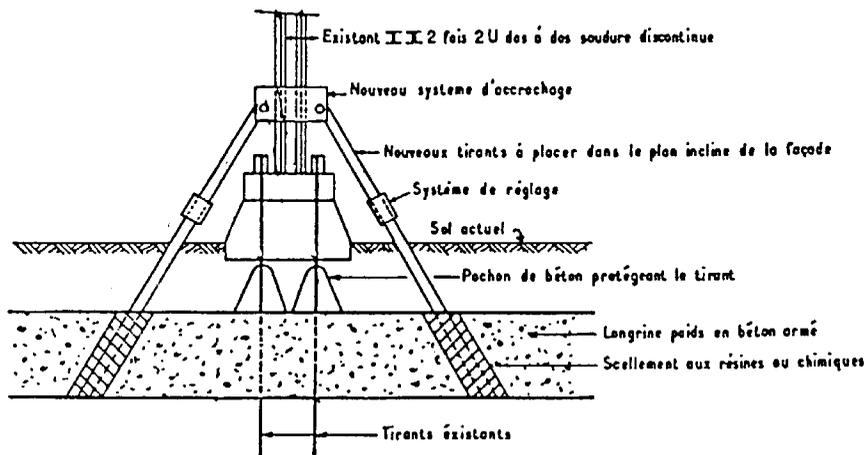
Fig. 6

Au-dessus des longrines contrepoids, la gaine enveloppant chaque tirant était interrompue et prolongée par deux demi-coquilles enveloppées par un pochon de béton non armé en forme de cône (fig. 5 et 6). La figure 6 donne le schéma de principe de renforcement envisagé initialement après l'exécution des deux premiers sondages, et qui a dû être modifié ultérieurement.

SCHEMA DE PRINCIPE D'UN RENFORCEMENT
