# Reprise en sous-œuvre du château des Chevaliers Teutoniques de Malbork

**E. DEMBICKI**  
**W. ODROBINSKI**

**G. SANGLERAT**

# Underpinning of Malbork Castel

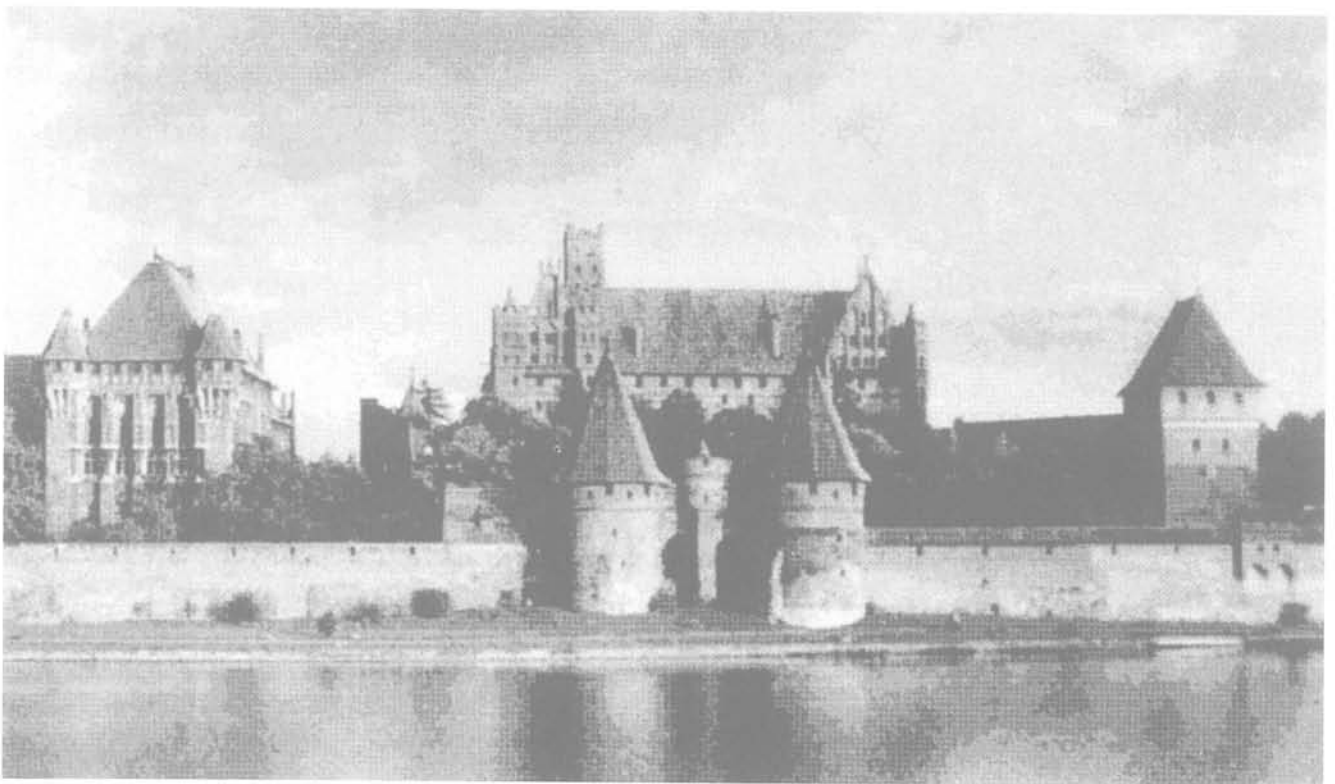
Les problèmes liés à la détérioration du mur Ouest et des voûtes du Grand Réfectoire (Fig. 3 et 4) ont une longue histoire. Le mur Ouest se trouve à environ 80 m de la rive actuelle d'un bras de l'estuaire de la Vistule appelé fleuve de Nogat (Fig. 2); ce bras est le plus long du delta de la Vistule. Dans le passé, il y avait à cet endroit un fossé. Le terrain descendait naturellement vers le Nogat, donc les murs longitudinaux de cette partie du château, parallèles au fleuve, ont eu différents systèmes de fondation.

FIG. 2 Vue du château du côté du fleuve (photo A. Pacek).  
Castle seen from the river.

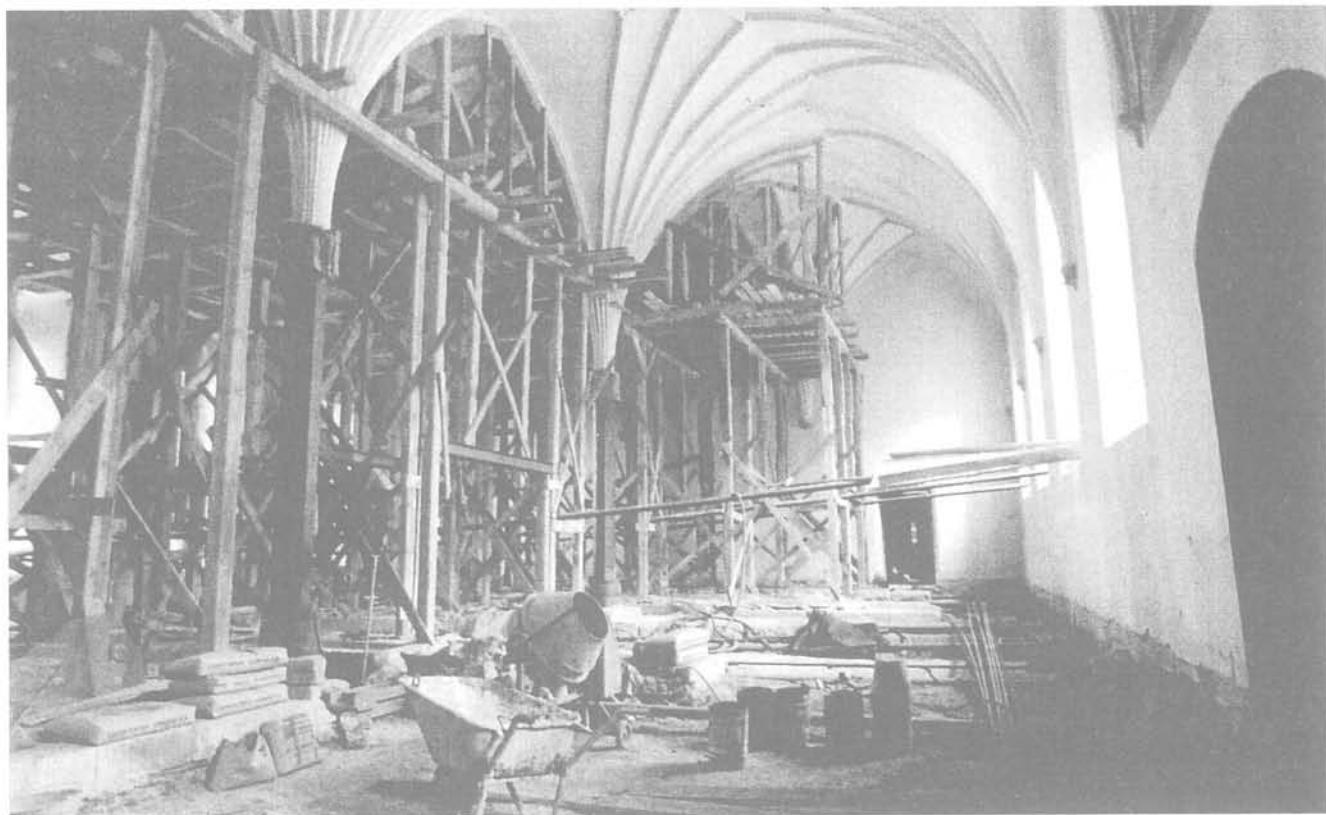
Des traces de désordres, dont la reprise a été engagée dès l'origine de la construction, sont apparues au moment de la mise à découvert des murs devant être à nouveau réparés. Les premiers signes révélateurs de fissurations sur les murs transversaux et sur les voûtes datent du XVI<sup>e</sup> siècle. Depuis, ces fissures réapparaissent de temps en temps, et chaque fois on les bouche avec du mortier.

FIG. 3 Intérieur du Grand Réfectoire (photo A. Pacek).  
Inside the Great Mess Hall.

Les premiers signes de détérioration grave dans les murs et les voûtes de la salle du Grand Réfectoire sont apparus en 1963. Le processus du sinistre a probablement commencé immédiatement après l'incendie de 1959 qui a eu lieu dans les ailes Ouest et Nord (cf. Fig. 10). A partir de cette époque, fissures, déplacements verticaux et horizontaux allaient en grandissant (cf. Fig. 14). Ces désordres étaient provoqués par l'écartement des murs et la rupture de voûtes historiques et constituaient une sérieuse menace d'effondrement. Il est alors devenu nécessaire d'entreprendre d'urgence des travaux de confortement, ainsi que de prendre enfin une décision pour la sauvegarde définitive du monument.

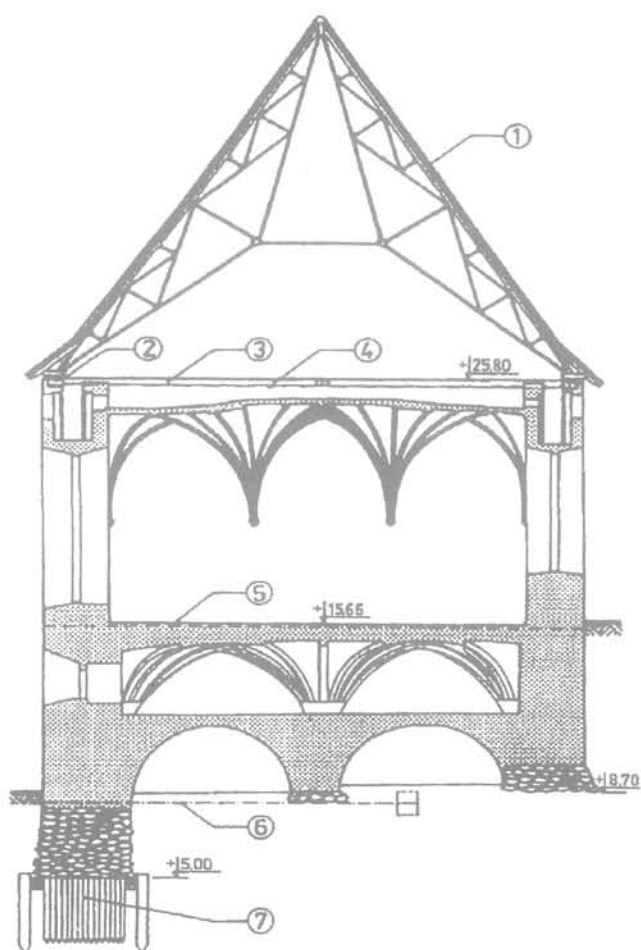
FIG. 10 Section transversale de l'aile Ouest avec  
toit actuel.  
Cross section of the West wing with actual  
roof.

La fondation du mur est établie sur un sol renforcé à l'aide de pieux en bois ; les figures 10 et 11 montrent la situation de la fondation du mur Est. Son assise repose sur la couche de sable et correspond à peu près au niveau de l'eau souterraine.

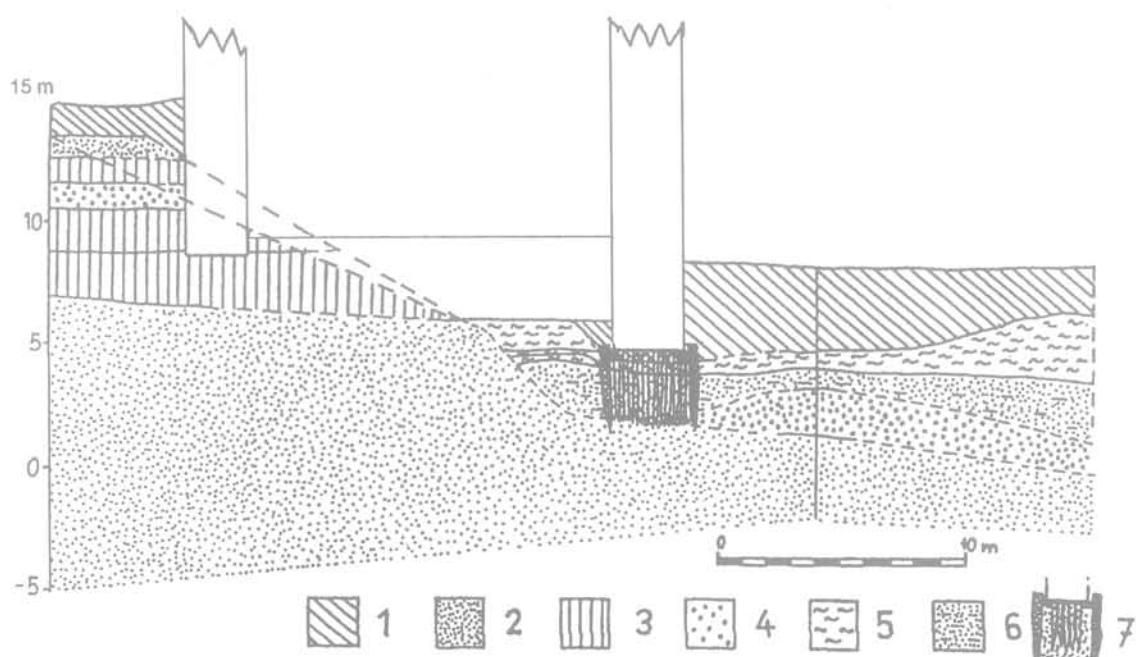
La figure 11 illustre les différences en niveau et en nature de terrain du sol d'assise des fondations du mur Ouest (du côté du Nogat), et du mur Est (du côté de la cour de l'aile Ouest du Château Moyen). La différence de niveau des terrains contigus atteint 6,50 m, celle des niveaux de la base des fondations 3,5 m environ. Le mur Est s'appuie sur une semelle, au-dessous de laquelle il y a une couche d'argile de 2 m, ensuite on trouve le sable fin. La coupe géologique montre nettement une disposition en pente vers l'est du système géologique naturel. Au voisinage de la fondation du mur Ouest, le sol est formé de couches de tourbe, de sable avec éléments organiques et aussi d'une couche contenant un mélange de plusieurs sortes de sol, de matériaux de construction et de déchets. De fortes venues d'eau souterraine, malgré les injections et le pompage largement pratiqués, n'ont pas rendu possible l'exécution des petits puits à une profondeur inférieure au niveau de la fondation en pierre. Pour reconnaître le sol sous-jacent on a dû exécuter un forage.

FIG. 11 Coupe géologique de l'aile Ouest du Château Moyen.  
Geological cross section under the western wing of the Middle Castle.
