Comportement des ouvrages dans les argiles expansives d'In-Aménas

The behaviour of works on the expansive clays of In-Aménas

Z. DERRICHE

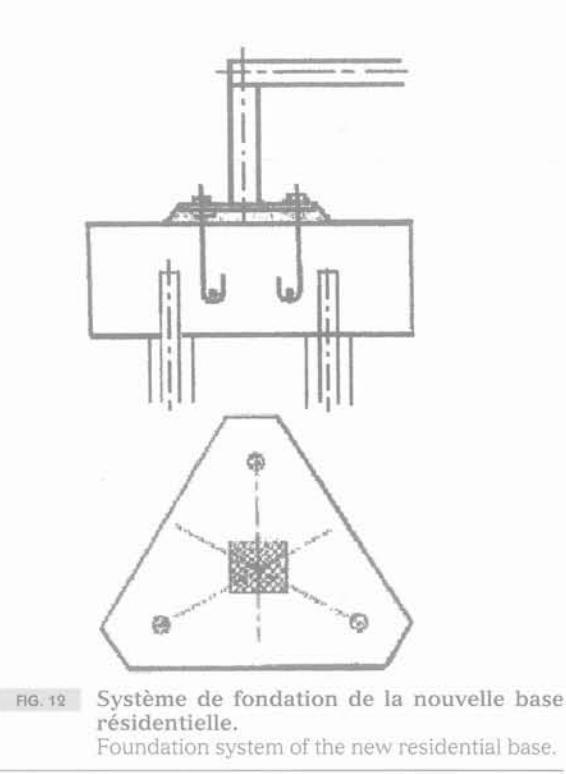
Les ouvrages de la nouvelle base résidentielle sont constitués d'éléments en rez-de-chaussée en surélévation de 0,8 mètre par rapport au niveau du sol extérieur. Ils s'étendent sur de grandes surfaces et s'articulent autour d'espaces verts. Ils sont fondés sur pieux dont la profondeur varie de 12 à 15 mètres. Le plancher technique est une structure souple en charpente métallique (Fig. 12). Les cloisons sont en panneaux de placoplatre.

La réception de la nouvelle base a été effectuée en 1986. Très vite après cette date on pouvait déjà facilement noter que les portes étaient bloquées, que les planchers techniques étaient sérieusement déformés et éventrés et que les fissures sur les cloisons étaient déjà importantes, en raison de l'arrosage des espaces verts périphériques.

Une étude diagnostic réalisée en 1989 a conclu à l'existence de pieux cisaillés au niveau du bâtiment de réception. Cette étude avait recommandé de cesser impérativement l'arrosage des espaces verts jugé préjudiciable pour la tenue des bâtiments. A l'heure actuelle, mis à part les désagréments qu'ils occasionnent dans l'exploitation des lieux, les désordres enregistrés ne sont pas jugés encore critiques pour la stabilité des ouvrages. La performance relativement bonne de ces ouvrages est due au fait que le plancher en charpente métallique offre une grande flexibilité ce qui permet d'encaisser sans grands dommages les effets du gonflement.
