# REVUE FRANÇAISE DE GÉOTECHNIQUE

REVUE FRANÇAISE DE GÉOTECHNIQUE N° 131-132 2° et 3° trimestres 2010

« Retours d'expériences sur des événements catastrophiques à caractère géologique et géotechnique en Europe. »

# Malpasset, la seule rupture totale d'un barrage-voûte

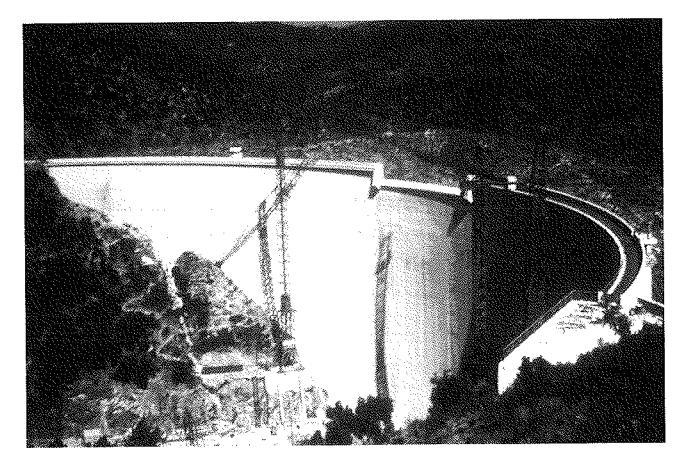
FIG. 1Photographie du barrage en fin de<br/>construction, montrant la culée rive gauche<br/>et le seuil déversant ; les grues qui ont<br/>assuré le bétonnage sont encore en place,<br/>mais le tapis de réception du jet n'est pas<br/>encore construit (photo Coyne et Bellier).<br/>Photo of the dam at end of construction, showing<br/>the left bank thrust block and the overflow sill ;<br/>the cranes used for pouring the overflow is<br/>not yet built (photo Coyne et Bellier).

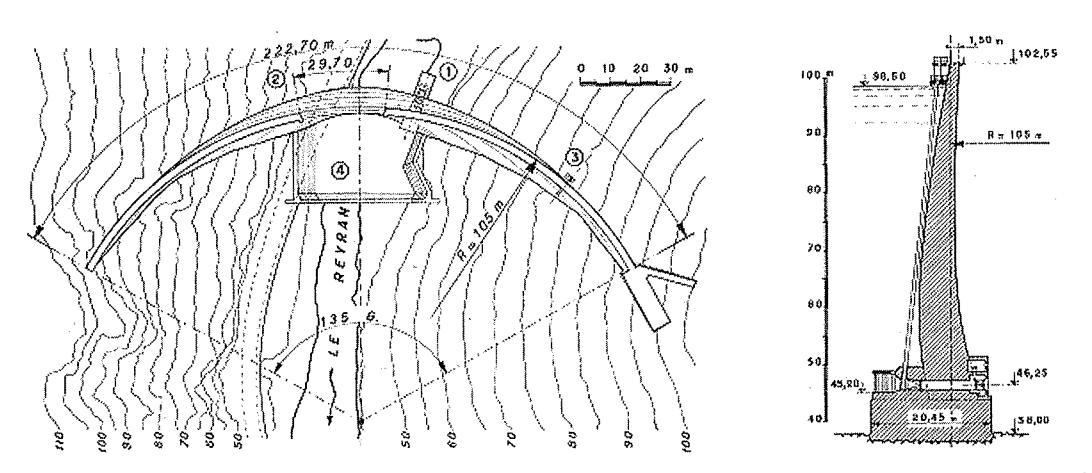
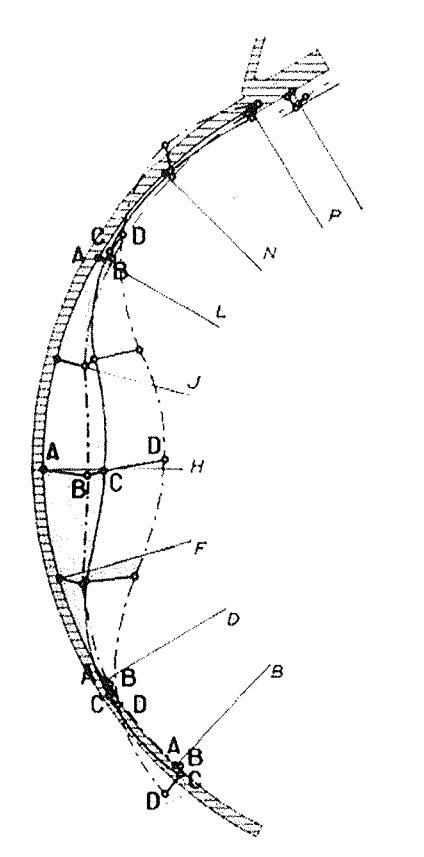
**RG.3** Plan de l'arc de crête à la cote 98, portant les lettres B à P qui désignent les joints entre les plots de la voûte (un sur deux seulement), et les déformations mesurées aux dates A B C et D (voir Fig. 4) (Mary, 1968, Fig. 23).

On notera que la surveillance du comportement de l'ouvrage pendant les années de son premier remplissage était très sommaire : la déformation de la voûte est mesurée chaque été par une société de topographie (Figs. 3 et 4), et un gardien logé à proximité effectue des tournées d'inspection visuelle (il a ainsi signalé en novembre une venue d'eau dans le versant rive droite et l'apparition de fissures du tapis, également côté rive droite) ; il est chargé aussi du petit entretien et, à l'occasion, des manœuvres de vannes.

Plan-view of the arch at el. 98, showing the letters B to P (names of the joints between monoliths, one of two only) and displacements measured at days A B C D (see Fig. 4) (Mary, 1968, Fig. 23).

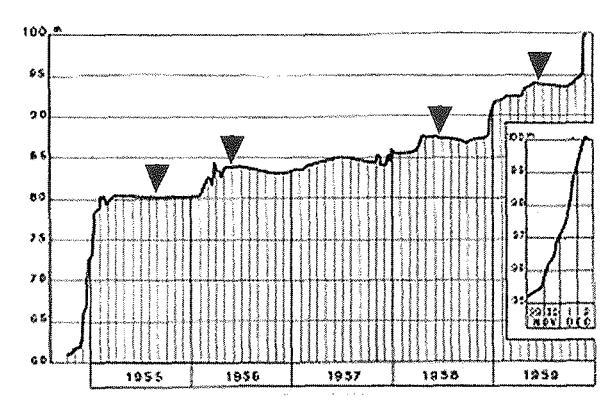
FIG. 4

Le remplissage a débuté le 20 avril 1954, à la fermeture du joint élargi, et les pluies de l'automne ont fait monter le niveau jusqu'à la cote 80, ce qui assure l'usage de la conduite de distribution d'eau. Il est resté stabilisé en 1955 en raison du retard des procédures d'expropriation déjà citées, et des paliers successifs sont observés ensuite, aux environs des cotes 83-85 en 1956-1957, 87,5 en 1958, puis 93 pendant l'été 1959. Les pluies exception-

Graphique de remplissage de 1952 à 1959, avec un agrandissement pour les derniers jours : 4,5 m en 3 jours (soit 1,7  $10^{-5}$  m/s en moyenne) ; les cinq petits crans négatifs signalent des baisses de niveau par ouverture de la vanne de vidange ; les quatre triangles situent les opérations d'auscultation topographique (dates A-B-C-D de la figure 3).

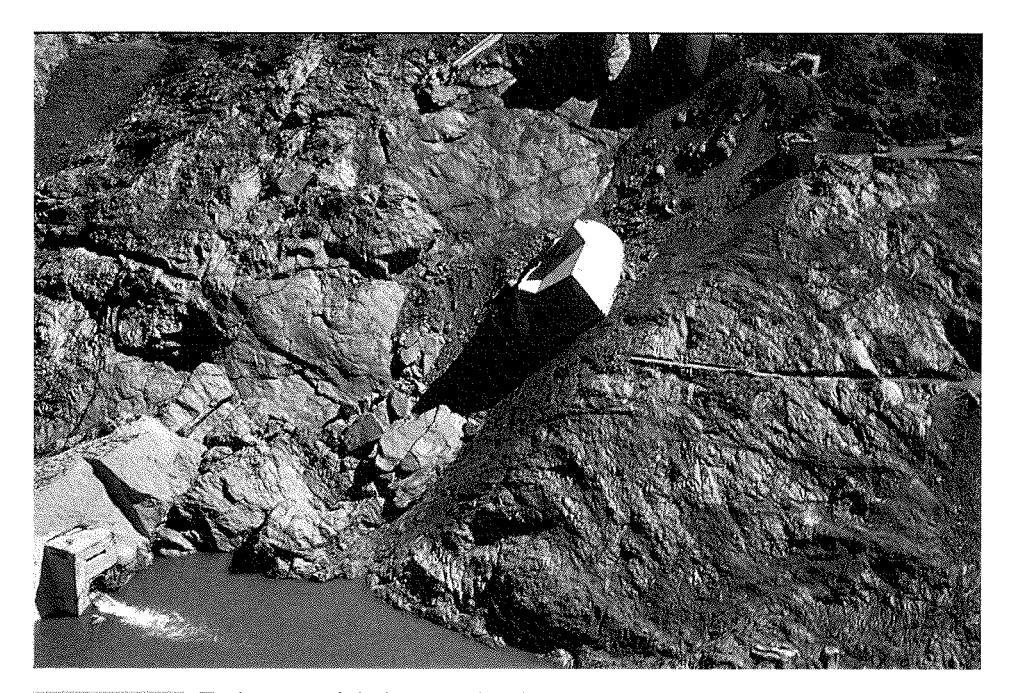
FIG. 6

**FIG. 6** Trait caractéristique de la rive gauche, le dièdre excavé au pied du barrage et le bloc de culée qui y est tombé ; à l'extrême droite s'ouvre la galerie creusée pour les essais au vérin (on voit aussi de part et d'autre la trace de l'aqueduc romain de Fréjus, à la cote 53) (photo P.D., printemps 1960).

Characteristic feature of the left bank, the dihedron excavated at the dam foot and the concrete block fallen inside from the thrust block ; at right opens the adit for jack tests (remains of the roman aqueduct keep visible upstream and downstream at el. 53) (photo P.D., spring 1960).

environ). Ce volume manquant (Fig. 6) est décrit schématiquement comme un *dièdre*, dont la face aval est un plan de faille caractérisé, lisse et strié, la face amont un ensemble de déchirures suivant des surfaces de foliation irrégulières (plutôt que des failles comme il a pu être écrit). Le premier plot PQ de la culée est tombé au creux de ce dièdre en restant solidaire d'une petite partie du mur en aile.

La surface de la faille ainsi mise en évidence a une direction perpendiculaire à la vallée ; on la retrouve au pied de la rive droite (Figs. 5 et 8) ; son pendage de 40° environ la fait passer à 20 m de profondeur sous le barrage (comme il apparaît sur les figures 10 et 15).

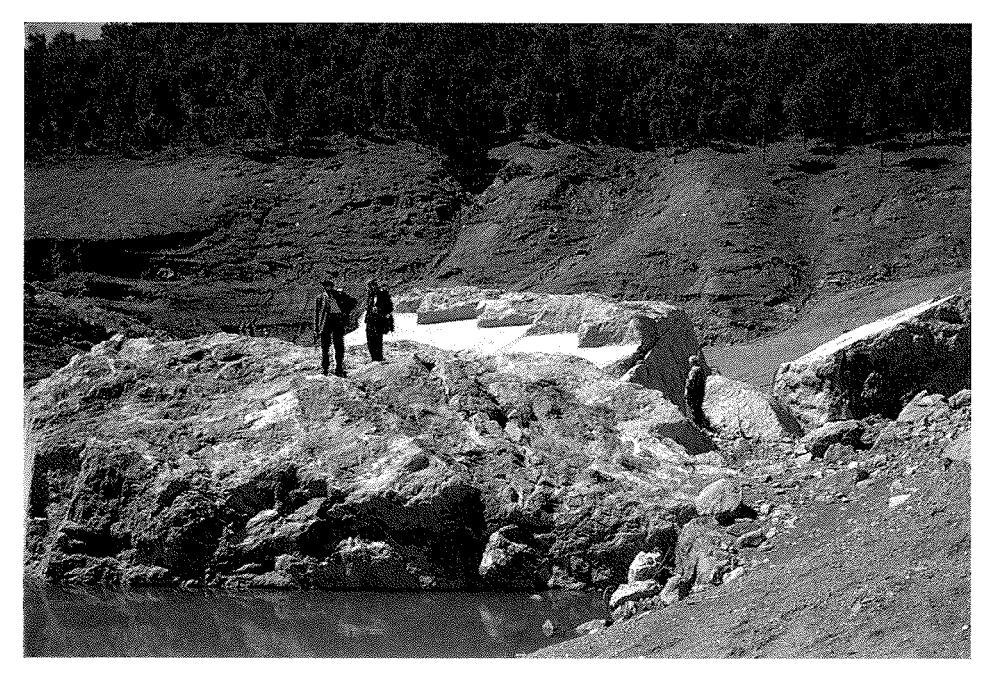
FIG. 7

Les deux principaux blocs de béton, transportés à plus de 500 m, montrant le rocher attenant au béton (photo J.D. du 20/12/59). Two main concrete blocks, carried away more than 500 m, showing the rock sticking on their basal concrete surface (photo J.D. of 20/12/59).

montrent une certaine épaisseur de rocher attenant au béton, attestant que la rupture s'est produite au sein du rocher (Fig. 7).

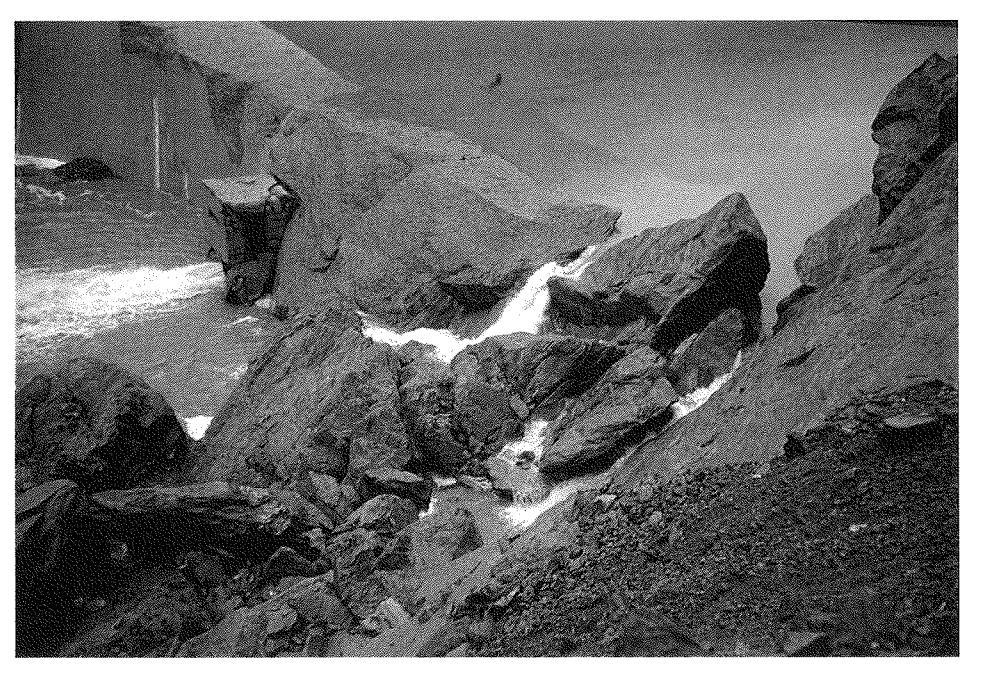
**FIG. 9** Débordement par-dessus le béton au pied de la rive gauche (photo J.D. du 4/12/59) ; l'écume visible en haut à gauche signale l'eau qui passe sous le plot FG.

Overflow over the concrete at the foot of left bank (photo J.D. of 4/12/59); foam visible at left marks water crossing under monolith FG.

Les 3 et 4 décembre, l'eau déborde encore par-dessus la limite du béton au pied de la rive gauche et sur le plot IJ (Fig. 9), puis le niveau amont baisse lentement, l'eau s'écoulant à la fois par la vidange de fond et pardessous le barrage, notamment sous le plot FG, puis uniquement par-dessous le béton (des nappes d'eau subsisteront des deux côtés jusqu'à la sécheresse de 1962, empêchant l'examen des parties inférieures du barrage).

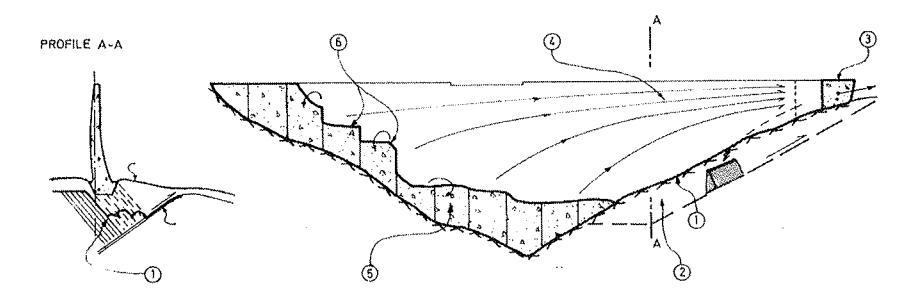
FIG. 15

sans même nécessiter aucun début de glissement sur le plan de la faille formant la face aval du dièdre. Plus la crevasse amont s'ouvre en surface, plus elle s'étend en profondeur, donnant à l'eau de la retenue une action plus profonde comme si la hauteur du barrage avait augmenté (on sait que la force augmente alors comme le carré de la hauteur) (Fig. 15, Mary, 1968).

C'est l'essentiel du schéma retenu par les contreexperts et résumé par Mary (1968, p. 77) en deux phases, suivant la figure 15 de Laginha Serafim (in Leonards, 1987, p. 356) :

Première phase, qui a probablement débuté longtemps avant la rupture sans attirer l'attention : « Sous l'action des poussées exercées par le barrage et des pressions interstitielles, le pied s'est légèrement déplacé, ... permettant à l'eau de pénétrer progressivement dans la crevasse... ; lorsque la pression de l'eau du lac a pu s'exercer dans toute l'étendue de cette crevasse et avec sa pleine valeur du fait de l'imperméabilisation de toute la zone intéressée par le jeu des forces de compression exercées par le barrage, le rocher situé à l'aval a été expulsé brutalement... ».

Conséquence (deuxième phase) : « la poussée de la voûte, privée de son appui sur une grande longueur, s'est concentrée sur la culée qui a dès lors été soumise à une force excessive, ... L'élément résistant du barrage était alors constitué par un arc oblique... prenant appui sur la culée... Cet arc, chargé d'une manière excessive a péri, peut-être par flambement ». En fait la dérobade de la culée a annulé l'effet d'arc, supprimant tout risque de flambement, et les consoles ont péri surtout par flexion, comme il est écrit sur la figure 15.

A gauche coupe à mi-hauteur de la rive gauche : la poussée de l'eau étanche le terrain et ouvre la foliation, l'eau pénètre la crevasse (1) ; à droite le dièdre ayant commencé à glisser vers l'aval et vers le haut (2), la coque reporte sa poussée vers la culée (3), qui cède (4) ; l'arc inférieur fléchit horizontalement (5) ; privée d'appui en rive gauche, les plots rive droite fléchissent verticalement (6) et la coque explose (d'après Serafim, in Leonards, 1987).

Left, cross section of the dam at mid height of left bank : the thrust on the dam tightens the ground and opens it along foliation planes ; water enters the crevice (1) ; right when the dihedron has begun to slide towards downstream and upwards (2), the shell transfers its thrust onto the thrust block (3), which gives up (4) ; the lower arches bend horizontally (5) ; the monoliths on the right bank bend vertically (6) and the whole shell bursts (after Serafim, in Leonards, 1987).

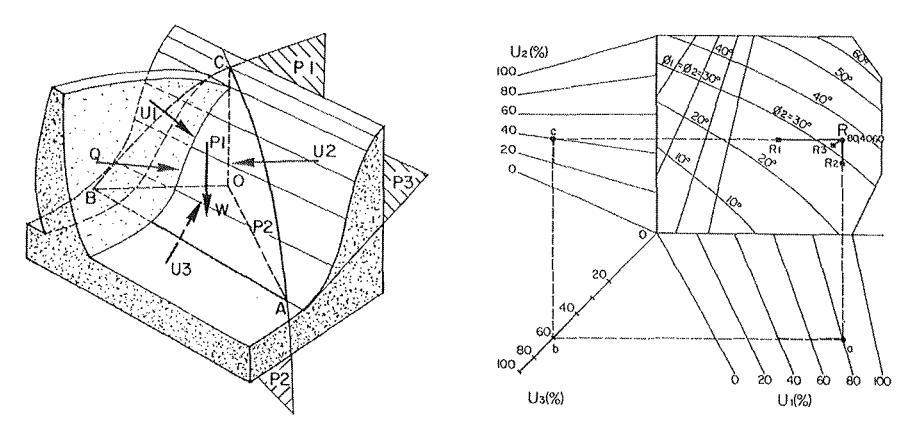
Pierre Londe (1965) va généraliser ce type de schéma à trois dimensions pour pouvoir l'adapter à tout bloc individualisable au sein d'une rive rocheuse (les faces du bloc rocheux étant des joints, au sens anglais, c'està-dire aussi bien joints de stratification ou schistosité, que des fractures ou failles) : l'abaque qu'il publie dès 1965 va beaucoup plus loin car il permet de discuter la stabilité d'un bloc rocheux tétraédrique en fonction des forces exercées sur ses faces (poids propre, poussées, pressions et sous-pressions) et des coefficients de frottement (Figs. 16 et 17). Il permet donc d'estimer la nécessité d'un drainage localisé et d'en apprécier l'efficacité (analyse détaillée dans Carrère 2010).

A gauche, définition des forces agissant sur un bloc tétraédrique ABC : W poids, Q poussée de l'eau du réservoir, U1, U2, U3 souspressions sur les faces P1, P2, P3 ; à droite, abaque graduée en angle de frottement sur permettant de discuter les frottements et les souspressions sur chacune des trois faces internes (Londe, 1965).

Left, forces acting on a tetrahedral block ABC : W weight, Q thrust from reservoir water ; U1, U2, U3 uplift pressures on faces P1, P2, P3 ; right abacus graduated along friction angles permitting to discuss friction and uplift upon each of three faces (Londe, 1965).

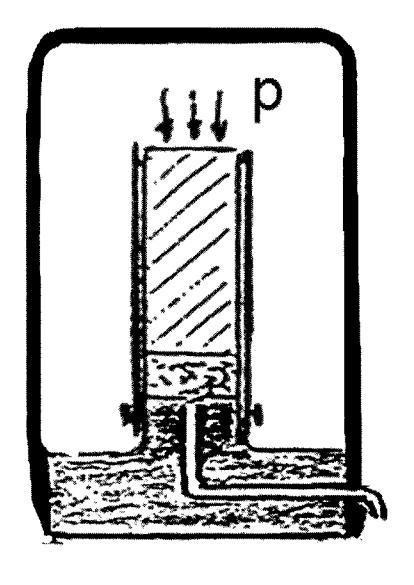
Bien que les gneiss aient paru suffisamment étanches pour qu'une coupure imperméable sous le barrage ne paraisse pas utile, mais comme des infiltrations avaient certainement dû se produire sous la fondation du barrage, il fallait étudier la perméabilité, sans doute très petite, de cette roche. Pour les très faibles perméabilités en mécanique des sols une telle mesure est faite dans un œdomètre à travers des échantillons de faible épaisseur. Mais avec des roches, le problème des fuites latérales aurait rendu nécessaire de coller l'éprouvette aux parois de l'appareil, ce qui aurait été long et coûteux, surtout si l'on voulait faire un peu de statistique. En définitive, l'essai fut fait sur un cylindre de roche de 6 cm de diamètre et de 15 cm de longueur, placé dans une chambre cylindrique, assis sur une pierre poreuse. protégé par une gaine cylindrique de silastène, écrasée par la pression p qui régnait dans la chambre (Fig. 1) et le contact avec la roche aurait dû ainsi être étanche. En mesurant la quantité d'eau écoulée on pouvait calculer la perméabilité. Cet essai n'a pas été satisfaisant : le débit d'infiltration n'était pas réversible lors de la baisse de pression qui suivait la montée en pression ; et aussi l'essai n'était pas fidèle, probablement à cause de mauvais contacts entre la gaine et la roche.

FIG.1 Montage pour une mesure de la perméabilité.

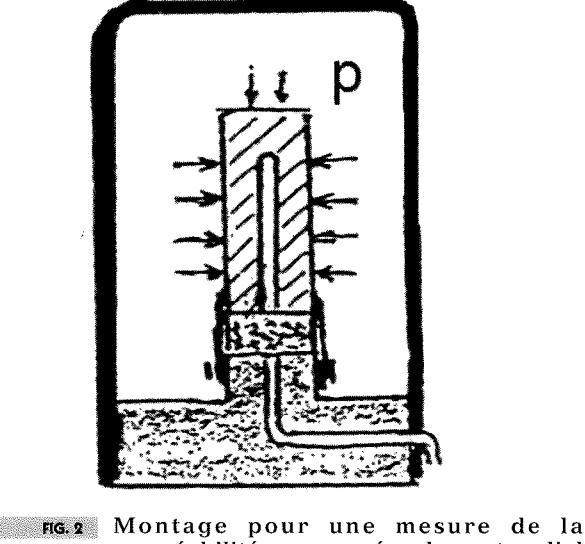
Je proposais alors le montage de la figure 2, l'éprouvette étant toujours sous pression dans la chambre mais avec au milieu un trou axial borgne maintenu à pression nulle et un écoulement d'infiltration presque uniquement radial convergent, ce qui supprimait la gaine. Et, sans penser à mal, mais en pensant à l'économie du projet, j'ai dit : « Et si cela ne marche pas, on pourra toujours faire l'essai à l'envers, avec un écoulement divergent, la pression étant dans le trou borgne, avec le même matériel et la même formule pour le calcul de la perméabilité ».

Dès les premiers essais, les résultats furent transparents : le débit d'infiltration dépendait de la pression. Il décroissait en régime convergent lorsque la pression croissait et croissait en régime divergent. Il était évident qu'en régime convergent, la pression écrasait les fissures et qu'en régime divergent, elle les ouvrait (et

**FIG.2** Montage pour une mesure de la perméabilité sous un écoulement radial convergent.

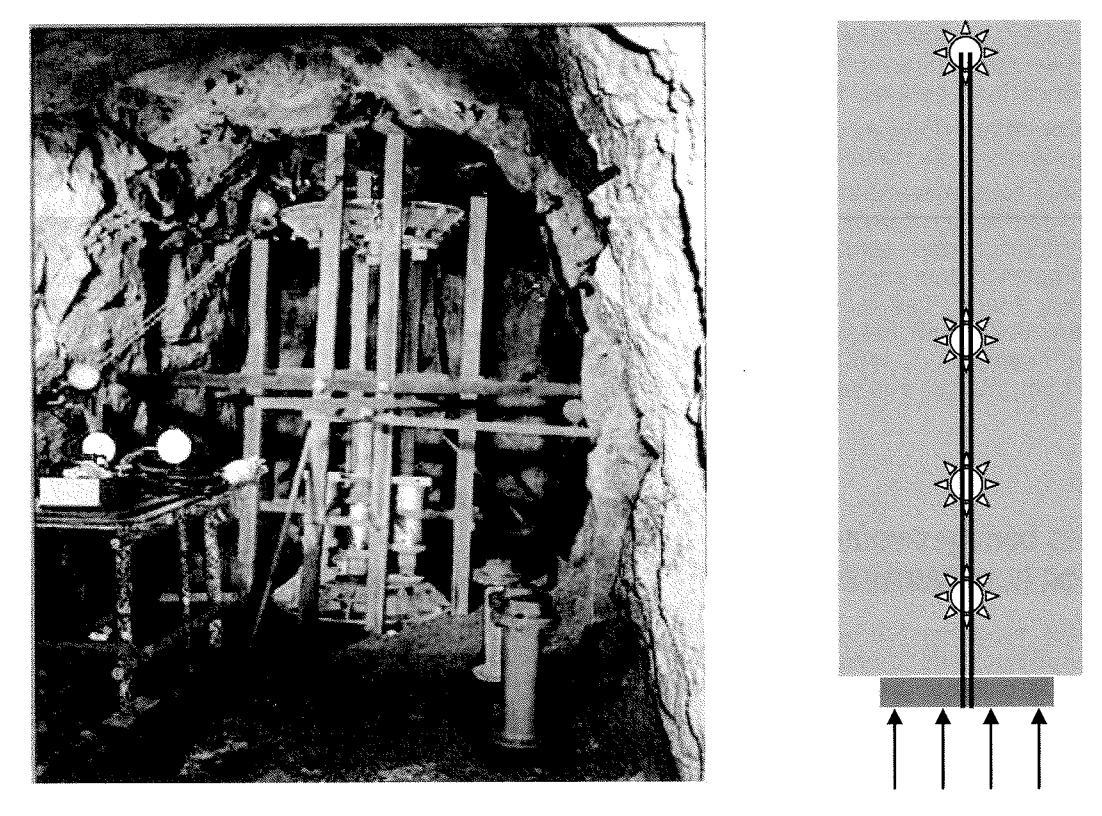
PHOTO 1 Essai à la plaque de charge de 900 mm dans l'appui du barrage de Karun IV (Iran). A droite : principe de mesure des déformations du massif par extensomètre axial.

Plate loading test with 900 mm dia plate in Karun IV arch dam abutment (Iran). Right : principle of deformation measurement with axial extensometer.

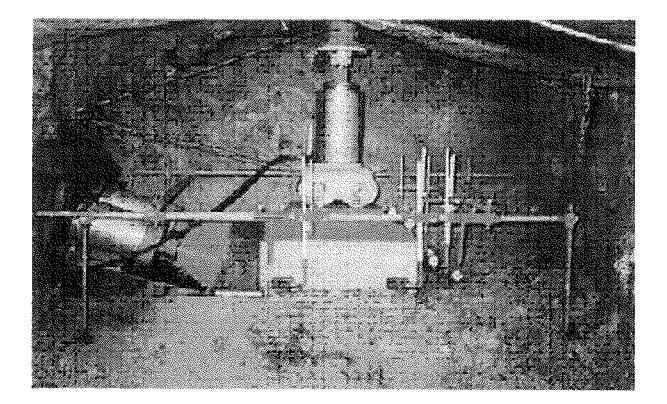
**РНОТО 2** Essai de cisaillement d'un joint dans l'appui du barrage de Karun IV (Iran). In situ shear test in Karun IV arch dam abutment (Iran).

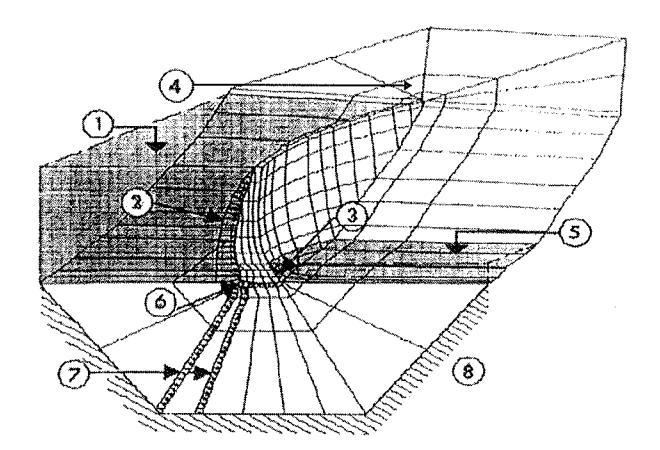
FIG. 8

Modèle numérique de voûte avec fondation simplifiée (d'après rapport de calcul de projet de Katse, Coyne et Bellier, 1992).
1) niveau du lac ; 2), 3) pression d'eau sur les parements ; 4) fondation simplifiée ; 5) niveau aval ; 6) sous-pression au contact béton-rocher ; 7) pression de percolation répartie sur 2 lignes proches du voile d'injection ; 8) limites fixes du modèle. Numerical model of an arch dam with simplified foundation. 1) lake level ; 2), 3) water pressure on dam faces ; 4) simplified foundation ; 5) downstream water level ; 6) uplift along rock-concrete contact ; 7) filtration pressure distributed along 2 lines close to the grout curtain ; 8) fixed model limits.

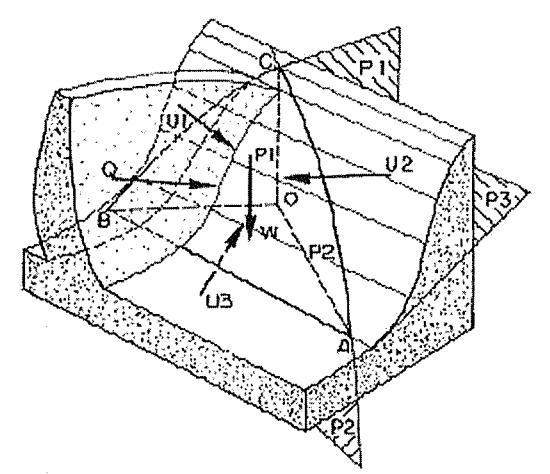
Mise au point initialement par un groupe d'ingénieurs de Coyne et Bellier pour expliquer la déstabilisation de l'appui rive gauche du barrage de Malpasset (Bellier, 1967), la méthode a ceci de particulier qu'elle ne prend en considération que les aspects fondamentaux du mécanisme d'instabilité, et écarte résolument tout ce qui peut être considéré secondaire (Fig. 9) :

FIG. 9 Le modèle de la méthode du coin de Londe (d'après Londe, 1967). P1, P2, P3 : plans de discontinuité. O : pointe du coin. A, B, C : affleurement des plans. W : poids du bloc. Q : poussée du barrage. U1, U2, U3 : résultantes de sous-pression.

The model of Londe's wedge method. P1, P2, P3 : discontinuity planes. O : tip of wedge. A, B, C : outcrop of planes. W : weight of wedge. Q : thrust from dam. U1, U2, U3 : uplift resultants on P1, P2, P3.

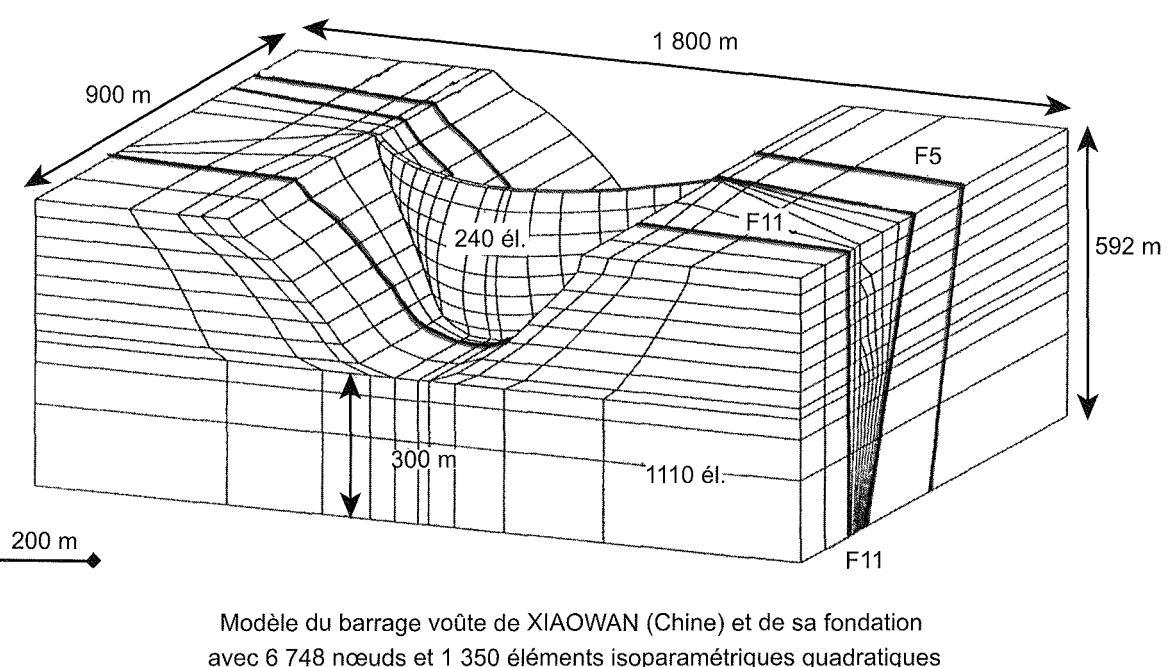
FIG. 11

- la modélisation des grandes discontinuités mécaniques de la fondation ; le site du barrage voûte de Xiaowan en Chine (H = 298 m) comporte plusieurs failles susceptibles de modifier la rigidité apparente des appuis et déjouer en cisaillement sous les poussées de la voûte. Le modèle construit pour cette étude (Fig. 11) a incorporé des éléments joints pour représenter trois de ces failles ; il a permis déjuger de l'état de contraintes sur ces discontinuités, de vérifier qu'elles ne sont pas sollicitées excessivement et ne nécessitent donc pas de renforcement mécanique particulier ;

Modèle de barrage avec fondation et représentation des grandes failles (d'après cours à l'École d'hydraulique de Grenoble, A. Carrère, 1995). Dam and foundation model with incorporation of main faults.

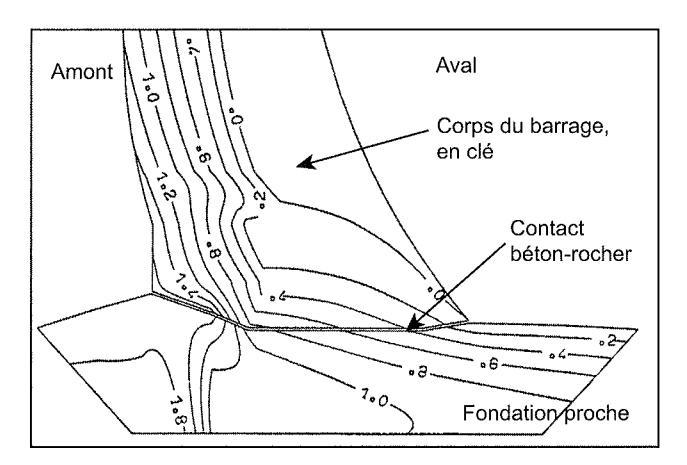
**FIG. 12** Pression d'eau d'après un modèle poroplastique (d'après rapport de calcul de projet Katse, Coyne et Bellier, 1992). Les graduations donnent la pression interstitielle en MPa.

Dam and foundation model with incorporation of faults. Figures express the pore pressure in MPa.

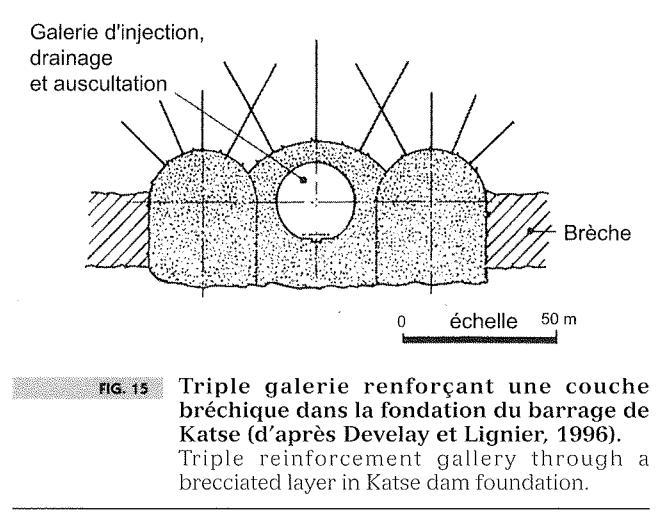
- une couche horizontale de brèche présente à la base de chaque rive de la fondation du barrage de Katse (Fig. 15) a été traitée par de grosses galeries triples en béton. La difficulté résidait dans l'épaisseur (jusqu'à 4 mètres) de la zone de faiblesse, tandis que les couches adjacentes étaient constituées d'un excellent basalte ; on a choisi de faire travailler ces renforcements en cisaillement en direction de leur axe, et la galerie centrale a été laissée accessible d'abord pour réaliser les injections de collage, ensuite pour permettre leur auscultation ; en service depuis 10 ans, ce dispositif n'a pas marqué la moindre trace de faiblesse (Develay et Lignier, 1996) ;

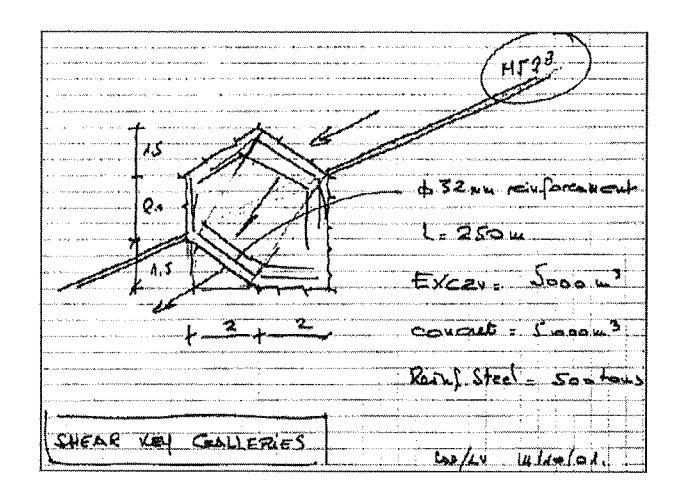
– un joint majeur qui traverse l'appui rive gauche du barrage de Karun IV en Iran, en plongeant vers la vallée avec un pendage de 30° environ, a été identifié comme d'origine tectonique (jeu secondaire lié à la formation d'un anticlinal dans les calcaires du Zagross, avec soupçon de glissement banc sur banc). A la limite de stabilité dans les conditions historiques, il a été décidé d'apporter la marge de sécurité nécessaire par l'ajout de trois galeries clavettes placées à cheval sur ce joint, et travaillant perpendiculairement à leur axe. La figure 16 reproduit le schéma de principe de ce renforcement.

FIG. 16 Schéma de principe de galerie clavette pour la fondation du barrage de Karun IV (Iran) (fac-similé d'un schéma d'ingénieur extrait d'un rapport d'expertise, Coyne et Bellier, 2001). Conceptual sketch of a shear key gallery for the

foundation of Karun IV arch dam in Iran.

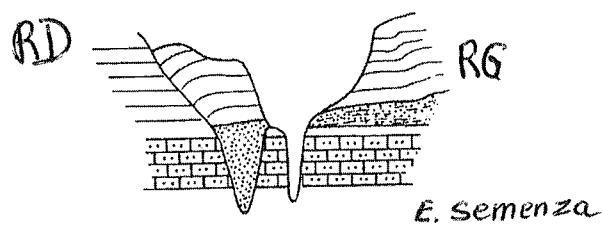
Les levées géologiques de E. Semenza en 1959 avaient montré également que le cours actuel du torrent du Vajont est un lit épigénique qui entaille ce glissement ancien qui recouvre, par endroits, des alluvions postérieures à la période glaciaire du Wurm (Fig. 1).

FIG. 1 Coupe montrant la gorge initiale remblayée et masquée sur la rive droite, et la gorge épigénique (signée Semenza). Cross-section showing the ancient rock filled gorge not visible on the right bank, and the new epigenic gorge (after Semenza).

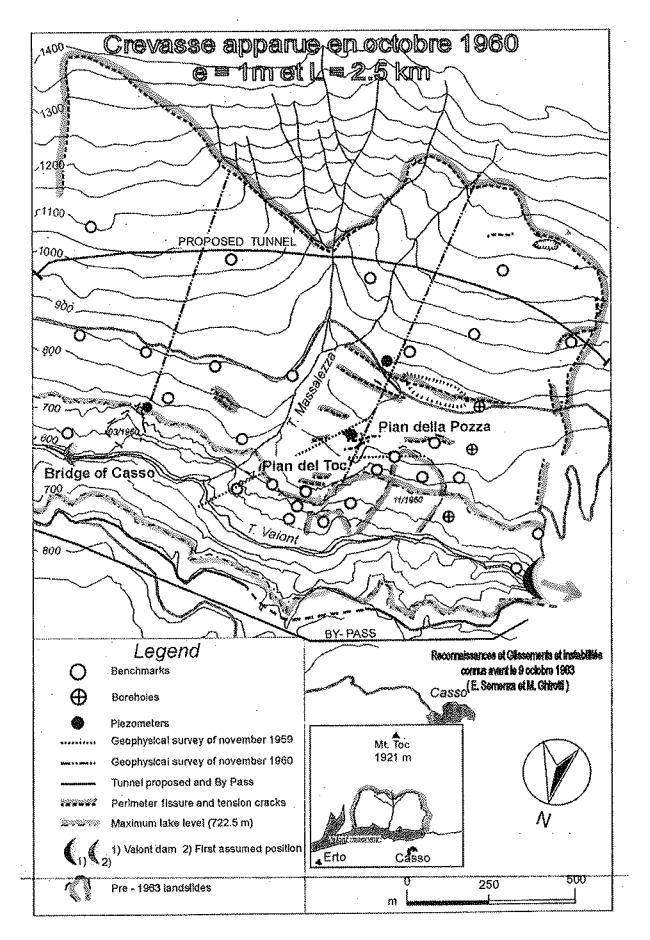
En octobre 1960, le remplissage du réservoir finit par révéler les limites d'un glissement ancien, par la matérialisation d'une crevasse longue de 2,5 km et de 1 m de large, suite à un mouvement du glissement de 3 cm par jour (Fig. 2).

Mais la réflexion qui s'ensuivit ne prit pas la mesure de ce risque et aboutit à la conclusion que seulement une partition de la retenue était possible. La parade consista alors à réaliser un tunnel de *by-pass* en rive droite (Fig. 2) après avoir vidangé le réservoir jusqu'à la cote 600.

FIG. 2 Implantation des fissures et des reconnaissances géologiques : sondages, piézomètres, repères topographiques. Cracks location and geological surveys : boreholes, piezometers, benchmarks.

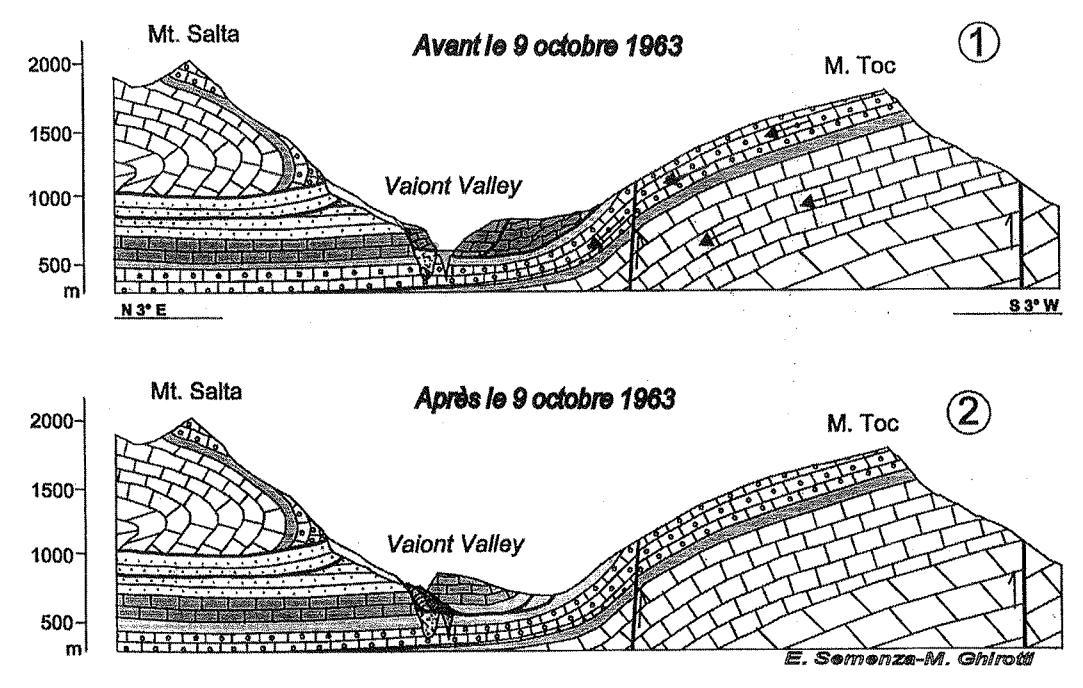
**FIG. 4** Coupes géologiques avant et après le glissement du 9 octobre 1963. Geological cross-sections before and after October 9th 1963 failure.

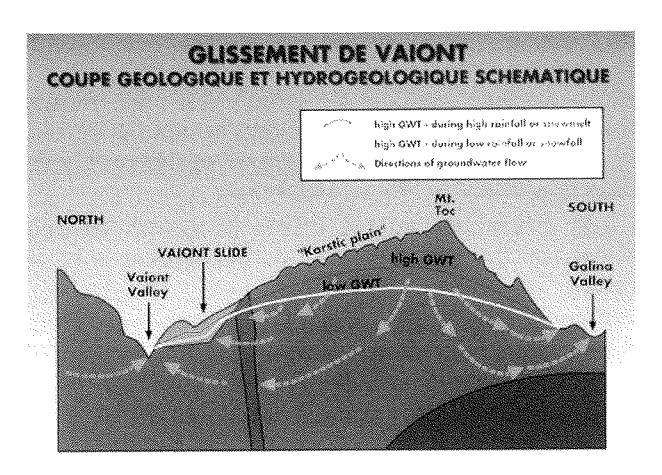
– la présence d'un aquifère confiné, captif sous la surface argilisée, peut-être alimenté par une crue karstiques suite à un épisode pluvieux (Fig. 7).

**FIG. 7** Schéma illustrant l'hypothèse d'une crue karstique générant des sous-pressions sous la surface de rupture.

Diagram showing possible up-lift pressures due to a karstic flood inside the mountain (after Semenza and Dal Cin (1967) in Leonardi *and al.* (1967)).

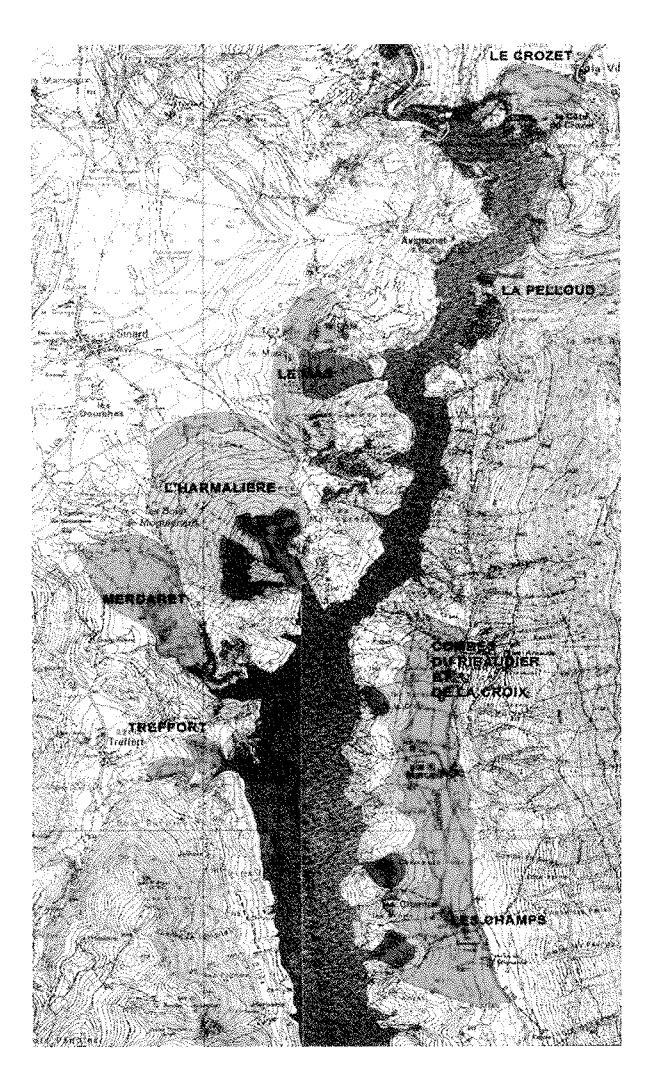
**RG. 10** Retenue EDF de Monteynard (Isère) cartographie des zones instables. Monteynard EDF reservoir (Isère) unstable area mapping.

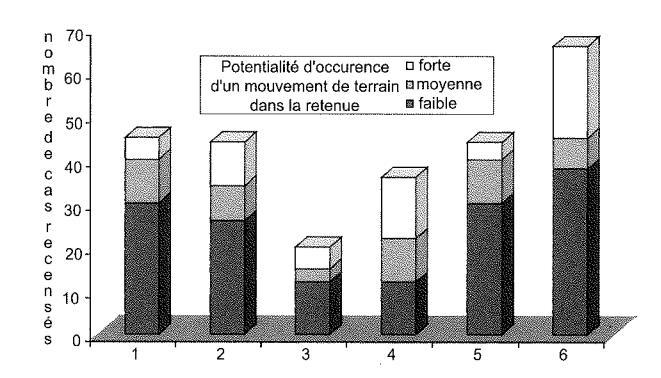
La figure 11 illustre la répartition de ces 255 mouvements de terrain en fonction du type de mouvement mis en jeu et de la potentialité d'occurrence associée, pour les 67 retenues EDF.

**FIG. 11** Répartition des 255 mouvements de terrain déclarés ou potentiels recensés sur les 67 retenues EDF. 1) chutes de blocs ; 2) éboulement par basculement ou cisaillement en pied ; 3) éboulement et glissement banc sur banc ; 4) glissements rotationnels ; 5) glissement de matériaux initialement cohérents ayant perdu leur cohésion suite à des phénomènes de versant; 6) écoulements (fluage, solifluxion, ravinement et coulées boueuses). Distribution of the 255 known or potential slope

movements affecting the 67 biggest reservoirs. 1) rockfalls; 2) tilting or rough translationnal slides; 3) planar failure along a weak zone slides; 4) circular slides; 5) slides in materials which lost their cohesion in side mountain events weathering, down-bending; 6) flows (creepings, viscous and muddy flows, gully erosion).

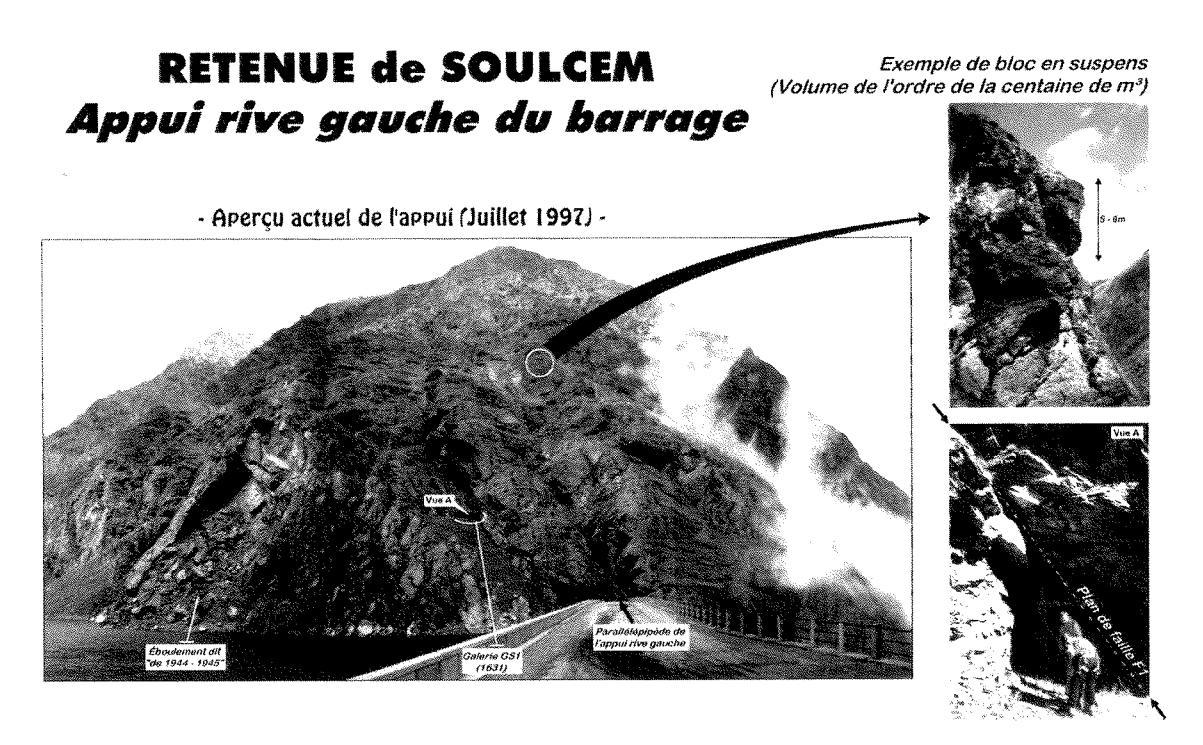
ng. 12 Barrage de Pla de Soulcem (EDF) ; blocs perchés au-dessus du masque amont en béton du barrage. Pla-de-Soulcem EDF dam ; blocks above the concrete face dam.

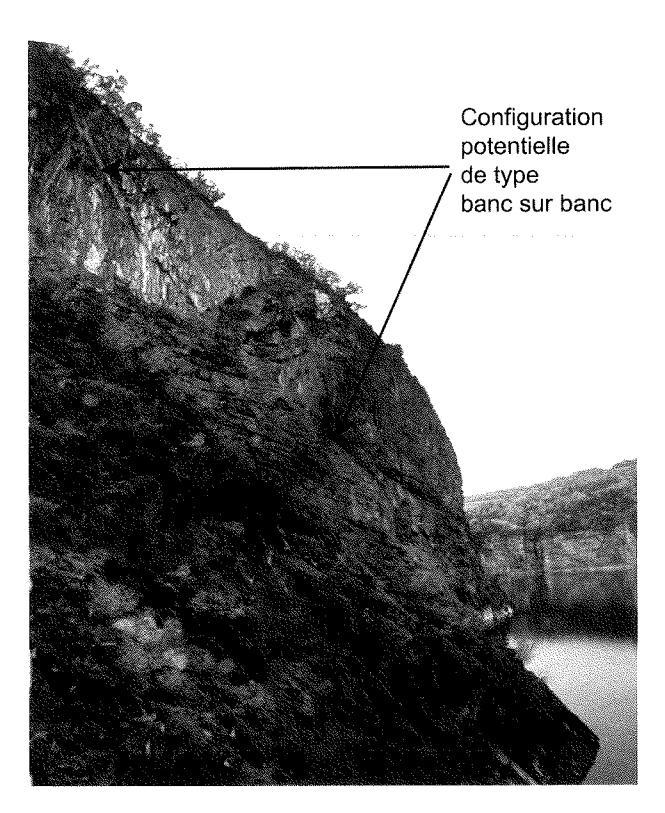
A titre d'exemple, concernant la configuration de glissement de type banc sur banc, on citera le promontoire de La Pelloud (Fig. 13) situé à 1 500 m à l'amont du barrage de Monteynard sur le Drac. Les plans de « stratification », pentes de 45° à 50° vers la retenue, laissaient craindre une possibilité de glissement banc sur banc d'un volume monolithique de plusieurs centaines de milliers de m<sup>3</sup>, non buté en pied.

**FIG. 13** Retenue EDF de Monteynard, zone de La Pelloud. Configuration initialement envisagée de type banc sur banc. EDF Monteynard reservoir, La Pelloud area. Planar failure along a clayey zone initially supposed.

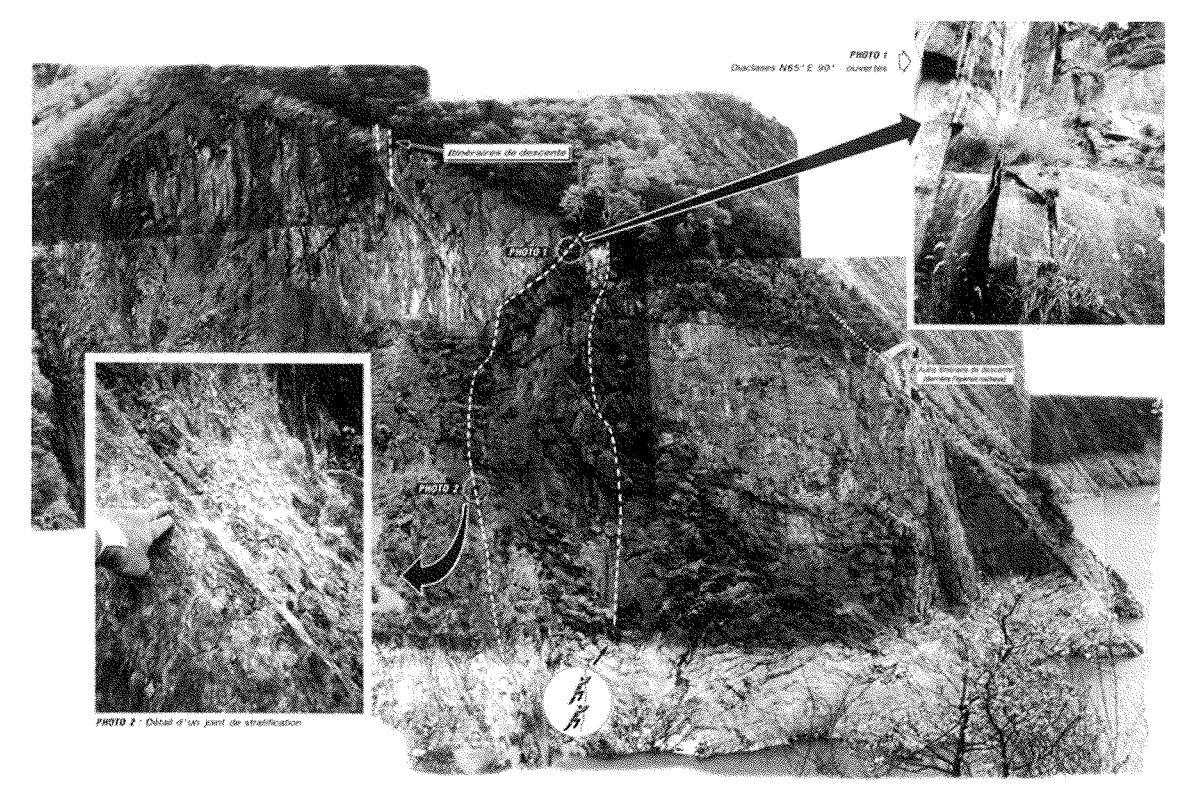
FIG. 14

Une reconnaissance en falaise (Fig. 14) de la nature et de l'état de la stratification fut décidée. Elle révéla que les hypothétiques plans de glissement étaient en fait des joints fermés, recristallisés par de la calcite, recoupés par la schistosité verticale et disparaissant localement entre les plans de schistosité et de fractures. Ces joints, très ténus, sont pratiquement invisibles du haut de la falaise, et ne demeuraient décelables que depuis la rive opposée, car ils sont soulignés par un léger sous-cavage de gélifraction.

Retenue EDF de Monteynard : reconnaissance géologique en falaise du promontoire de La Pelloud. EDF Monteynard reservoir : geological survey of the La Pelloud cliffs.

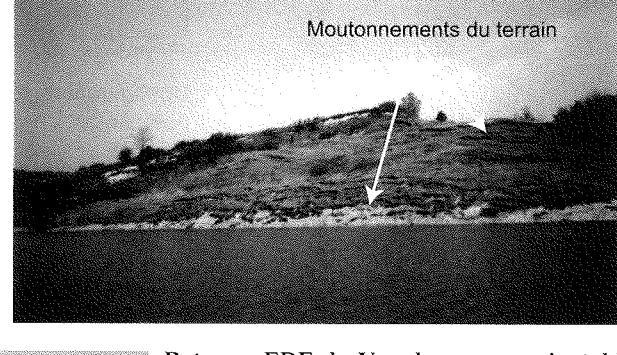
FIG. 16 Retenue EDF de Vouglans ; zone instable de la Vourpille. EDF Vouglans reservoir ; La Vourpille unstable area.

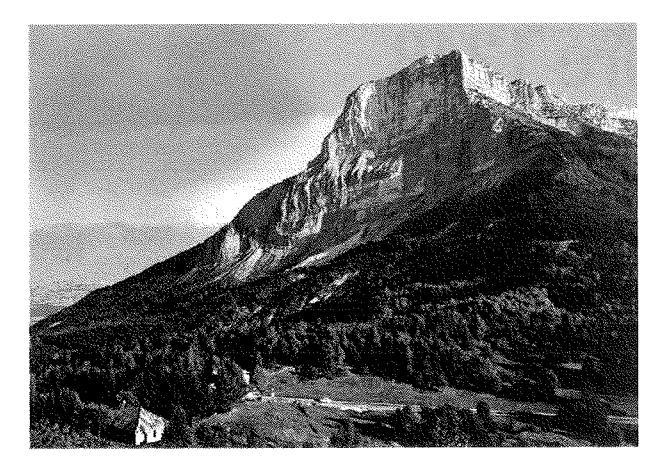
Le mont Granier qui culmine à 1 933 m limite, au nord-est, le massif de la Chartreuse. Son imposante face nord qui domine la vallée du Grésivaudan, la combe de Savoie et la cluse de Chambery résultent d'un gigantesque éboulement (Fig. 1).

FIG. 1 Vue de la face nord du mont Granier.

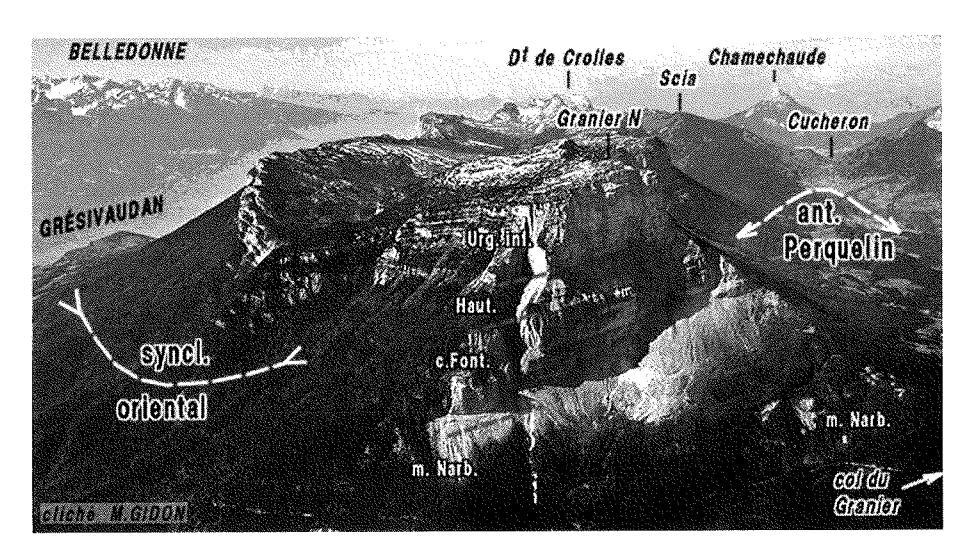
La bordure est du massif de la Chartreuse correspond à une structure synclinale perchée d'axe sensiblement nord-sud qui plonge de l'ordre de 10° vers le nord à laquelle succède une structure anticlinale dont l'axe passe par le col du Granier (Fig. 2). Dans son extrémité vers la zone de l'éboulement, les couches ont un pendage uniforme de 10° à 15° vers le nord-est.

FIG. 2 Géologie de la terminaison septentrionale de la Grande Chartreuse (Gidon).

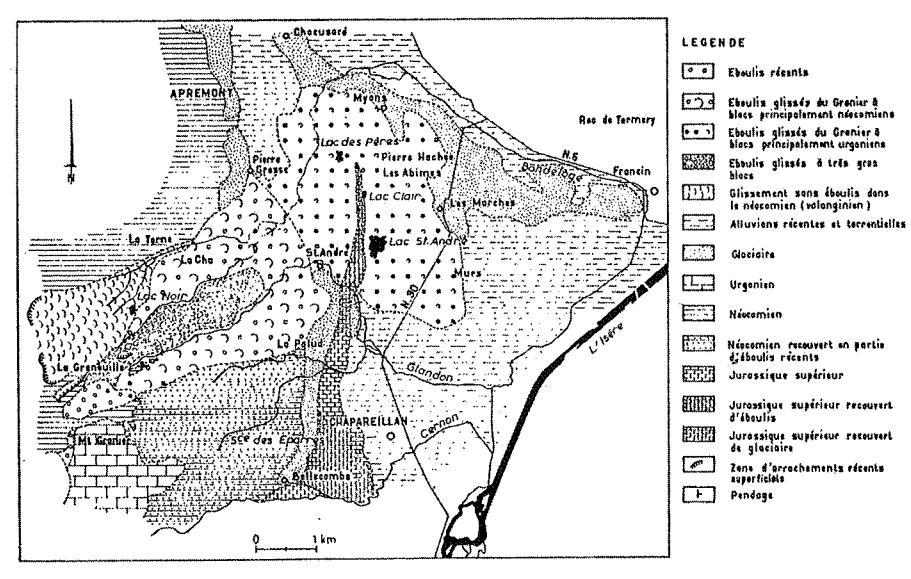
La morphologie du versant avant l'éboulement est évidemment très difficile à déterminer ; on peut toutefois faire référence à la tentative faite par J. Goguel et A. Pachoud (1972). On peut donc admettre que le pied de la rupture de la falaise se situe vraisemblablement entre 1 200 m et 1 300 m alors que la cote du som-

FIG. 3 Carte de l'éboulement du mont Granier (J. Goguel, A. Pachoud, 1972).

met varie entre 1 900 m et 1 850 m. La hauteur de la falaise qui s'est écroulée peut donc être estimée entre 700 m et 550 m. La largeur de la cicatrice varie entre 500 m au sommet et 750 m au pied. L'épaisseur de cette masse est la plus difficile à évaluer ; 25 m d'épaisseur moyenne doit constituer une borne inférieure, mais on ne peut pas exclure une valeur de 50 m. Sur ces bases, le volume de la masse de la falaise qui s'est éboulée varie entre  $10.10^6$  m<sup>3</sup> et  $20.10^6$  m<sup>3</sup>. On peut retenir en première approximation  $15.10^6$  m<sup>3</sup>. Cette valeur raisonnable est toutefois assez largement supérieure aux estimations antérieures ( $5.10^6$  m<sup>3</sup>) (Gruden et Antoine, 1984 ; Goguel et Pachoud, 1972).

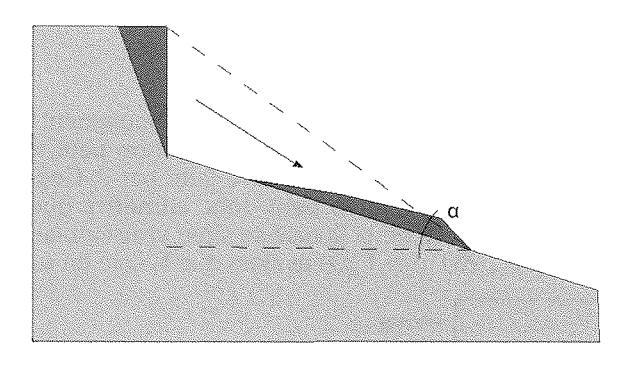
La distance maximale que peuvent atteindre les blocs peut être caractérisée par le rapport entre, d'une part, la différence de cote entre le sommet de la rupture et les blocs ayant franchi la plus grande distance et, d'autre part, la longueur de la projection horizontale de cette distance (en allemand, le *Fahrboschung*, selon Heim (1932)). Ce coefficient F (Fig. 5) décroît avec le volume de l'instabilité. Dans le cas de l'écroulement du Granier, ce coefficient peut être estimé à 0,22. Selon le graphique établi par Scheidegger (1973) sur des bases statistiques, cette valeur est un peu faible située

FIG. 5 Coefficient F = tgα de la distance de parcours des éléments rocheux.

à la limite inférieure du fuseau. Il convient en outre de remarquer que la propagation de l'éboulement ne s'est pas faite vers le NW dans une direction perpendiculaire à la falaise mais vers l'ENE. La seule propagation de l'éboulement de la falaise explique difficilement la distance franchie par les blocs urgoniens.

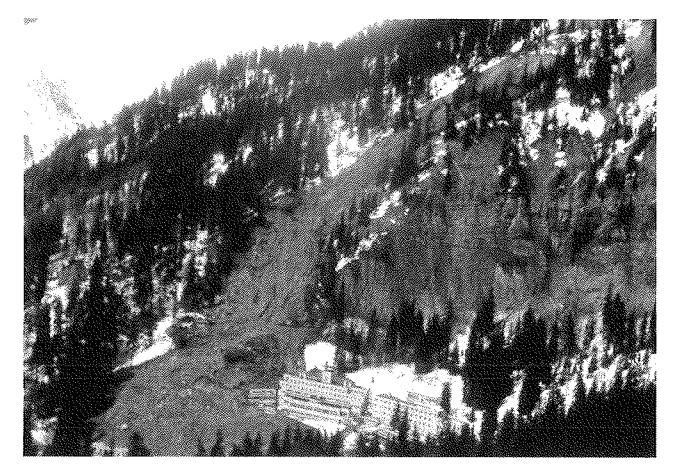
300 m pour une longueur parcourue de 500 m, a détruit l'aile ouest du sanatorium du Roc des Fiz, au lieu-dit Praz-Coutant, causant la mort de 71 personnes, majoritairement des enfants, ce qui horrifia les populations aussi bien localement qu'à l'échelle nationale (Fig. 3).

**FIG. 3** Vue générale de la coulée du plateau d'Assy. General view of the Plateau d'Assy flow slide.
