# REVUE FRANÇAISE DE GÉOTECHNIQUE

REVUE FRANÇAISE DE GÉOTECHNIQUE N° 131-132 2° et 3° trimestres 2010

« Retours d'expériences sur des événements catastrophiques à caractère géologique et géotechnique en Europe. »

# Malpasset, la seule rupture totale d'un barrage-voûte

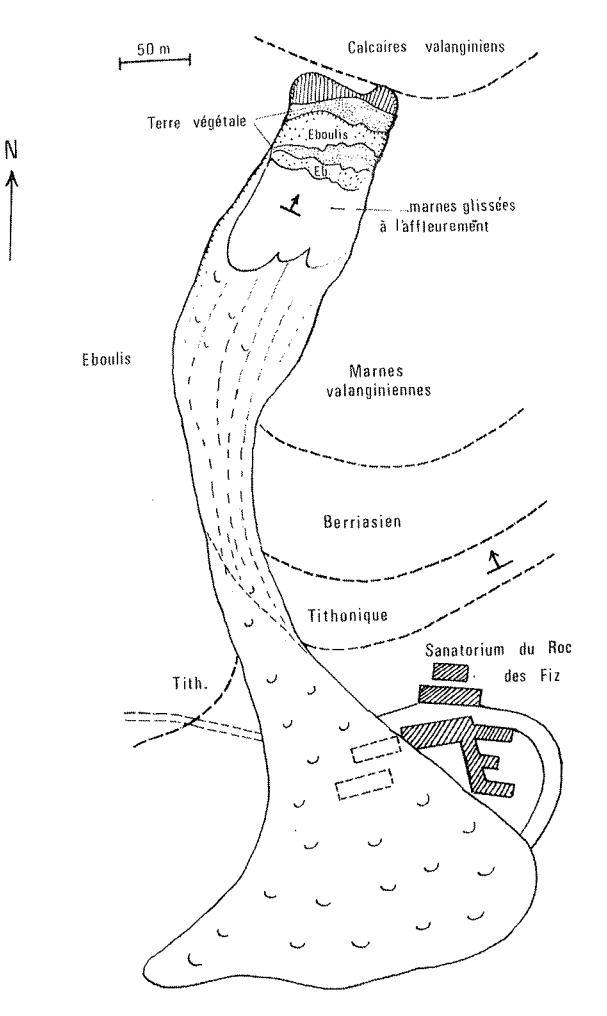
FIG. 4 Plan de la coulée du plateau d'Assy. Map of the Plateau d'Assy flow slide.

Le rapport de l'expert résume bien l'enchaînement des faits qui ont conduit à la catastrophe. Un glissement de formations superficielles<sup>3</sup> (éboulis et probablement frange altérée superficielle des marnes sousjacentes) s'est produit sur le versant à 35° des marnes du Valanginien inférieur. Ce glissement fut causé par la diminution des caractéristiques de résistance des marnes altérées en surface du bed-rock (conséquence de l'humidification) et par l'accroissement rapide des pressions interstitielles dans le versant. Dès la mise en mouvement et à cause des fortes teneurs en eau, la masse glissée s'est rapidement transformée en une coulée boueuse, dont le volume est évalué à plus de 50 000 m<sup>3</sup>. Celle-ci a tout d'abord dévalé la pente en ligne droite depuis la cote 1 550 m environ et, malheureusement, dès la cote 1 400, a rencontré le talweg nord-sud qui a canalisé directement la coulée sur l'aile droite du sanatorium situé à la cote 1 240 environ.

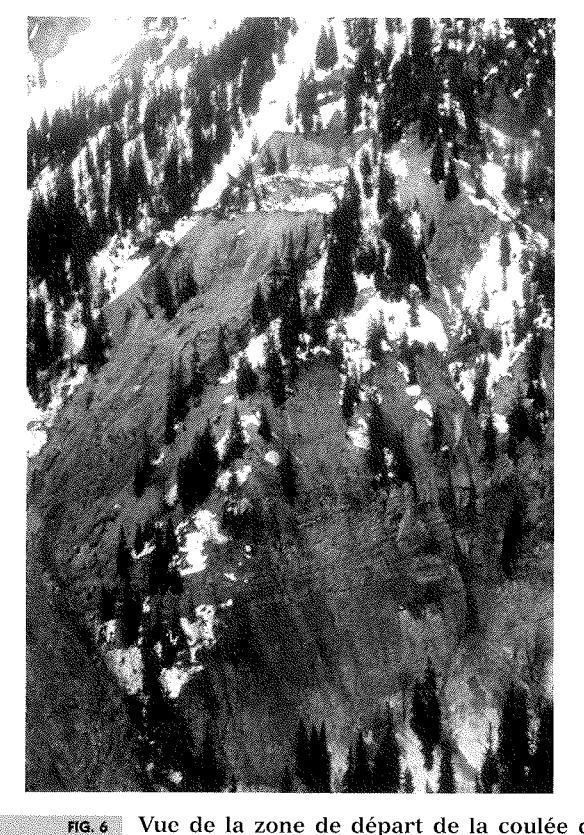
Vue de la zone de départ de la coulée du plateau d'Assy. View of the upper part of the Plateau d'Assy flow slide.

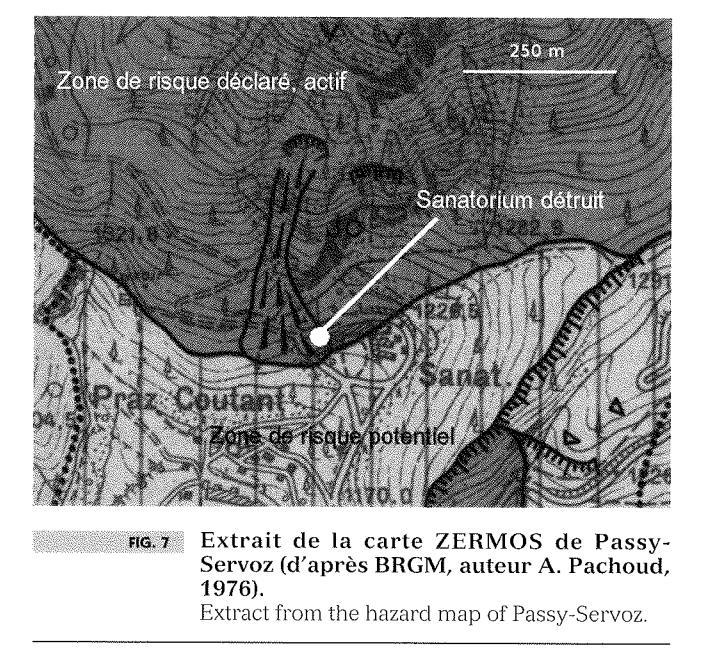
L'une de ces cartes, éditée par le BRGM en 1976 à l'échelle 1/20 000, concerne le territoire de Passy-Servoz (Fig. 7) ; le tracé de la coulée de 1970 est bien évidemment indiqué. Les matériaux glissés en 1970 ne sont plus en place, mais il est envisageable, compte tenu de la nature du glissement, du remaniement des matériaux glissés, de la faible protection par un couvert forestier (quarante ans après, la trace est encore bien visible sur le versant), que de nouvelles instabilités se produisent dans un futur proche, par régression amont ou remobilisation.

En dépit de la qualité du travail réalisé, la carte ZER-MOS de Passy-Servoz met en évidence certaines difficultés inhérentes à ce type de document – aujourd'hui quasi abandonné – compte tenu de l'échelle adoptée et des objectifs poursuivis. Tout le versant dominant le sanatorium est figuré en gris foncé (« risque déclaré, actif »), qu'il s'agisse des falaises rocheuses, des talus d'éboulis qu'elles engendrent ou des pentes boisées établies sur de la moraine ou des éboulis. La valeur des pentes ne semble pas avoir été prise en considération et la zone grise rassemble des contextes morphologiques et géologiques très différents.

Concernant l'extension de la zone gris foncé, on peut se poser la question de la justification de sa limite inférieure. N'a-t-elle pas été influencée par la coulée de 1970 ? En l'absence de celle-ci, la logique morphologique du versant n'aurait-elle pas conduit à placer la limite plus près de la falaise, et donc à exclure le sanatorium de la zone rouge foncé ? En dehors du débouché du léger talweg qu'a emprunté la coulée, le risque de propagation est-il équivalent ?

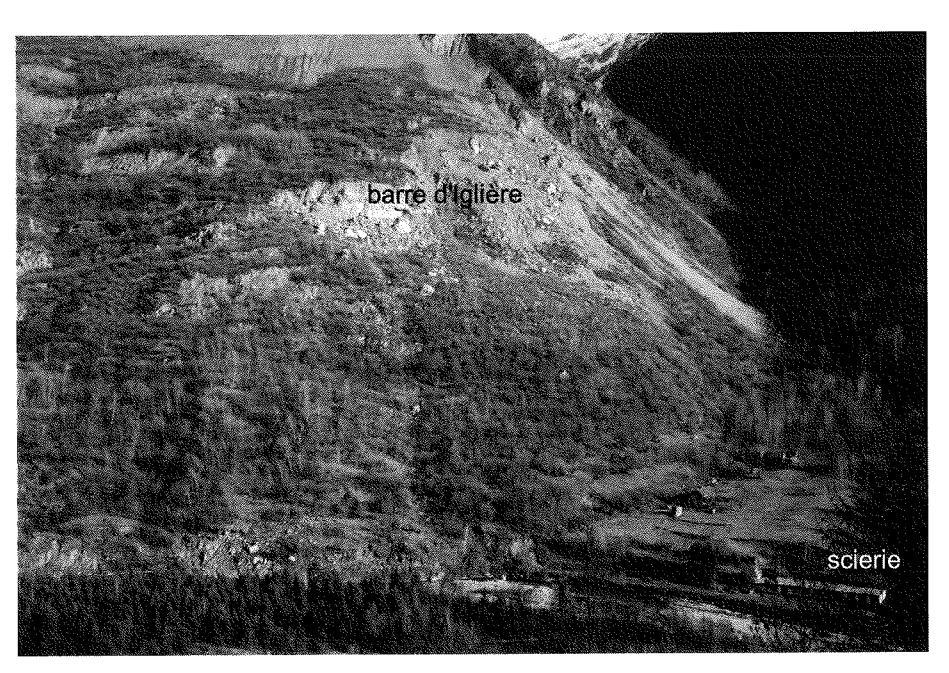
En fait, un autre cas avait déjà mis en évidence une lacune dans le dispositif mis en place par la loi de 1982 précitée. A Saint-Étienne-de-Tinée, le grand glissement de La Clapière était surveillé depuis 1976 ; le mouvement lent (quelques centimètres par jour) engendrait des chutes de blocs issus d'une corniche rocheuse située à mi-pente, la barre d'Iglière. Une scierie (Fig. 8) se trouvait dans un secteur directement soumis au risque de chutes de blocs et un arrêté municipal d'interdiction d'accès, pris en 1988, avait inclus dans son périmètre le bâtiment de la scierie<sup>6</sup>. L'idée d'une « indemnisation avant réalisation du dommage » avait alors été avancée. A titre exceptionnel, un accord avait pu être trouvé et le transfert de l'établissement a été effectué aux frais de la compagnie d'assurance, devançant ainsi le dommage, mais il était clair que, pour apporter une réponse satisfaisante à ce type de situation, un texte spécifique était nécessaire.

**FIG. 8** Glissement de La Clapière (Alpes-Maritimes) : la partie sud-est du glissement avec la barre rocheuse d'Iglière et la scierie évacuée. Picture of La Clapière (Alpes-Maritimes, France) landslide, showing the Iglière cliff and the evacuated sawmill.

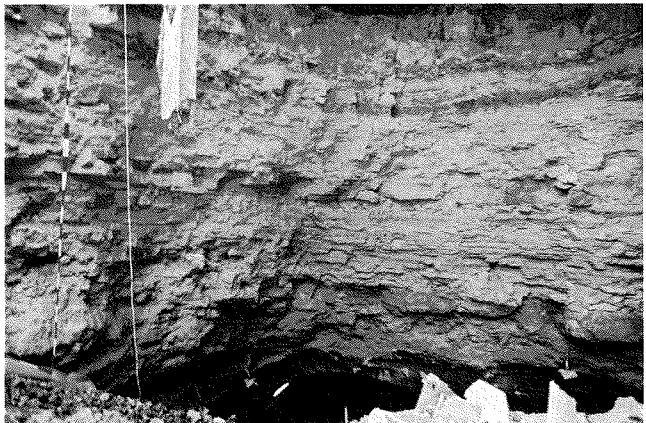
570n18 - 05/03/2003

On ne dispose d'aucune donnée sur la formation du fontis et sur d'éventuels signes précurseurs, personne n'étant présent sur le chantier. Seules, les observations faites sur le fontis permettent d'imaginer le mécanisme de l'effondrement. On constate tout d'abord que les limites du fontis correspondent exactement au bord de l'excavation, ce qui est en accord avec la cuvette de tassement mesurée. L'observation des bords du fontis fait ressortir une différence nette entre les bords droit (Photo 2), calcaire bien stratifié, en bancs peu épais, et gauche (Photo 3), pas de stratification.

Bord droit du fontis.

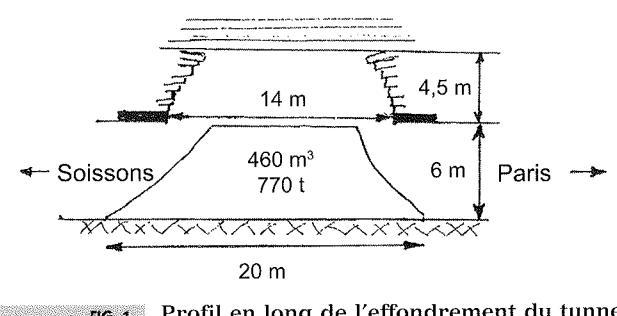
La figure 2 est une photographie de la brèche d'effondrement du côté de Soissons. On y voit nettement le banc de calcaire qui s'est plié pour « s'asseoir » sur la voûte du tunnel.

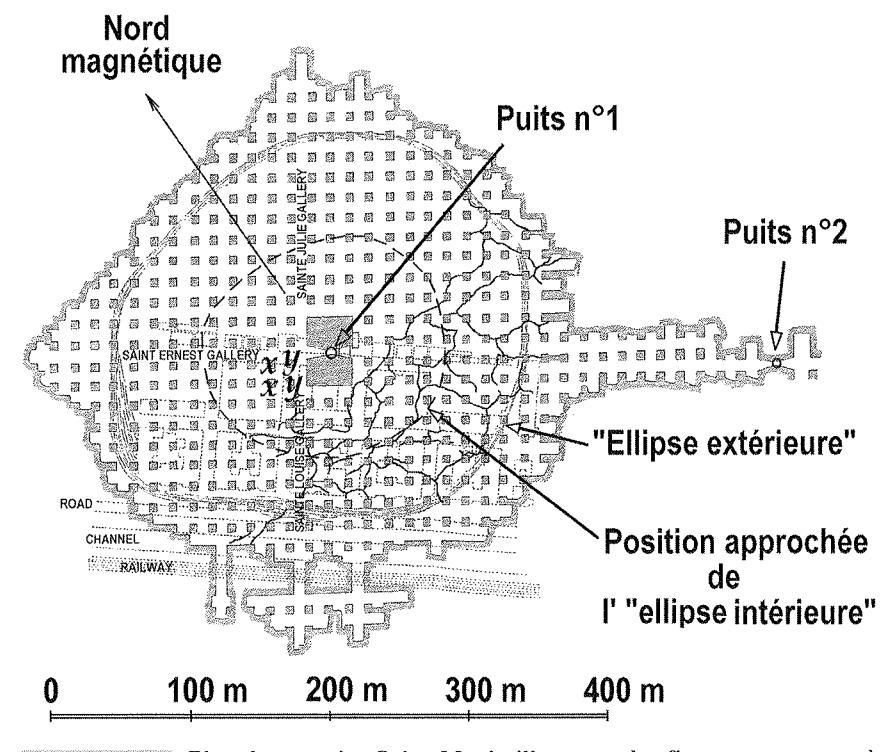
rig. 1 Plan du quartier Saint-Maximilien, avec les fissures apparues à la surface lors de l'effondrement, dessiné le 1<sup>er</sup> novembre 1873. On a reporté le réseau polygonal des fentes verticales remplies de marnes, les bâtiments de surface sont en pointillés (d'après Braconnier, 1873a).

Subsidence trough above the Saint-Maximilien panel as observed on November 1st, 1873. Cracks along the outer ellipse, building locations at ground level, pillars and the irregular pattern of vertical mud-cracks at panel level also were reported (after Braconnier, 1873a).
défruitement à  $\tau = 1 - (6 \times 6)/(14 \times 15) = 82 \%$ , un taux considéré à l'époque comme raisonnable. Toutefois un pilier rectangulaire de 29 m × 40 m avait été ménagé au centre du quartier pour protéger le puits n° 1 (Fig. 1).

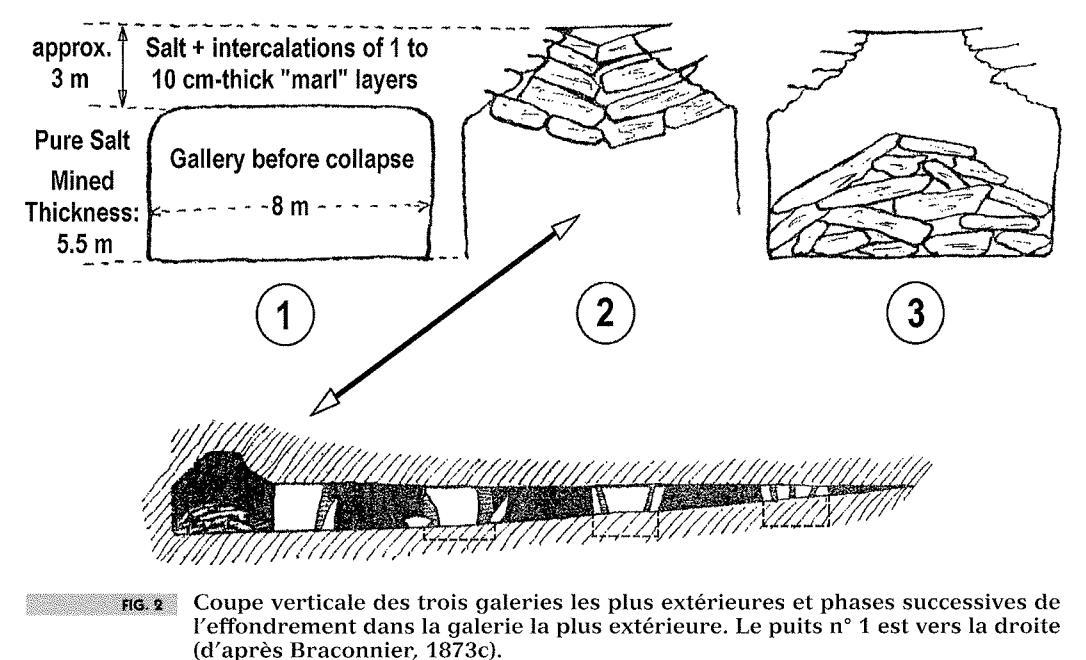
Vertical cross-section of the three outmost galleries and sequence of events in the outmost gallery (after Braconnier, 1873c).

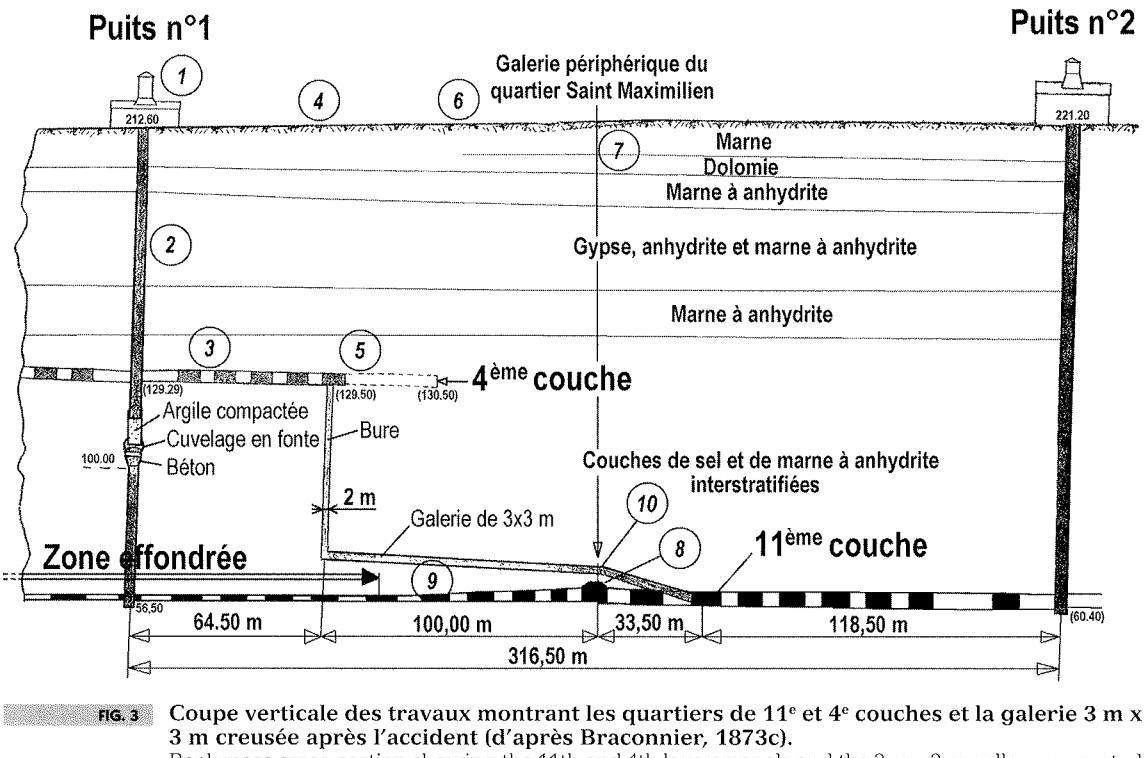
Rock mass cross-section showing the 11th and 4th layers panels and the 3 m x 3 m gallery excavated after the accident (after Braconnier, 1873c).

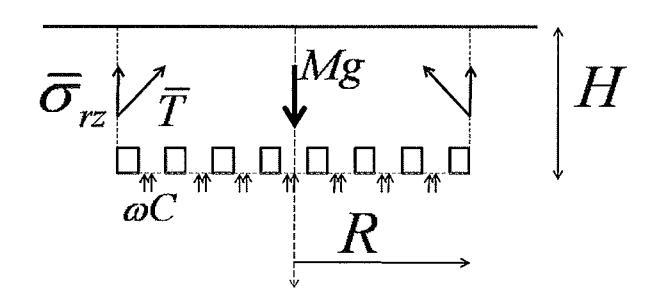
(Fig. 5) où  $\overline{\sigma}_{\gamma^2}$  est la valeur moyenne du cisaillement vertical qui s'applique le long de la surface verticale tracée à l'aplomb du contour du quartier. Lorsque le quartier s'élargit, ce cisaillement moyen croît comme le rayon R. Or le cisaillement moyen supportable est borné : le sel du recouvrement vérifie un critère de dilatance, qualitativement comparable à un critère de Coulomb, ou de Hoek and Brown, au-delà duquel sa résistance diminue. Comme la contrainte moyenne ne peut prendre que des valeurs limitées, de l'ordre de grandeur

FIG. 5 Le poids du cylindre de terrains au-dessus de la mine (Mg =  $\rho\gamma\pi R^2H$ ) est, au plus, équilibré par la somme de la capacité portante du mur sous les piliers ( $\omega C \times (1 - \tau)\pi R^2$ ) et de la résultante des cisaillements verticaux sur le contour ( $\overline{\sigma}_z \times 2\pi RH$ ). The weight of the cylinder above the mine (Mg =  $\rho\gamma\pi R^2H$ ) is balanced by the sum of the bearing capacity of the marls layer beneath the rillers (C

the pillars  $(\omega C \times (1 - \tau)\pi R^2)$  plus the vertical shear stresses which apply on the mine contour  $(\overline{\sigma}_y \times 2\pi RH)$ .

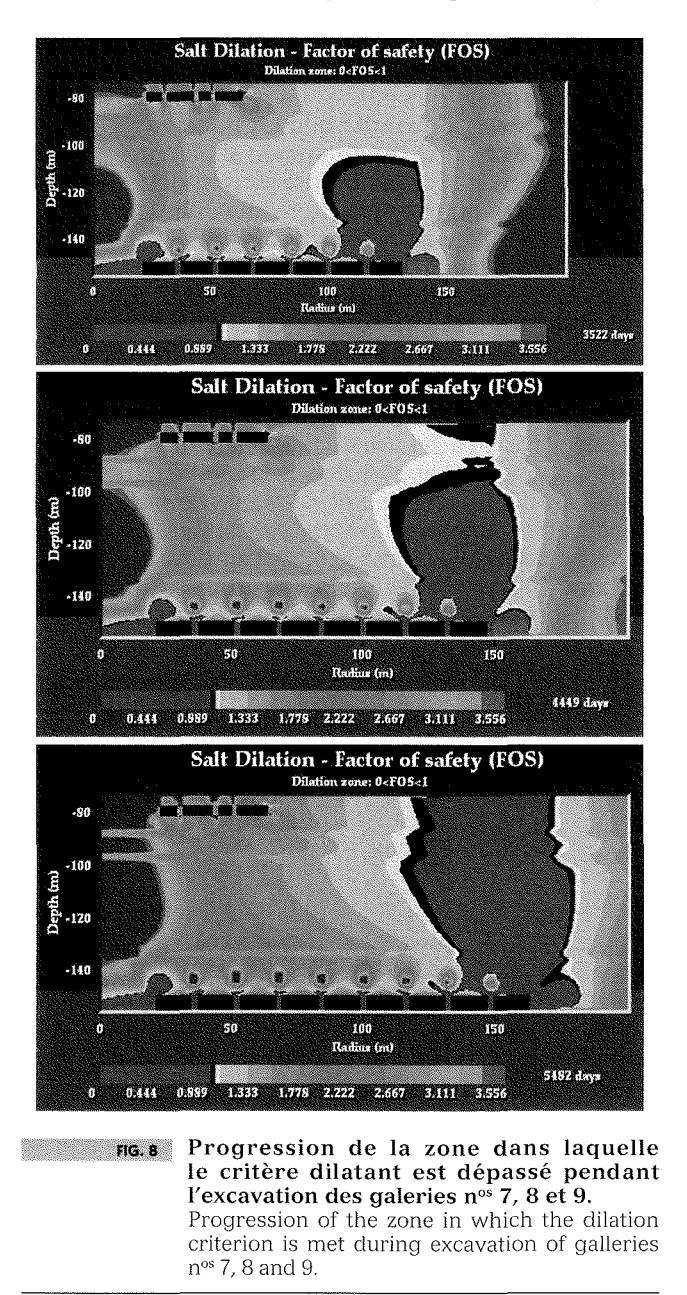
la dilatance n'est pas atteinte). Les résultats des calculs, dans lesquels on a pris en compte l'existence de l'exploitation en 4<sup>e</sup> couche, sont présentés à la figure 8. Les trois dessins montrent le développement de la zone « dilatante », successivement après l'ouverture des 7<sup>e</sup>, 8<sup>e</sup> et 9<sup>e</sup> galeries. Après que cette dernière est ouverte, s'étend du toit du quartier jusqu'au toit du sel une zone dilatante continue, qui peut fonctionner un peu comme une rotule plastique.

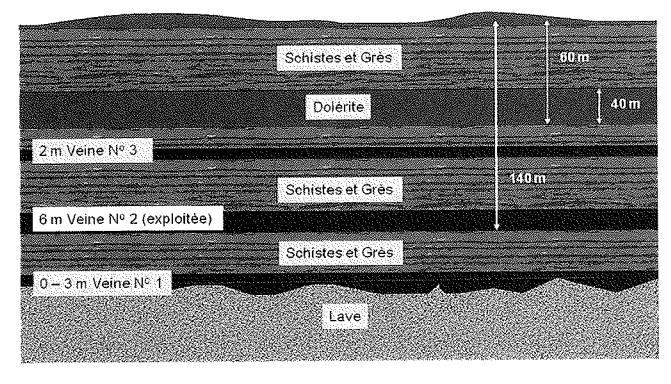
FIG. 2 Contexte géologique de la mine de Coalbrook (exploitation menée en couche 2). Geological context of the Coalbrook mine (extraction within seam n° 2). miniers se développèrent principalement vers l'est et le sud du puits principal, avec un schéma de dimensionnement globalement constant, à savoir des piliers carrés de 17-18 m de côté pour des largeurs de galeries voisines de 7 m, conférant à l'exploitation un taux de défruitement (noté  $\tau$ ) voisin de  $\tau = 50$  % pour une hauteur limitée à 2,4 m et des piliers barrières séparant chaque quartier constitués par des bandes vierges

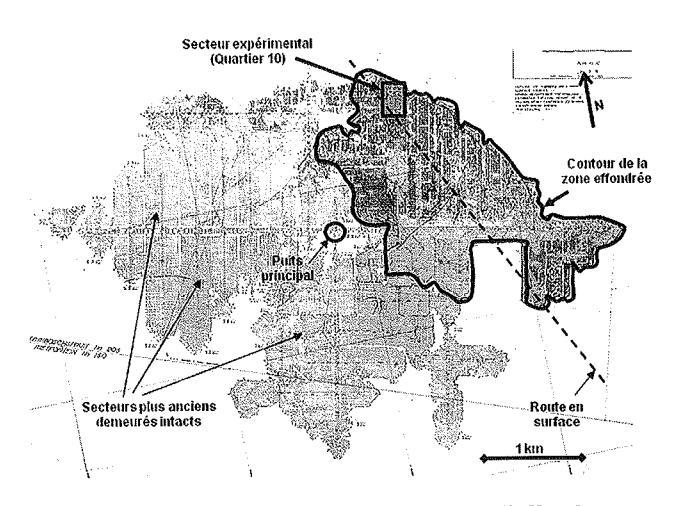
FIG. 3

Plan de la mine au moment de l'effondrement. Les zones en gris plus foncé ont été reprises sur le même principe que l'expérimentation menée au sein du « quartier 10 » (d'après Van der Merwe, 2006b).

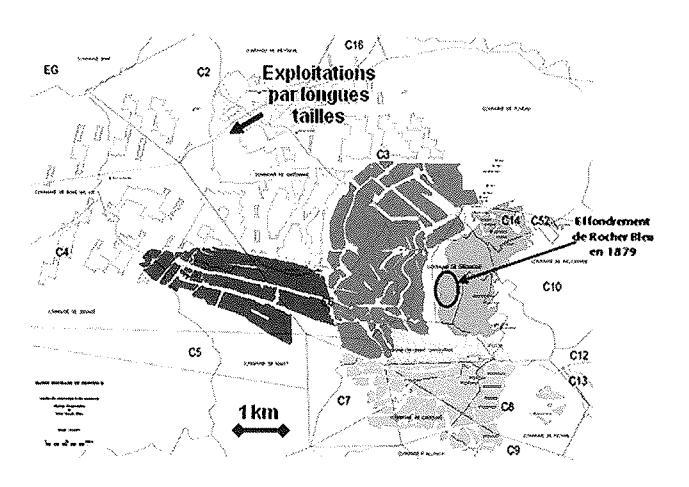
**FIG 6** Emplacement de la zone effondrée dans le secteur de Rocher Bleu. En gris pâle, secteurs exploités par longues tailles. En gris plus foncé, différents secteurs exploités par chambres et piliers abandonnés.

Dans le tome XVI des *Annales des Mines* (année 1889), un article de M. Villot (Inspecteur Général des Mines), fait référence à un effondrement brutal ayant affecté, dans la nuit du 29 au 30 avril 1879, l'exploitation houillère de Provence en couche Grande Mine dans le secteur dit de Rocher Bleu (Fig. 6), dans un quartier où la profondeur moyenne des travaux est de 170 m (elle varie entre 160 et 190 m sur l'ensemble de la zone effondrée).

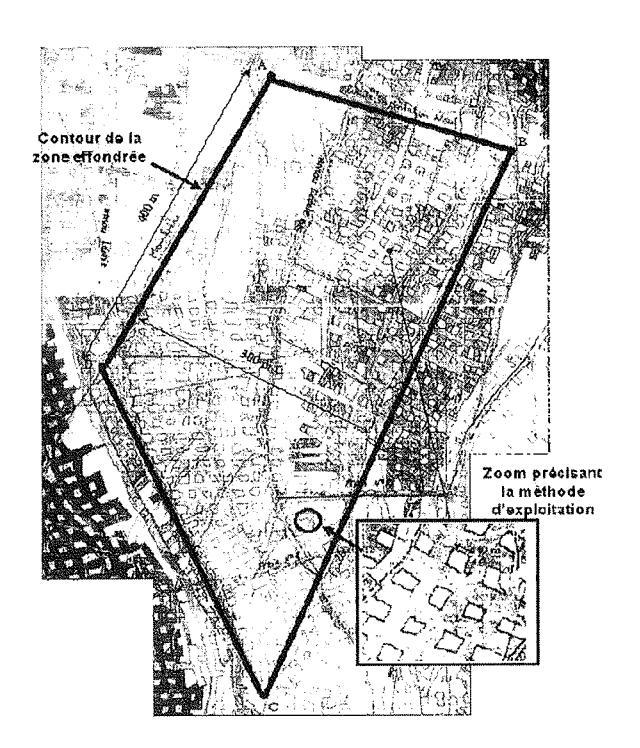
En s'appuyant sur la description de la zone éboulée fournie dans la note de Villot, il a été possible de recaler, au mieux, le secteur effondré sur un ancien plan d'exploitation (Fig. 7). On notera que, sur ce plan, les quartiers situés au sud-est de la zone effondrée (figuré sombre en bas à gauche du plan) sont postérieurs à la rupture et n'existaient donc pas à la date du 30 avril 1879.

FIG. 7 Ancien plan de l'exploitation de Rocher Bleu. Old map of the Rocher Bleu mine.

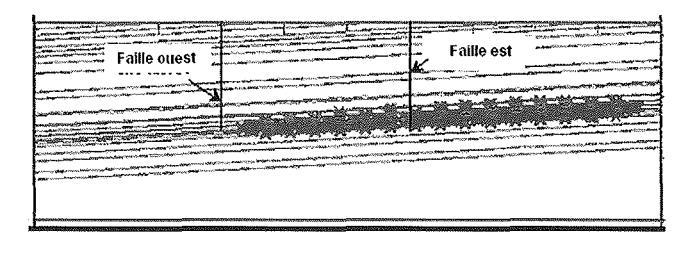
• Phase 1 : on observe une stabilité globale de l'ensemble du modèle. Les points plastiques dans les piliers et dans le toit immédiat apparaissent relativement peu nombreux ; le chantier peut être considéré comme stable (Fig. 9).

FIG. 9 Stabilité globale de l'exploitation en phase de traçage, peu de points en rupture (phase 1). Global stability of the mine during extraction phase, few failure points (phase 1).

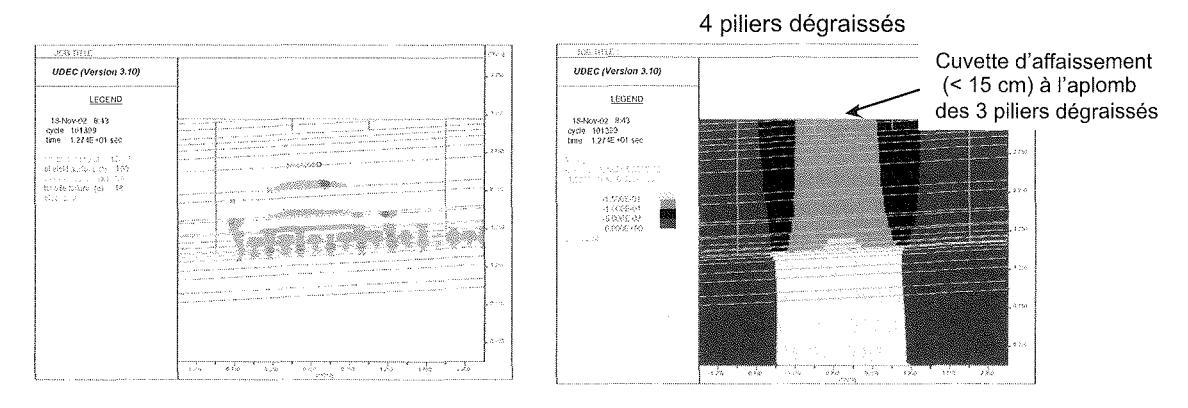
• Phase 2 : le modèle reste globalement stable jusqu'au dégraissage du quatrième pilier qui a pour conséquence d'accentuer sensiblement la flexion des bancs du recouvrement : développement de contraintes de traction dans le recouvrement, apparition d'une cuvette d'affaissement d'une dizaine de cm d'amplitude à l'aplomb des quatre piliers dégraissés (Fig. 10).

FIG. 10 Développement des points en rupture et des iso-déplacements à l'issue du dégraissage du 4<sup>e</sup> pilier (phase 2). Failure points and displacement development after the re-mining of the 4th pillar (phase 2).

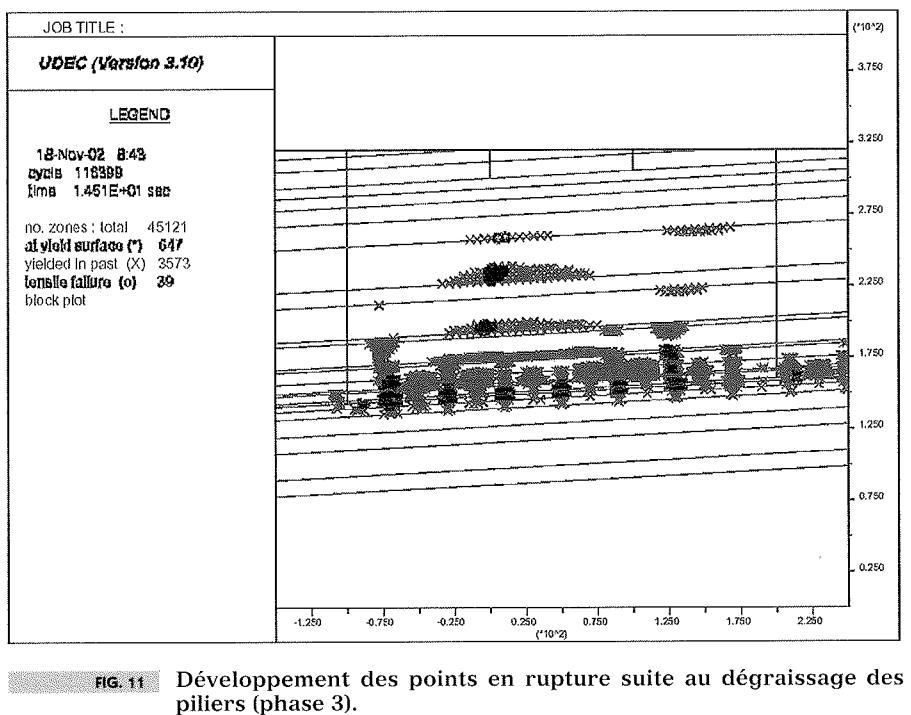
Phase 3 : l'approfondissement des travaux jusqu'en bordure de la moulière induit l'amorce de deux lignes de rupture, l'une au niveau de la moulière, l'autre à proximité de la seconde faille (Fig. 11). Les affaissements induits en surface restent modérés mais le cisaillement le long de la moulière devient significatif (0,30 m). En terme qualitatif, cette simulation reproduit donc assez fidèlement la nature et la chronologie des faits relatés. En terme quantitatif, l'absence de mesures d'affaissement en surface ne permet pas de caler précisément le modèle.

Failure points development due to re-mining of pillars (phase 3).

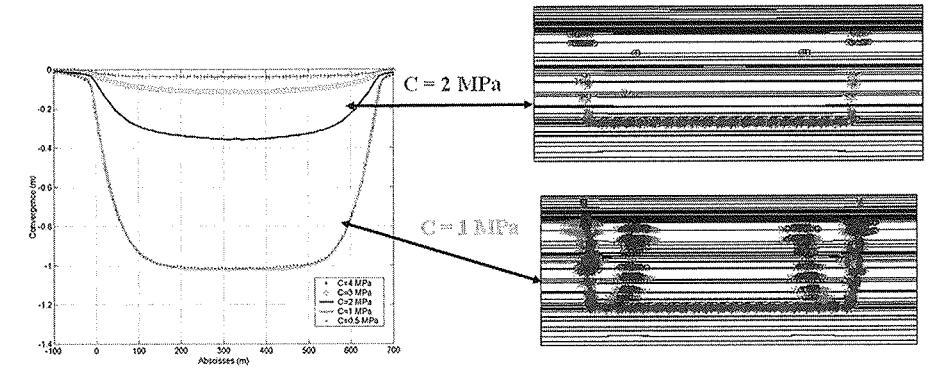
Les simulations numériques réalisées mettent en évidence que, pour obtenir une convergence prononcée du toit et donc un calage satisfaisant du modèle, la cohésion attribuée au charbon dans le court à moyen terme doit être inférieure à 2 MPa (Fig. 12), soit une résistance à la compression uniaxiale équivalente inférieure à 10 MPa.

**FIG. 12** Effet de la cohésion attribuée aux piliers de charbon (1 et 2 MPa) sur la simulation du comportement d'un panneau profond avec ruine systématique des piliers et fracturation du recouvrement. A gauche : convergence des chantiers, à droite zones en plasticité (en gris clair) et en traction (en gris foncé).

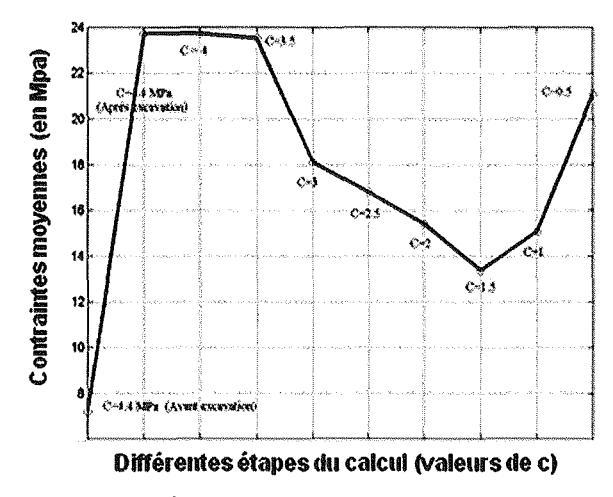
En considérant un pilier situé vers le centre d'un panneau profond, nous avons calculé, pour dix modalités (avant exploitation, puis la valeur de cohésion  $c_c$ variant de 4,5 à 0,5 MPa en diminuant progressivement la cohésion par pas de 0,5 MPa), la valeur moyenne de la contrainte verticale issue du calcul numérique et s'exerçant au sommet du pilier (Fig. 13).

FIG. 13 Évolution de la contrainte moyenne au sommet d'un pilier situé au centre d'un panneau profond situé avant exploitation (cas 1) et, après exploitation, pour des valeurs de cohésion de charbon variant de 4 à 0,5 MPa (autres cas).
