Journée Technique Pieux Bois

OUVRAGE SUR PIEUX BOIS:

PATRIMOINE, PATHOLOGIES,
DIAGNOSTIC ET RENFORCEMENT

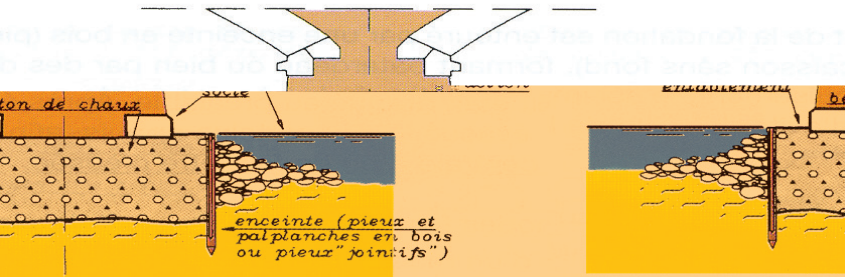
Massif coulé dans l'eau

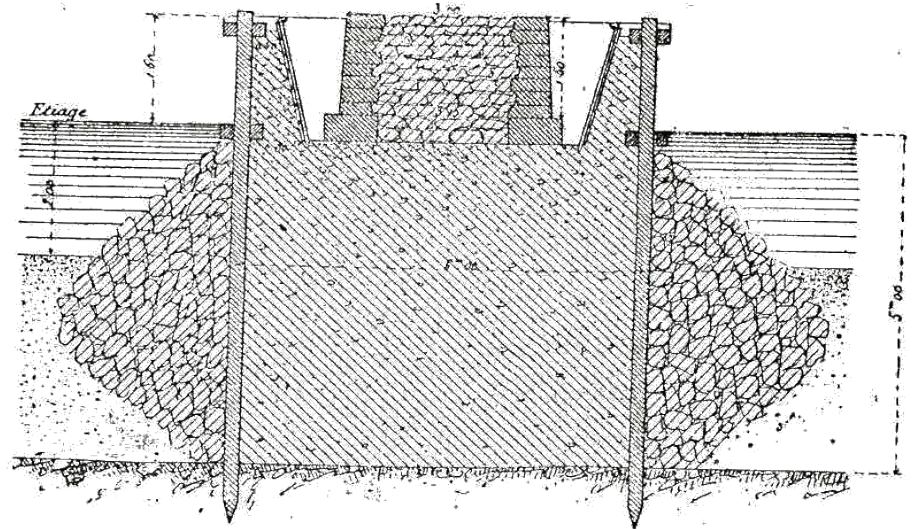
Fig. 559. — Fondation de pont sur béton immergé dans une enceinte. Coupe verticale.

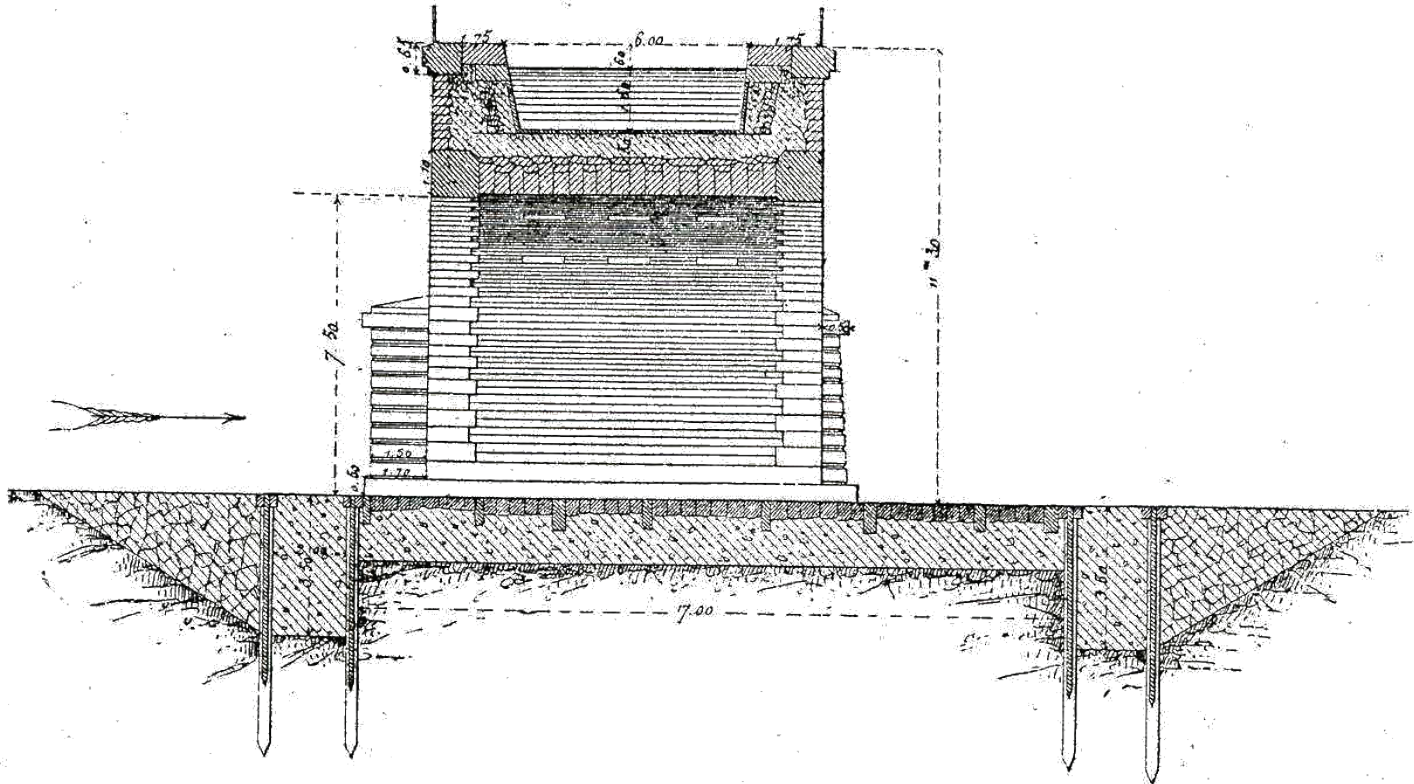
Fig. 590. — Pont aqueduc du Guétin sur l'Allier.

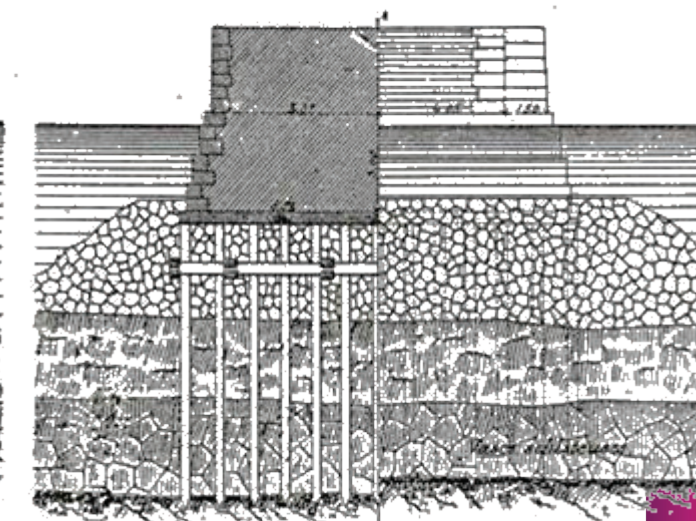
Coupe longitudinale sur l'axe d'une Pile. Coupe longitudinale sur l'axe d'une Arche.

Fig. 628. — Pont de Bouchemaine sur la Maine. Caisson sur pieux.

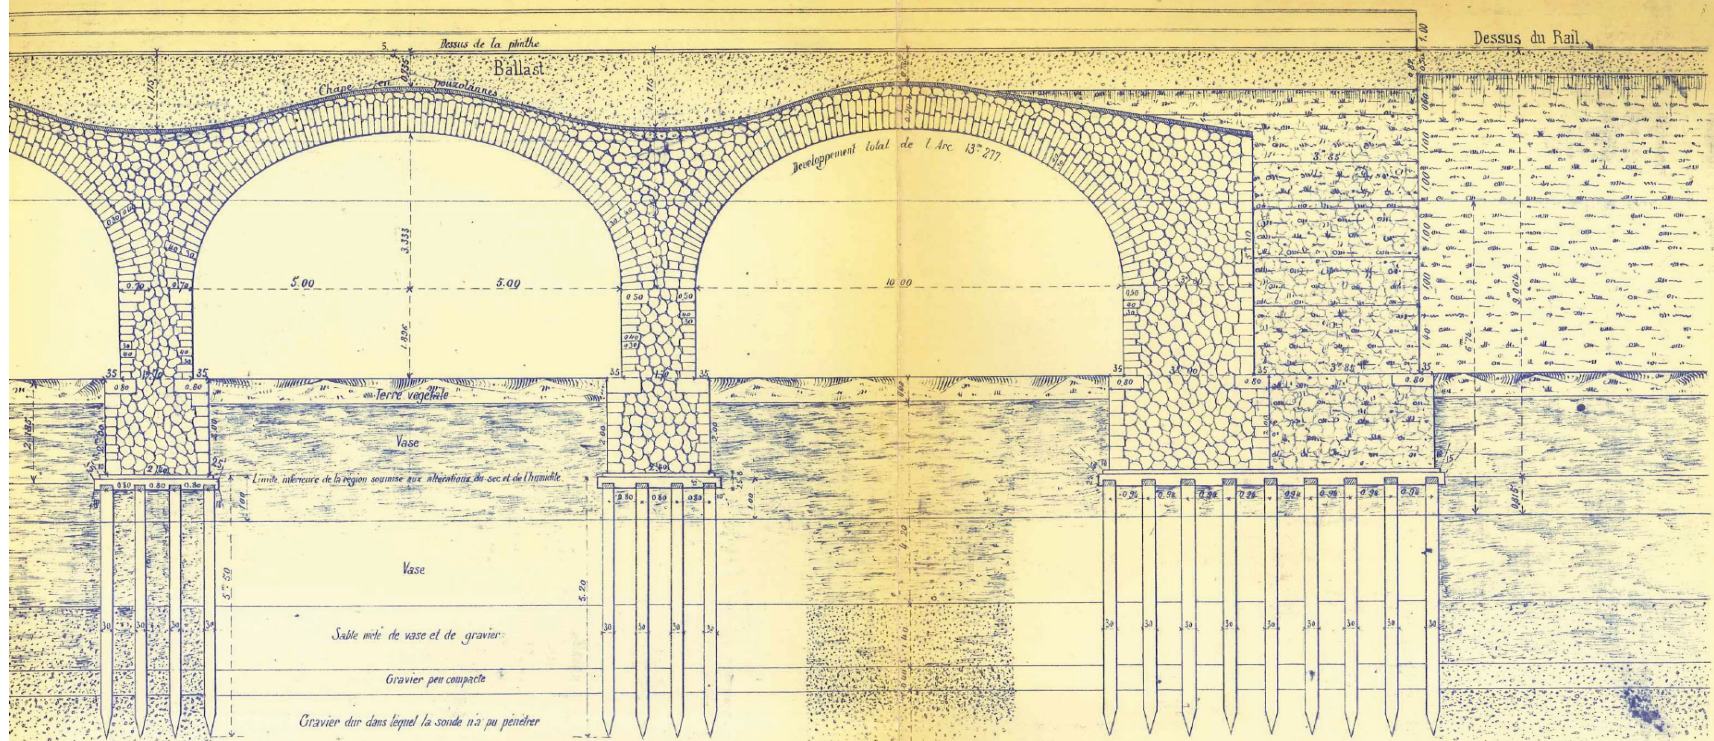
COUPE suivant l'axe du chemin de fer.

Grillage et plate-forme de fondation d'une pile.

Pieux et grillage de fondation d'une pile.

Pieux et grillage de fondation d'une Culée et d'un mur en retour.

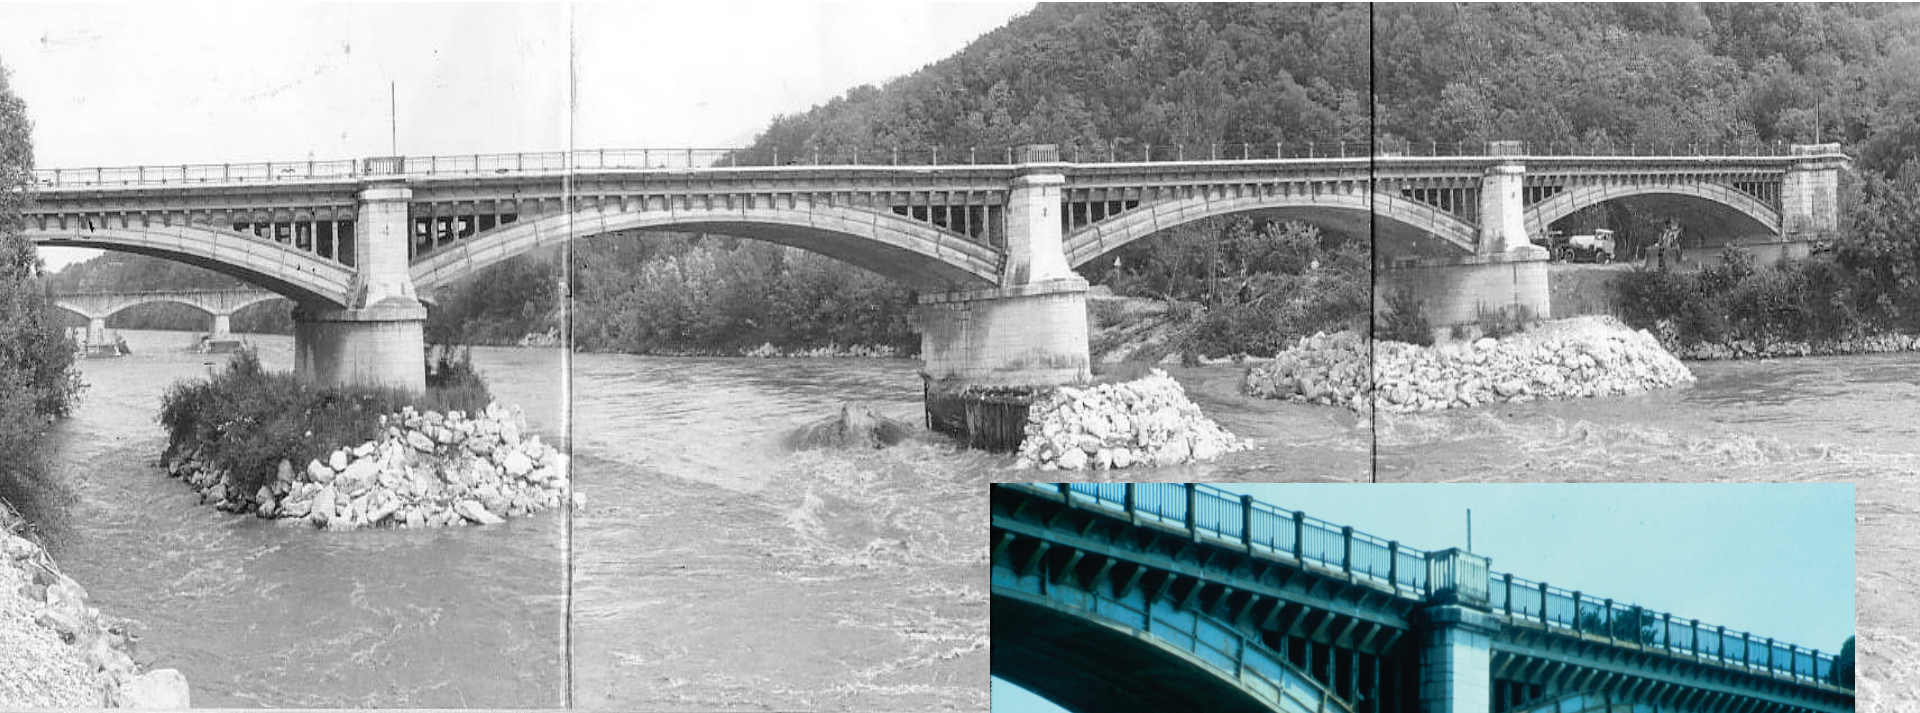
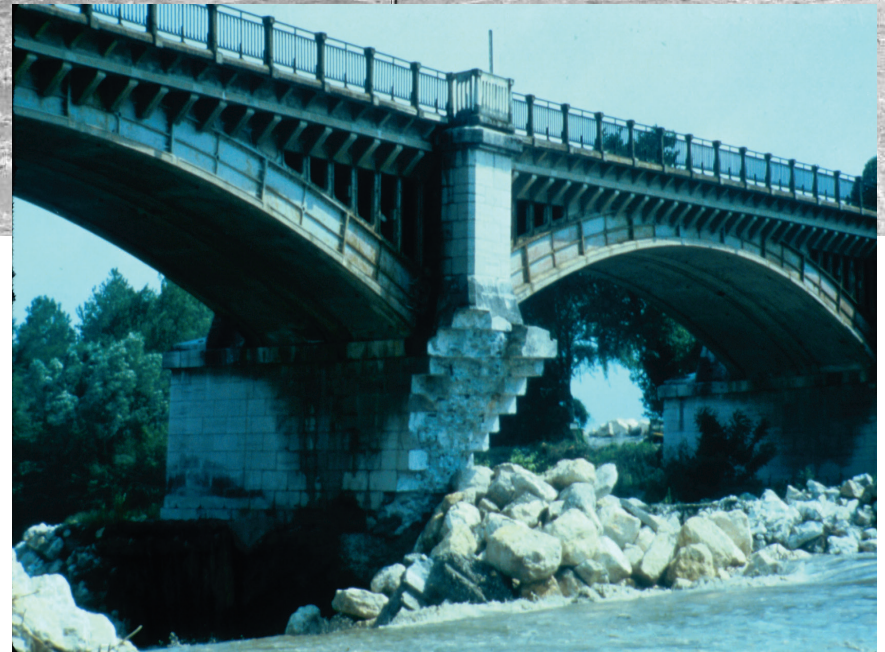
Montmélian

➤ Affouillement → Désorganisation des massifs d'enrochement

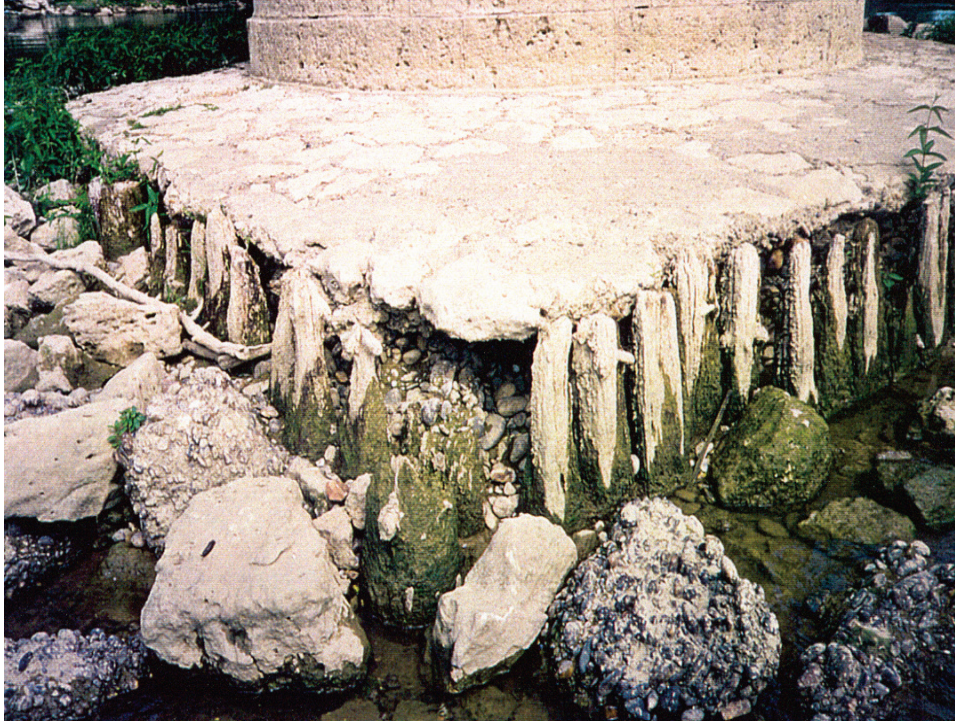
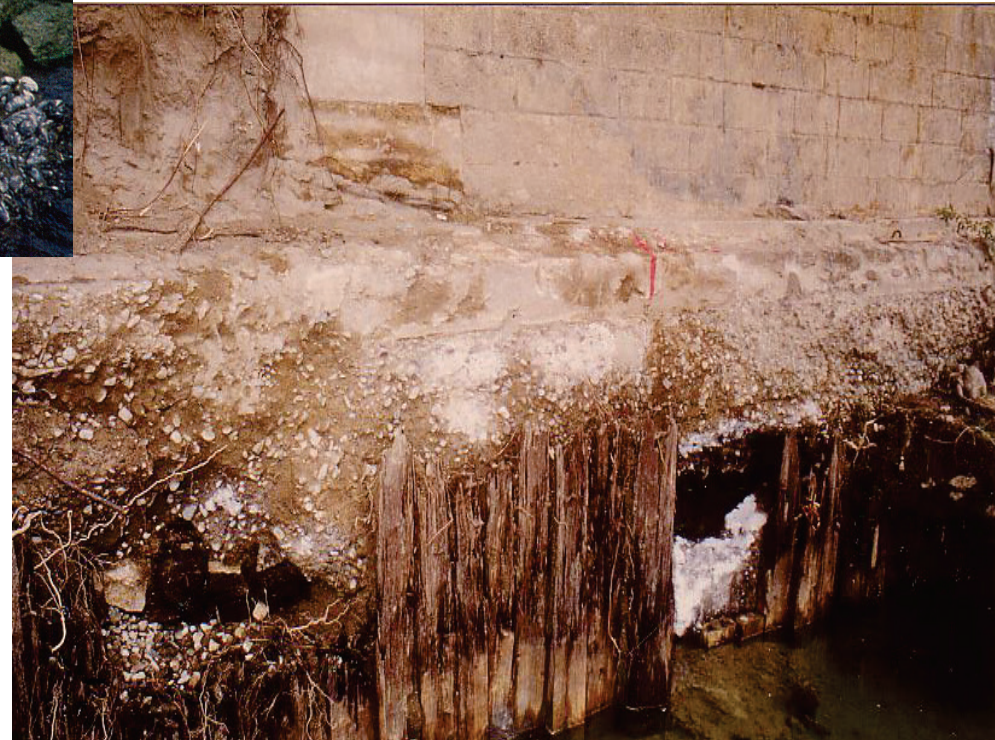
➤ Dégradation des batardeaux et enceintes en bois

Dégradation d'enceintes

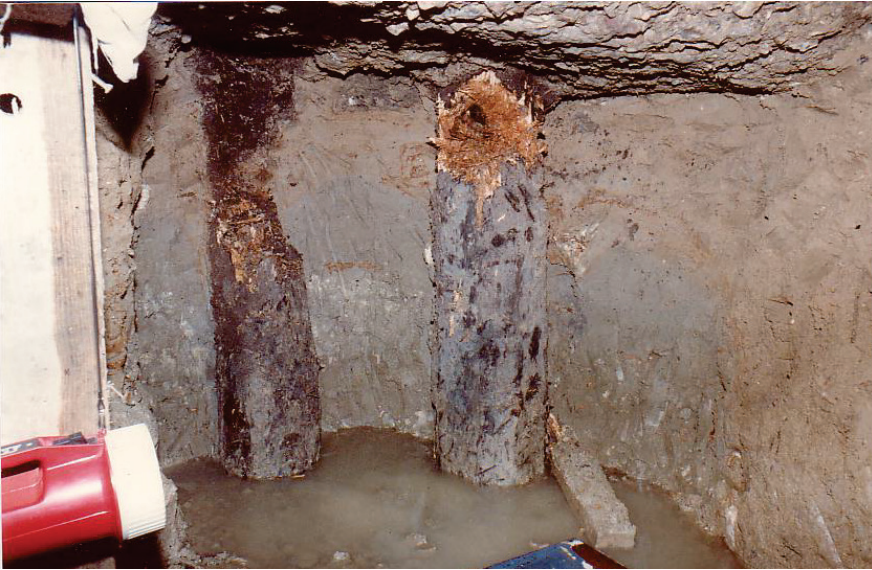
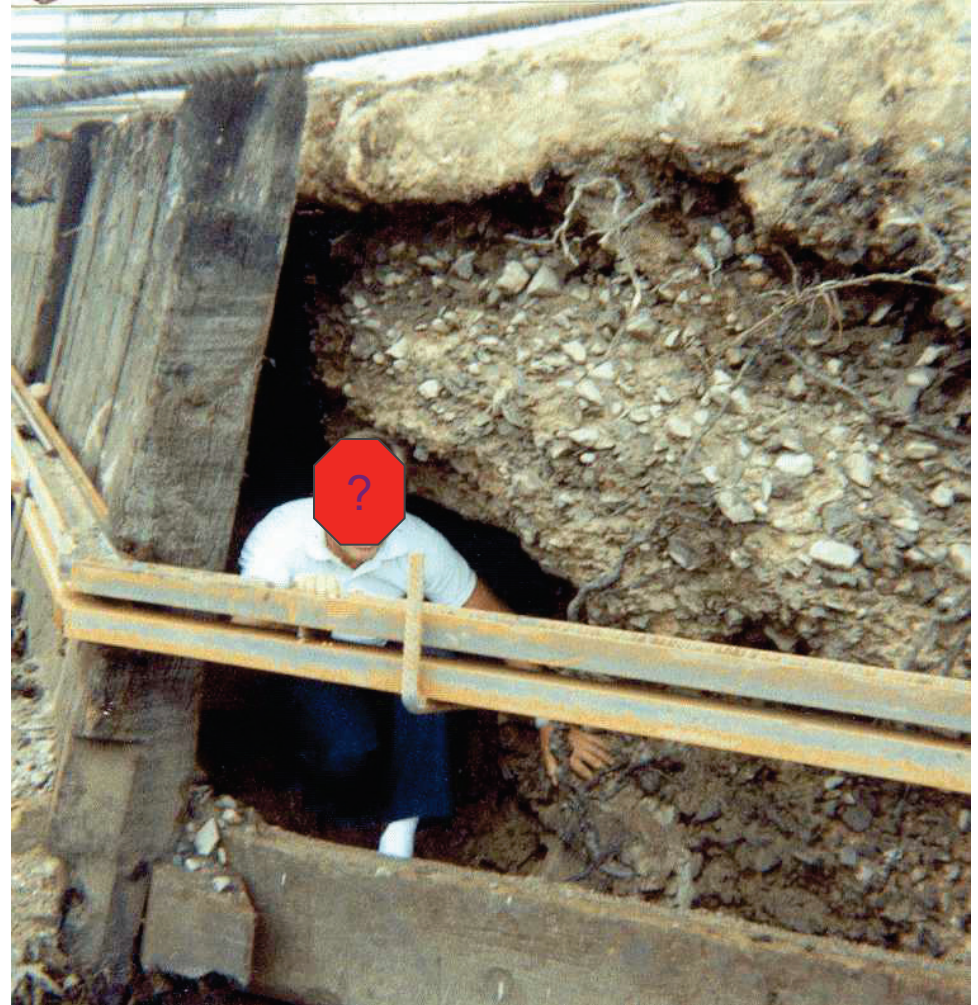
➤ Formation de cavité → dégarnissage des pieux → pourrissement

Pourrissement des pieux bois

Formation de cavité

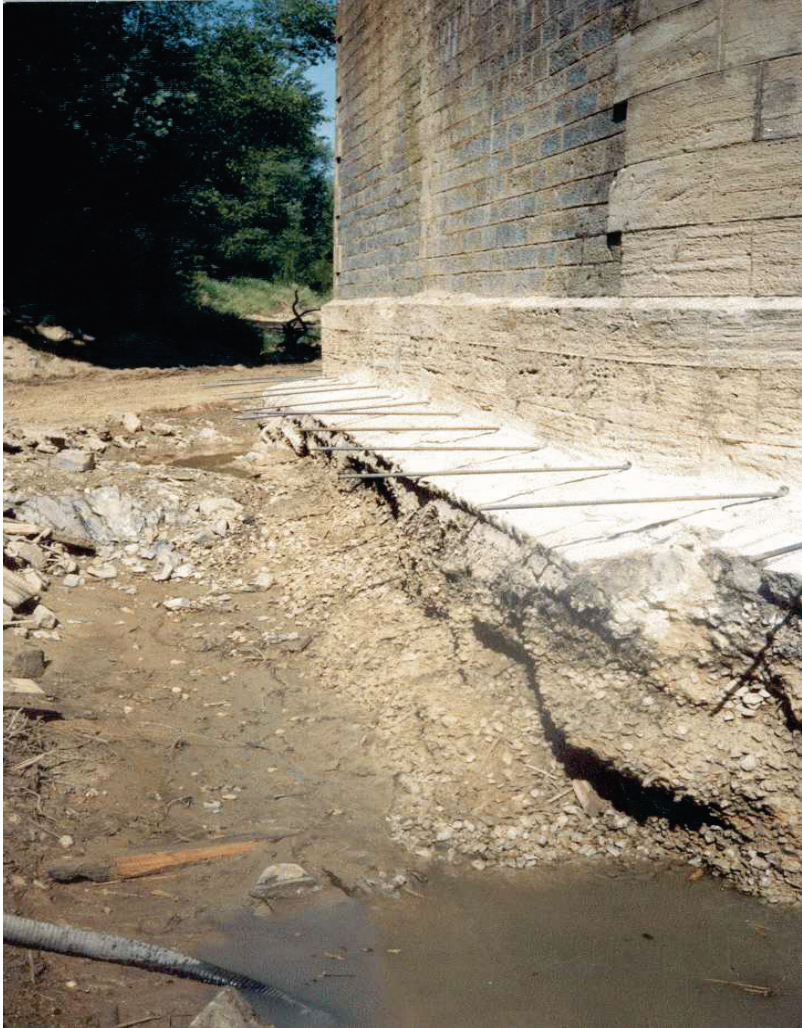
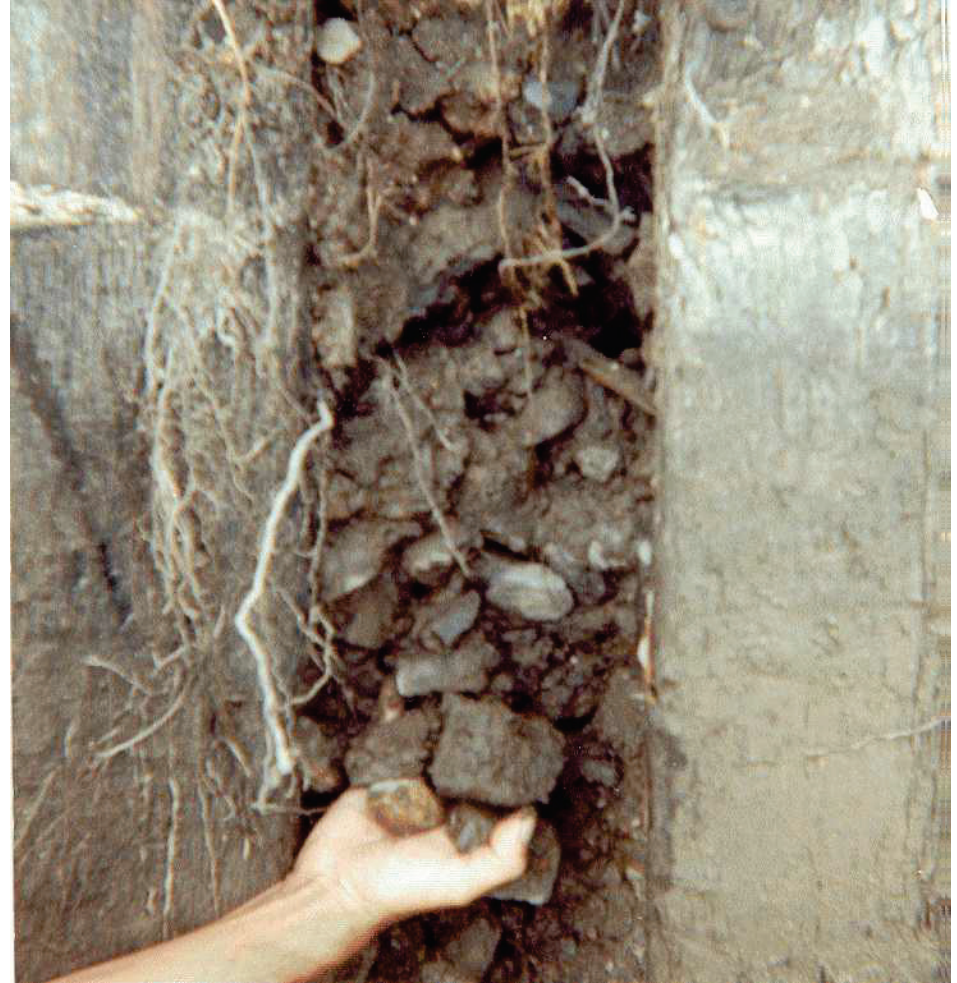
➤ Dissolution de la chaux des mortiers par l'eau

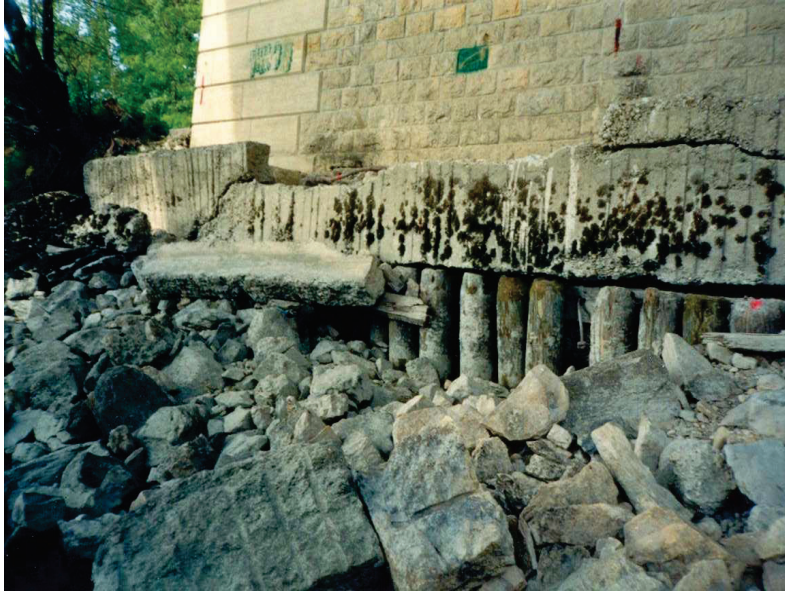
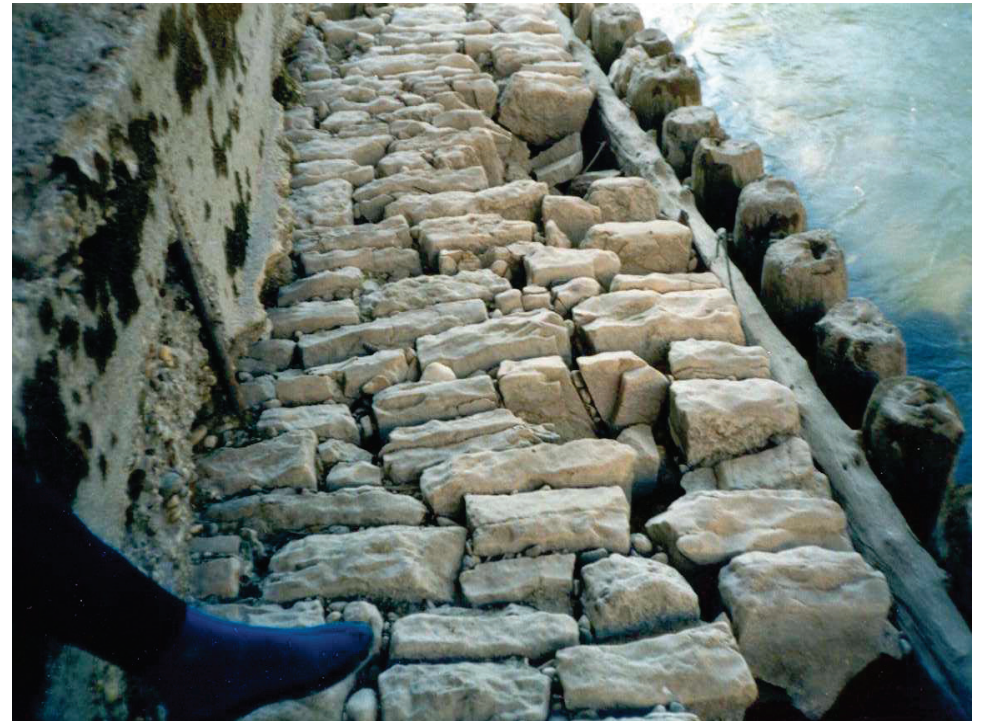
➤ Détérioration des entablements du grillage et du platelage

Défaut d'entretien??

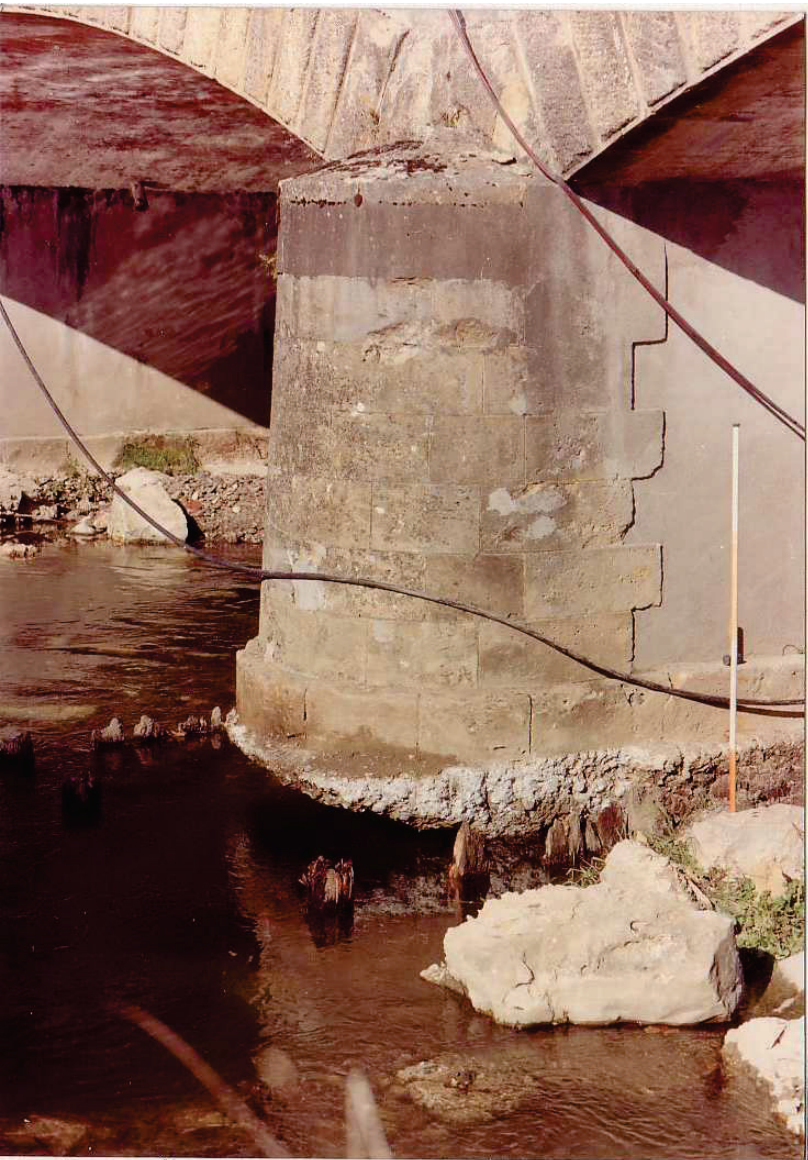
Ligne de Morcenx à Bagnères: Pont de
 Maubourquet sur l'Echez: les enroche-
 ments masquaient une cavité s'étendant
 sur le 1/3 de la surface d'assise
 Travaux conservatoires: 1983
 Confortement: 1984

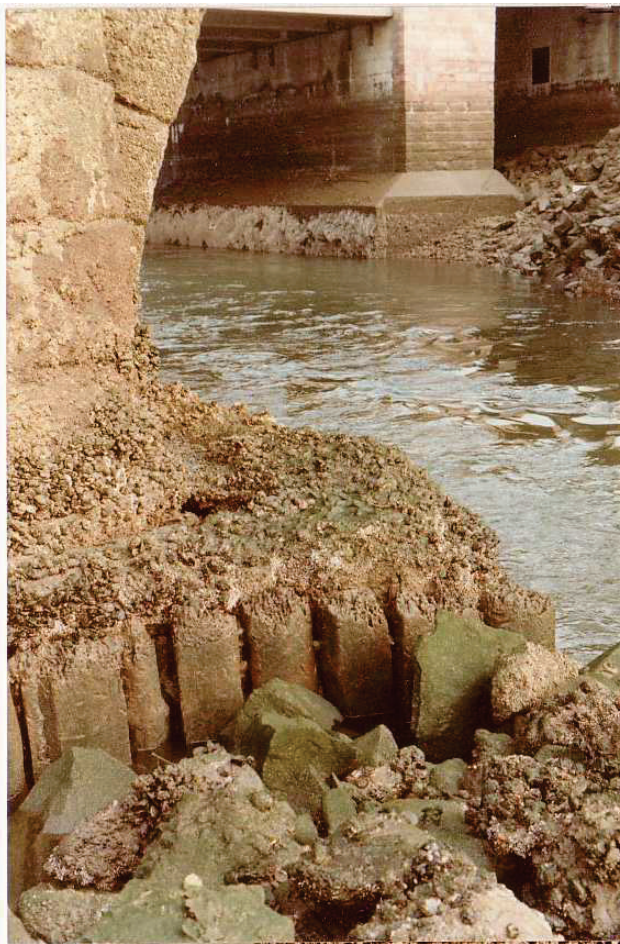
Ligne de Bordeaux à
 Irun: Pont de St-Jean
 de Luz sur la Nivelle

Attaque de l'enceinte
 en bois par les taretts.

Autres dégradations:

- cavités d'érosion sur
 le parement des massifs,

- affouillement en
 partie haute des

pieux porteurs en bois,

- dissolution de la
 chaux,

- fosses d'érosion
 à l'aval immédiat.

Travaux conservatoires
 1983, 1984
 Confortement 1984-1985
