# difficultés rencontrées dans les chantiers urbains

## difficulties encountered in urban works

1. Soutènements et fondations en présence de carrières
  2. Création de sous-sols sous un bâtiment existant
1. Retaining walls and foundations in presence of cavities
  2. Making of supplementary basements under an existing building

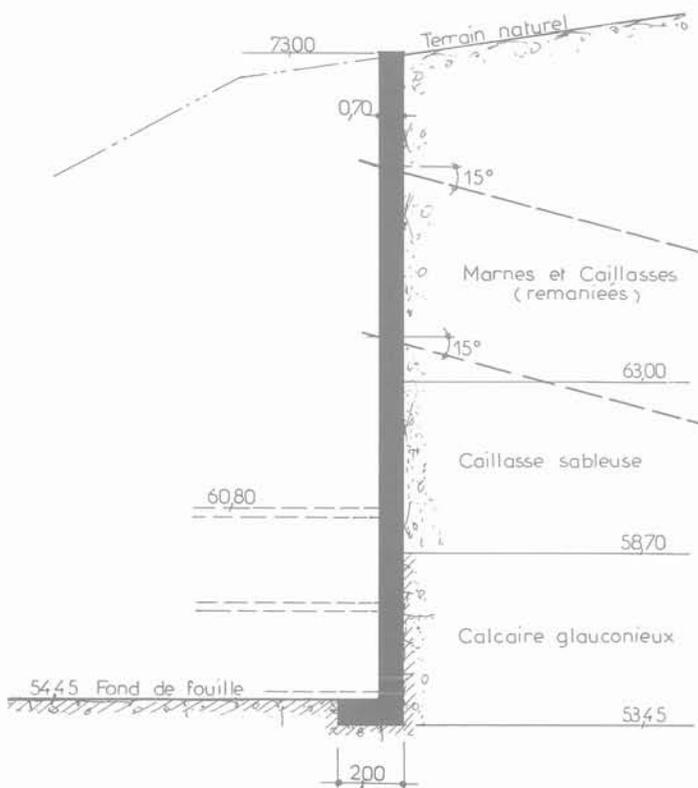
Fig. 1. — Sèvres - 170, Grande Rue. Bâtiment B, coupe 10.

La coupe (fig. 1) montre la situation géologique.

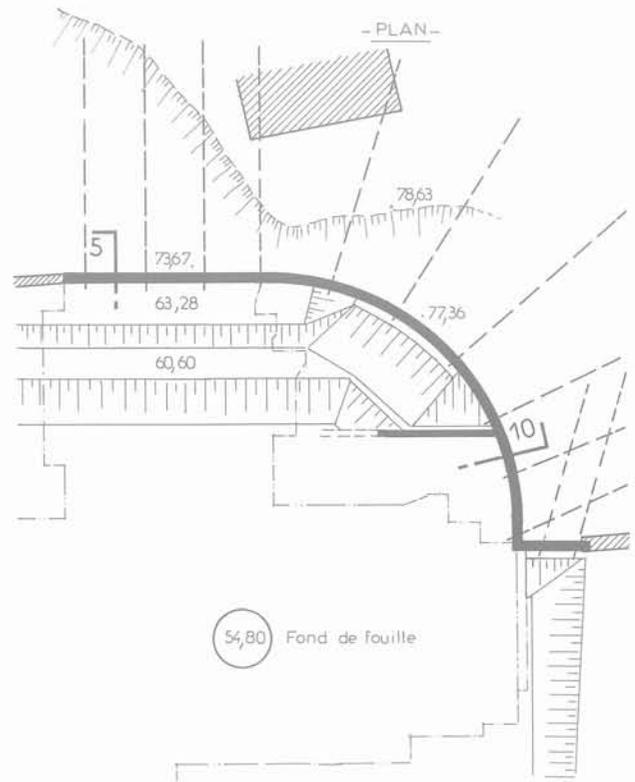
Fig. 2. — Sèvres - 170, Grande Rue. Bâtiment B.

Le bâtiment projeté (fig. 2) forme un «L» dont l'une des branches est perpendiculaire aux lignes de niveau et l'autre parallèle. A l'intérieur des deux branches du «L», il fallait laisser une cour intérieure de bonnes dimensions, autrement dit un vide libre de tout obstacle, pour ménager les vues sur les deux façades intérieures. La réalisation d'un soutènement important avec contreforts venait tout d'abord à l'esprit, mais les contreforts étaient en contradiction avec le projet et le budget limitait les ambitions. Plusieurs études successives ont été faites sans succès car le crédit était toujours dépassé.

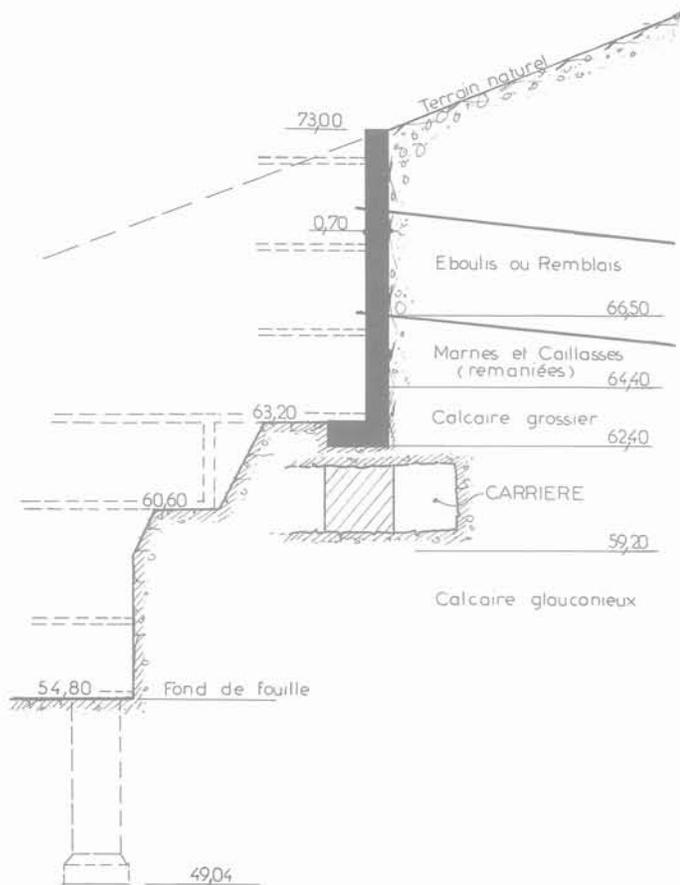
Fig. 3. — Sèvres - 170, Grande Rue. Bâtiment B, coupe 5.

Finalement, nous avons proposé un arc en béton armé s'appuyant sur les deux ailes de l'immeuble à construire ce qui fut accepté (fig. 3).

En phase définitive, les planchers, refends et façades des deux ailes de l'immeuble ont assuré la stabilité et les tirants ont pu être détendus. Quant à l'arc en béton armé de 0,70 m d'épaisseur, il s'appuyait aux deux extrémités sur les deux pignons du bâtiment, ce qui a permis également de détendre les tirants provisoires. Au sujet de ces derniers, il y a lieu de signaler les difficultés rencontrées pour leur mise en œuvre. Cer-

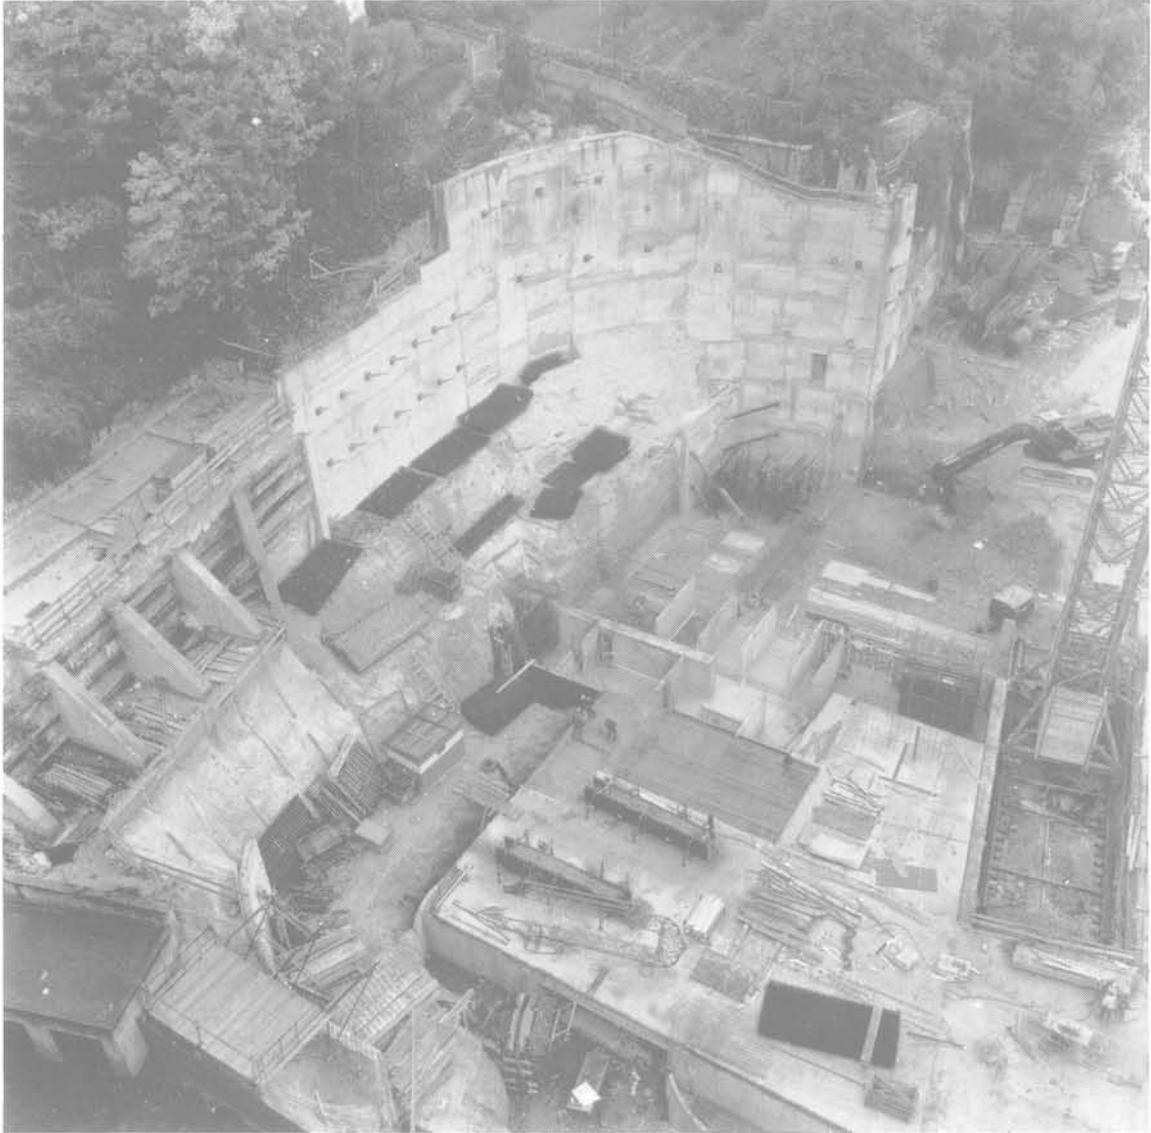
Fig. 4. — Sèvres: Grande Rue.  
Vue générale du chantier.

La figure 4 montre une phase avancée du chantier, on y voit également un soutènement complémentaire, à gauche de l'immeuble, fait de contreforts en maçonnerie et fondé sur puits.

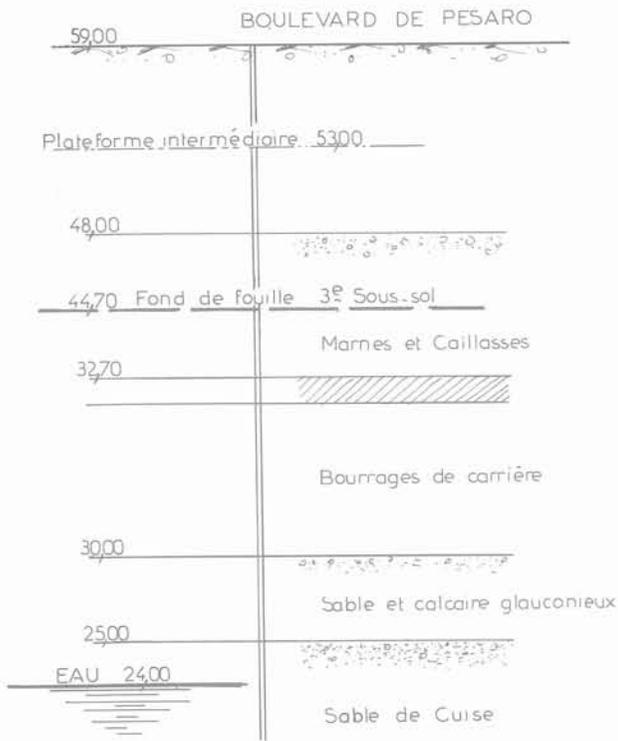
Fig. 5. — Nanterre. Bâtiment MB7, coupe géologique.

La coupe géologique schématique se présentait comme indiqué sur la figure 5.

Il est à noter que la nappe se caractérisait par la présence d'une légère charge en raison de niveaux très argileux à la partie supérieure.

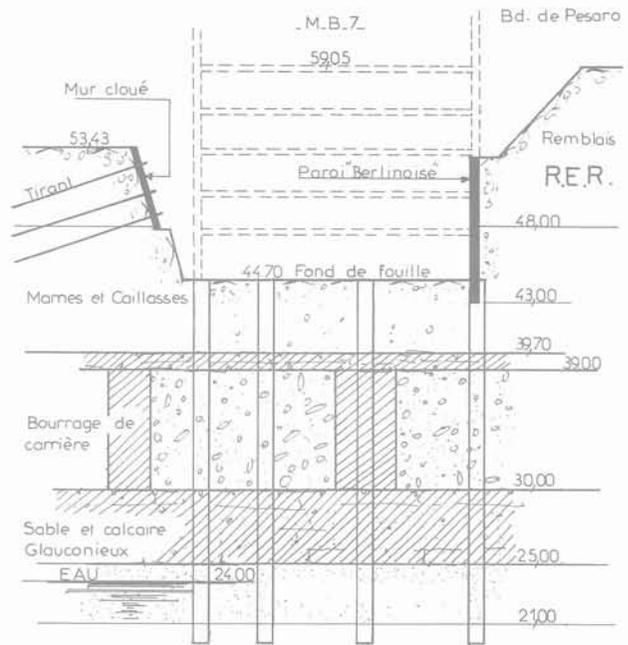
Fig. 7. — Nanterre. Bâtiment MB7, coupe transversale.

**2.3. Soutènements et terrassements:** la façade nord de la construction projetée était parallèle au boulevard Pesaro, sous lequel circule le R.E.R. et où se trouve la station «Nanterre préfecture». (fig. 6 et 7).

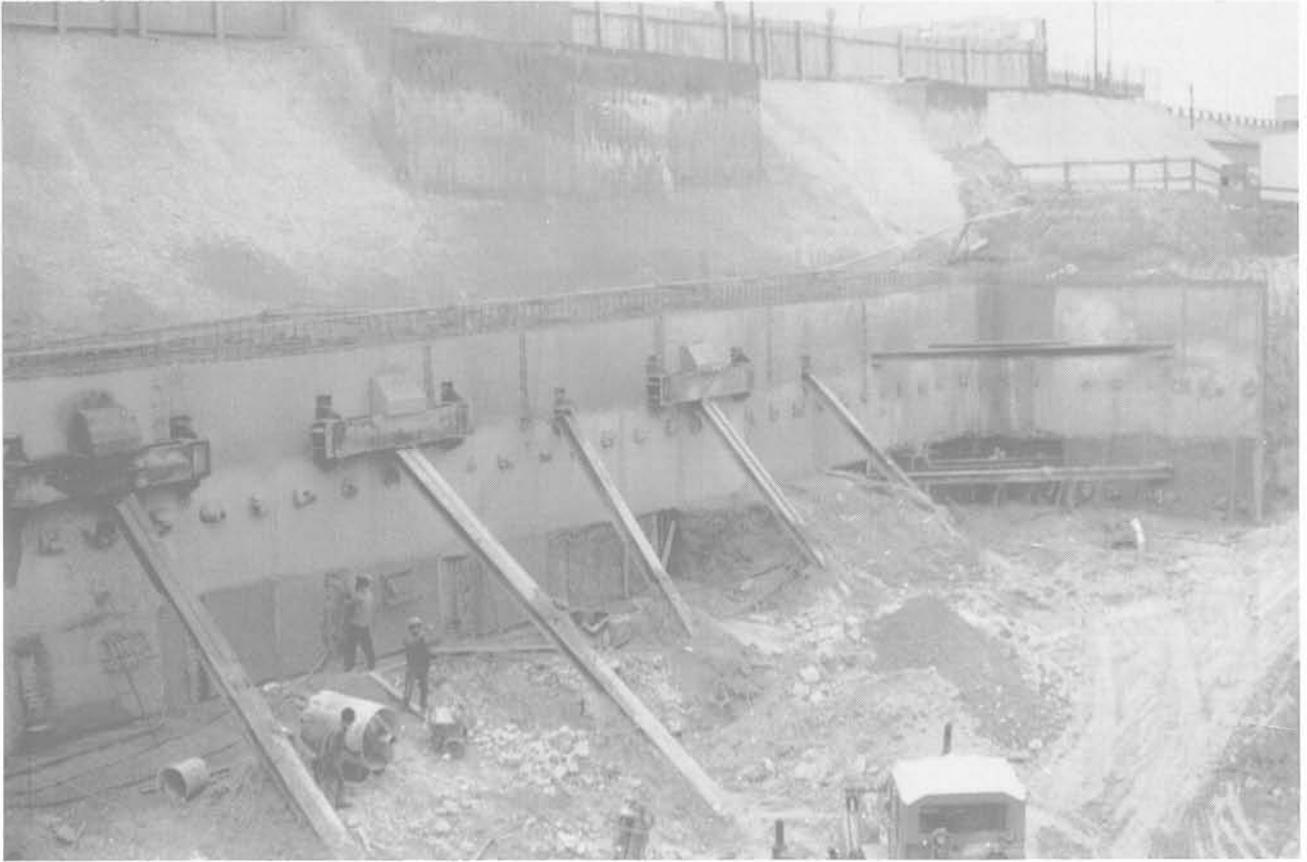
Fig. 8. — Nanterre-La Défense.  
Paroi berlinoise en cours d'exécution.

Le système fut donc modifié et il fut mis sur toute la longueur de la façade (51,30 m) des batteries de butons métalliques (fig. 8). Afin d'éviter de décompresser les terres et de provoquer tout mouvement dû à leur poussée, ces batteries ont été mises en place dans des tranchées blindées perpendiculaires à la paroi berlinoise. Ces batteries étaient fondées sur des semelles ancrées dans les Marnes et Caillasses du fond de fouille.

Afin de limiter la densité des ouvrages, les poussées dues aux terres ont été transmises par les profilés verticaux de la paroi berlinoise aux batteries de butons, au moyen de lisses horizontales métalliques maintenues par des corbeaux, soit métalliques, soit exécutés en béton armé.

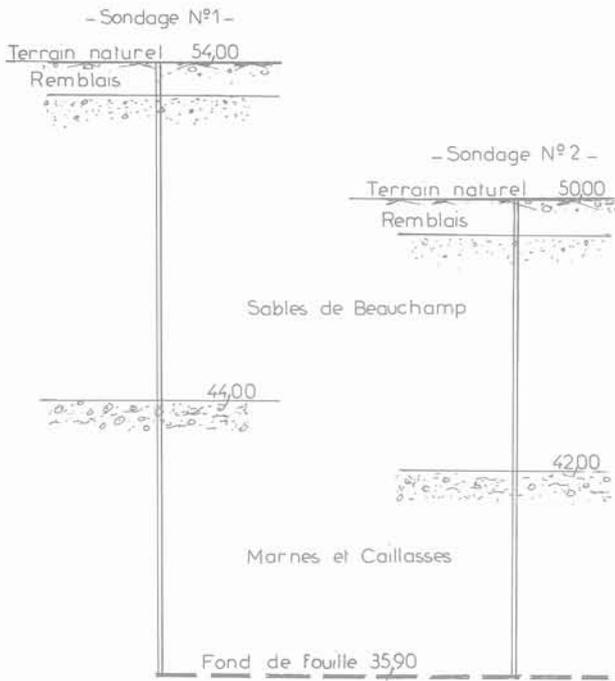
Fig. 9. — Paris 8<sup>e</sup>. Rues Galilée-Vernet. Coupes géologiques.

La coupe géologique se présentait de façon favorable (fig. 9). La façade sur la rue Galilée fut reprise en sous-œuvre par un voile en béton armé exécuté classiquement dans des puits blindés successifs alternés. Il en a été de même des mitoyens (fig. 10). Malgré la qualité du sol, les poussées dues aux terres ajoutées à celles engendrées par le poids des bâtiments situés en

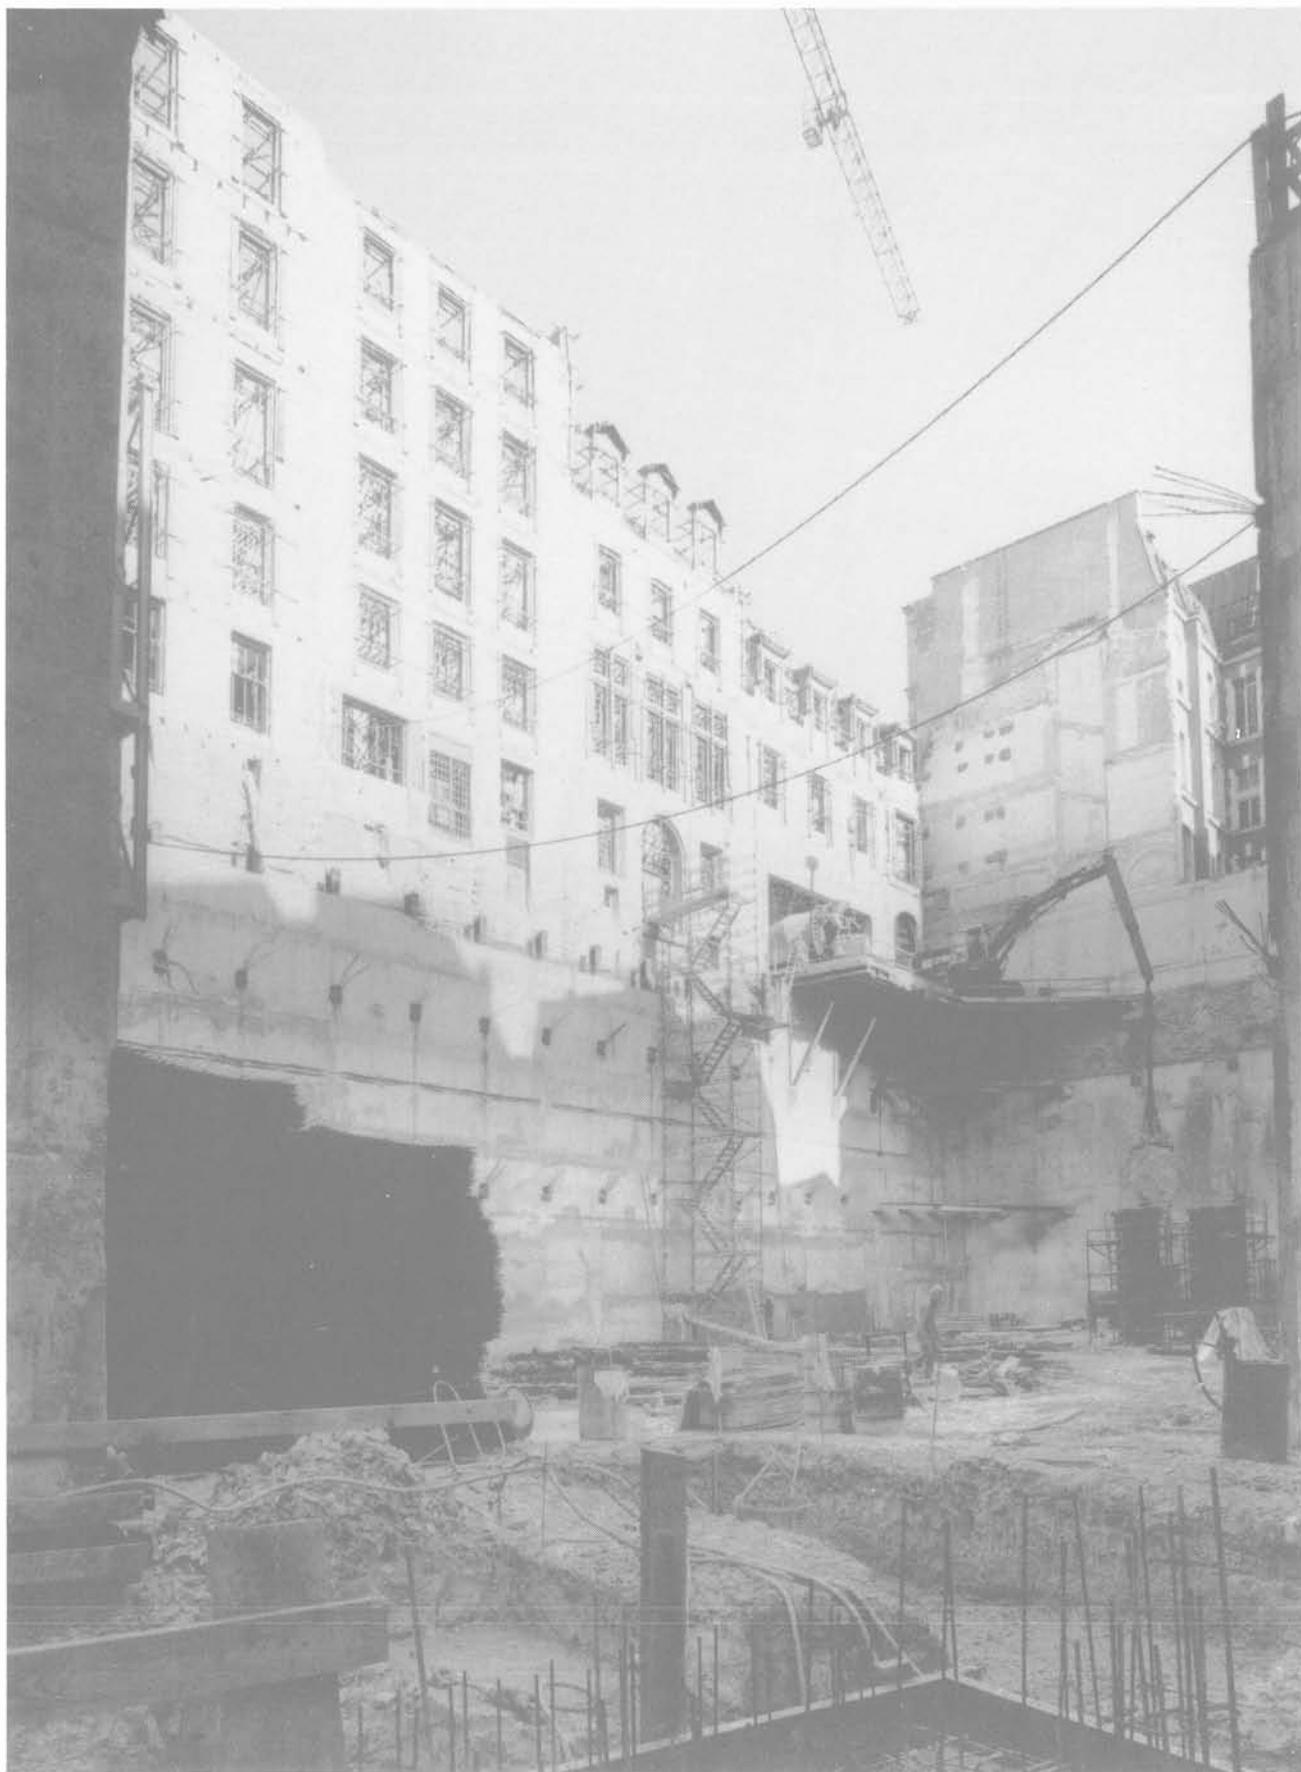
Fig. 11. — Rue Galilée - Paris (16<sup>e</sup>). Façade rue Vernet avec paroi berlinoise.

Tout le service du chantier, devenu inaccessible à cause des façades conservées, se faisait par une baie de 9,00 m d'ouverture créée rue Vernet (fig. 11). L'achèvement du terrassement a nécessité la réalisation d'une plate-forme en béton armé provisoire construite en porte-à-faux au niveau trottoir, supportant une pelle de 500 kN.

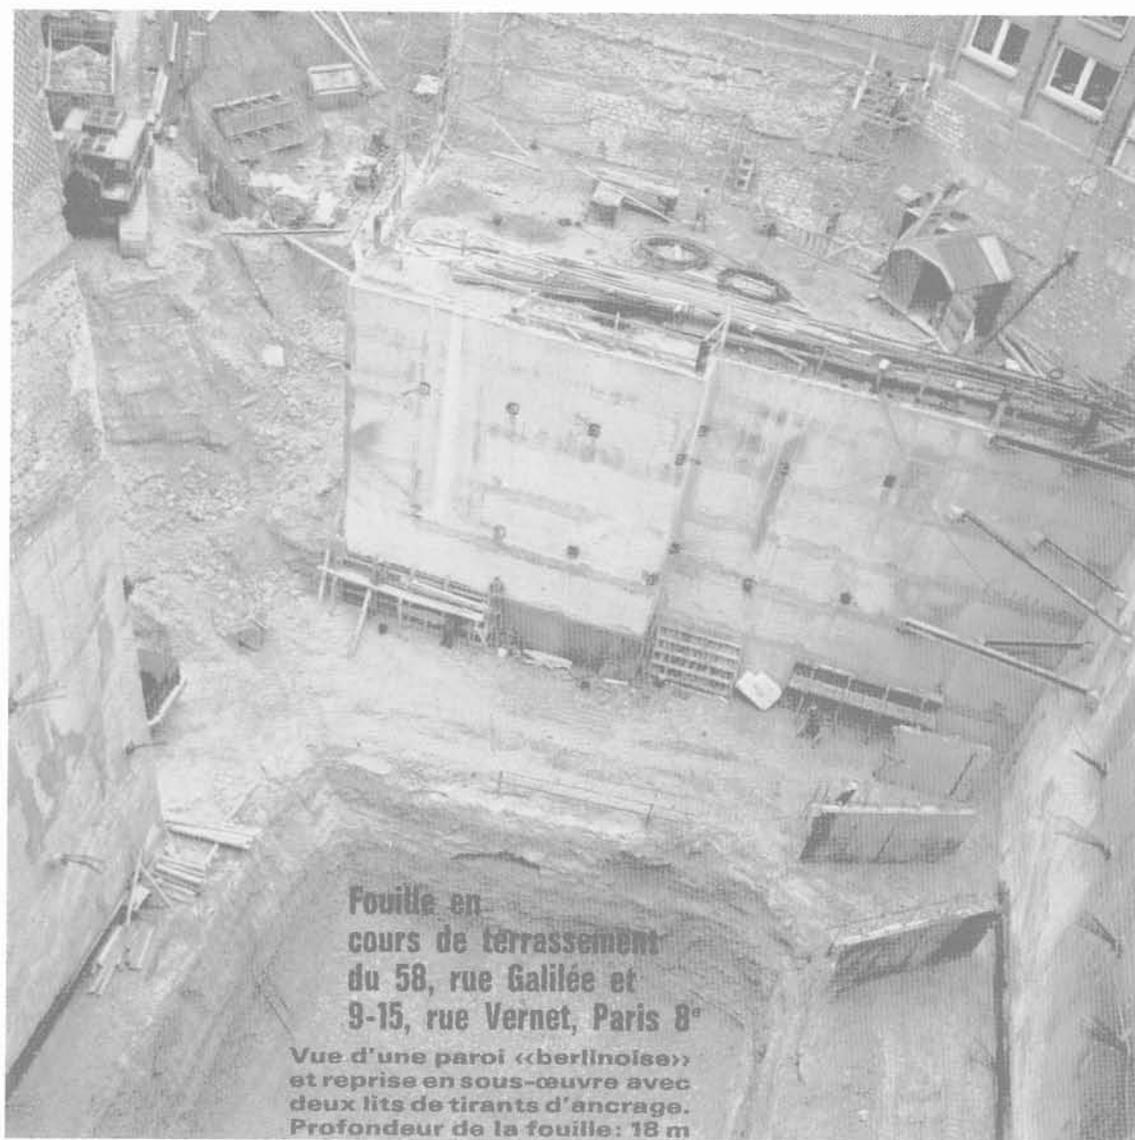
Fig. 12. — Rue Galilée - Paris (16<sup>e</sup>). Vue générale depuis la rue Galilée.

Sur la figure 12, on voit la reprise en sous-œuvre de bâtiments anciens vétustes et une paroi berlinoise soutenant un terre-plein conservé.

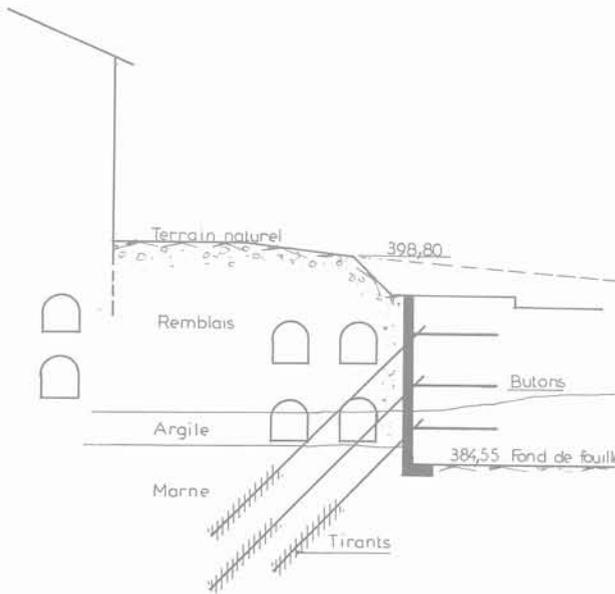
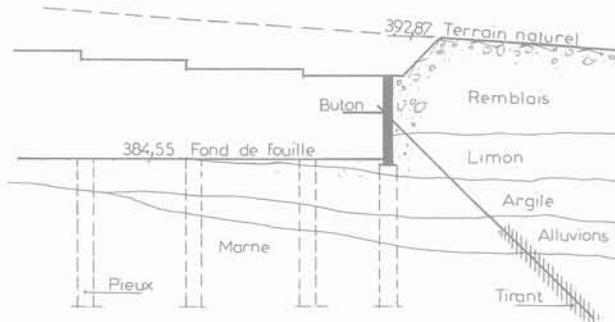
La situation géologique est indiquée sur les figures 13 et 14. Les sondages de reconnaissance du sol ont révélé que les couches de terrain accusaient un pendage sensiblement parallèle au terrain naturel. Des remblais superficiels d'épaisseur importante, de l'ordre de 5 mètres, ont été rencontrés au-dessus de la formation des Marnes de Limagne. Toutefois, ces marnes étaient très altérées et gorgées d'eau jusqu'au fond de fouille dans la partie amont du terrain. Elles étaient remplacées par des alluvions dans la partie aval. Le fond de fouille uniforme du projet recoupait donc deux types de sols ce qui a conduit à adopter un double système de fondation: semelles reposant sur les Marnes, côté amont, et pieux forés à travers les alluvions baignées par la nappe phréatique et ancrés dans les Marnes sous-jacentes, côté aval. Les sondages ont également montré que les Marnes étaient le siège de failles parallèles au cratère volcanique du Fond de Jaude, situé à proximité. Les caractéristiques médiocres

Fig. 13. — Clermont-Ferrand.  
Avenue Georges-Clemenceau, coupe amont.

Fig. 14. — Clermont-Ferrand.  
Avenue Georges-Clemenceau, coupe aval.

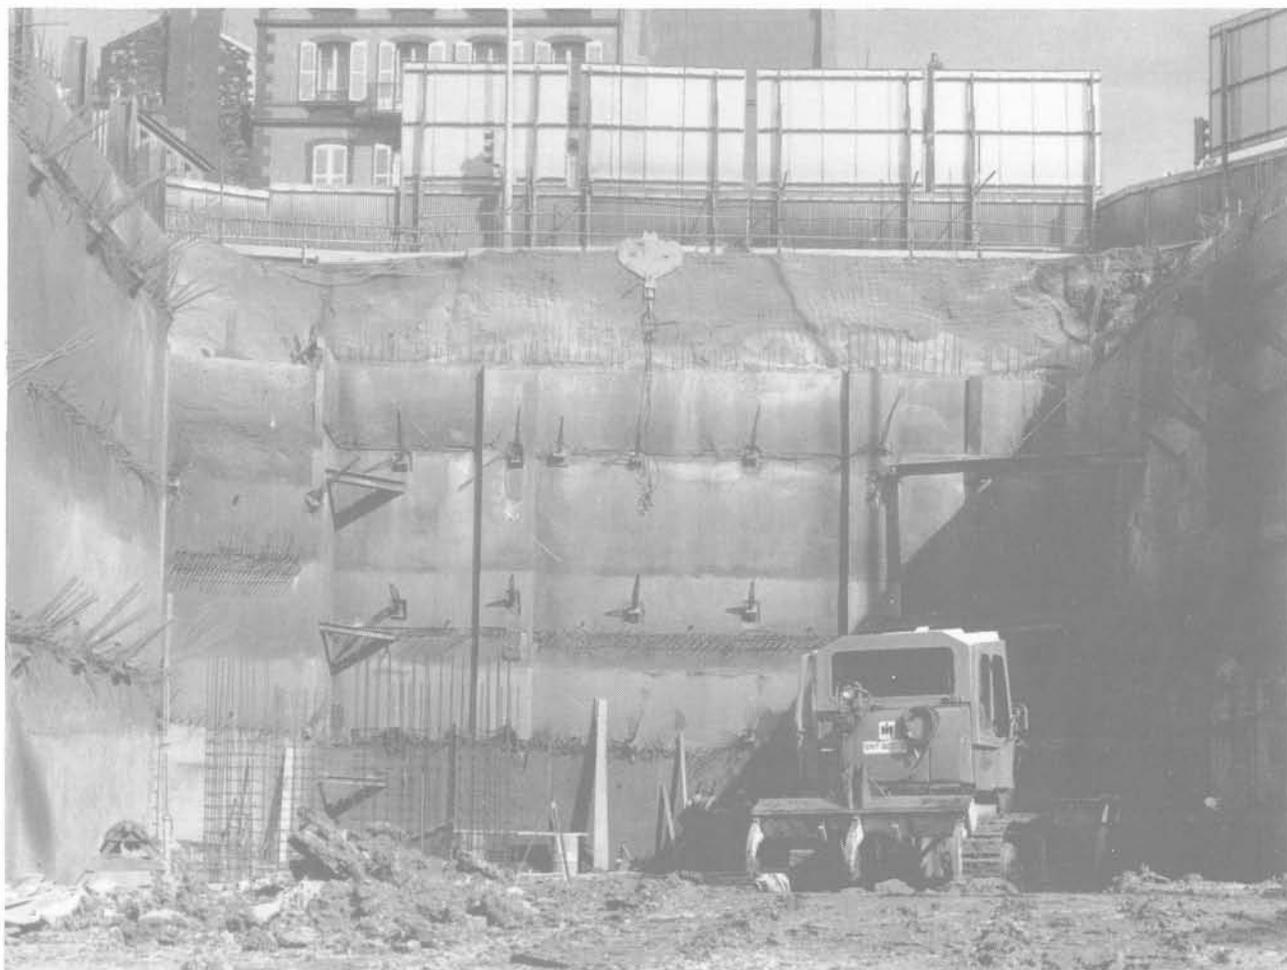
Fig. 15. — Clermont-Ferrand. Vue partielle du chantier.

En phase définitive, la paroi périphérique doit s'appuyer sur les planchers. Mais, en phase provisoire les profilés de la paroi étaient maintenus par des tirants d'ancrage provisoires. Ces tirants précontraints, du type STUP, d'une force maximale de 1 100 kN étaient scellés dans les Marnes de Limagne. Dans les angles, des butons métalliques assuraient la stabilité de la paroi. Le scellement des tirants a présenté des difficultés. Dans la partie amont du chantier, la forte teneur en argile des Marnes a contraint à mobiliser un massif plus important pour le scellement. Dans la partie aval du chantier, les matériaux de substitution contenus dans les failles volcaniques ont dû être traités au ciment avant le scellement des tirants (fig. 15).

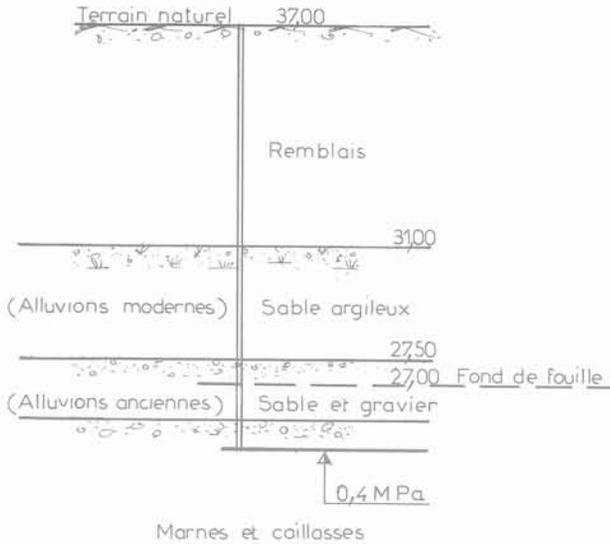
Fig. 16. — Paris 8<sup>e</sup>. Rue Paul-Baudry, coupe géologique.

La coupe géologique est indiquée sur la figure 16. La figure 17 montre l'état existant et l'ampleur du projet sur un terrain de 70 × 80 m environ. Nous avons effectué les travaux de reprises en sous-œuvre, soutènements et terrassements préalables à cette rénovation, sous la direction du Bureau d'Etudes DHEILLY. La réalisation de l'excavation a nécessité plusieurs techniques :

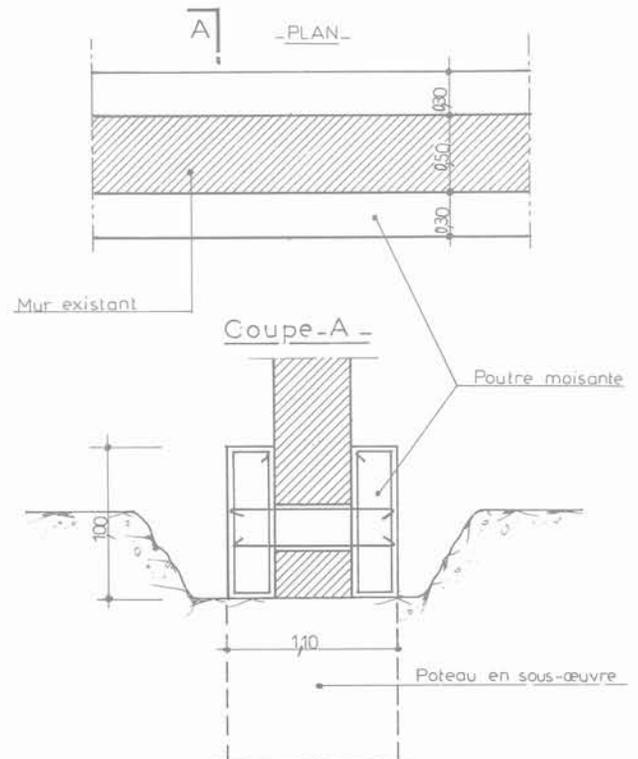
Fig. 18. — Paris 8<sup>e</sup>. Rue Paul-Baudry. Détails poutre moisante.

Constatant l'envahissement certain du chantier par une forêt d'étais, une autre solution a été retenue. Après étrésolement systématique des baies des constructions conservées, on a tout d'abord réalisé des *poutres moisantes* (fig. 18). Il s'agit de poutres en béton armé enserrant de part et d'autre les maçonneries des sous-sassements existants.

Ces poutres moisantes permettaient d'éviter des étaielements dispendieux et des longrines difficiles à réaliser en sous-œuvre. Elles étaient calculées pour transmettre les charges aux futurs poteaux. Ces derniers ont été exécutés dans de grands puits blindés, suivant le rythme imposé par l'architecture des sous-sols à créer. Les poteaux étaient fondés sur des semelles ancrées au niveau du fond de fouille dans les Marnes et Caillasses.

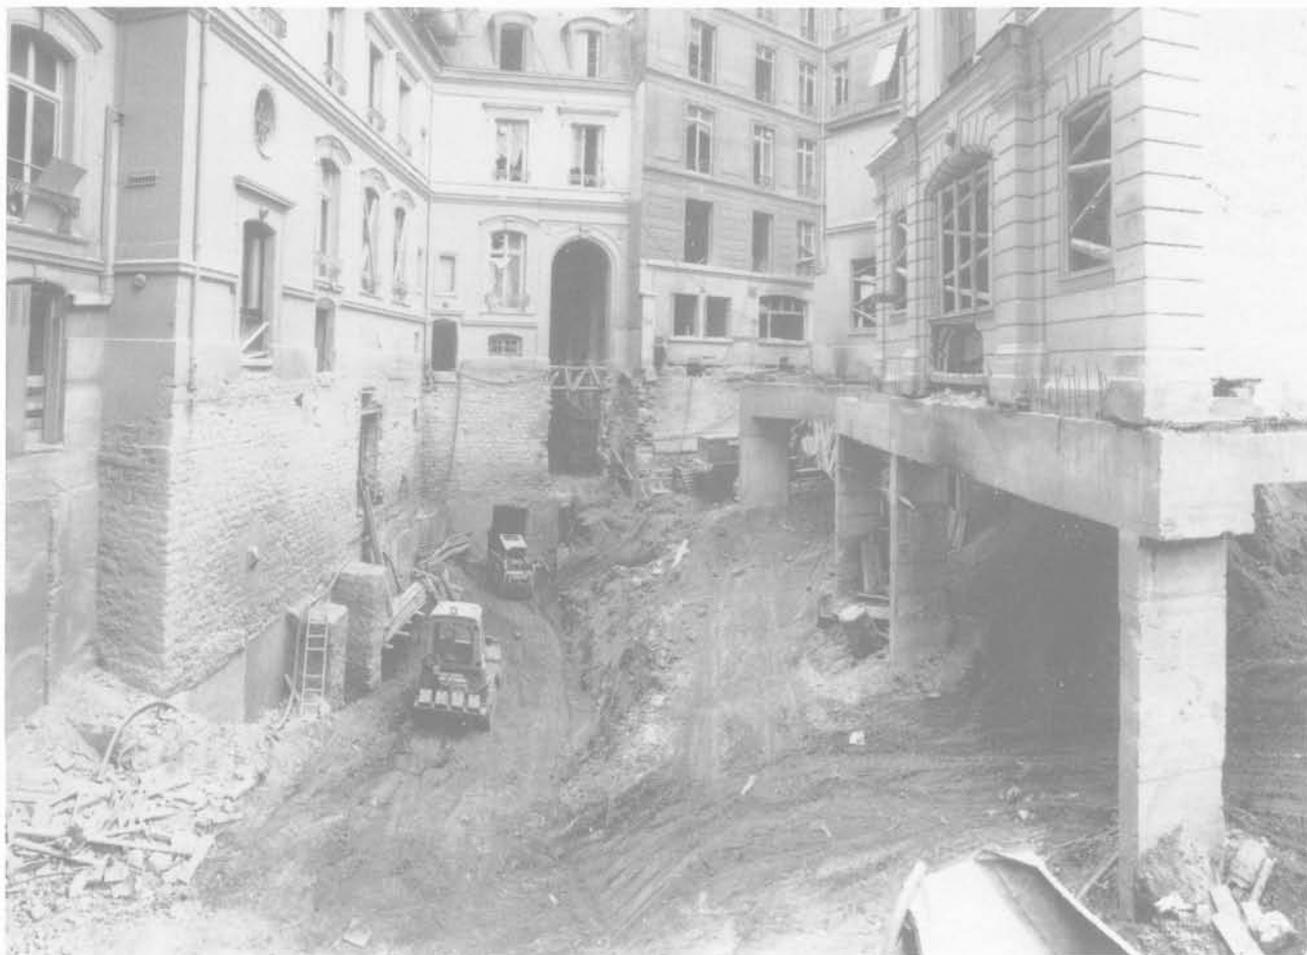
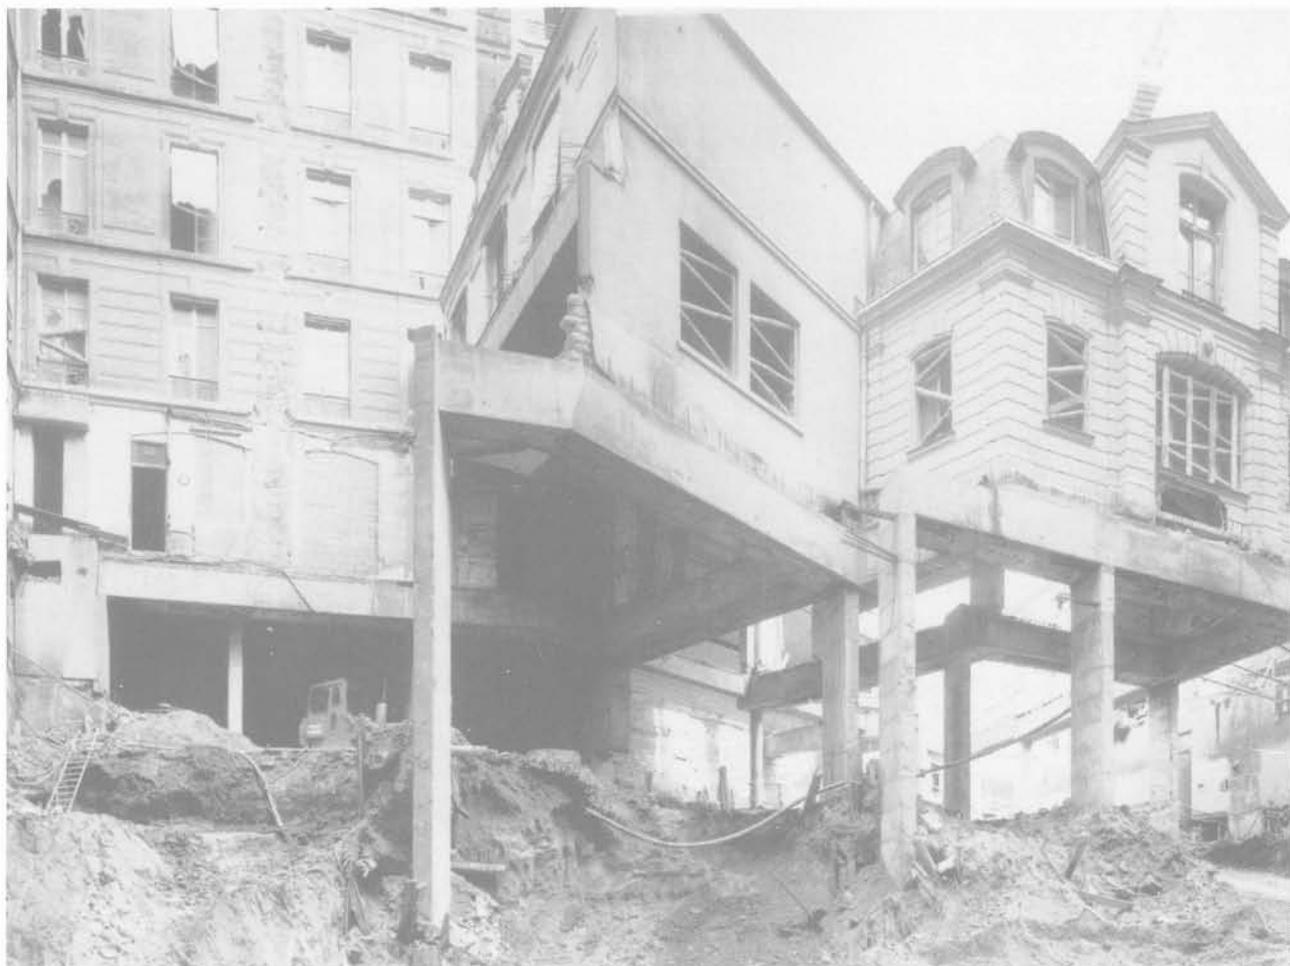
Fig. 19. — Rue Paul-Baudry - Paris (8<sup>e</sup>). Achèvement de l'excavation générale.

Une fois l'ensemble des existants repris sur de nouvelles fondations, on a procédé à l'excavation générale (fig. 19 et 20).

Fig. 20. — Rue Paul-Baudry - Paris (8<sup>e</sup>). Vue des immeubles repris en sous-œuvre.

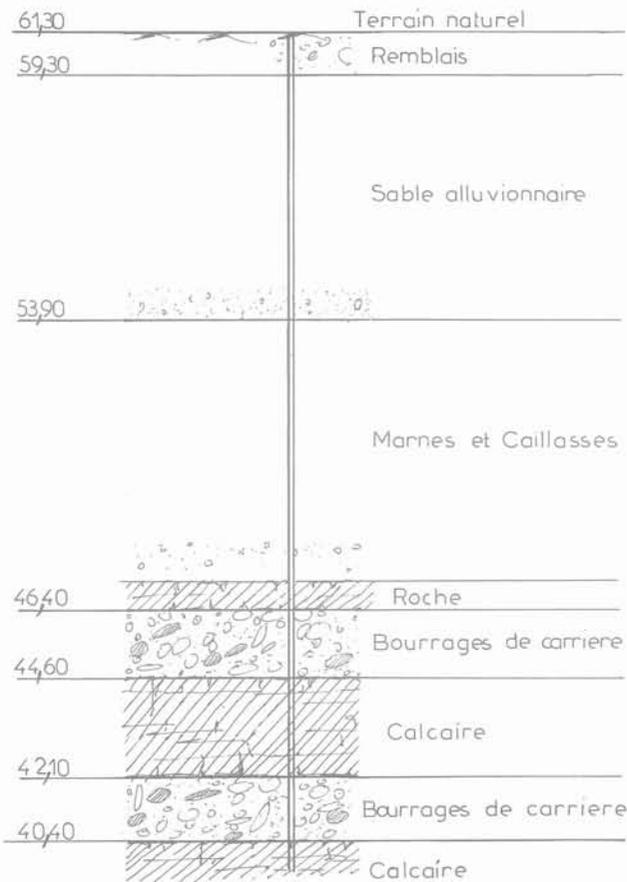
Fig. 21. — Ivry-sur-Seine. Coupe géologique.

En 1979, trois sondages carottés ont été exécutés et ont recoupé les bourrages de carrière à des niveaux différents entre 15 et 19,00 m de profondeur. Deux sondages avaient rencontré l'étage supérieur, le troisième l'étage moyen (fig. 21). Notre rapport de sol proposait plusieurs solutions:

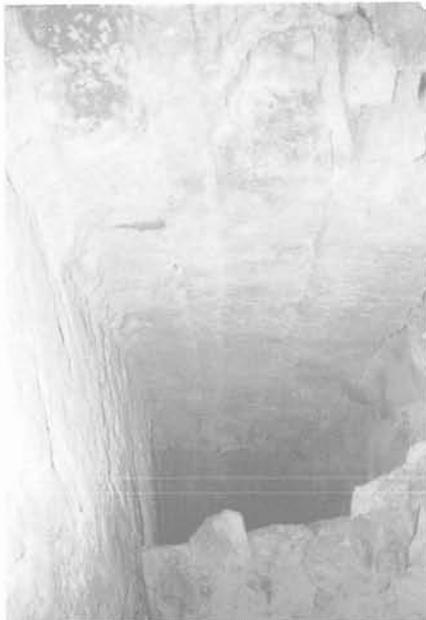
Fig. 22. — Ivry-sur-Seine. Galerie souterraine.

En 1982, nous avons exécuté un puits de reconnaissance de 20,00 m de profondeur avec des galeries de recherche. Les ciels de carrière (photo galerie souterraine: fig. 22) étaient en bon état; on pouvait donc consolider.

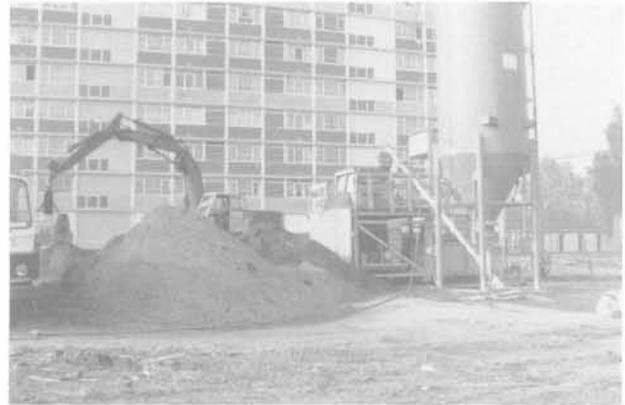
Fig. 23. — Ivry-sur-Seine. Installation d'injection.

depuis le terrain naturel et suivant une maille de  $5,00 \times 5,00$  m. Ces perforations étaient assorties de la mesure des paramètres de forage. Le coulis était dosé à 80 kg de ciment pour une tonne de cendres volantes; les quantités mises en œuvre étaient de 15 à  $30 \text{ m}^3$  par forage. Le traitement des bourrages et des anomalies du recouvrement éventuellement rencontrées a constitué la deuxième phase importante de l'opération pour laquelle une deuxième série de forages a été exécutée suivant une maille de  $3,50 \times 3,50$  m. Ils ont été tubés et équipés de tubes à manchettes pour injecter sous pression un coulis dosé à 250 kg de ciment et 750 kg de cendres volantes par mètre cube, soit 5 à  $6 \text{ m}^3$  par forage (fig. 23).

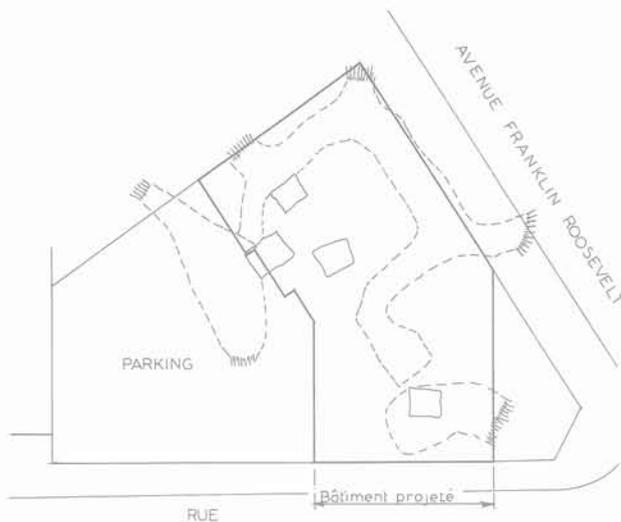
Fig. 24. — Amiens. Plan des vides rencontrés.

Le projet initial prévoyait une construction comportant un rez-de-chaussée fondé sur terre-plein au niveau du terrain naturel. Aucun sondage n'avait été exécuté bien que l'existence d'anciennes exploitations souterraines de craie dans tout le quartier ait été connue. Aucun document ne faisait apparaître de carrière au droit du terrain intéressé. Le client ne voulant pas engager de frais, les sondages devaient être exécutés par l'entreprise chargée du gros-œuvre. Après trois sondages à la tarière dont l'un a rencontré un vide de 5,00 m de profondeur, il a été décidé en accord avec le maître d'œuvre et le Bureau de Recherches Géologiques et Minières (B.R.G.M.) d'exécuter une campagne de reconnaissance systématique: dix-huit sondages à la tarière et deux puits à la pelle mécanique permettaient alors de déceler de nombreux vides entre 3,50 m et 11 m de profondeur (fig. 24) et de l'ordre de 40 à 100 m<sup>3</sup>. Tous ces vides (galeries et salles) confirmaient l'existence d'une ancienne exploitation souterraine plus ou moins remblayée.
