quelques exemples d'utilisations spécifiques des géotextiles

E. LEDEUIL

Suite de Photos (diapos) présentée à la réunion du 18 mars 1985
au Comité Français de Mécanique des Sols et des fondations

Dans le cadre de l'aménagement hydroélectrique de Ferrières-sur-Ariège réalisé par Electricité de France, plusieurs utilisations spécifiques de géotextiles ont été faites. Les photos qui suivent ont été présentées en « bref » avec quelques commentaires, mais elles parlent d'elles-mêmes. Elles montrent la diversité et la souplesse d'emploi des géotextiles et particulièrement en stabilisateur de matériaux.

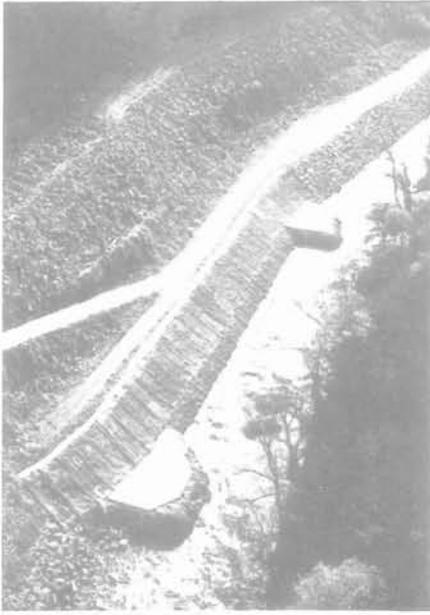
Photo 1

Il convenait de stabiliser le pied d'une falaise morainique. Les remblais nécessaires rétrécissant la vallée, devaient être protégés en pied des érosions dues aux augmentations des vitesses surtout en période de crues (photos 1 et 3).

Le canal amont entre les deux seuils est aussi protégé de tissus injectés de béton (photos 1, 7, 8 et 11).

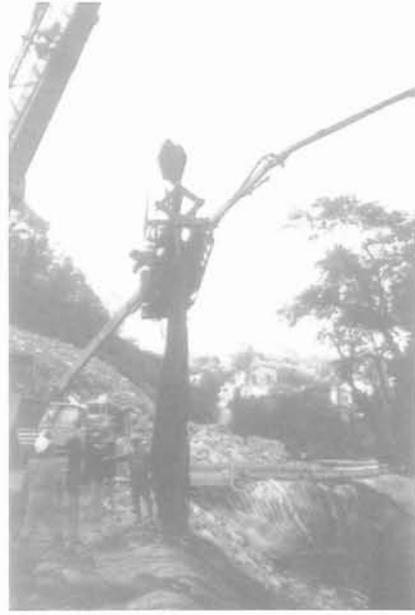
Photo 2

La première série traite de protection de berge à l'aide de doubles panneaux de tissus (polypropylène) injectés de béton. Ces panneaux font 5 m de large à vide et les écaïlles formées sont posées avec chevauchement directement sur les enrochements à stabiliser (photo 6). Le remplissage en béton suspendu (photo 2) permet la pose même sous l'eau.

La réalisation des seuils en enrochements protégés en surface par des panneaux de tissus injectés de béton a été faite par Chantiers Modernes avec Prodigreg en ce qui concerne les tissus et leur mise en place par palonnier (photos 2 et 4) et pompe à béton (photos 2, 5 et 6).

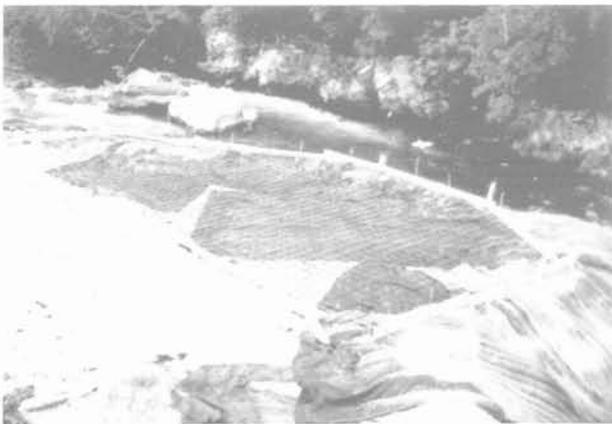
Photo 9

En surface une dalle en béton armé solidarise les têtes des tissus (photos 9 et 10) avec des cannes d'ancrage enfoncées dans le béton frais.

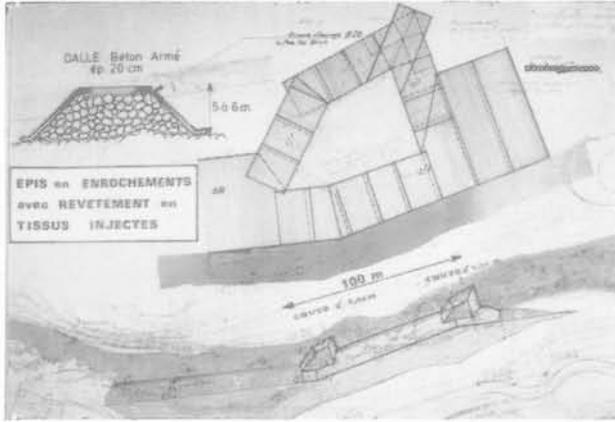
Photo 3

Afin de contrôler les vitesses, deux seuils ont été réalisés directement dans la rivière, sans dérivation des eaux (photo 3).

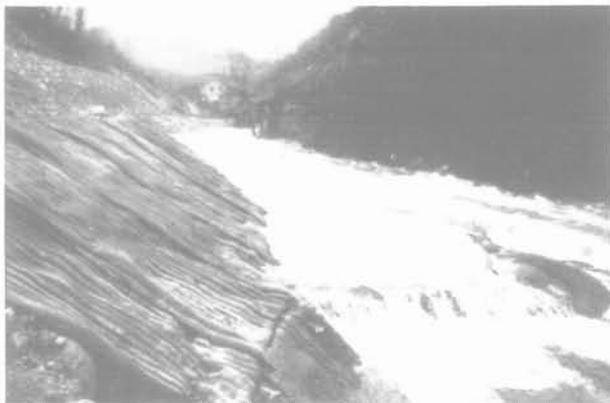
Photo 11

Les seuils créés en rivière sont incomplets (permettant une réalisation dans l'eau sans trop de problème) mais donnent en période de crue (photos 11 et 12) le rendement d'un seuil complet.

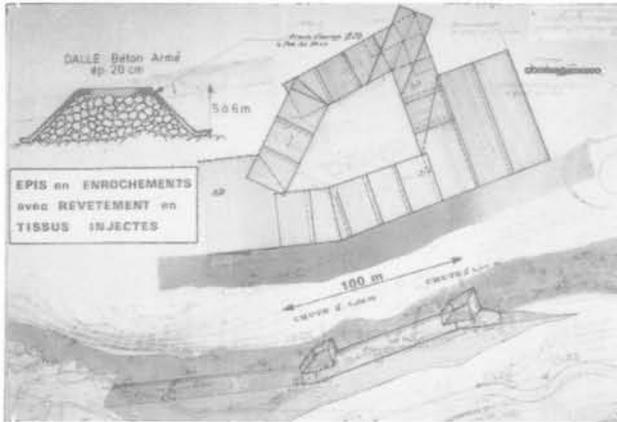
Photo 3

Afin de contrôler les vitesses, deux seuils ont été réalisés directement dans la rivière, sans dérivation des eaux (photo 3).

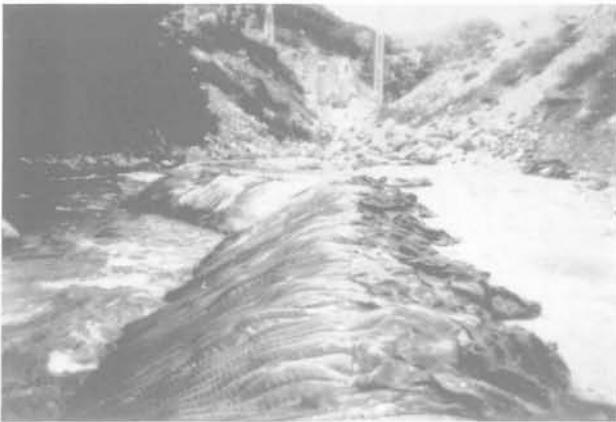
Photo 7

Le canal amont entre les deux seuils est aussi protégé de tissus injectés de béton (photos 1, 7, 8 et 11).

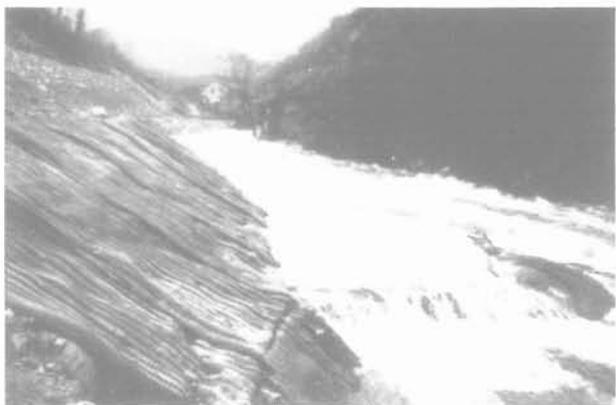
Photo 11

Les seuils créés en rivière sont incomplets (permettant une réalisation dans l'eau sans trop de problème) mais donnent en période de crue (photos 11 et 12) le rendement d'un seuil complet.

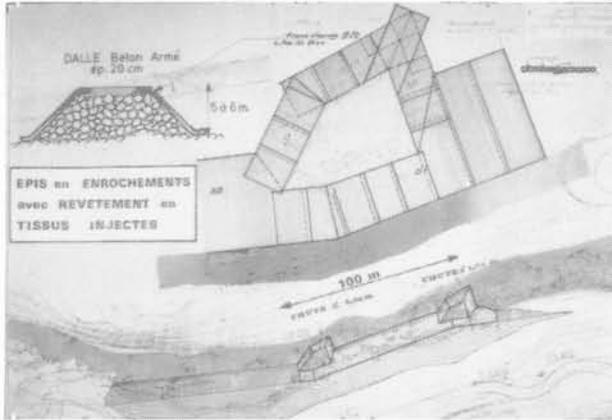
Photo 3

Afin de contrôler les vitesses, deux seuils ont été réalisés directement dans la rivière, sans dérivation des eaux (photo 3).

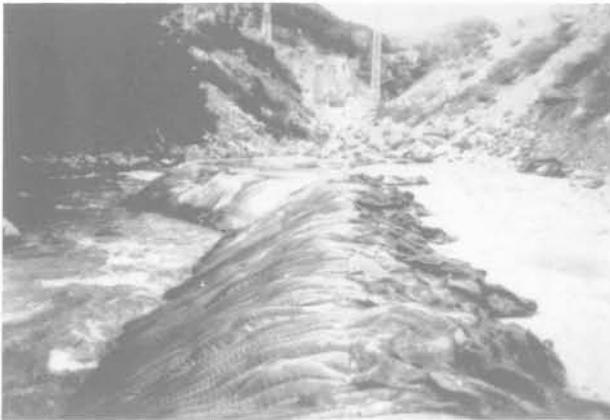
Photo 7

Le canal amont entre les deux seuils est aussi protégé de tissus injectés de béton (photos 1, 7, 8 et 11).

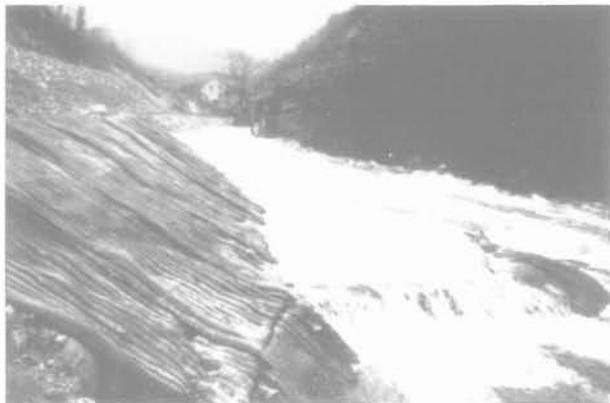
Photo 11

Les seuils créés en rivière sont incomplets (permettant une réalisation dans l'eau sans trop de problème) mais donnent en période de crue (photos 11 et 12) le rendement d'un seuil complet.

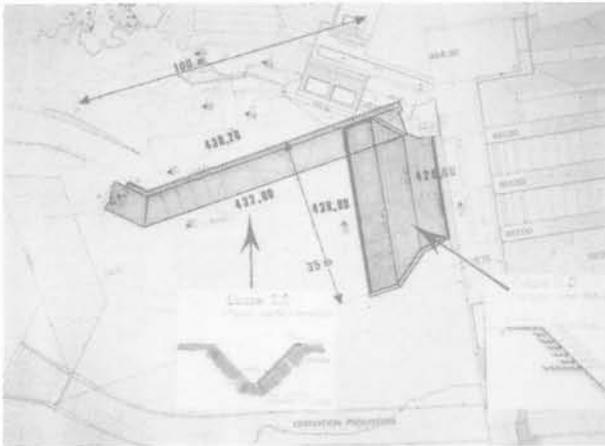
Photo 13

Devant le barrage (seuil à 432,80) le batardeau est à la cote 438, les installations de bétonnage sont prévues sur ce batardeau.

Une protection de l'installation de bétonnage placée devant la prise d'eau a été réalisée à l'intérieur du batardeau en terre par des panneaux de tissus injectés de béton. Cette protection en cas de destruction du batardeau par submersion (comme en 1982) conserverait la station de bétonnage en place, et elle sera dégagée par la suite et servira de berge au chenal d'entonnement du barrage (photos 14 et 15). Le batardeau a aussi été protégé par tissus sur son aval pour résister à une légère submersion (photo 13 à droite).

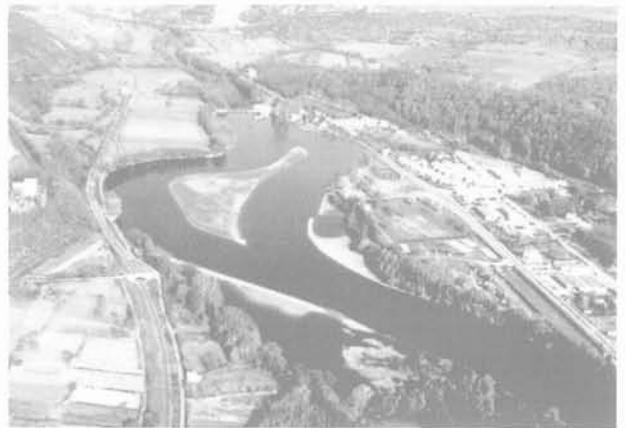
Photo 17

Pour l'utiliser en lac de compensation le réservoir de Labarre (photo 17) en aval de Foix devait disposer de 400 000 m³ de volume sur 2 m de hauteur. Son ensablement était tel qu'il a fallu curer et les matériaux indésirables ont alors été stockés dans une île dont on a dû créer 1 700 m de berges stables (photo 20) avant de combler le centre. Des aménagements complémentaires, quai (photo 19) ou seuil (photo 18) ont aussi consommé des géotextiles.

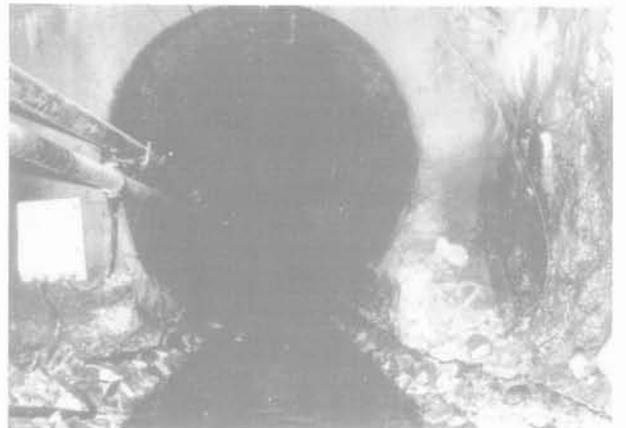
Photo 21

Lors de la vidange de la galerie hydroélectrique de Sovenzia (en Corse) où le radier n'était pas revêtu, il est apparu une érosion importante du marinage laissé en place avec déplacements et une érosion latérale sous les appuis des anneaux de soutènement béton réalisés par endroits (photo 21).

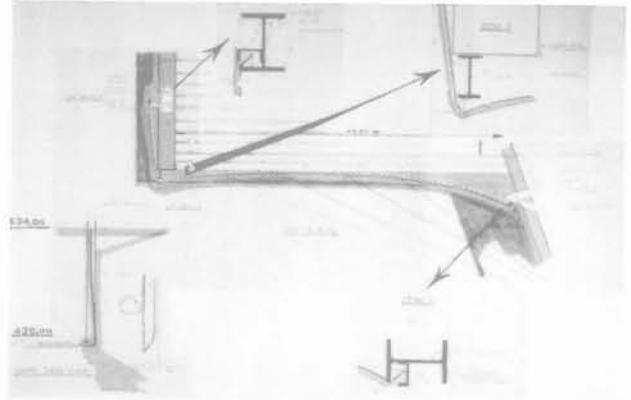
Photo 16

Une toile « Jumbo » de chez Robusta a été demandée à Prodireg (polypropylène tissé avec fil inox de 80 t/m de résistance à la rupture). Correctement ancrée elle devait pouvoir jouer ce rôle (photo 16).

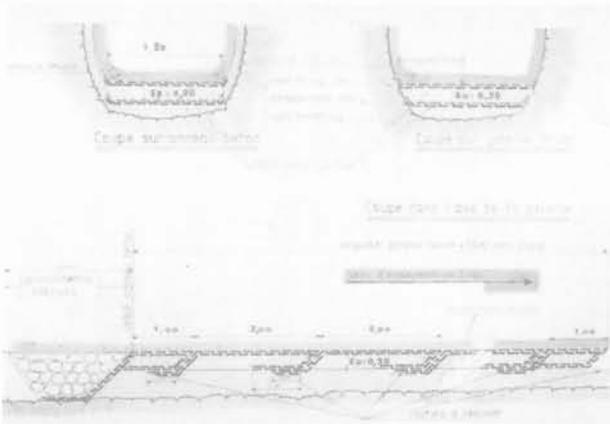
Photo 22

Une solution de gabions en tissus a été mise au point permettant dans une galerie de petite dimension un travail sans apport de matériaux lourds (photo 22).
