# Abandon des mines de sel : faut-il ennoyer ?

### Résumé

# Dry salt mine abandonment : is deliberate flooding the best option ?

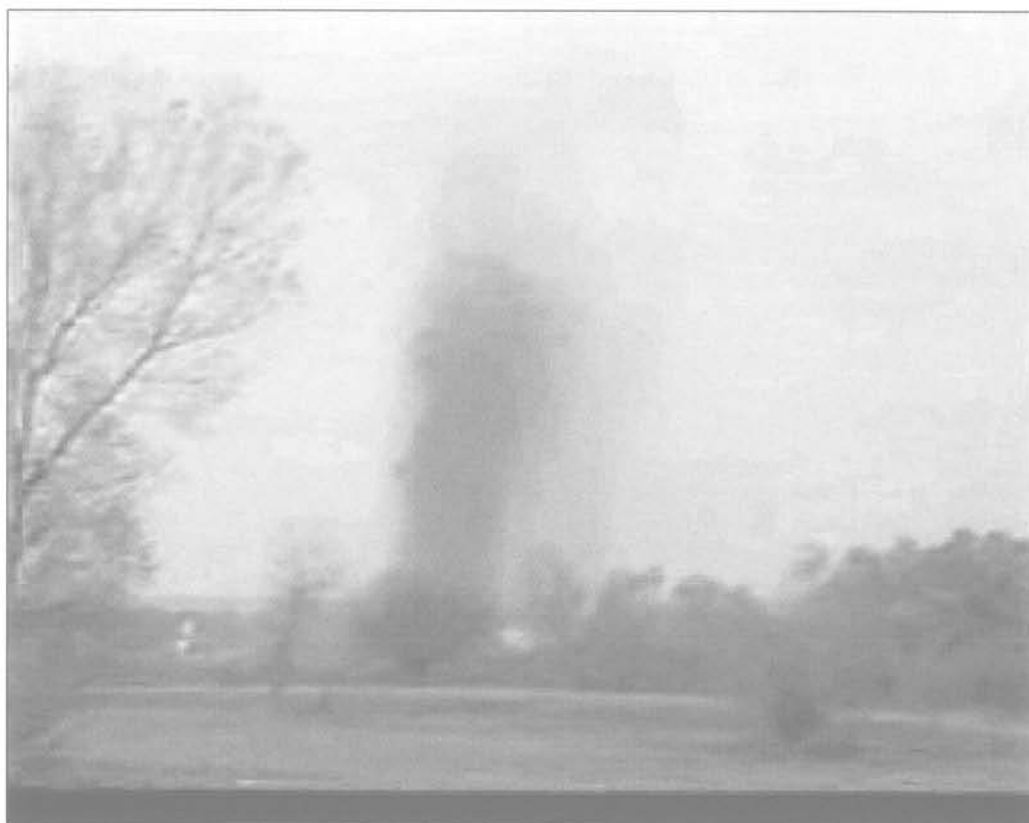
FIG. 6 Plan et coupe verticale de la mine de Kanopolis, Kansas (en haut) et expulsion (en bas) du nuage de briques par le puits de secours (documents aimablement communiqués par L. Van Sambeek, RESPEC).  
Map and vertical cross section of the Kanopolis mine, Kansas (upper) and bricks blow out (lower) through the escape shaft (Courtesy of L. Van Sambeek, RESPEC).

Un cas très remarquable d'accident post-fermeture a été rapporté oralement par Van Sambeek lors d'une réunion du Solution Mining Research Institute (2002). Cet accident est survenu dans la mine de Kanopolis, au Kansas, abandonnée en 1948 (Fig. 6). Sa profondeur était de 240 m et son volume de 2,3 millions de m<sup>3</sup>. Les trois puits d'accès avaient été comblés par un mélange probablement de sable, de roche et de paille, dont les événements ultérieurs permettent de penser qu'il était peu perméable. Avant l'abandon, de l'eau s'écoulait vers la mine par les puits d'accès, avec un débit de l'ordre de 1,2 m<sup>3</sup> par heure pour chacun des puits. Ce remplissage très lent s'est poursuivi, mettant en pression l'air contenu dans la mine. Sous l'effet de l'entrée d'eau, la mine devenait une sorte de stockage d'air comprimé dont la pression relative a dû atteindre 0,1 MPa (la mine était vraisemblablement à moitié pleine de saumure après 50 ans). L'entrée d'eau conduisait à une dissolution des couches de sel au pied du puits, qui avait déjà entraîné un effondrement du remblai du puits principal en 1971, rapidement comblé (Walters, 1978), comme dans le cas du puits de Little River décrit plus haut. Une briqueterie s'était installée au-dessus de la mine abandonnée, probablement pour tirer parti des accès par chemin de fer existants. Un tas de briques de plusieurs milliers de m<sup>3</sup> avait été constitué au-dessus d'un autre des puits comblés, dont la tête était recouverte par du remblai. La section horizontale du puits était rectangulaire, et la suite des événements prouva que le puits était resté intact 50 ans après la fermeture. Le 26 octobre 2000, le remblai contenu dans le puits commença à s'effondrer dans la mine, ouvrant en surface un fontis, en partie rempli par les briques provenant du tas constitué en surface. Après quelques instants, l'air comprimé contenu dans la mine commença à chasser les matériaux qui avaient pénétré dans le puits, engendrant une « pluie de briques » – les briques étaient projetées jusqu'à 50 m de haut; la « pluie » dura au moins 10 minutes (Fig. 6). Il n'y a pas eu de victimes, mais un entrepôt a été sévèrement endommagé. Van Sambeek a présenté des calculs de débit d'air qui rendaient bien compte des phénomènes observés.

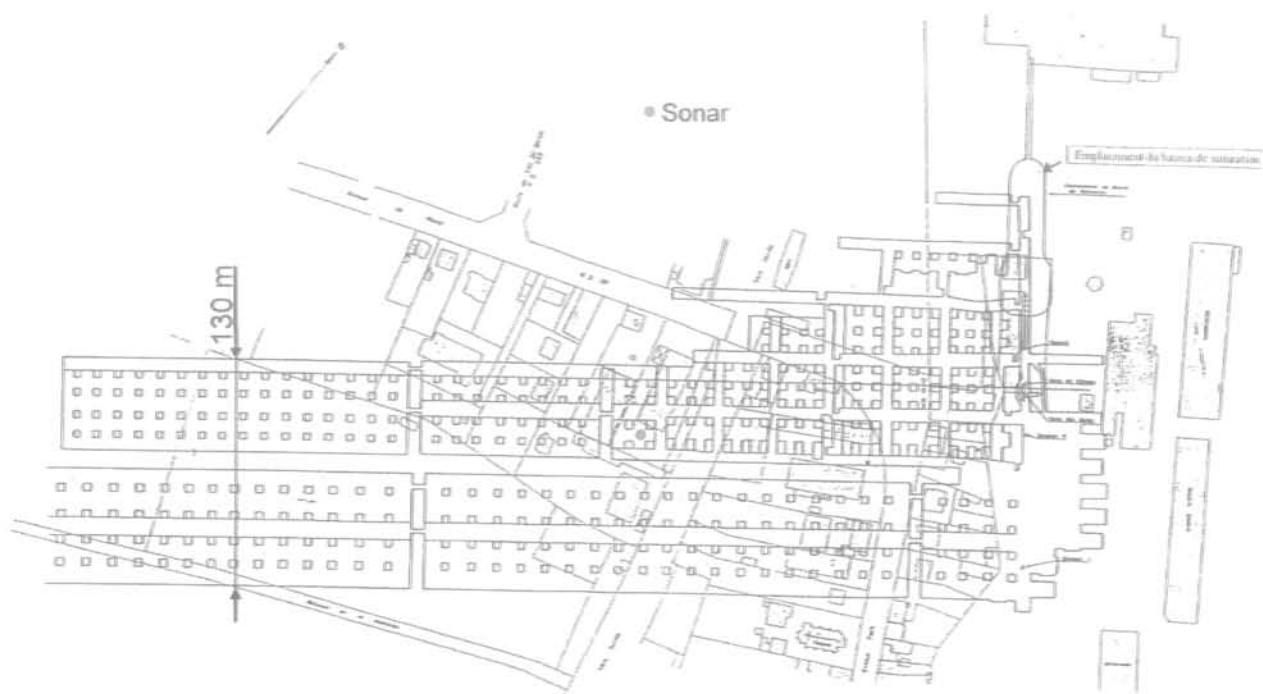
FIG. 11 Plan de la mine de Dieuze. Le point indique l'emplacement du sondage de 2002.  
Dieuze Mine map. The dot indicates the 2002 well location.

En 2002, GEODERIS décide de forer un sondage jusqu'à la mine ennoyée. Le sondage et le sonar réalisé après que la mine fut atteinte, montrent que celle-ci paraît parfaitement intacte. La carte dressée à partir du sonar coïncide exactement avec la carte établie par l'exploitant il y a 140 ans (Fig. 12). A l'intérieur d'une précision de quelques centimètres, la hauteur des galeries n'a pas changé. Aucune dégradation des terrains du mur, que l'on pouvait attendre du fait du contact prolongé avec la saumure, n'est constatée. Le mur est intact, la hauteur de la mine n'a pas changé, et la mine paraît parfaitement stable, malgré le taux d'extraction assez élevé. (A 115 m de profondeur, la contrainte géostatique, résultant du poids des terrains, est de l'ordre de 2,5 MPa, de sorte que, si les piliers portaient la totalité du poids du recouvrement, on pourrait attendre, compte tenu du taux de défruite-ment, une contrainte verticale moyenne de 20 MPa sur les piliers, contrainte sous laquelle leur fluage devrait être rapide. Il est donc vraisemblable, suivant une hypothèse proposée par Vouille, 2001, que le toit se comporte comme une dalle raide qui reporte sur le massif vierge une large partie du poids des terrains qui surmontent la mine, comme l'autorisent des dimensions transversales assez réduites de la mine.) Le poinçonnement du mur par les piliers, redouté après l'exemple de l'accident de Varangéville, ne s'est pas produit (Feuga, 2003).
