L'éboulement du mont Granier en novembre 1248

M. PANET

The mount Granier rockslide, November 1248

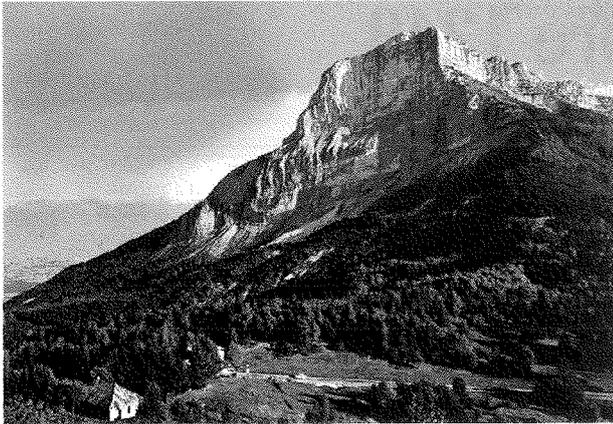
FIG. 1 Vue de la face nord du mont Granier.

Le mont Granier qui culmine à 1 933 m limite, au nord-est, le massif de la Chartreuse. Son imposante face nord qui domine la vallée du Grésivaudan, la combe de Savoie et la cluse de Chambéry résultent d'un gigantesque éboulement (Fig. 1).

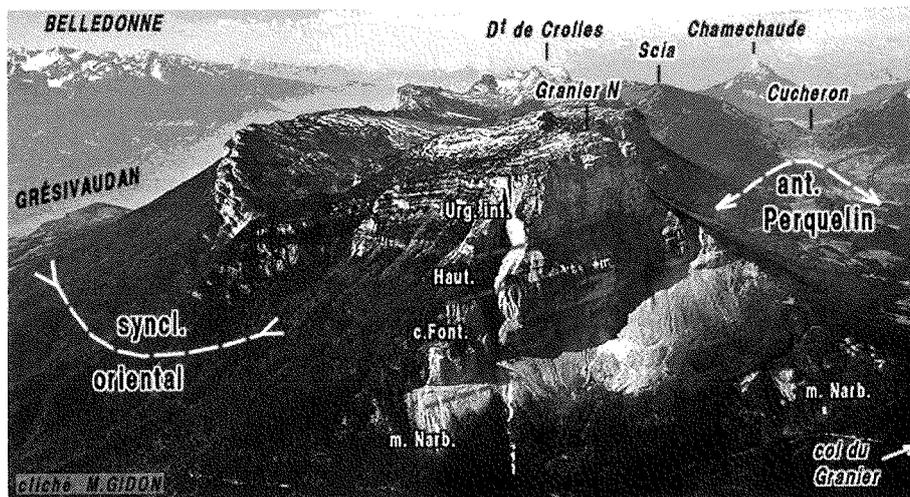
FIG. 2 Géologie de la terminaison septentrionale de la Grande Chartreuse (Gidon).

La bordure est du massif de la Chartreuse correspond à une structure synclinale perchée d'axe sensiblement nord-sud qui plonge de l'ordre de 10° vers le nord à laquelle succède une structure anticlinale dont l'axe passe par le col du Granier (Fig. 2). Dans son extrémité vers la zone de l'éboulement, les couches ont un pendage uniforme de 10° à 15° vers le nord-est.

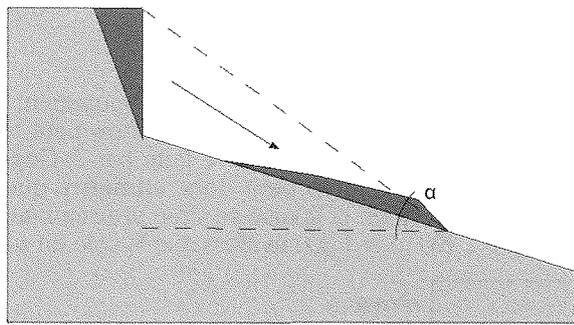
FIG. 5 Coefficient $F = \text{tg}\alpha$ de la distance de parcours des éléments rocheux.

La distance maximale que peuvent atteindre les blocs peut être caractérisée par le rapport entre, d'une part, la différence de cote entre le sommet de la rupture et les blocs ayant franchi la plus grande distance et, d'autre part, la longueur de la projection horizontale de cette distance (en allemand, le *Fahrboschung*, selon Heim (1932)). Ce coefficient F (Fig. 5) décroît avec le volume de l'instabilité. Dans le cas de l'écroulement du Granier, ce coefficient peut être estimé à 0,22. Selon le graphique établi par Scheidegger (1973) sur des bases statistiques, cette valeur est un peu faible située

à la limite inférieure du fuseau. Il convient en outre de remarquer que la propagation de l'éboulement ne s'est pas faite vers le NW dans une direction perpendiculaire à la falaise mais vers l'ENE. La seule propagation de l'éboulement de la falaise explique difficilement la distance franchie par les blocs urgoniens.
